Skredet ved Nord-Statland

Utredning av teknisk årsakssammenheng

Rapport nr. 93-2014

Desember 2014

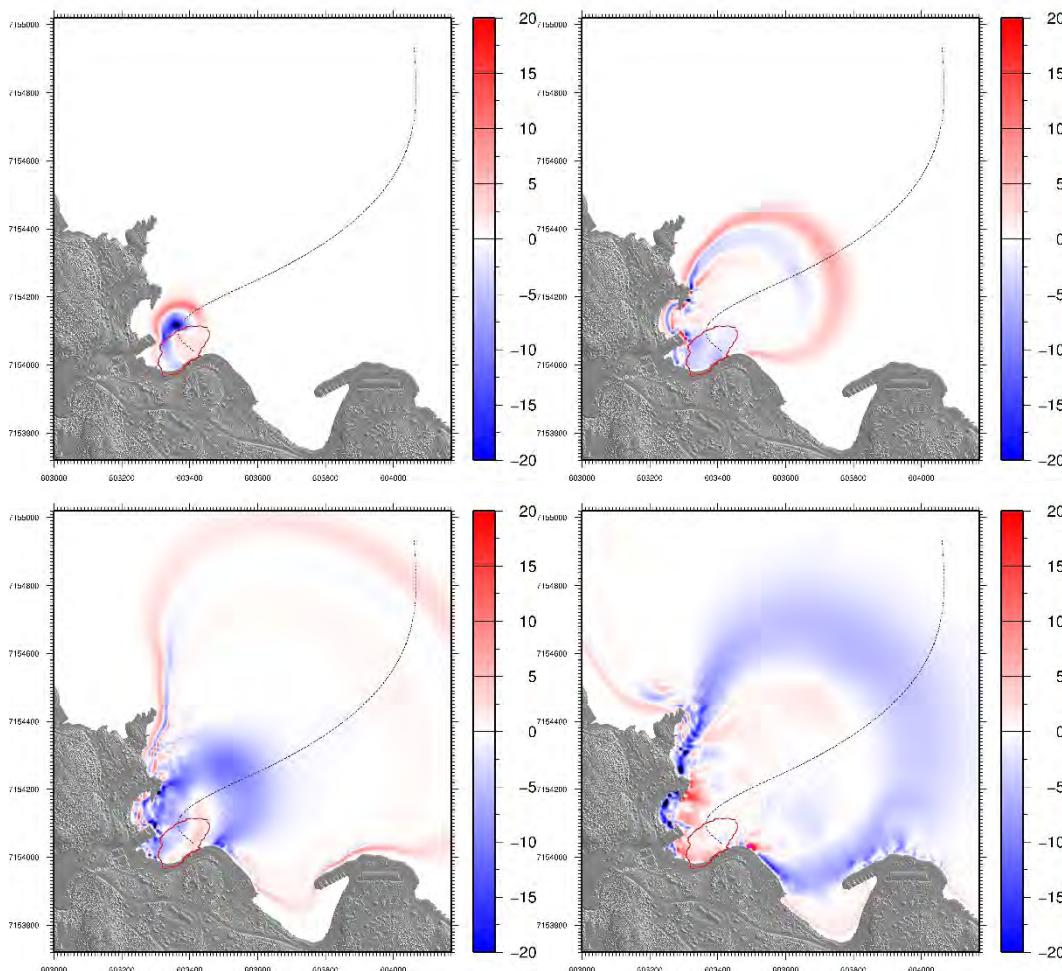
Figur 3.12: Bølgeutbredelsen etter 10 s (fra øverst til venstre), 20 s, 30 s, og 40 s. Legg merke til den lange bølgedalen som er på vei inn mot Djupvika i figuren nederst til høyre (40 s). Skredbanen for Steg 1 av skredet er stiplet i svart og skredomrisset er lagt inn med rød linje. Fargeskala i meter over / under havnivået (ca. kt. -1,6). Ref. NGI notat 20140347-02-TN, Vedlegg B.

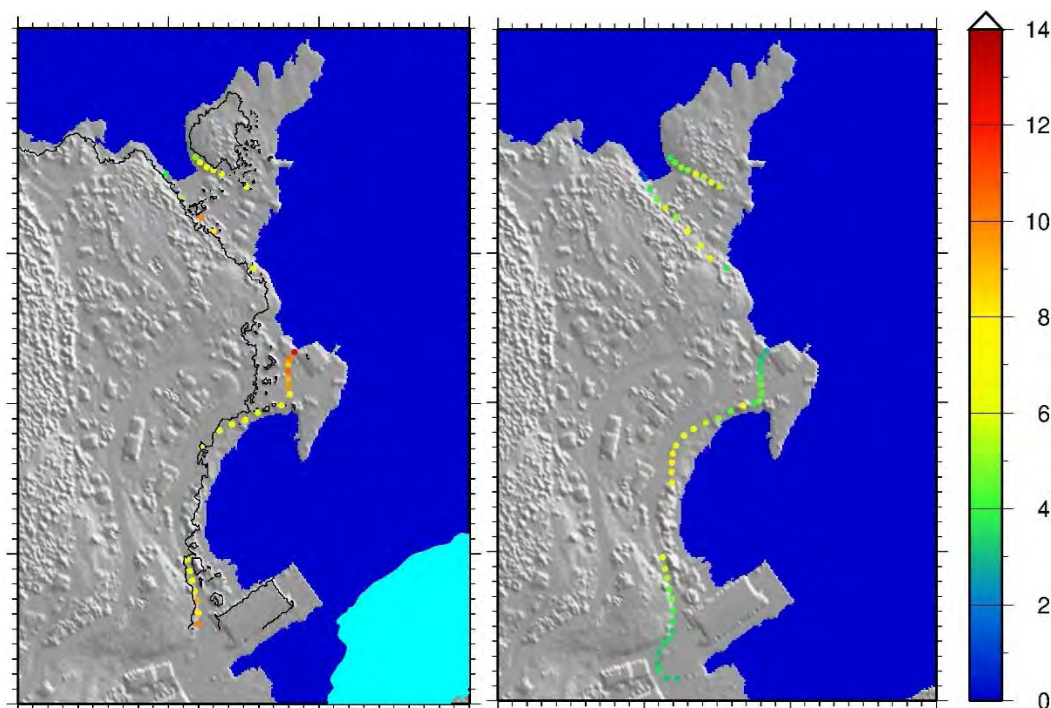
Figur 3.13: Modellert oppskylling for Sagvika og nor dover (venstre figur). Oppskyllingslinje i modelleringen er trukket med en svart linje, mens maksimalt vannivå langs samme punkter som oppskyllingslinjen registrert rett etter hendelsen (høyre figur) vises i de fargede punktene/linjer. Fargen i begge delfigurene viser høyde i meter over NN1954. Ref. NGI notat 20140347-02-TN, Vedlegg B.

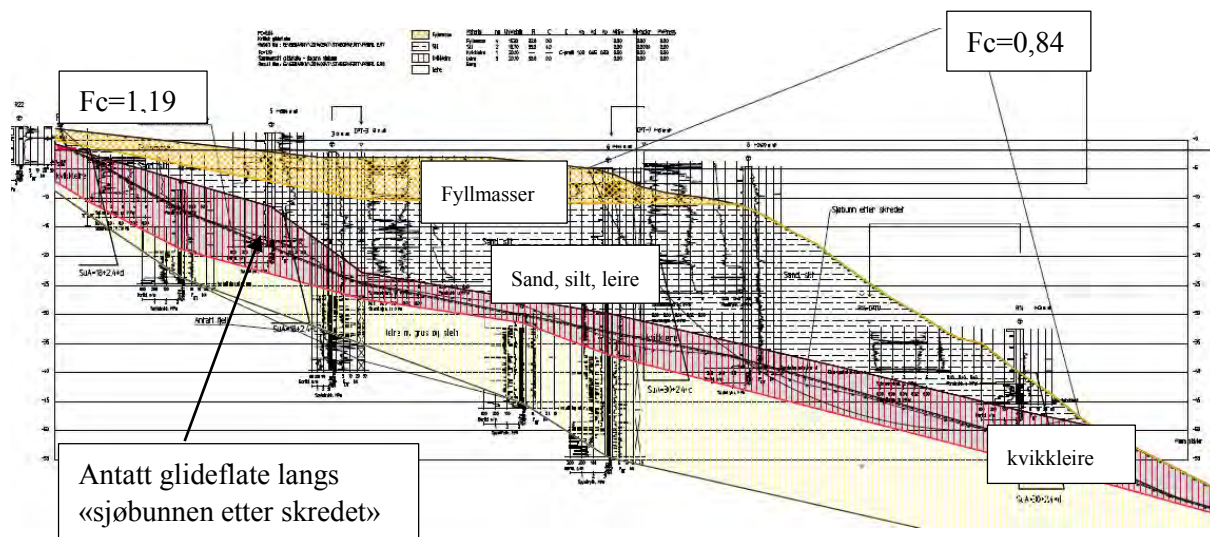
Figur 3.22 Stabilitetsberegning - Profil E - før anleggsarbeid. Ref. NGI notat 20140347-04-TN, Vedlegg D.

Tilsvarende er det i Profil E beregnet sikkerhet lik 0,84 for kritisk glideflate, jf. Figur 3.22, for situasjonen uten påvirkning fra anleggsarbeid. En sammensatt glideflate som følger sjøbunnen etter skredet får sikkerhet lik 1,19. I denne beregningen er det benyttet udrenert styrke som tolket fra CPTU. Beregningene med udrenert skjærstyrke ut fra effektivt overlageringstrykk ($0,3 \times p'_0$) gir ca. 10-15 % høyere sikkerhet (for $\gamma = 17,0 - 18,7$ kN/m³ i deltaavsetningene). Dersom effektivt overlageringstrykk beregnes med hydrostatisk poretrykk, blir beregnet sikkerhet for kritisk glideflate lik 1,17 (for $\gamma = 18,7$ kN/m³ i deltaavsetningene). Tilsvarende som for Profil C anser vi det som mer sannsynlig at sikkerhetsnivået i marbakken har ligget nær 1,0 i situasjonen før anleggsarbeidene tok til.

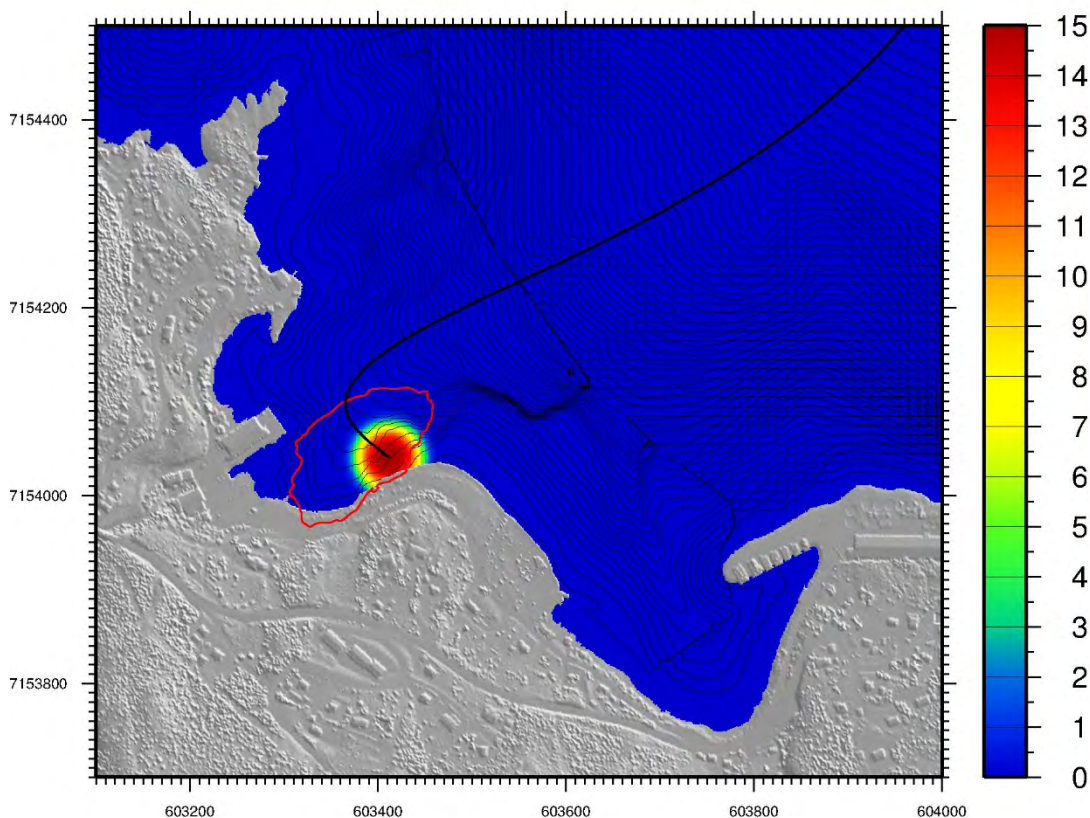
Figur 9: Modellering av det initiale skredet, skredbane (svart linje) og omriss av massene som skled ut (rød linje).

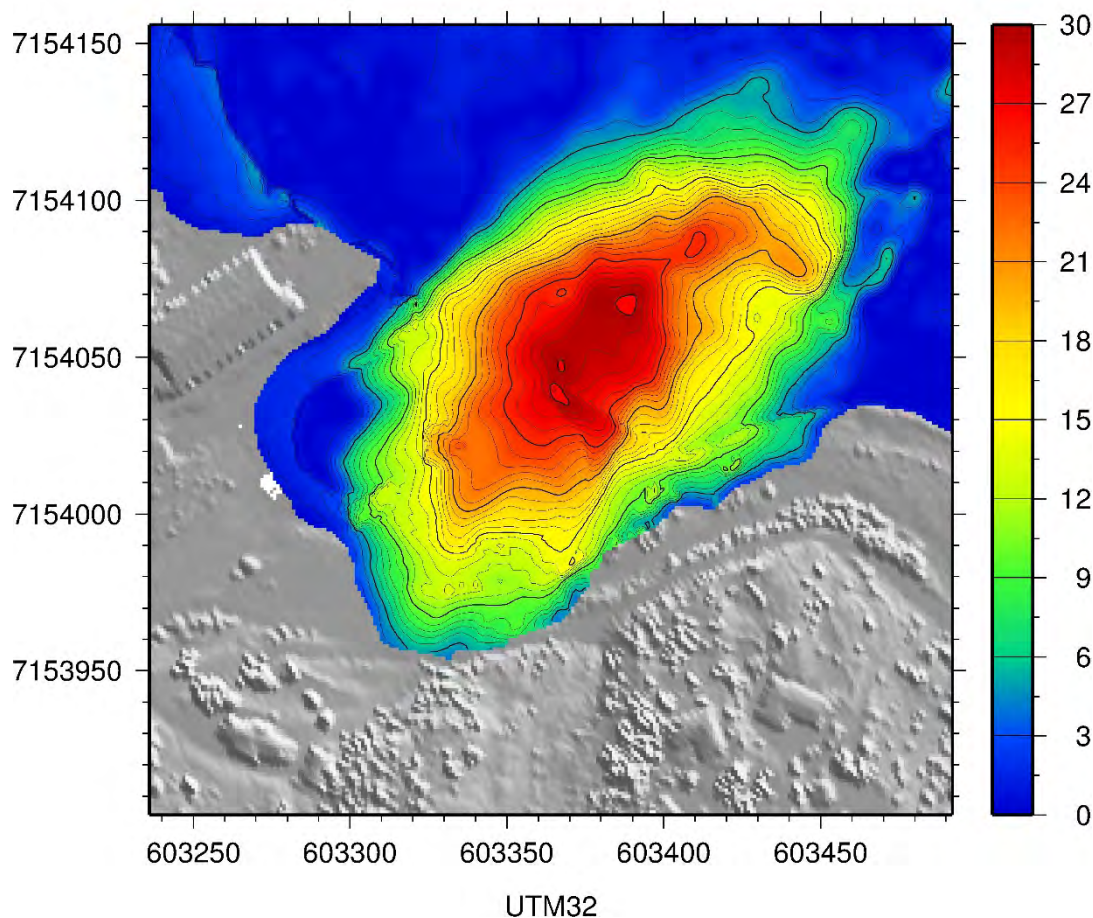
Figur 10: Differansen mellom skanning av sjøbunnen før (2010) og etter (2014) viser skredmassene slik de lå før de skled ut. Totalt volum er ca. 400.000 m³.

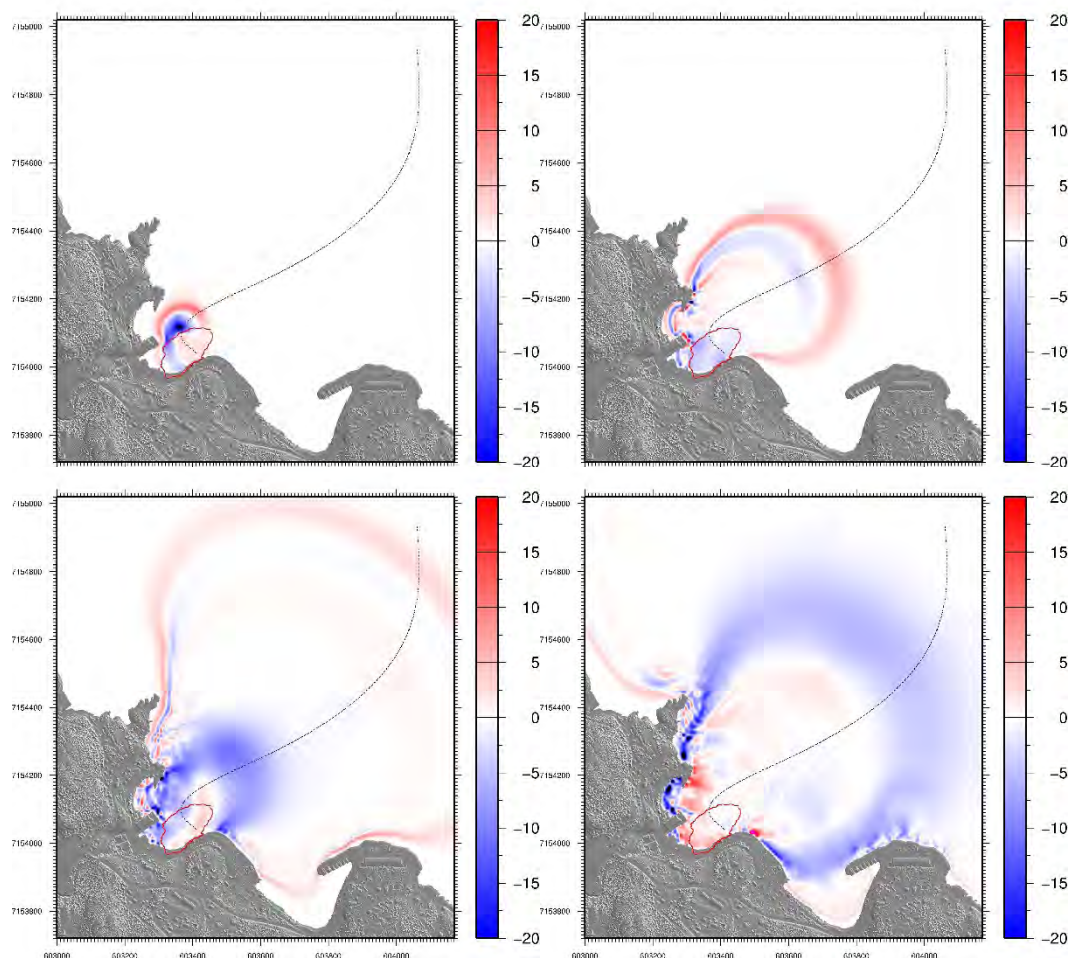
Figur 12: Bølgeutbredelsen etter 10 s (fra øverst til venstre), 20 s, 30 s, og 40 s. Legg merke til den lange bølgedalen som er på vei inn mot Djupvika i figuren nederst til høyre (40 s). Skredbanen for det initiale skredet er stiplet i svart og skredomrisset er lagt inn med rød linje.

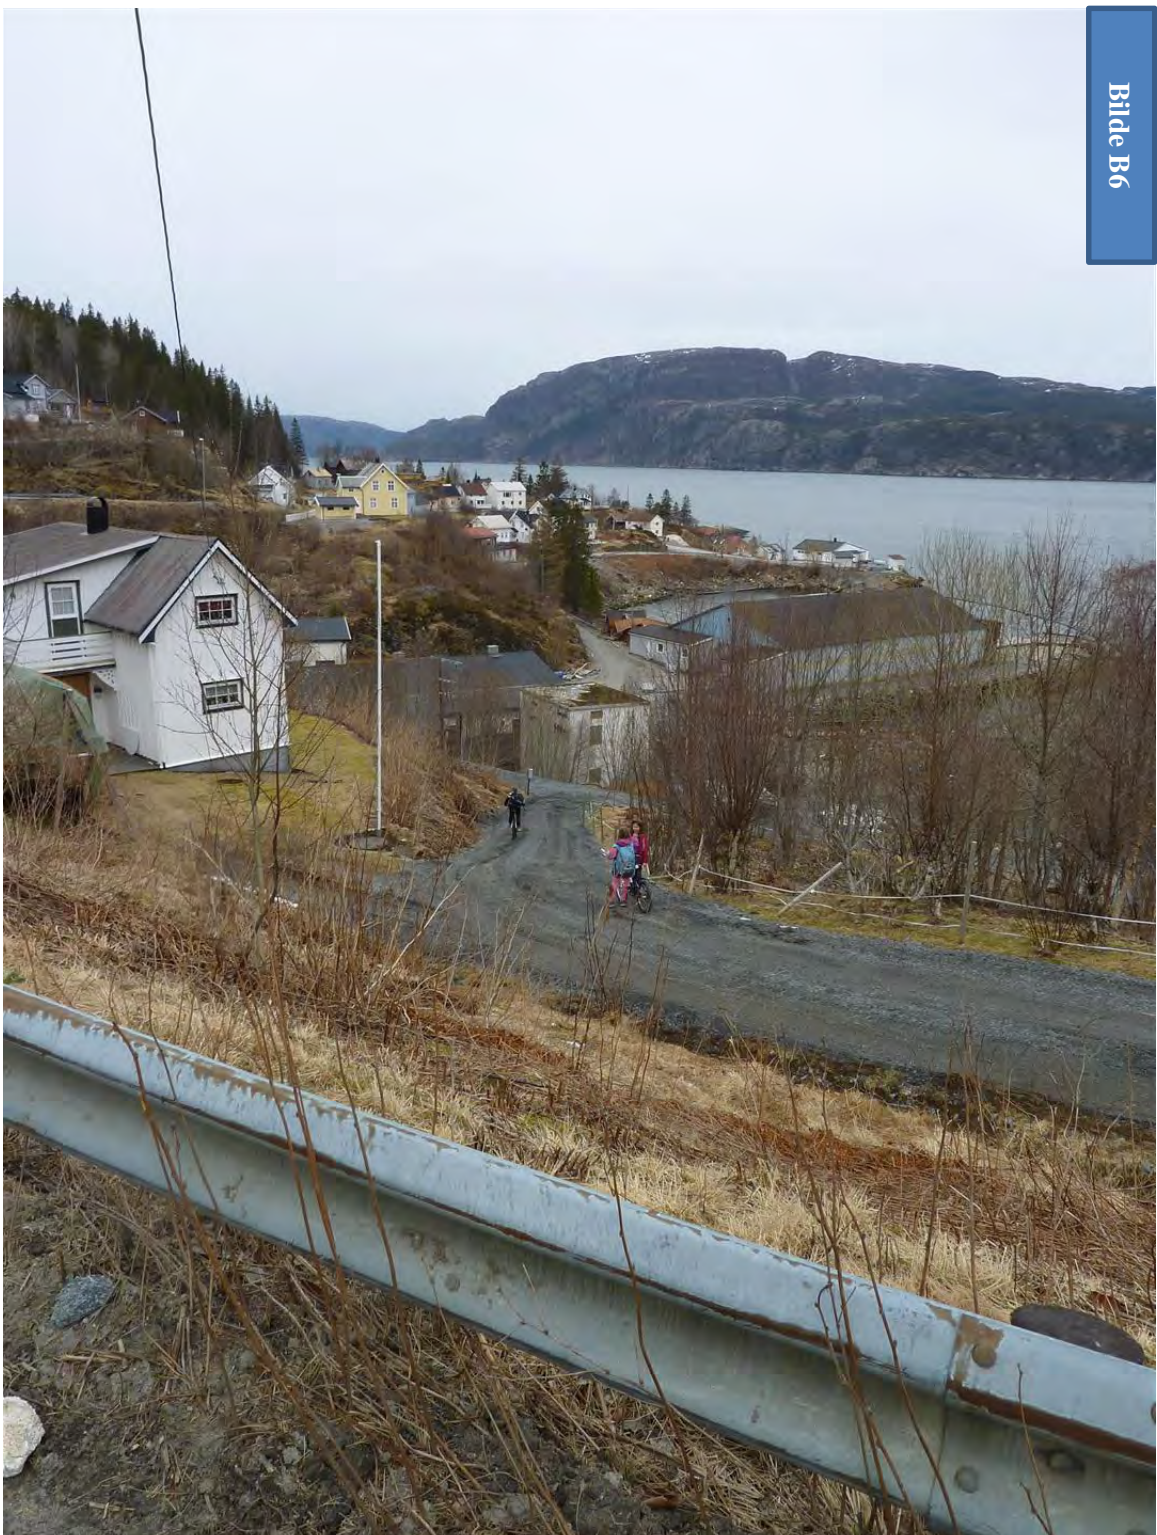
Bilde B6

Lekkasjesøket fortsatte etter jula, og 25.01.14 ble nytt lekkasjepunkt observert i Statlandvegen 18, (Gnr.183 Bnr.78). Lekkasjen hadde oppstått i overgang fra grøft til kjeller. Vannledningen ble oppgravd utvendig, og avstengt. Lekkasje ca. 25 m³/døgn opphørte. Denne hadde pågått i minst 3 – 4 uker. Lekkasjevannet strømmet synlig ut på terreng utover bakken (Bilde B2-B3) like nedenfor huset (ble observert her), og ble tatt inn på OV-kum (se Bilde B4-B5). Lekkasjevannet har derfra strømmet i lukket OV-ledning og ble observert i OV-kum (Bilde B8), og reduksjonen i vannstrømmen her etter avstenging av VL til huset syntes godt forenlig med den store «rest»-lekkasjen. Fra OV-kum (Bilde B8) hadde lekkasjevannet fulgt OV-ledningen videre ned i Sagvika, med utløp ut i sjøen

Lekkasjevannet (ca. 15-20 l/min.) v/Statlandvegen nr. 18, som hadde strømmet ukontrollert ut like fram mot skredtidspunktet (reparert 25.01.14), var målt og observert ledet lukket gjennom etablert OV-ledningssystemet til utløp i sjø.
