Flommen i Notodden 24. juli 2011.

Naturfareprosjektet: Delprosjekt 5.3: Hendelser og kostnader

Rapport nr 130-2015

Utgitt av: Norges vassdrags- og energidirektorat
Redaktør: Agathe Alsaker Hopland
Forfattere: Hopland, A.A, Almenningen, O.E., Myrabø, S., Olsen, M.H., Traae, E. og Viréhn, P.L.E.

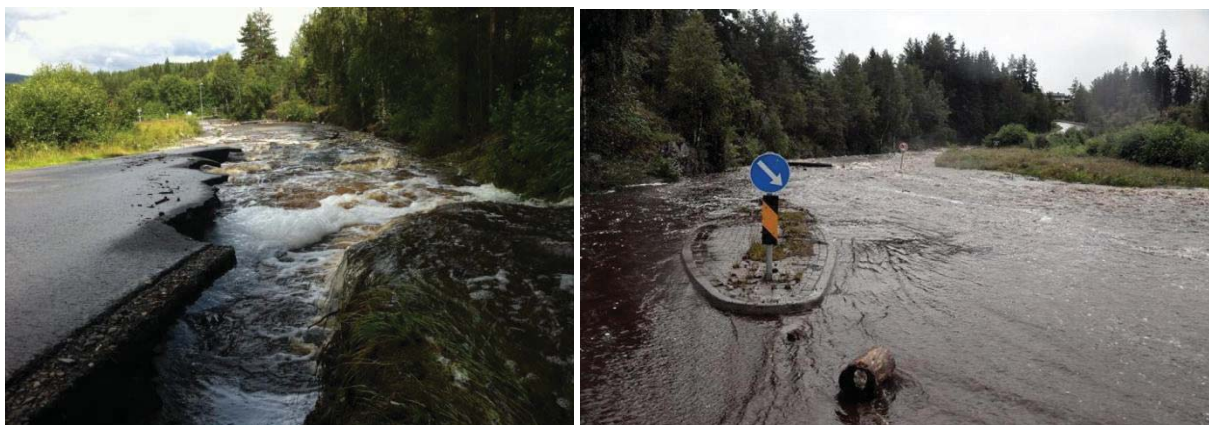
Gjuvbekken (se rø pil på Figur 5) renner gjennom kulverter under Høgåsvegen (se gul strek i Figur 5) og så videre ned gjennom kulverter under E134. To av hovedutfordringene her er stor massetransport som fører til problemer med kulvertene samtidig som det er liten høydeforskjell på vannspeilet oppstrøms E134 og ut i Grotbekktjønn. Dette medfører liten kapasitet og vannet renner derfor ofte over E134. I større flommer som den i 2011 rant en god del vann nedover langs E134 og ut i Harpetjønn, se Figur 6.

Figur 6: Venstre: Høgåsvegen sett mot E134.
Høyre: Høgåsvegen-E134 krysset (Foto begge: Notodden kommune).

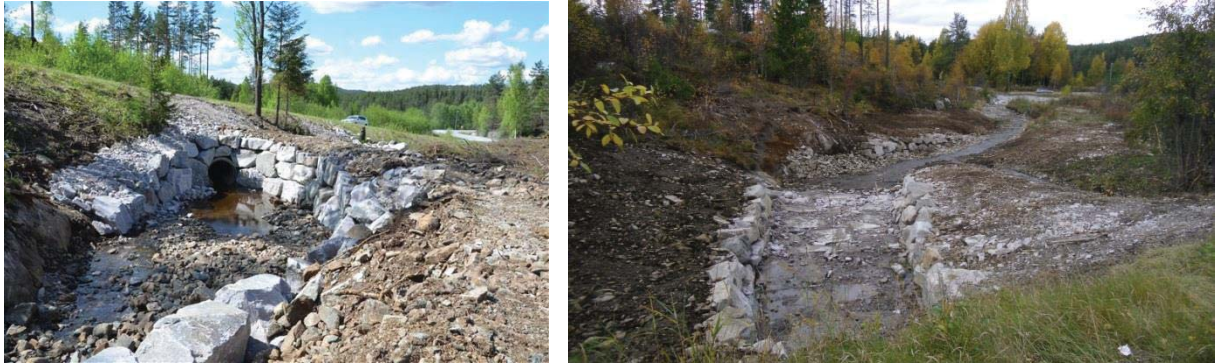
Figur 7 Venstre: Viser innløp til ombygget kulvert under Høgåsveien.
Høgre: Erosjonssikret utløp fra kulvert under Høgåsvegen og ned mot E134 (Foto begge: Eirik Traae).

Det er åpnet opp en gammel kulvert under Høgåsvegen som nå vil lede noe av vannet ned mot parkeringsplassen ved Nils Bjørnebu busstasjon (se svart pil/merke i Figur 5, og Figur 7). Inntaket ved Bjørnebu er bygget om. I innløpet til den eksisterende kulverten under Høgåsvegen er det bygget opp murer for å øke innløpsvannstanden i kulverten, og i tillegg er det tilrettelagt for et alternativt overløp ned langs veigrøften langs Høgåsvegen.

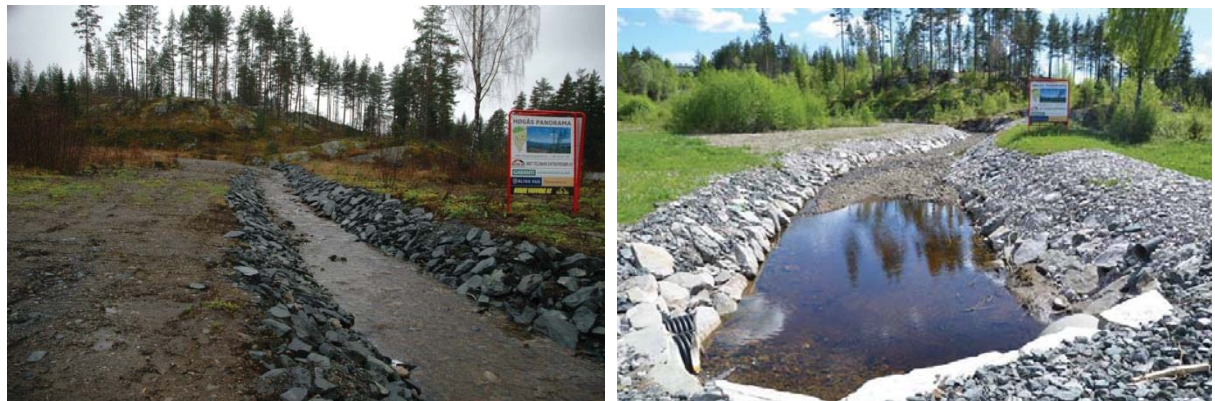
Figur 8 Venstre: Bekk fra Høgås like oppstrøms E134. utfordringer med stor masseavlagring som tetter kulverter under E134. Høgre: Ombygget elveløp like oppstrøms E134. Massebassenget fungerer meget bra (Foto begge: Eirik Traae).

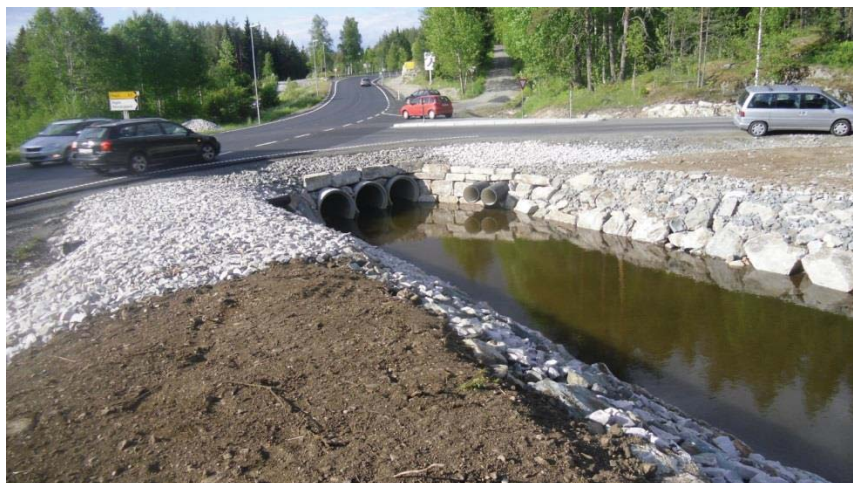
Figur 9 Massebassenget inn mot kulvertene under E134. Fungerer meget bra (Foto: Eirik Traae).

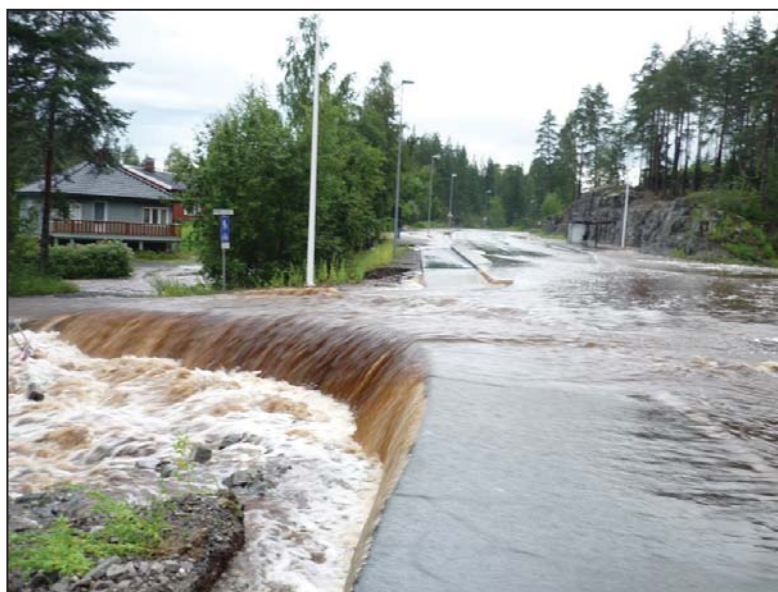
I tillegg til mye vann i det naturlige elveløpet kom det mye vann via E134 inn til Harpetjønn. Dette førte til så stor vannstandstigning i Harpetjønn at det begynte å renne vann nedover Meheiaveien (se gul strek i Figur 10, og Figur 11). Vannet gjorde en del skader før det kom ned til bekken i Høybødalen. Mellom Kongsbergveien 102 og Grotbekkvegen 28 (rø sirkel Figur 10) flommet Setrebekken over og gjorde store skader ved Grotbekkvegen 28, se Figur 12.

Figur 11: Flomvann fra E134 ned mot Meheiavegen (Foto: Notodden kommune).

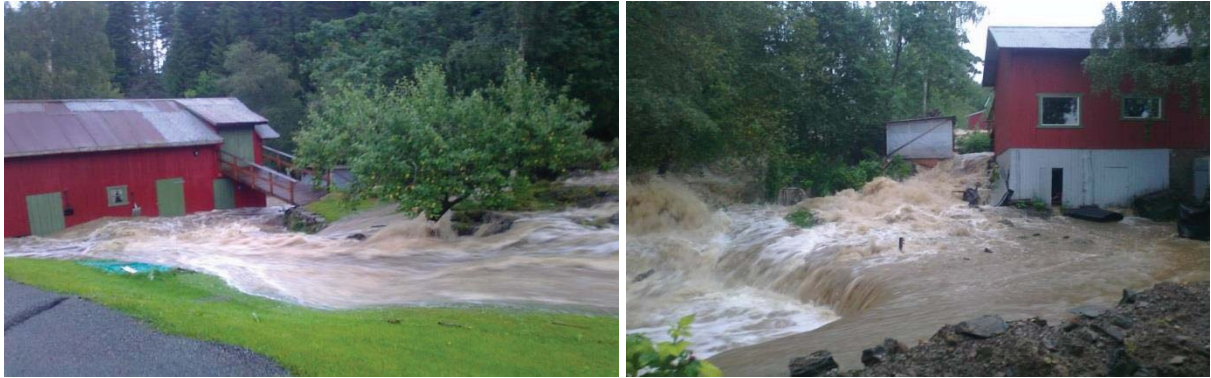
Figur 12: Setrebekken flommer over ved Grotbekkvegen 28 (Foto: Privat).

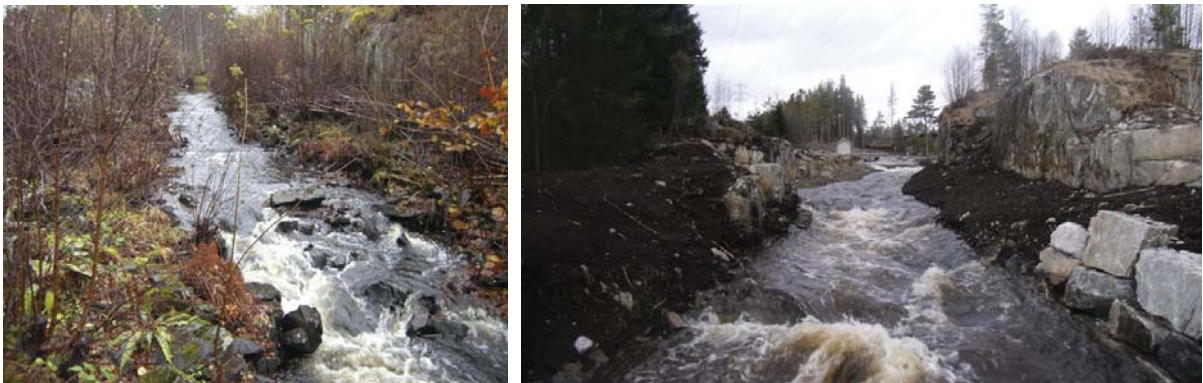
Figur 13 Viser utløp av Harpetjønn før (v) og etter (h) tiltak (Foto: Eirik Traae).

Utløpet av Harpetjønn er utvidet for å redusere vannstandstigningen i flomperioder, se Figur 13.

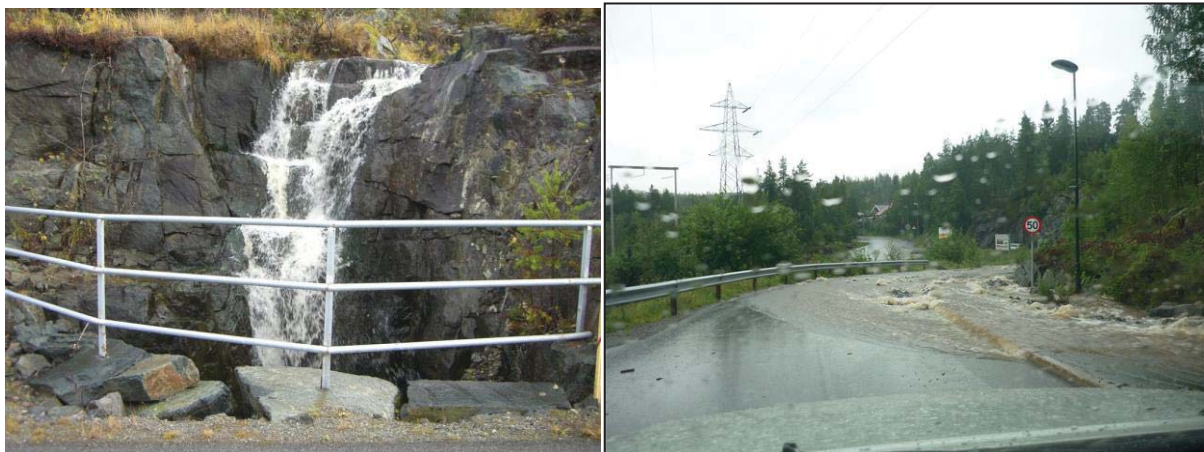
Surtetjønnbekken flommet over ovenfor Framkåsvegen, og vannet kom ukontrollert nedover. Avstanden mellom fjellveggen og vegen der Surtetjønnbekken går under Framkåsvegen ble for liten, slik at vannet flommet over vegen og gjorde store skader på både Framkåsvegen og Klypevegen (se gul strek i Figur 14, og Figur 15). Kulverten nedenfor Surtetjønnbekken-E134 krysset tok heller ikke unna alt vannet, noe som førte til store skader på bolighus og vegnett nedstrøms, se Figur 16.

Figur 15 Venstre – Fjellveggen der Surtetjønnbekken går under Framkåsvegen (Traae, 2011). Høyre - Surtetjønnbekken flommer langs Framkåsvegen (Foto: Notodden kommune).

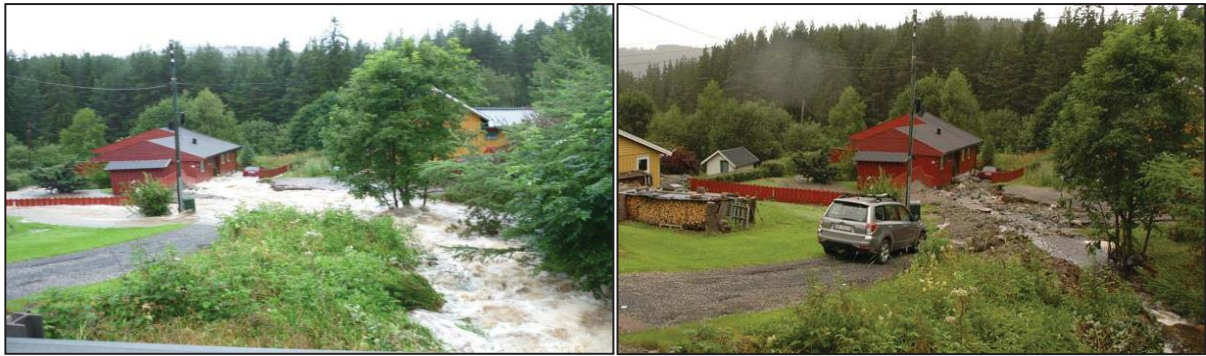
Figur 16: Surtetjønnbekken nedenfor E134 (Foto: Notodden kommune).

Grunneier har selv lagt nytt og større rør for å lede vannet forbi huset. Flomsikringsprosjektet til Notodden kommune har utvidet og erosjonssikret elveløpet nedstrøms rørutløpet, og sikret og bygget om elveløpet i samløpet med hovedelven.

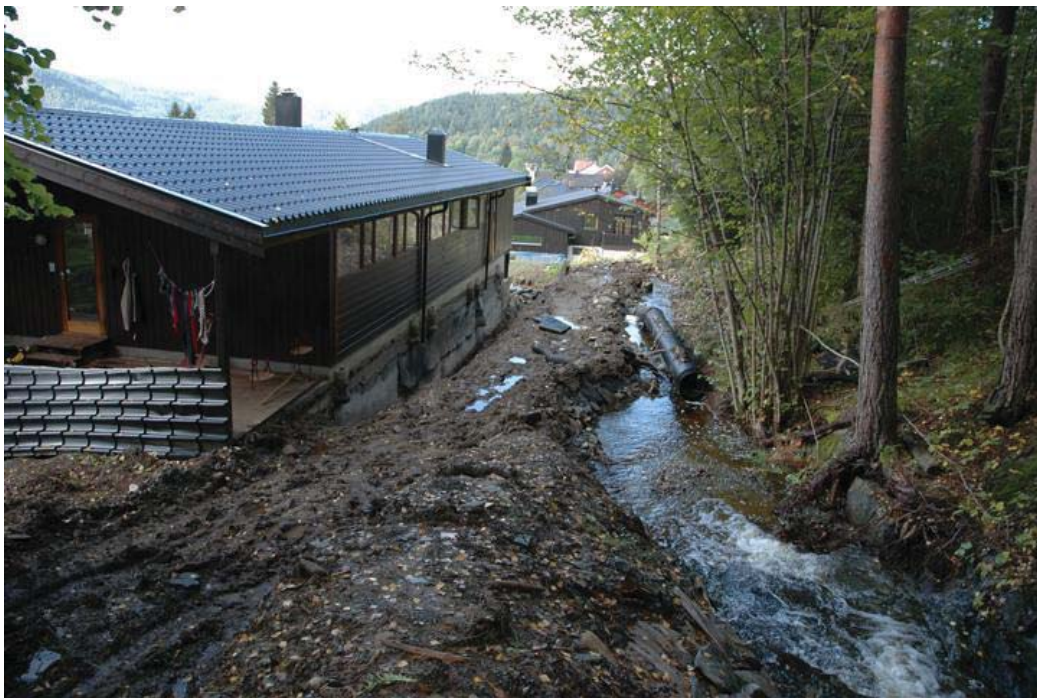
Figur 18 Eikeskarvegen 18 (Traae, 2011).

Flommen påførte mange boliger langs Eikeskarvegen store skader, spesielt Eikeskarvegen 16 og 18 som fikk kjellerne fylt med vann og slam (se rø sirkel i Figur 17, og Figur 18). Her er det naturlige bekkeløpet veldig lite, og det er flere bekkelukninger både under bolighus og hager. Bekken tok ikke unna alt vannet i flommen, og det vannet som ikke gikk i det opprinnelige løpet rant ned mot

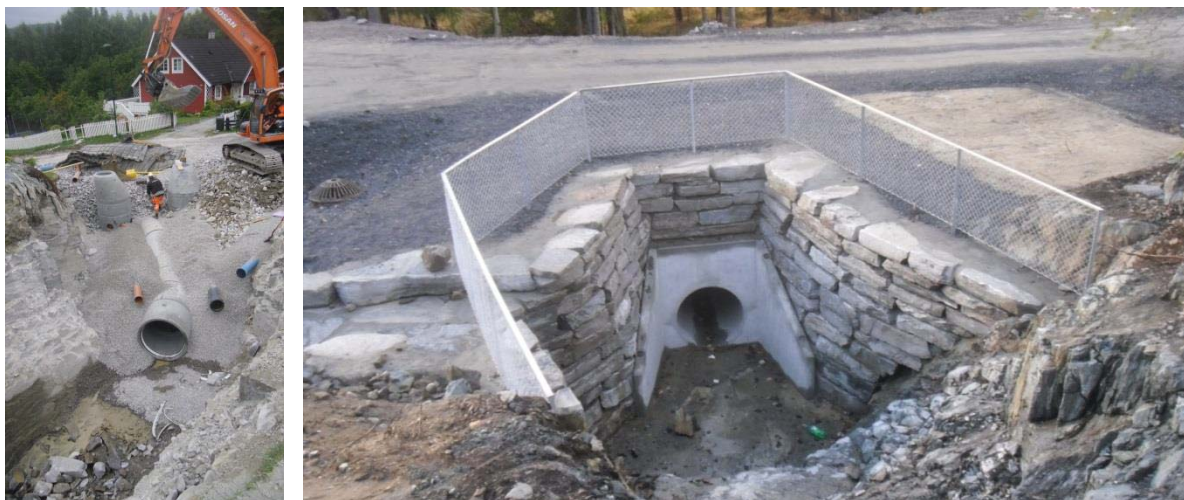
Figur 19 Røret som skal fungere som flomløp (Foto: Eirik Traae).

Det naturlige elveløpet er lukket på mange strekninger, og lukkingene har ikke tilstrekkelig kapasitet ved større flommer. Det er vanskelig å bygge om eksisterende lukkingen da de ligger svært nær og delvis under boligene. Det mest aktuelle tiltaket for parsell 7 var å lage et nytt flomoverløp, se Figur 19. I forbindelse med at Notodden kommune totalrenoverte eksisterende vann- og avløpsnett i området ble det lagt en egen kulvert med diameter på 1 m for å lede flomvann trygt forbi de mest utsatt boligene. Kommunen dekket i sin helhet denne kostnaden som ble på flere millioner.

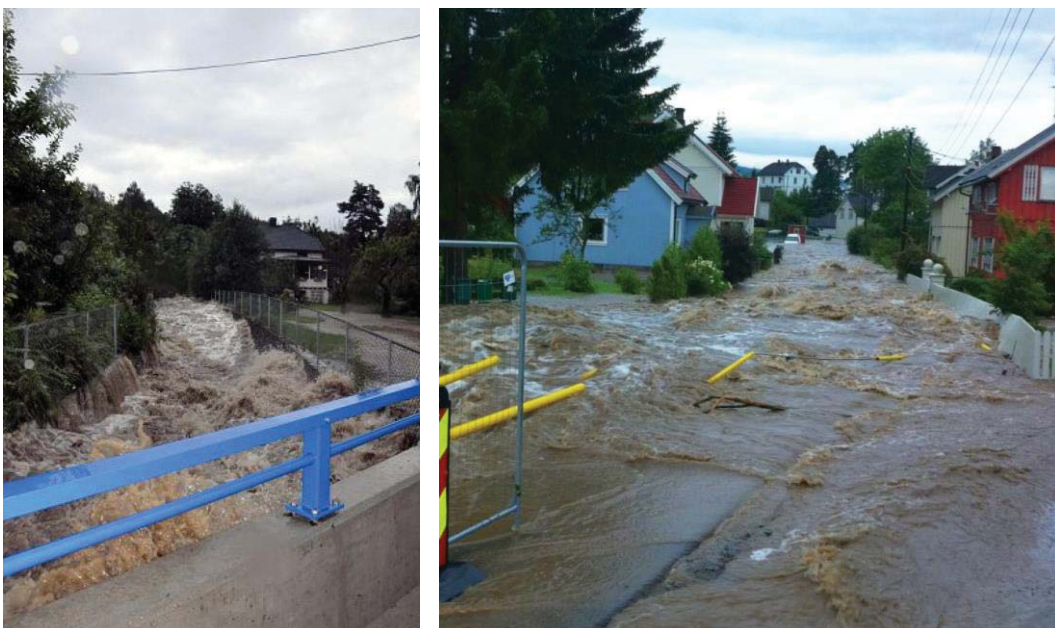
Setrebekken fikk altfor store vannmengder i forhold til kapasitet, noe som førte til at deler av bekken tok nytt løp ned Grotbekkvegen (se gul strek i Figur 20, og Figur 21-Figur 23). Boliger og vegnettet fikk store skader. Et av hovedproblemene var at bekken også lengre opp gikk over sine bredder, og at deler av bekken tok nytt løp. Dette førte til en betydelig massetransport, og en stor del av massene ble liggende igjen langs parsell 3 – noe som førte til sterkt redusert kapasitet i bekkeløpet. I tillegg pågikk det noen reparasjonsarbeider langs kanalen til Setrebekken, og en del forskalingsmaterialer og annet utstyr ble tatt av vannmassene.

Figur 21: Venstre: Vegbru over Grotbekkvegen. Høyre: Grotbekkvegen (Foto begge: Telen).

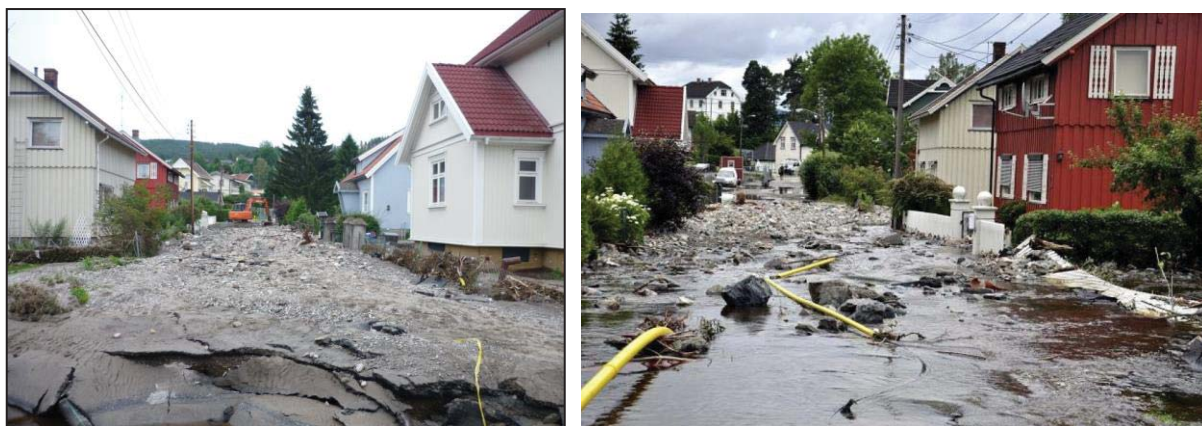
Figur 22: Grotbekkvegen (Foto: Notodden kommune).

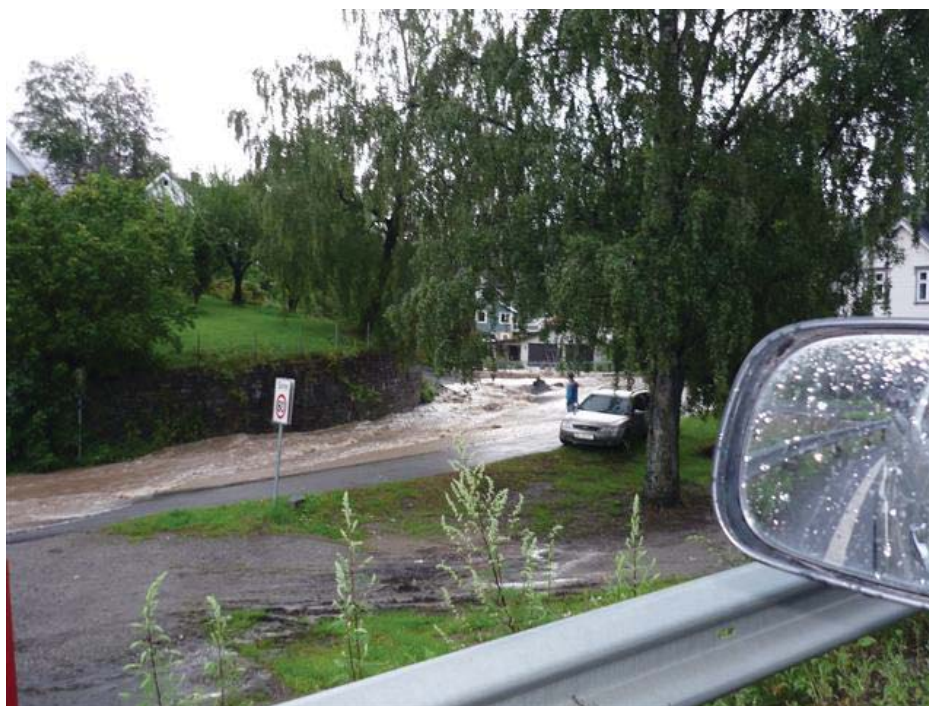
Figur 23: Høybødalen nedenfor innløp til kulvert under E134 (Foto: Notodden kommune).

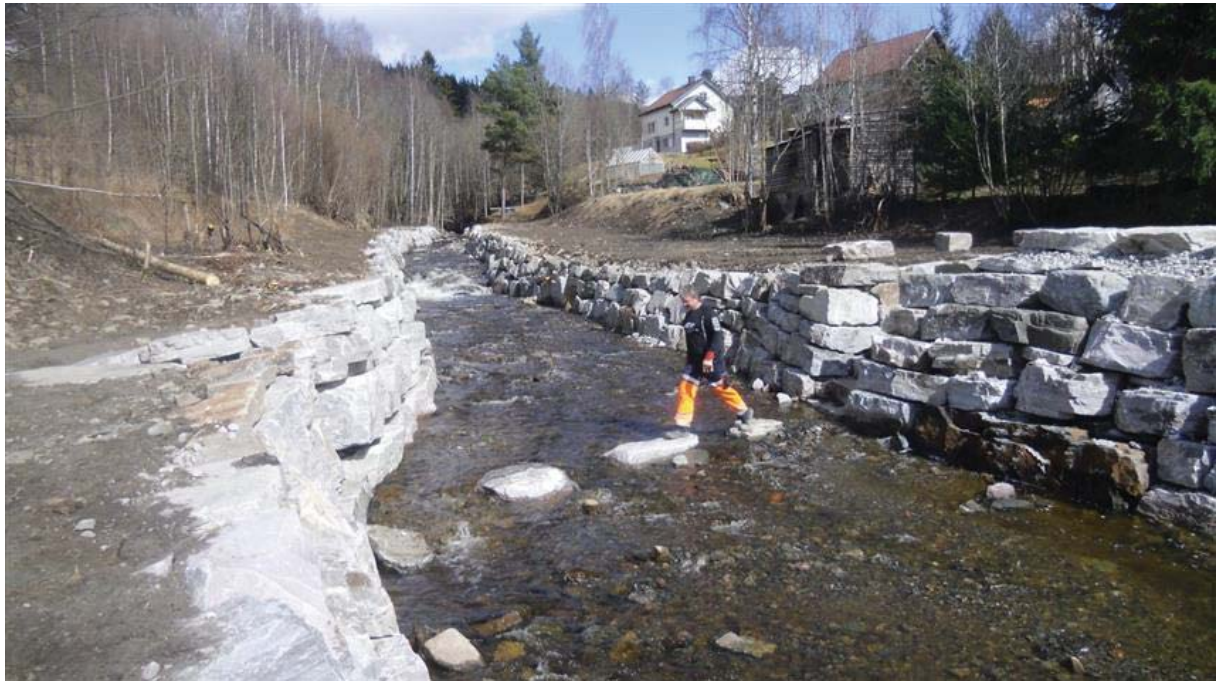
Figur 24 Viser erosjonssikring øverst i Høybødalen like før innløpet til kanalen (Foto: Notodden kommune).

I deler av Høybødalen er bekken kanalisert. Det er laget nytt innløpet til kulverten under E134, og en av bruene som krysser kanalen er bygget om. Oppstrøms den kanalisert strekningen har man erosjonssikret en over 100 m lang strekning og for å begrense massetransporten nedover vassdraget, se Figur 24.

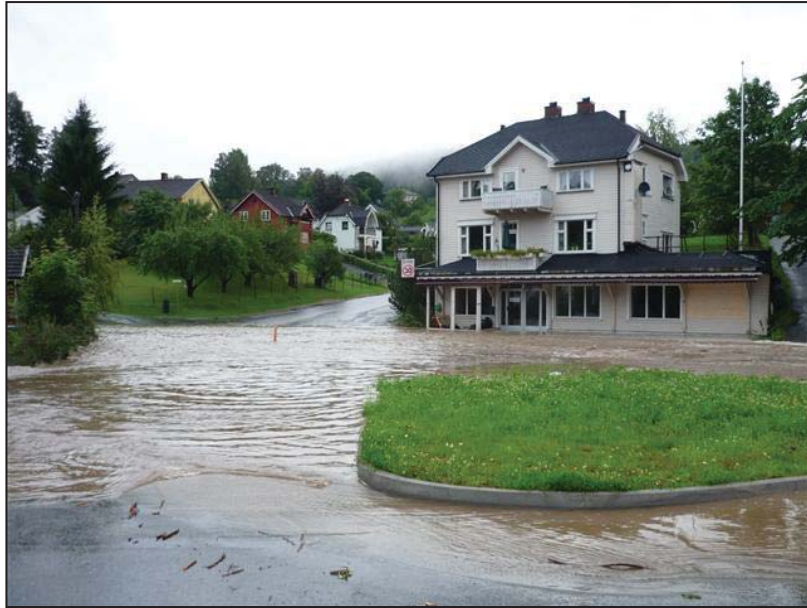
Store vannmengder kom fra Høybødalen og flommet nedover E134 og Hvaladalen, se Figur 26. Vannet flommet også nedover gang- og sykkelveien langs E134 og inn mot Ramberghjørnet, se Figur 27. Store skader ble påført gang- og sykkelveien, bolighus og E134.

Figur 26: Nederst i Høybødalen (Foto: Notodden kommune).

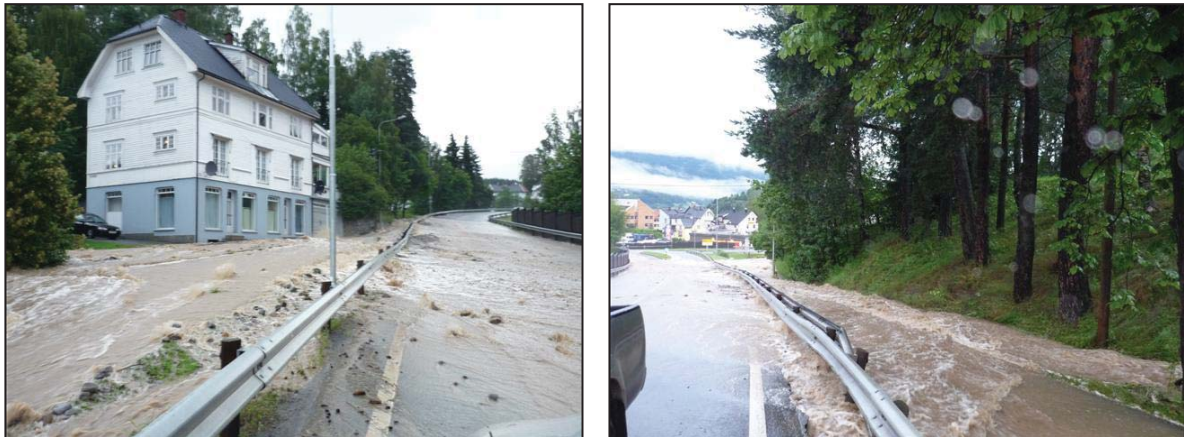
Figur 27: Gang- og sykkelvei langs E134 mot Ramberghjørnet (Foto: Notodden kommune).

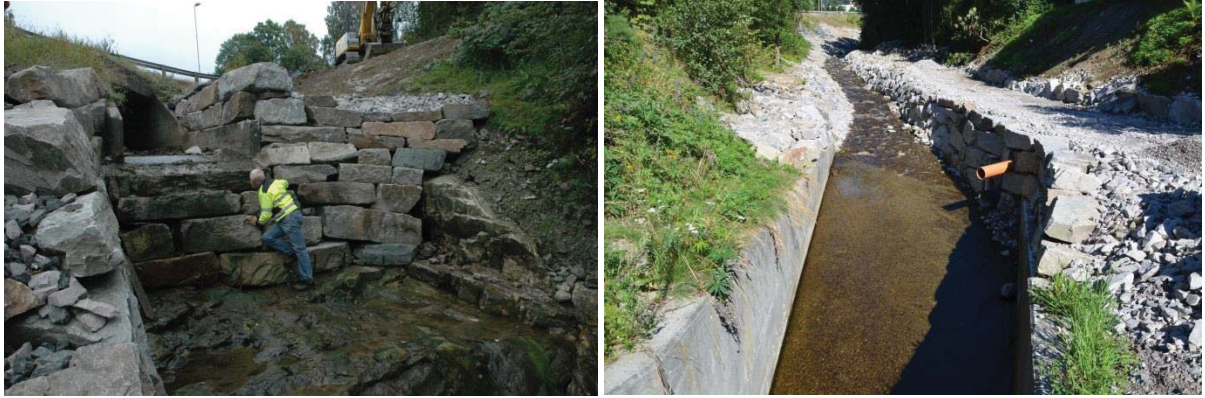
Figur 28 Venstre: Ombygget utløp av kulvert under E134 nedstrøms Høybødalen.
Høyre: Erosjonssikring av elvestrekningen øverst i Hvåladalen og inn mot kulverten under Tinneveien
(Foto begge: Eirik Traae).

Kulverten under E134 er meget sentral på denne strekningen. Innløpet til kulverten er bygget om for å utnytte kapasiteten best mulig. Fra utløpet av kulverten og nedover har man erosjonssikret de mest utsatte stedene.

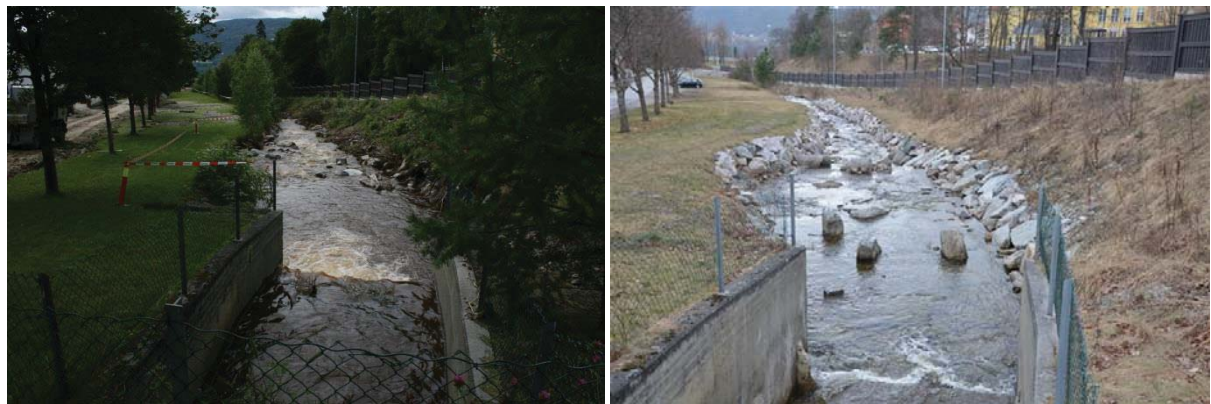
Figur 29 Utløp kulvert under Tinneveien før og etter erosjonssikring (Foto: Pål Buskum (v) og Eirik Traae(h)).

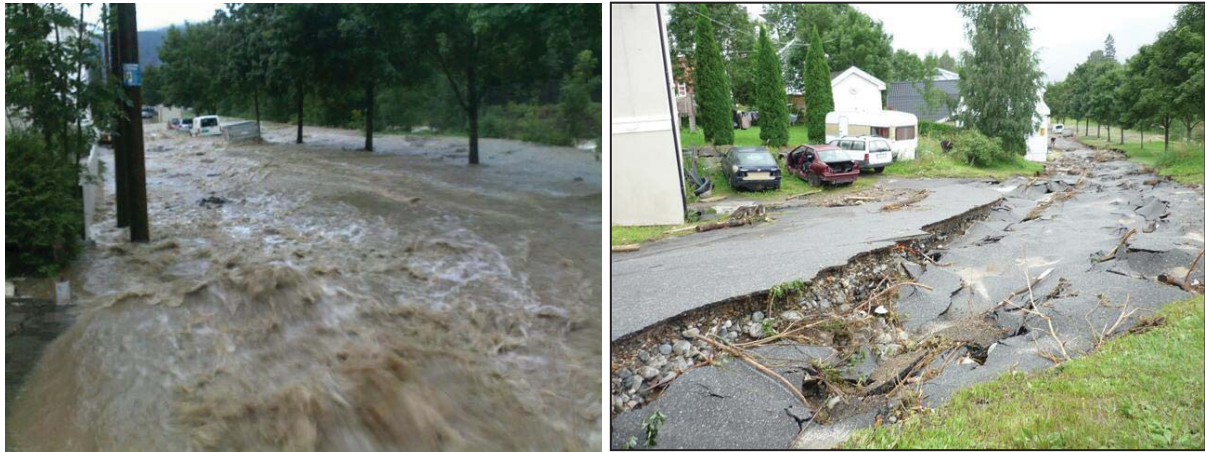
Flommen førte til store skader langs denne parsellen (se Figur 31-Figur 35), dette fordi bekkeløpet med bruer og kulverter ikke hadde stor nok kapasitet til å ta unna så store vannmengder som kom. Bekken eroderte løsmasser nedover og gikk ukontrollert inn i områder som ikke tålte de enorme vannmengdene som kom. I parsell 1 ble det størst skader på jernbanestasjonen, se Figur 36. Vannmengdene som kom var 50 -100 % større enn kapasiteten på elveløpet og kulvertene.

Figur 31: Flomskader i Hvaladalen (Foto: Notodden kommune).

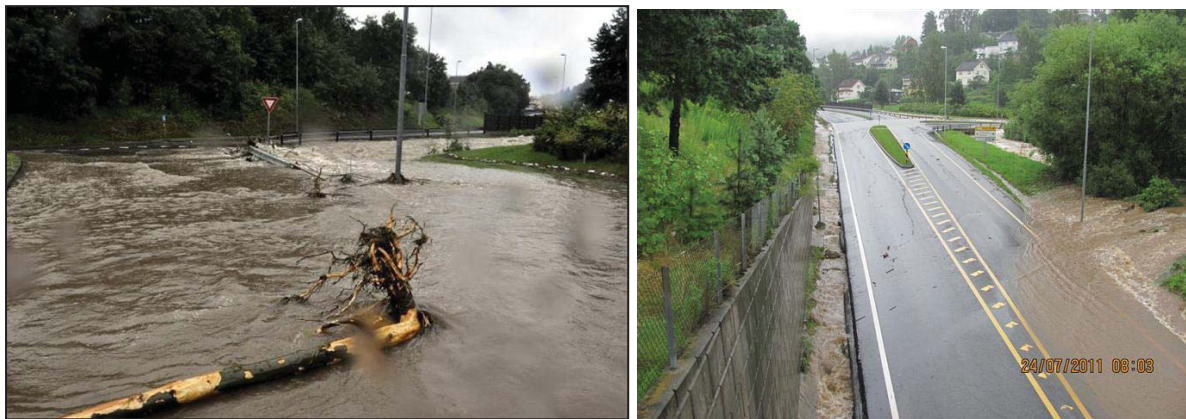
Figur 32: Kryssing mellom E134 og Sauheradvegen (Foto: Notodden kommune).

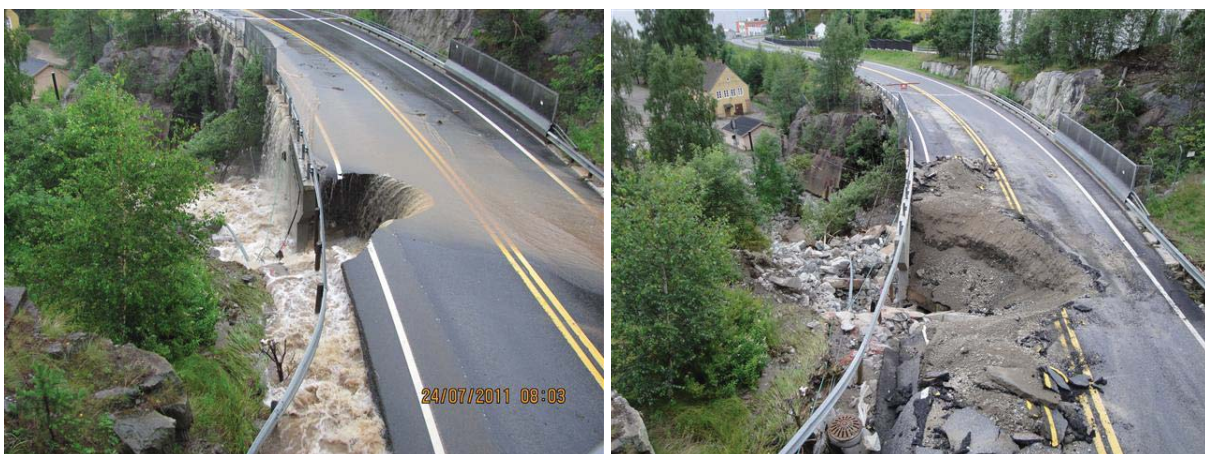
Figur 33: Avrenning mot jernbanen fra E134 (Kongsbergvegen) (Foto: Notodden kommune).

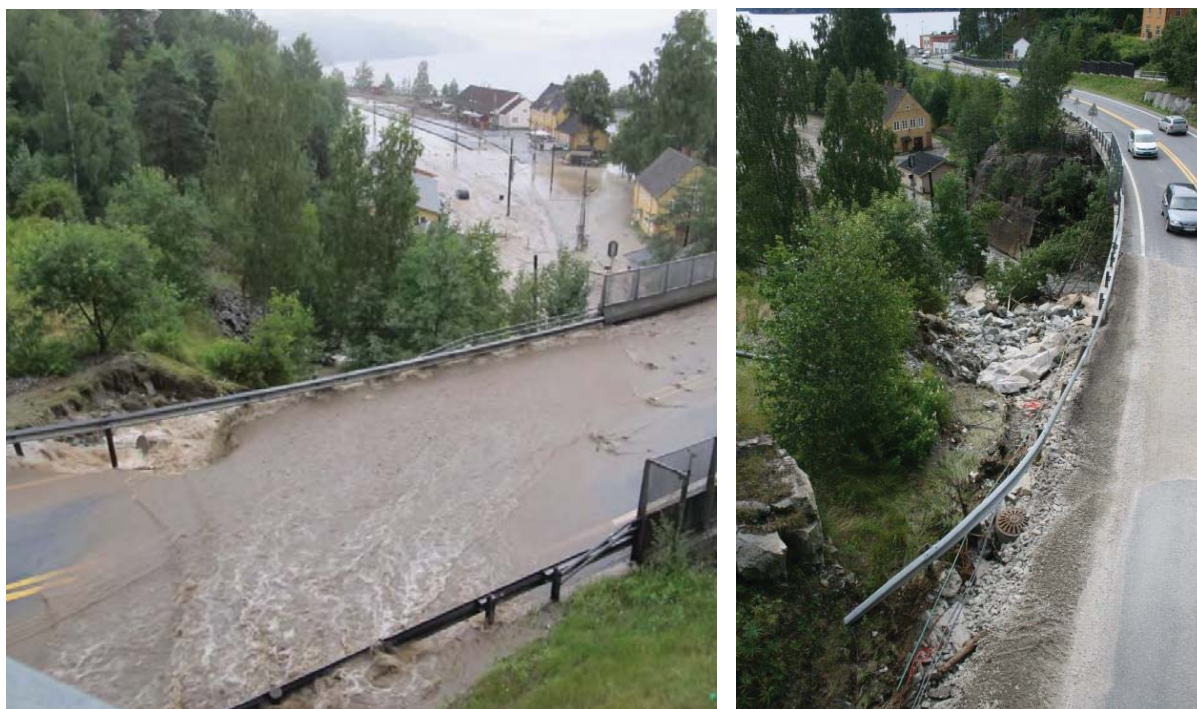
Figur 34: Venstre: Avrenning mot jernbanen fra E134 (Kongsbergvegen) (Haddeland, 2011).
Høyre: Samme sted 27. juli 2011 (Foto: Pål Buskum).

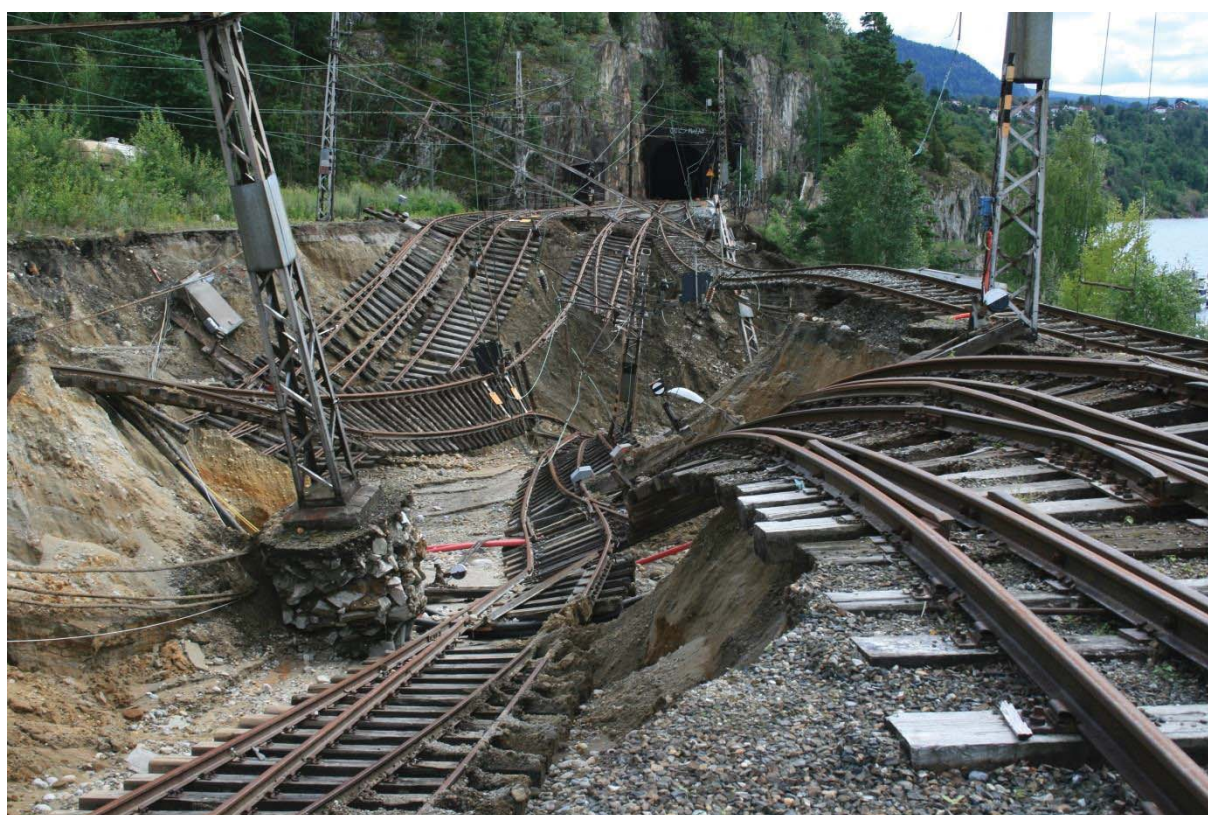
Figur 35 Det ble enorme materielle skader på jernbanestasjonen på Notodden. Bildet viser området med sporvekslere som ble vasket bort (Foto: Pål Buskum).

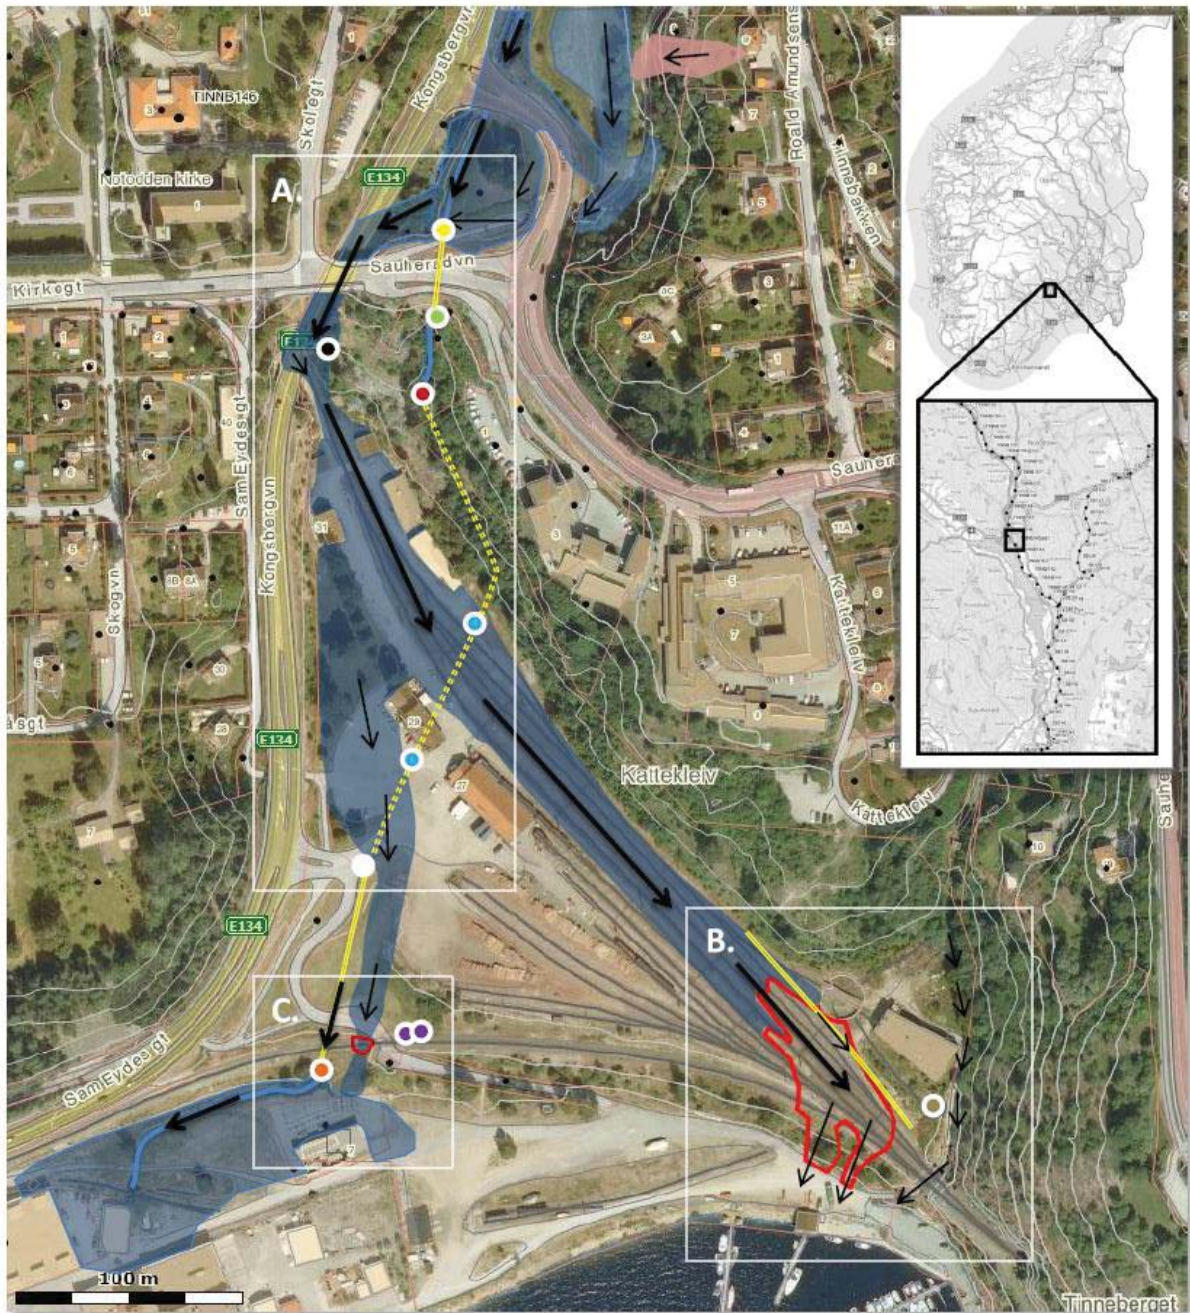
Figur 36 Oversiktskart over skadeområdene på Notodden jernbanestasjon (Buskum, 2012).
 A: Vannstand ca. 80 cm i nordlige del og 30 cm i sørlige del. Tett stikkrenne, innløp vanntunnel.
 B: Rødt område markerer skredsnitt.
 C: Erosjon og utvasking av jernbanefylling. 90° endring i bekkeløp. Trafoanlegg sto under vann.

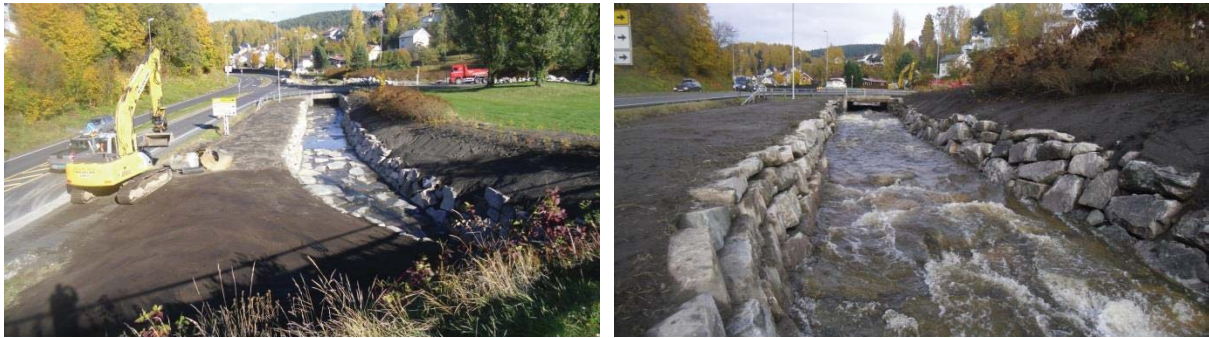
Figur 37 Ombygget elveløp mellom Kirkegata og Sauheradvegen (Foto: Eirik Traae).

Kulverten under Sauheradvegen og Kirkegata har for liten kapasitet. Kulvertene er plasstøpte betongkulverter med et tverrsnitt på 4 m². Det er meget omfattende å bygge nye kulverter, og det ble derfor valgt å bygge et masseavlagringsbasseng like oppstrøms Sauheradvegen og ellers plastre elveløpet inn mot veien og videre ned mot innløpet til kulverten under Kirkegata. Hovedhensikten er å stoppe mest mulig løsmasse før kulvertene, og etterpå akselerere opp vannet for å få best mulig kapasitet på kulvertene. Etter utbedringene skal kapasiteten på kulvertene samsvare bedre med

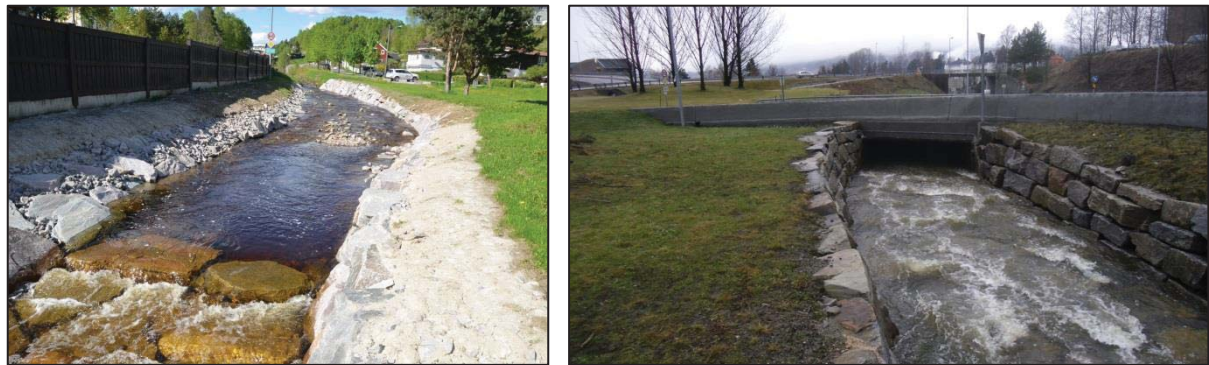
Figur 38 Venstre: Masseavlagringsbassenget like oppstrøms for Sauheradvegen.
Høgre: Ombygget innløp til kulvert under Sauheradvegen. Autovernet er byttet ut med betongkant for å kunne sette på mer vanntrykk (Foto begge: Eirik Traae).
