Sikringstiltak mot skred og flom
Befaring i Hordaland og Sogn og Fjordane mai 2014
Naturfareprosjektet: Delprosjekt 7 Skred og
flomsikring

Rapport nr 115-2015

Sikringstiltak mot skred og flom

Befaring i Hordaland og Sogn og Fjordane mai 2014

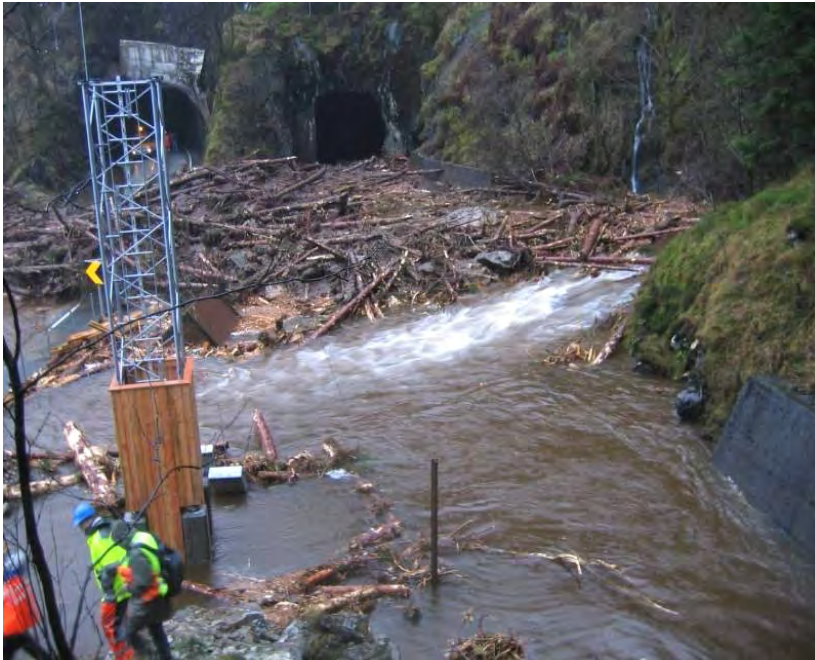
Etter et flomskred i november 2005, figur 3, hvor både Bergensbanen og E16 ble stengt i flere døgn bygde Jernbaneverket en selvrensende rist ved et bekkeinntak på Langhelle.

Figur 3 Flomskred ved Langhelle november 2005 (Foto: Jernbaneverket).

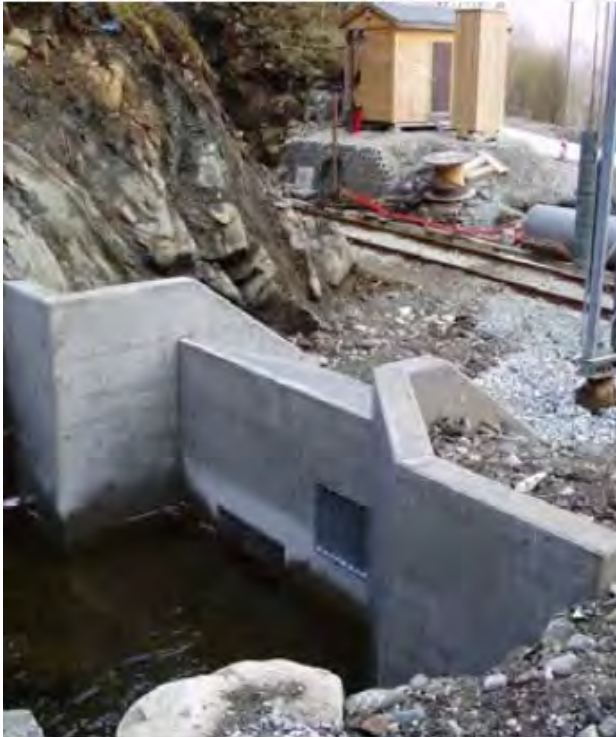
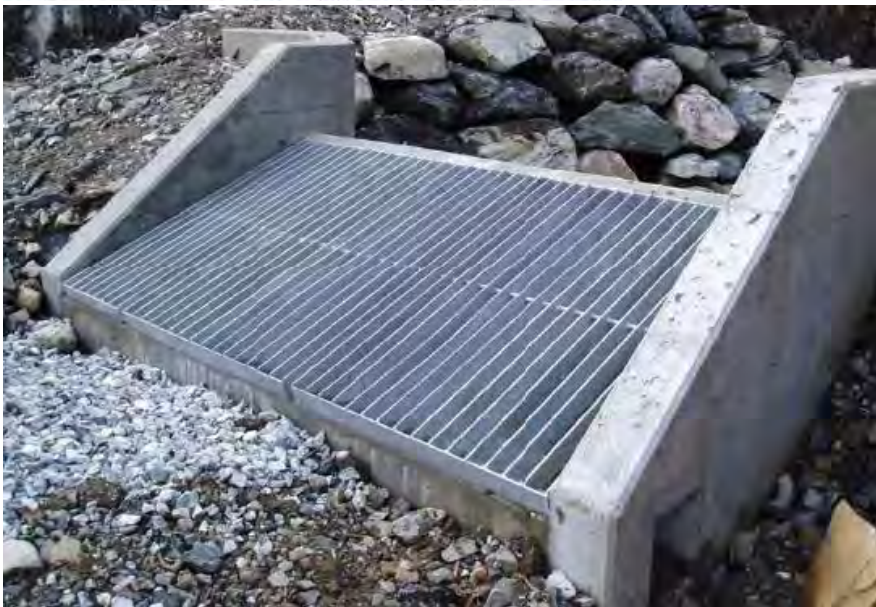
Figur 4 Selvrensende rist ved Langhelle ved lav/middels vannføring (Foto: Jeanette Gundersen).

Jernbaneverkets erfaringer med tiltaket på Langhelle er at tiltaket fungerer bra, men manglende hydrologiske beregninger før bygging førte til underdimensjonering av utløpet og stikkrennen. I tillegg er ikke ristearrangementet optimalt ved minste vannføring.

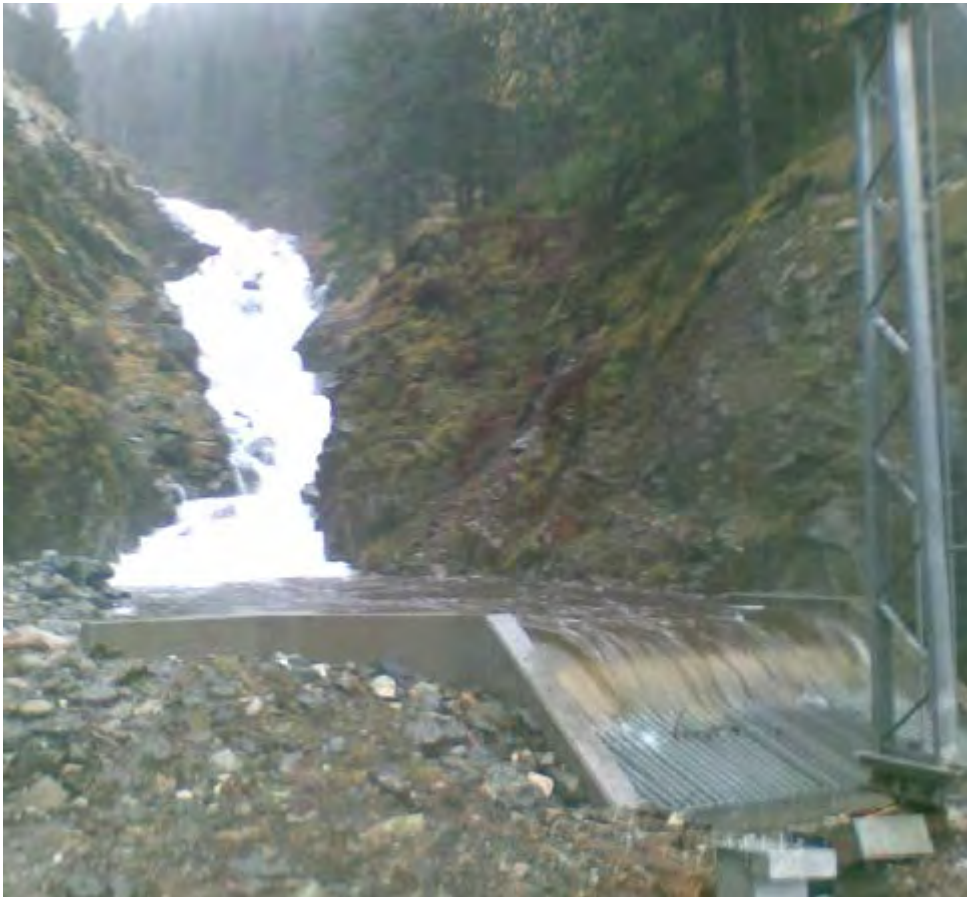
Figur 5 Selvrensende rist ved Langhelle ved flomvannsføring (Foto: John Endre Fossmark).

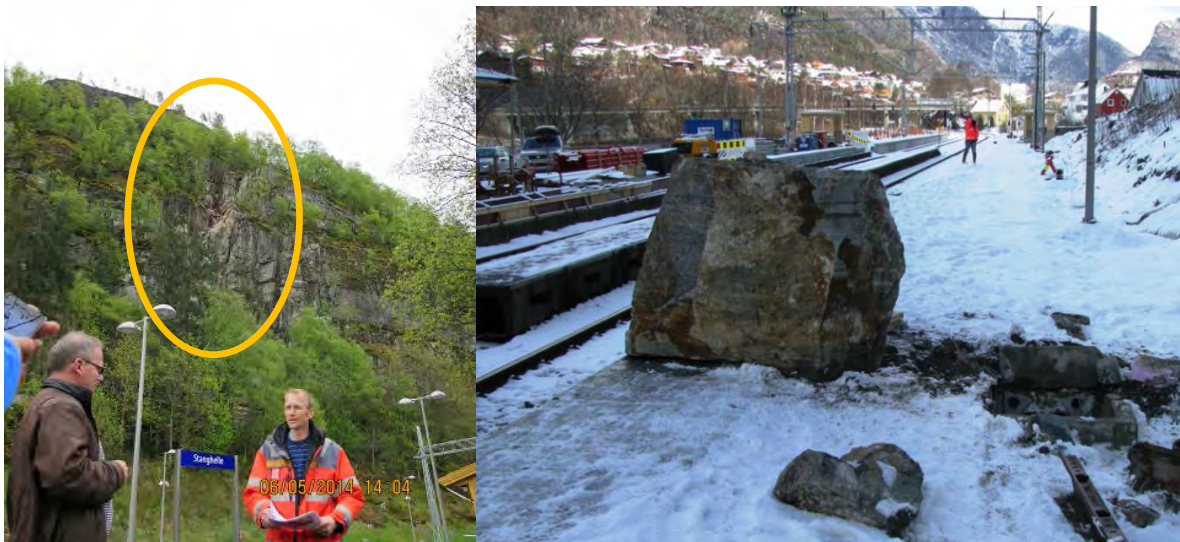
Stanghelle er et av de mest utfordrende skredpunktene langs Bergensbanen og E16. I april 2013 gikk det to steinskred fra fjellpartiet rett ovenfor østenden av Stanghelle-tunnelen og Stanghelle stasjon. Tunnelportalen ble knust, og noen blokker ramlet ned på jernbanepattformen (figur 6). Til alt hell var ikke plattformen åpen for publikum da skredene skjedde, og ingen personer kom til skade.

Det ble raskt satt i gang befarings av fjellet ovenfor tunnelpåhugget og tunnelen, hvorpå det ble avdekket av fjellet er svært oppsprukket. Hovedsprekkene har helninger på mellom 45° og 80° ned mot veg og bane. Rensk av fjellet ble utført av et klatrelag.

Figur 6 Stanghelle. Venstre: Det innringede fjellpartiet er utsatt for steinsprang og steinskred (Foto: Lene Kristensen, 2014). Høyre: En av steinblokkene som traff plattformen ved Stanghelle stasjon (Foto: Ove Madsen, Jernbaneverket).

Skredhendelsene førte til omfattende stenginger mens rensk av fjellsiden pågikk. I denne perioden ble også skredpartiet radarovervåket, av hensyn til oppryddingsmannskapenes sikkerhet. Jernbaneverket og Statens vegvesen har samarbeidet om å skredsikre området. Et fanggjerd ble bygget over tunnelportalen og deler av jernbanesporet. Gjerdet er 100 meter langt, 5 meter høyt og tåler laster opp til 2000 kJ. Gjerdet har vist seg å sikre godt mot nedfall som truer trafikken og stasjonsområdet.

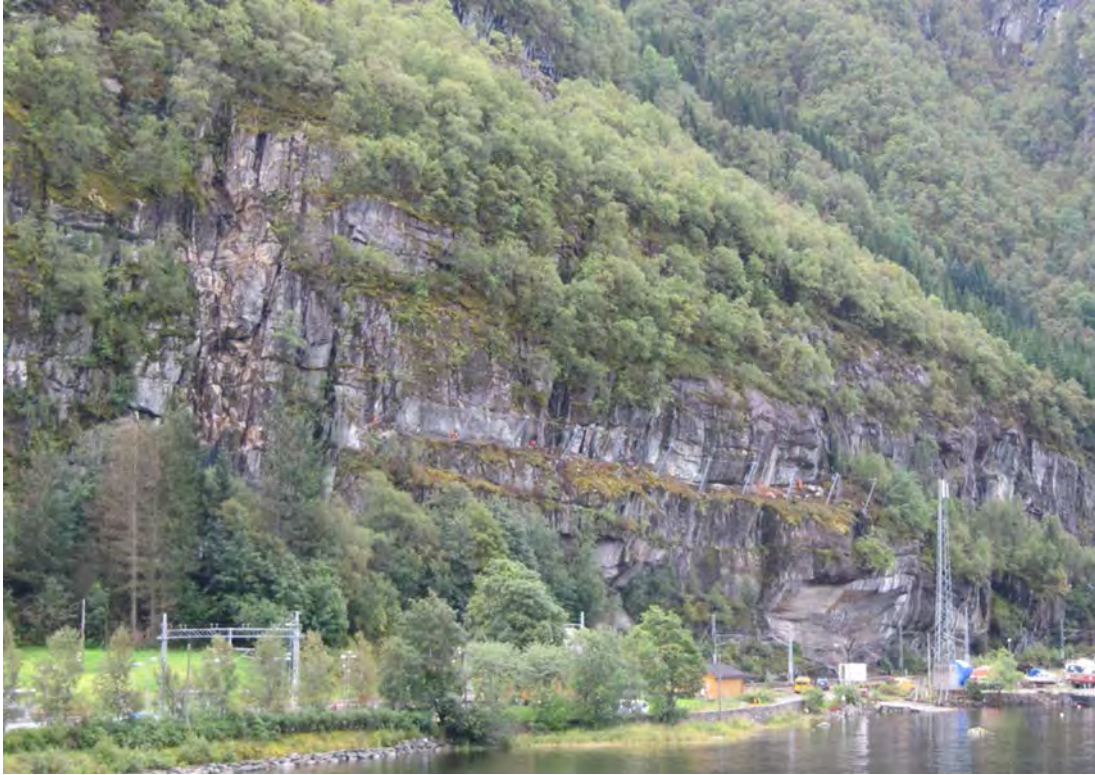
Jernbaneverket er godt fornøyd med fangnettet som sikrer den delen av jernbanen som går på utsiden av vegtunnelen (figur 7). Installasjonen av nettet foregikk uten større stopp i togtrafikken, og nettet har vist seg å ta imot nedfall av stein på en tilfredsstillende måte. Fangnettet krever lite vedlikehold; det dreier seg utelukkende om tømning av skredmasser som fanges opp av nettet og skifte av utløste bremsere. Jernbaneverket vurderer å utvide sikringen med et varslingsystem som varsler om hendelser mot fangnettet, ev. også med mulighet for varsling om nødvendig vedlikehold av nettet.

Figur 7 Fra montering av fanggjerdet ovenfor Stanghelle stasjon (Foto: Karl Morten Undal, Jernbaneverket).

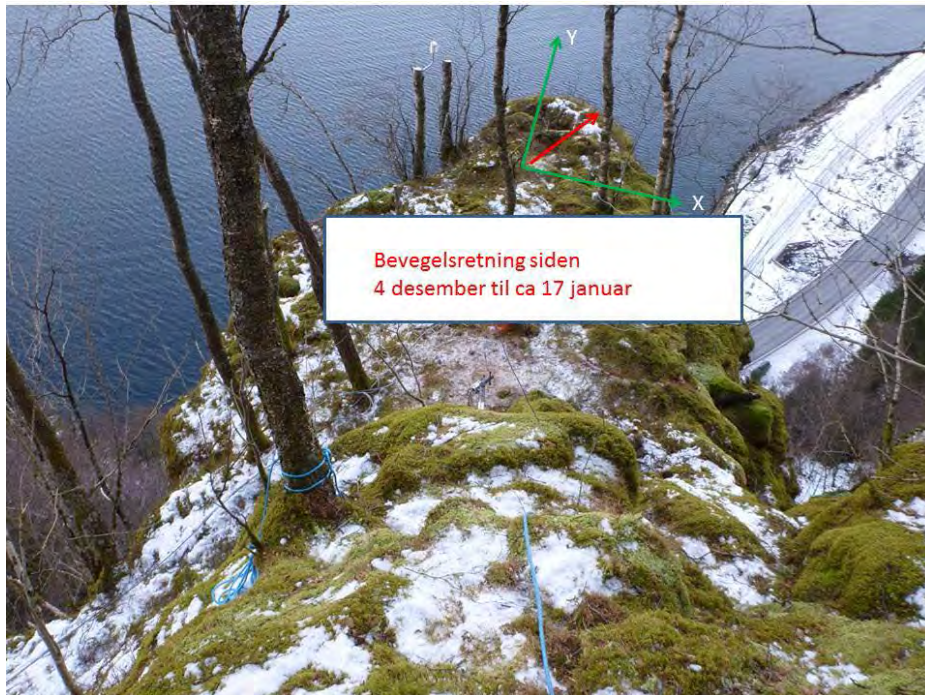
Ovenfor nordlige portal av Steganestunnelen finnes det en løs berghammer, en såkalt «pinakkel» (figur 8). Denne overvåkes ved hjelp av strekkstag, tiltmeter og en værstasjon. Overvåkingen har bare avslørt mindre bevegelser, og foreløpig regnes situasjonen som under kontroll. Imidlertid har det de to siste vintrene blitt registrert at blokken tipper utover (mot nordvest). Ved begge anledninger har bevegelsen stabilisert seg etter noen uker, for deretter å svinge tilbake. Denne bevegelsen kan skyldes sesongvariasjoner, for eksempel fryse-tine-prosesser i fjellet. Fordi man er usikker på hvorvidt denne berghammeren utgjør en betydelig fare for bilistene, har Vegvesenet gått inn for å fortsette overvåkingen enda noen år.

Figur 8 Toppen av berghammeren. Registrert bevegelsesretning er indikert med rød pil. Vegen og toglinja kan ses til høyre i bildet (Foto: Harald Hauso, 2013).

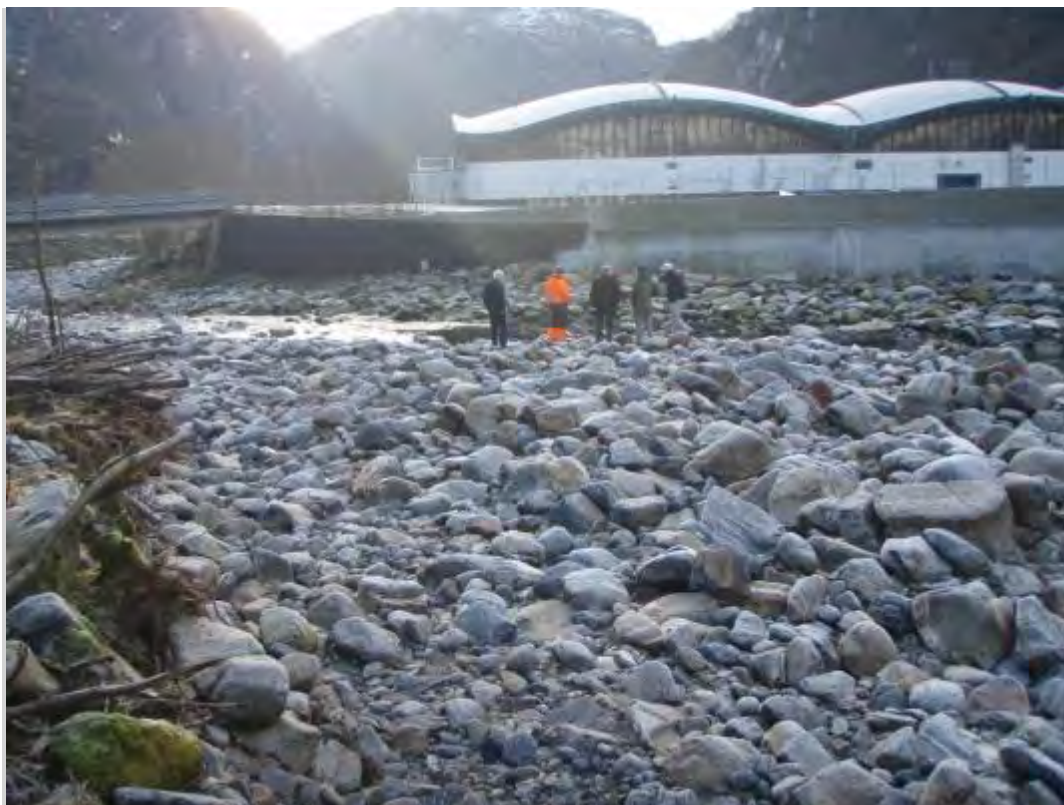
Ved en større flom i november 2005 oppsto både flom- og erosjonsskader, figur 10. Det ble skade på et erosjonssikringsanlegg mot et fabrikkområde og boligfeltet Nedre Eikhaugen ble evakuert. Bergenhalvøens kommunale kraftselskap (BKK) sitt område ble oversvømt, og det rann vann inn i adkomsttunnelen til det ene kraftverket. I området mellom idrettsbanen og kommunen sin tekniske stasjon oppstod det store erosjonsskader. Det oppsto omfattende masseavlagring og tidligere anlagte terskler ble ødelagt.

Figur 10 Etter flaumen i 2005. Her er muren mot industribygningen alt reparert (Foto: Anja Midtun, NVE).

I etterkant av denne flomehendelsen ble det gjennomført nye sikringstiltak. Som krisetiltak vinteren 2006 ble det fjernet masse fra elveløpet (ca. 20.000 m³) og bygd ca 800 m² ny erosjonssikring/plastring, se figur 11. Det er også bygd strømviser og en ny flomvoll langs deler av strekningen. Gjennom tiltak etablert i perioden 2012-2014 er det fjernet ytterligere ca. 20 000 m³ masse og lagt 12 000 m² plastring som erosjonssikring. Utvidelse av flomareal medførte også at en kommunal vei ble lagt om i ca. 300 m lengde.

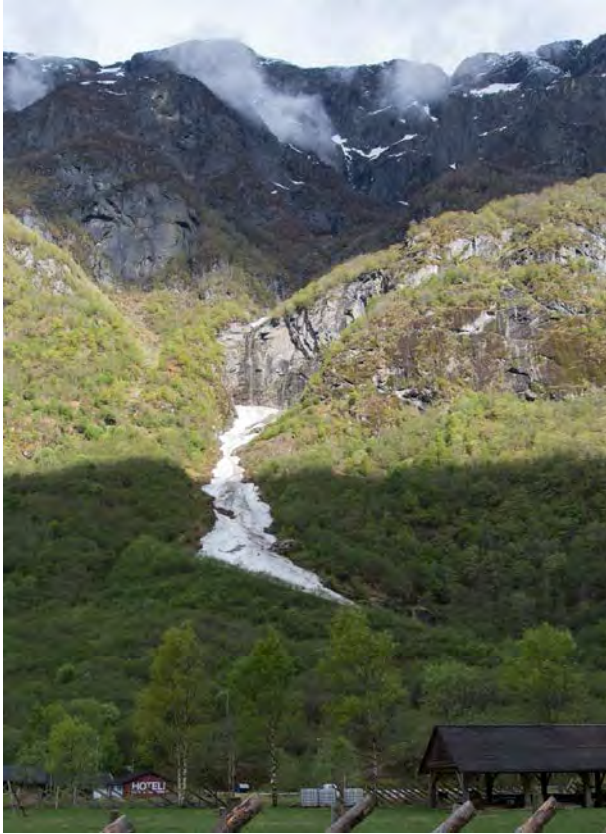
Nautagrovi: 2 våtsnøskred traff vollen med hastighet på 20 m/s, hver med et estimert volum rundt 100 000 m³. En del av det første skredet hadde en vinkel mot skredvollen på 48 grader, som førte til en mindre overtopping av vollen. Det andre skredet fulgte skredbanen som ventet, mens det første skredet allerede var avsatt i skredbanen. Det ble ikke overtopping av skred nummer 2. Våte snøskred og liten dreining av skredene fører til lite energitap for skredene. En større vinkel på vollen i forhold til fallretning for skredet vil føre til høyere energitap, men også høyere stighøyde på skredmassene. Krittisk punkt på skredvollen er i øvre del av vollen der vinkelen mellom vollen og skredets retning er høyest. På grunn av begrenset tilgang på løsmasser i området er ikke dette kritiske punktet forbedret.

Figur 17 Nautagrovi sett fra bensinstasjonen i Gudvangen. Ser fortsatt spor etter vinterens skred i Nautagrovi. (Foto Odd-Arne Mikkelsen, NVE).

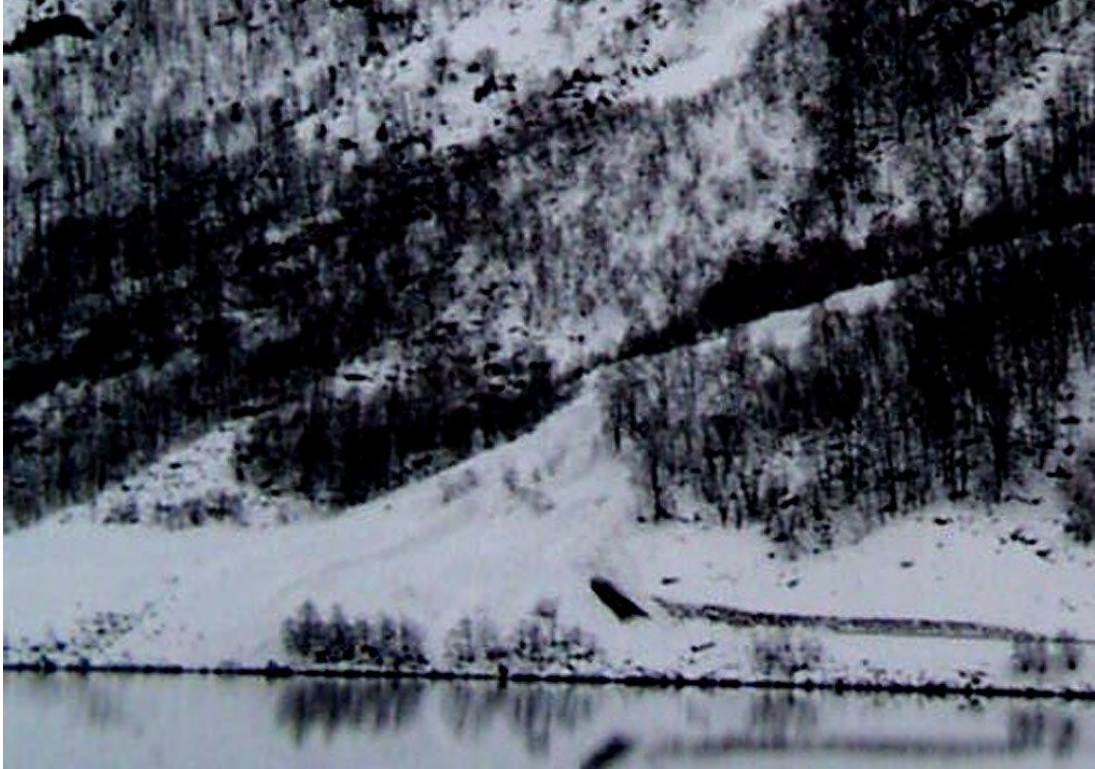
Figur 25 I 2002 gikk det et skred fra Indre Førenesgjelet som sperret vegen foran portalen (Foto: S. H Frækaland).

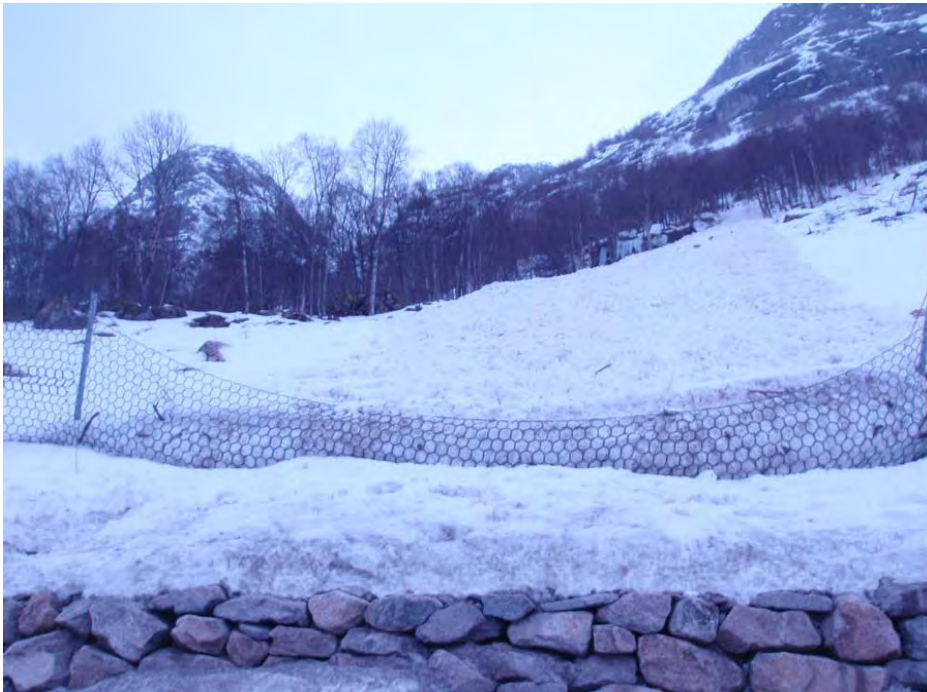
Da tunnelen var ferdig, ble det satt opp et steinspranggjerde på 1500 kJ for å sikre vegen mot steinsprang. Vinteren 2011 (mars) gikk det to mindre våte snøskred fra to skredløp. Fanggjerdet ble fylt opp og delvis ødelagt av disse hendelsene

Figur 27 Skredmasser har fylt opp og knekt 2 stolper i gjerdet (Foto: Kristian Kjesbu).

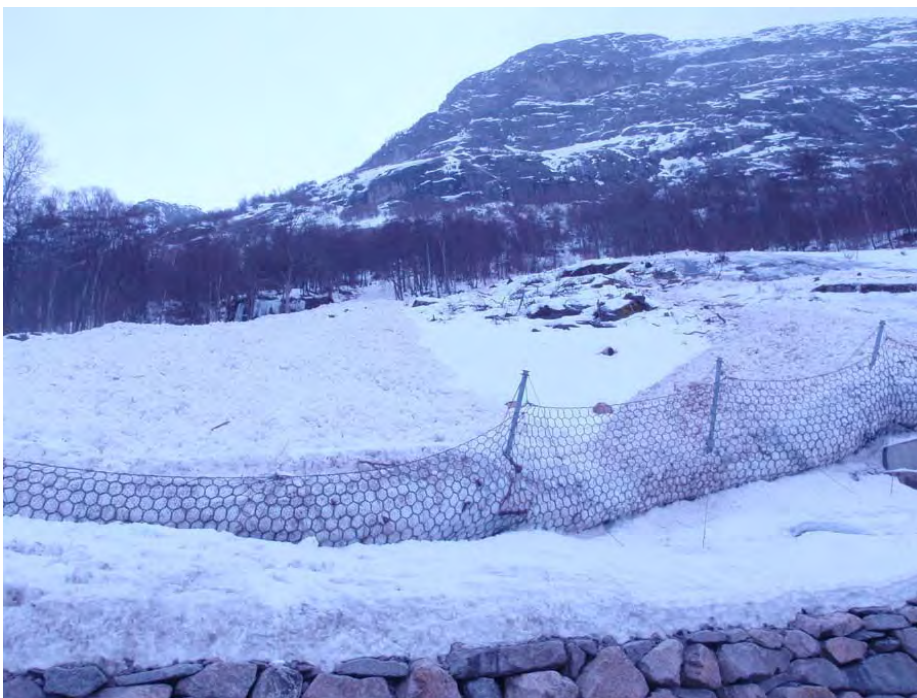
Figur 28 Skredmasser har fylt opp gjerdet fra to forskjellige skredløp. Terrenget over består av bratt svaberg (Foto: Kristian Kjesbu).

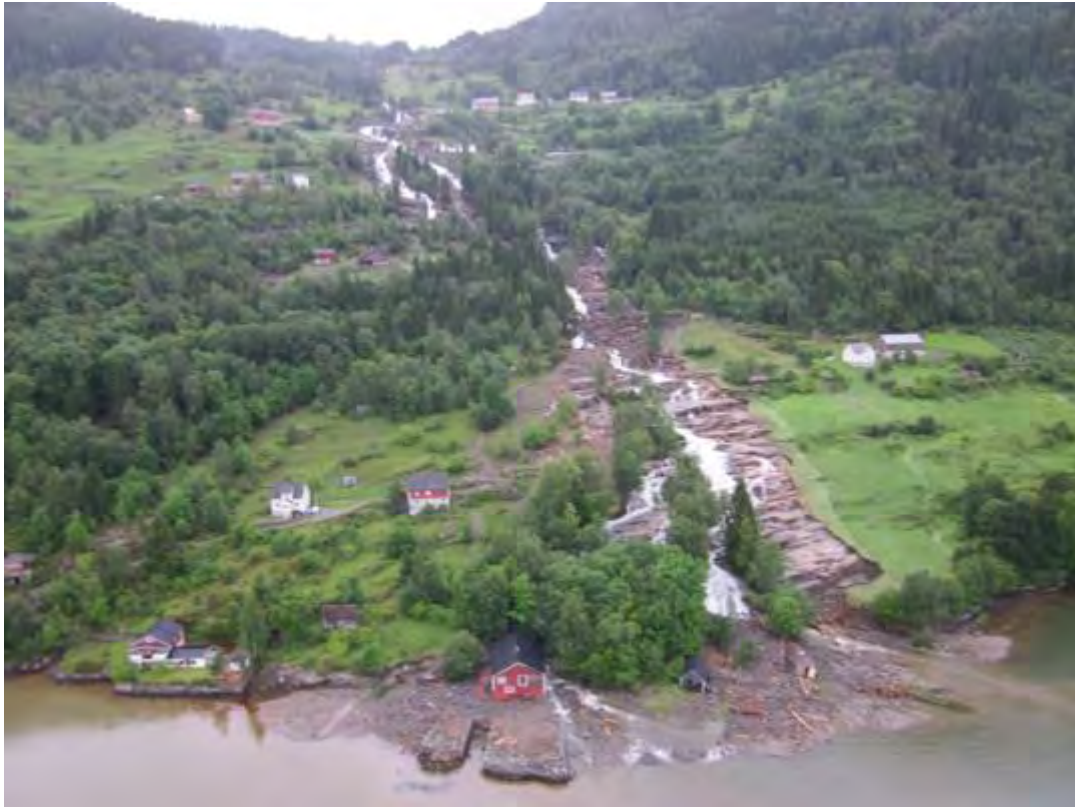
Elva Steindøla ligg i overkant av 10 km vest for Stryn sentrum. I juli 2011 var det en stor skadeflaum i denne elva. Busetnaden vart evakuert og det oppsto skader på bruer, vegar og eit kraftverk.

Figur 33 Oversyn Steindøla etter flommen (Foto: NVE).

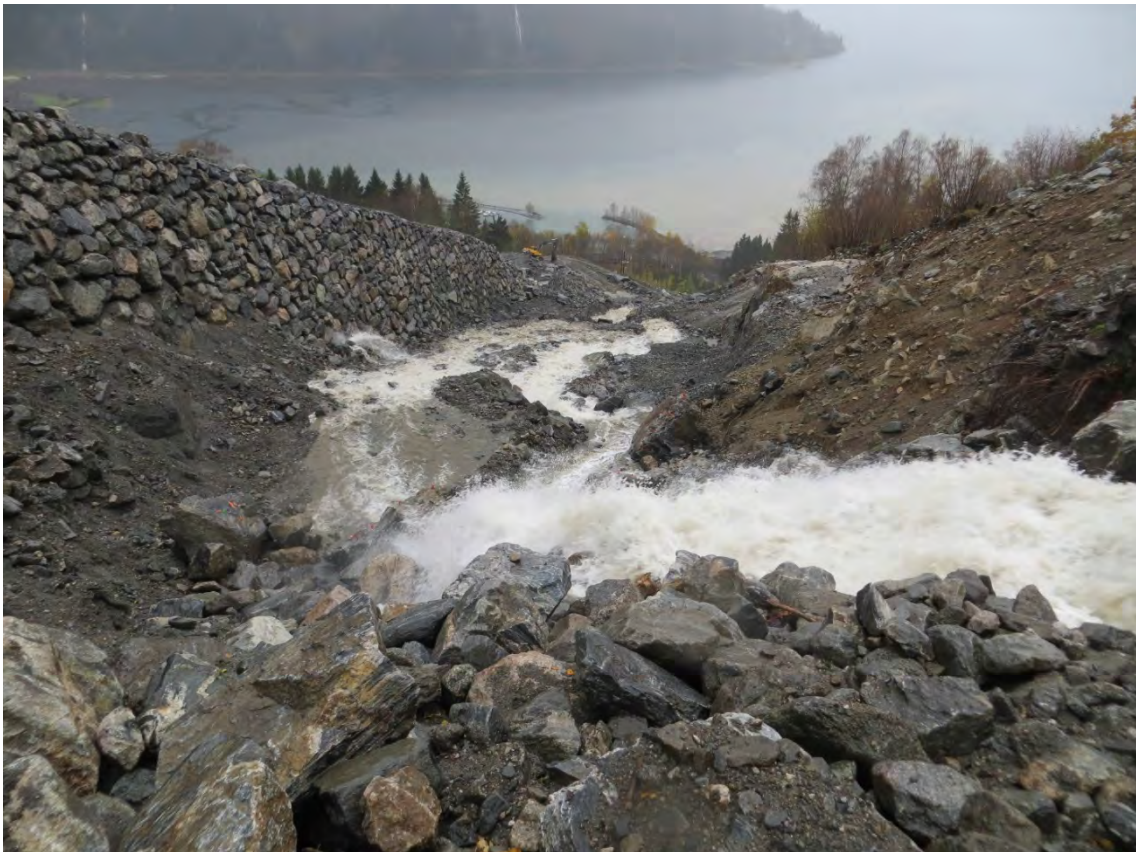
Figur 45 Høstflom i Gjølmunna 2014. (Foto: Helge Leif Nordvik, NVE).
