Flom- og skredhendelser i Gudbrandsdalen

Naturfareprosjektet: Delprosjekt 5.3 Hendelser og
kostnader

Rapport nr 123-2015

Utgitt av: Norges vassdrags- og energidirektorat

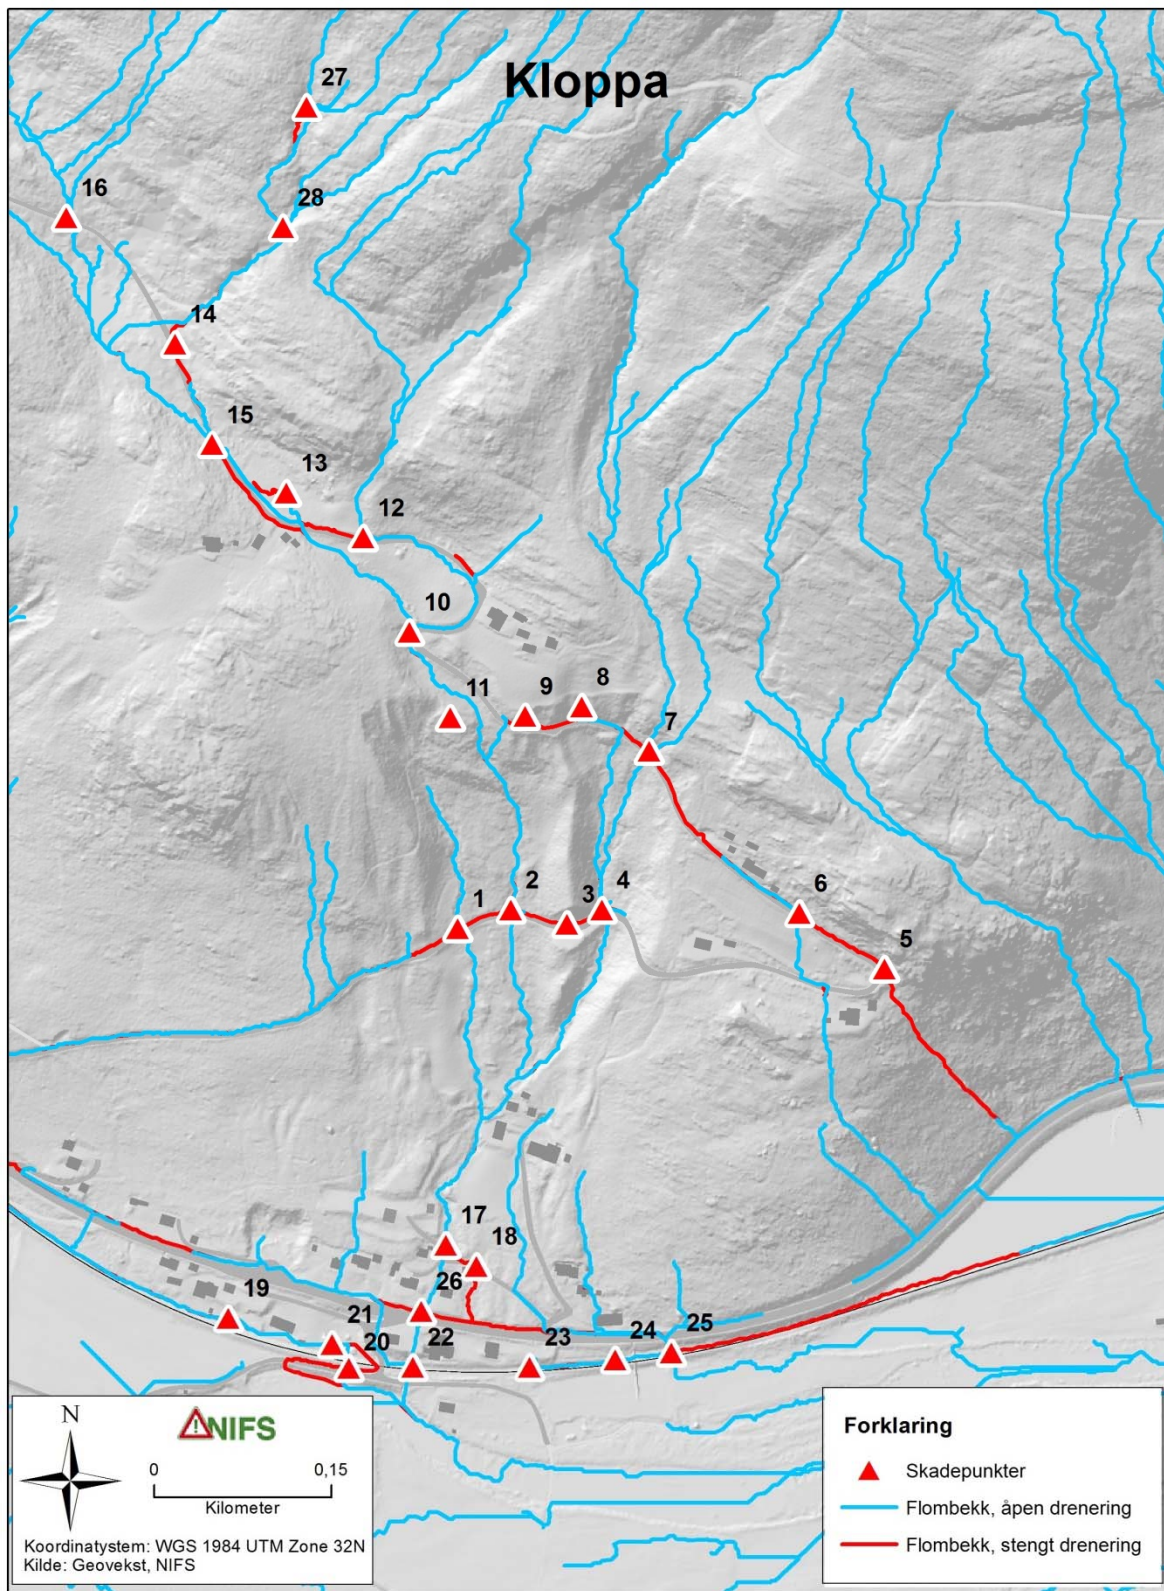
Figur 15: Skadepunkter i nedbørfeltet Kloppa etter flommen i 2013 (Kart: Per Viréhn).

Flommen i 2011 og 2013 ga i all hovedsak samme skadepunkter i pilotfeltet Kloppa. Figur 15 viser skadepunkt i nedbørfeltet Kloppa etter flomhendelsen i 2013. Av figuren ser man at en privat vei har blitt påført skader på grunn av de store vannmengdene flere steder. Nedstrøms for den private veien ligger E6 og jernbanen med flere skadepunkt. Figuren gir en god visualisering av hvordan problemene forplantet seg nedover i nedbørfeltet under flommen, og hvordan skadepunktene er relatert til menneskelige inngrep. Det ble ikke observert skadepunkt i de naturlige delene av nedbørfeltet som ikke var påvirket av menneskelige inngrep som vei, bebyggelse og jordbruk.

Under flommen i 2013 førte en skogsbilvei oppstrøms i nedbørfeltet tilhørende Kloppa til store skader nedstrøms i feltet. En stikkrenne i denne skogsbilveien gikk tett og førte til at vannet rant i og langs veien og eroderte (Figur 15 og Figur 16). Vannmassene førte løsmasser ned til lokalveien ved Nordre Løfta, og avsatte deler av massene ved punkt 14 i Figur 15. Her ble stikkrennen tett av løsmassene og vannet ble ført langs veien til Søre Løfta gård. Vannet som rant videre langs veien eroderte i veikroppen, grøften og skråningen (punkt 15, 13 og 12). Mellom punkt 13 og 12 rant noe av vannet gjennom en stikkrenne, over en åker (i opprinnelig bekkefar) og traff bilveien igjen ved punkt 10. Ved punkt 10 forekom det en mindre utglidning (Figur 17). Herfra rant vannet videre i terrenget til punkt 11. Ved punkt 11 slakket terrenget ut, og mye løsmasser ble avsatt her (Figur 18). Dette førte til at bekkeløpet ble delt over en mindre strekning, før det rant sammen like oppstrøms punkt 2. Ved punkt 12 rant noe av vannmengdene videre langs veien. Vannet utløste to utglidninger i skråningen mellom et jorde og veien ved punkt 9 og 8 (Figur 19 og Figur 20). Videre nedover langs veien ved punkt 7, 6 og 5 fikk veien og sideskråningen skader av vannet som eroderte (Figur 21). Ved punkt 5 rant mye av vannet rett frem i svingen på veien og traff E6 og jernbanen på punkter hvor det ikke fantes dreneringsveier. Mye vann rant også i terrenget nedstrøms veien ved punkt 1-4 og førte til store skader på bebyggelse, vei og jernbane som ligger nederst i feltet (punkt 18 – 25 i Figur 15).

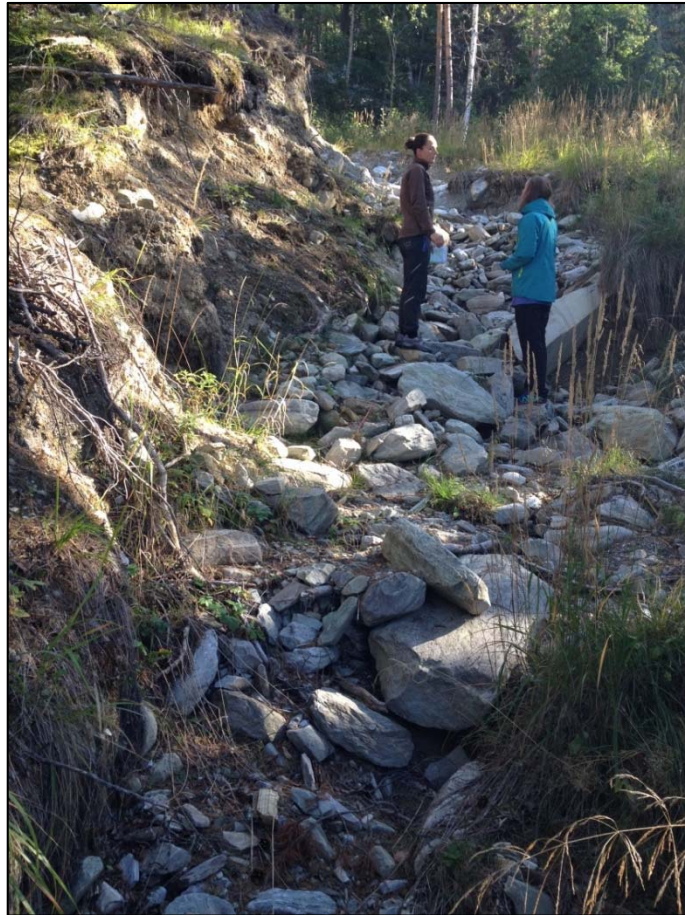
Figur 16: Tett stikkrenne førte til at vannet eroderte i skogsbilveien ved Kloppa (Foto: Steinar Myrabø, sept. 2014).

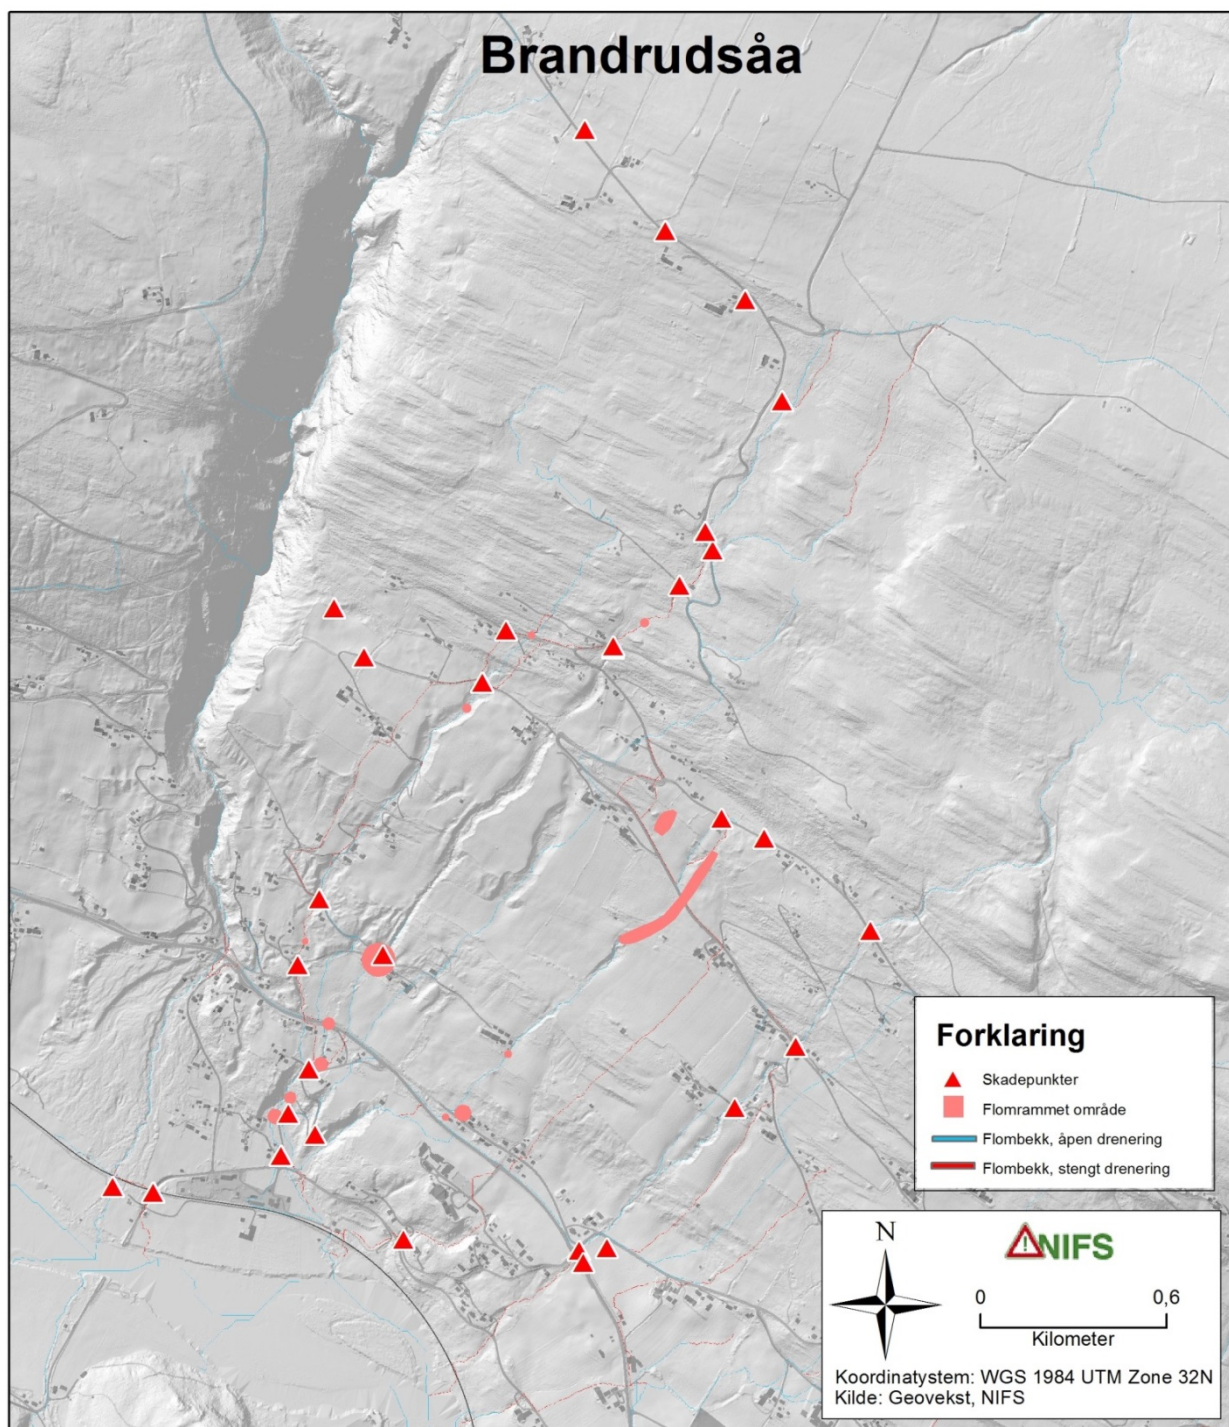
I likhet med Kloppa, ble det observert flere tette dreneringsveier i veiene ved Brandrudsåa. Det ble også observert skred og utglidninger oppstrøms i nedbørsfeltet. Skadepunktene i feltet etter flommen er visualisert i Figur 22. Oppstrøms er arealene preget av åkerlapper, og traktorveier som fører fra åkerlappene har tydelig vært påvirket av flommen og ført med seg mye massetransport fra jordene og nedover til bilveien. Veiene ble også utsatt for erosjon, og fungerte trolig som vannvei under flommen (Figur 23). Flere av bilveiene i feltet transporterte vann på kryss og tvers i feltet bl.a. pga tette stikkrenner og fikk samtidig store skader under flommen, spesielt noen av veiene nederst i feltet (se Figur 24 og Figur 25), og flere eiendommer fikk vann på avveie. Vannmassene avsatte mye løsmasser på flatere områder, typisk i hager (Figur 26), og nedstrøms i feltet ligger E6 og jernbanen som begge fikk store skader (Figur 27 og Figur 28).

Figur 22: Skadepunkter i nedbørfeltet ved Brandrudsåa etter flommen i 2013 (Kart: Per Viréhn).

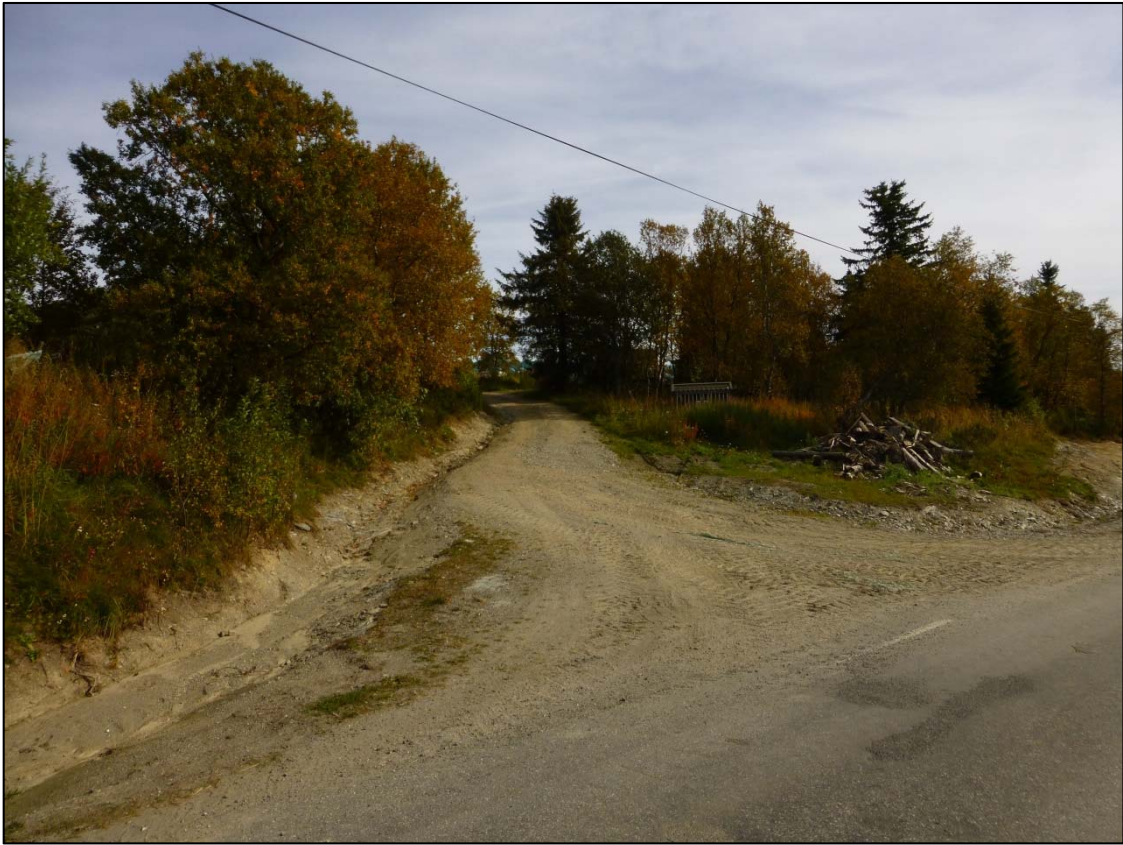
Figur 23: Skogsbilveien fra åkerlappene i Brandrudsåa fungerte som vannvei under flommen (Foto: Maria H. Olsen).

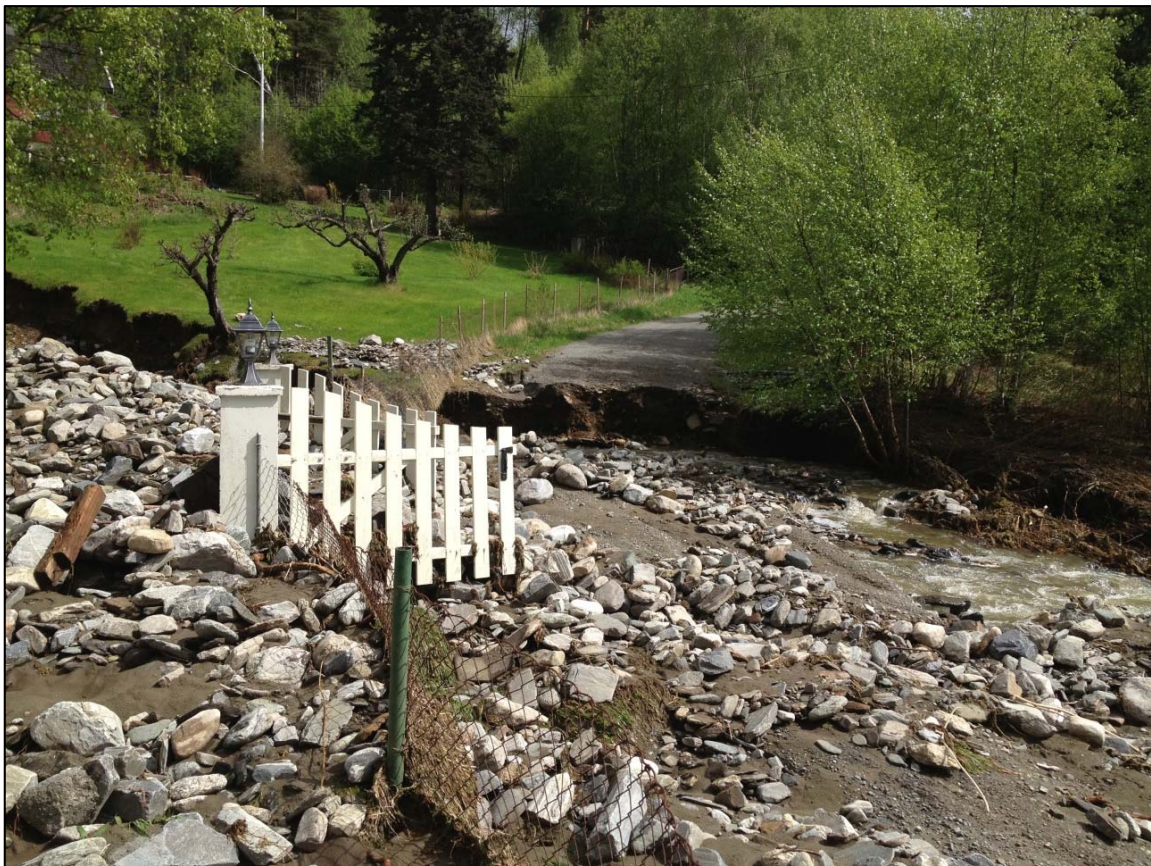
Figur 24: Skader på lokalvei i feltet ved Brandrudsåa (Foto: Steinar Myrabø).

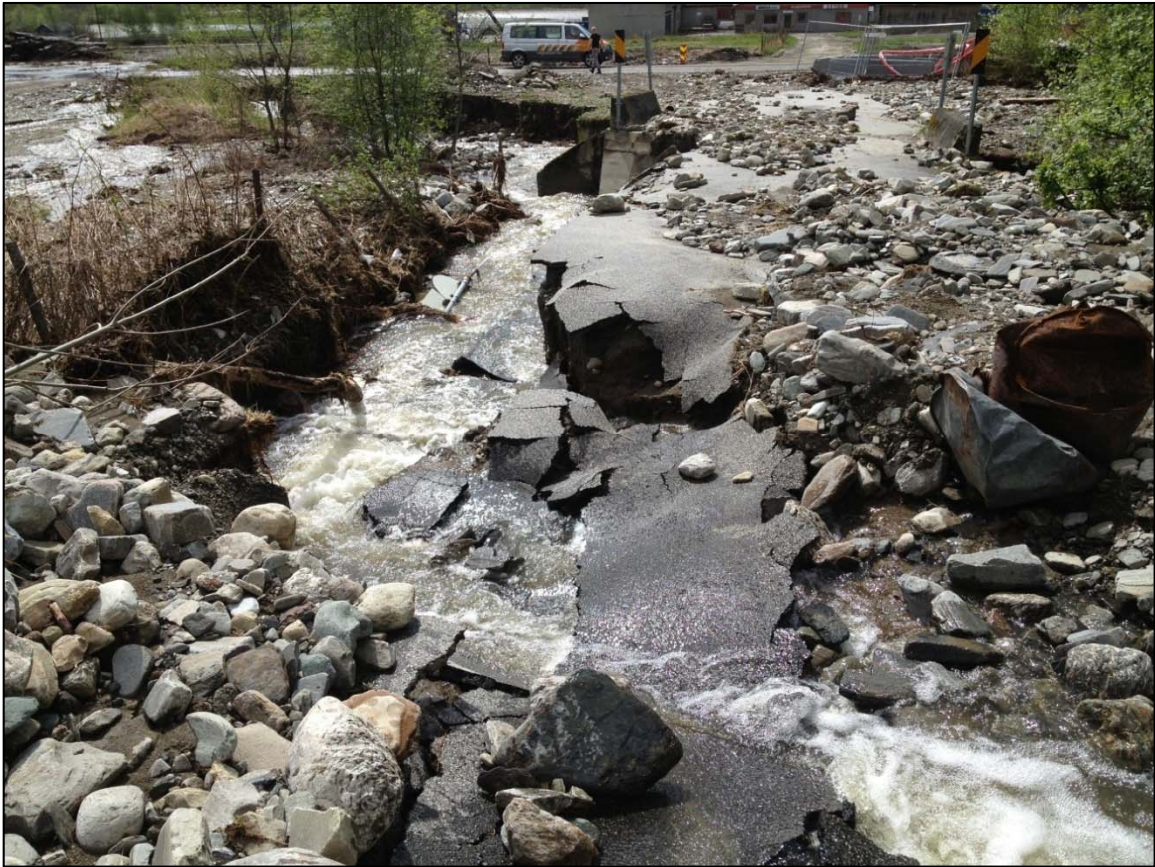
Figur 25: Store skader på vei i nedbørfeltet ved Brandrudsåa (Foto: Steinar Myrabø).

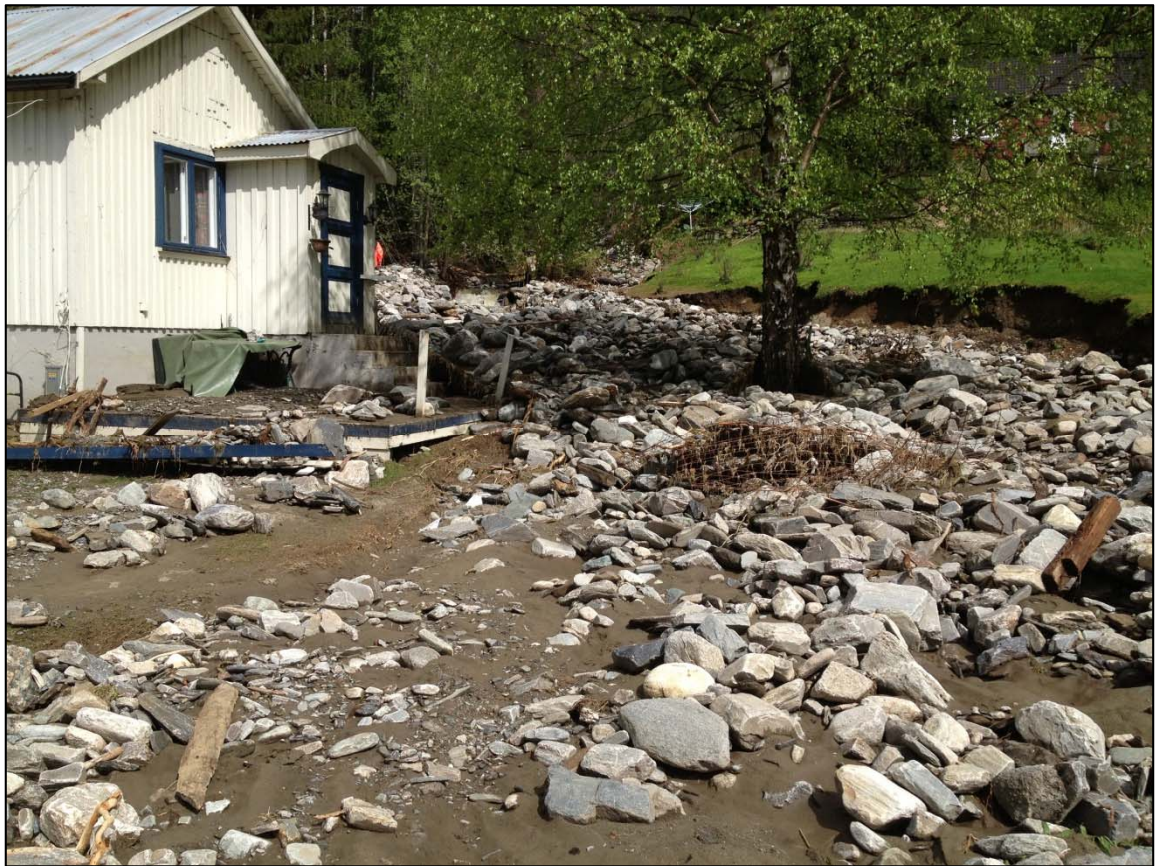
Figur 26: Store skader på eiendom ved Brandrudsåa (Foto: Steinar Myrabø).

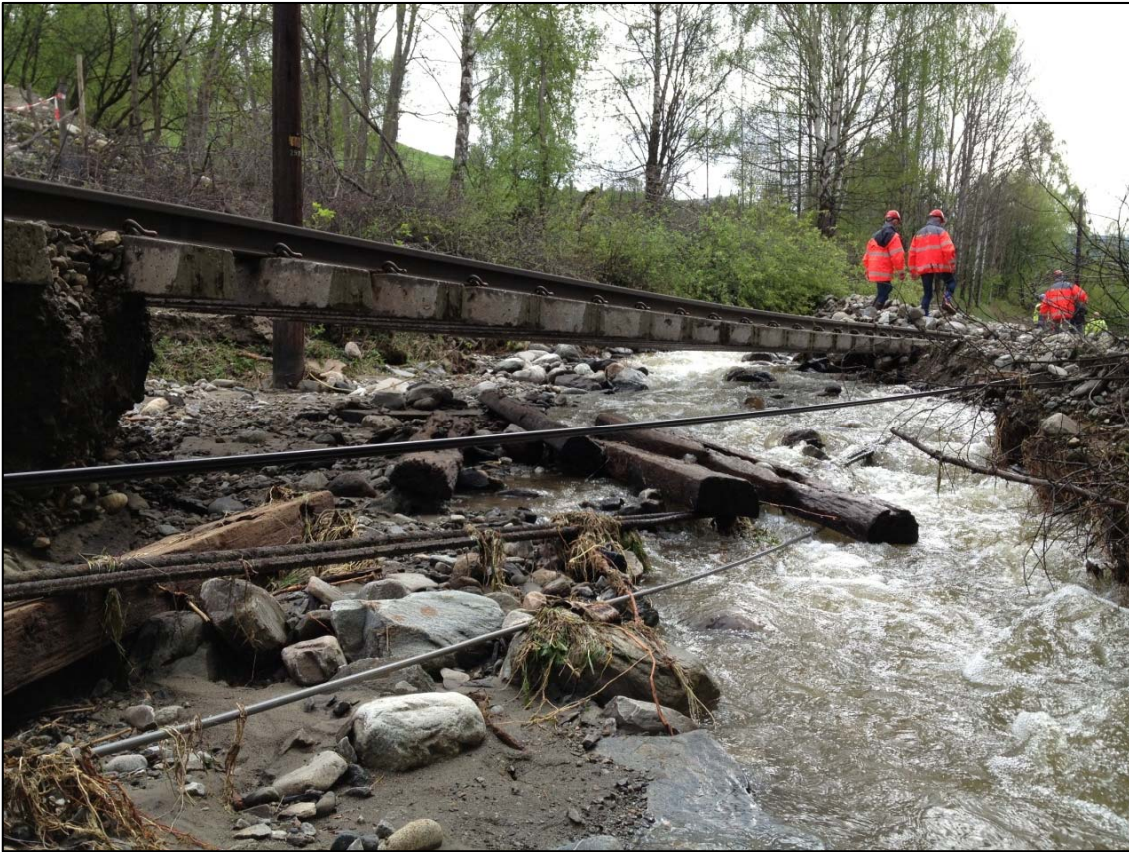
Figur 27: Jernbanen fikk omfattende skader ved Brandrudsåa (Foto: Steinar Myrabø).

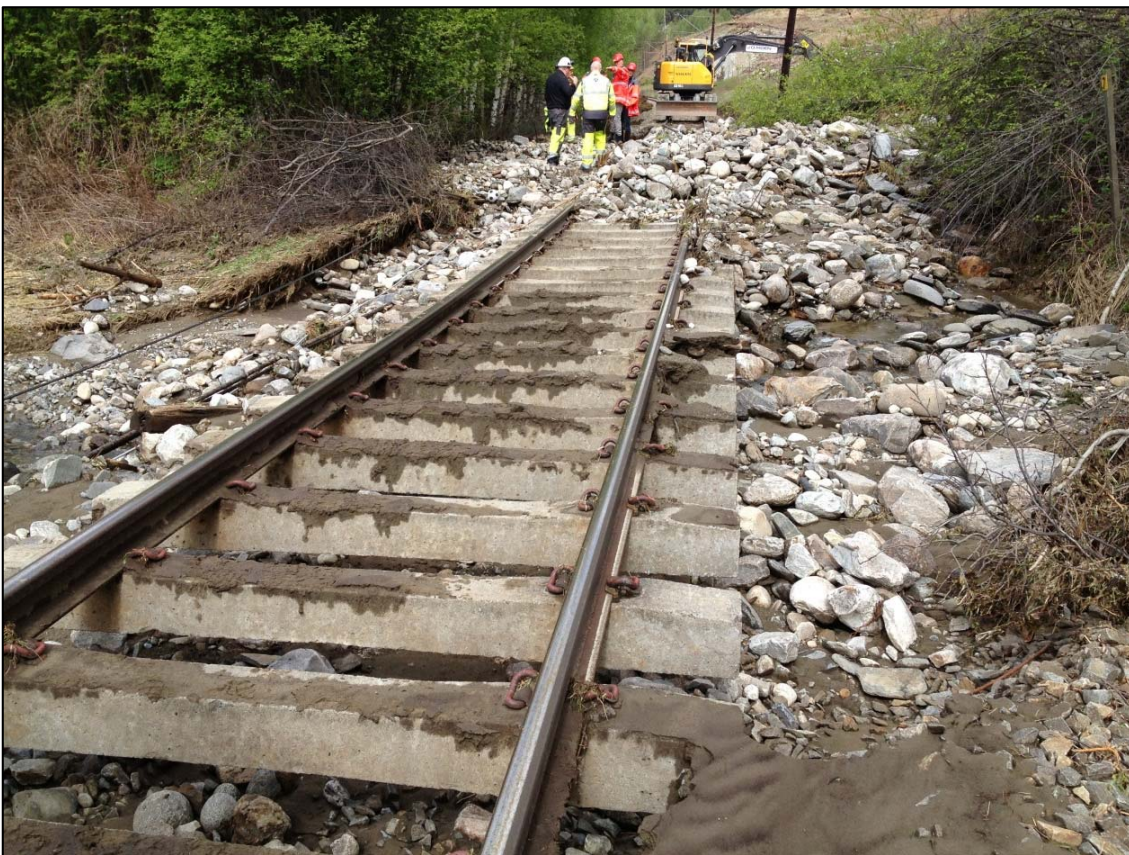
Figur 28: Jernbanen fikk omfattende skader ved Brandrudsåa (Foto: Steinar Myrabø).

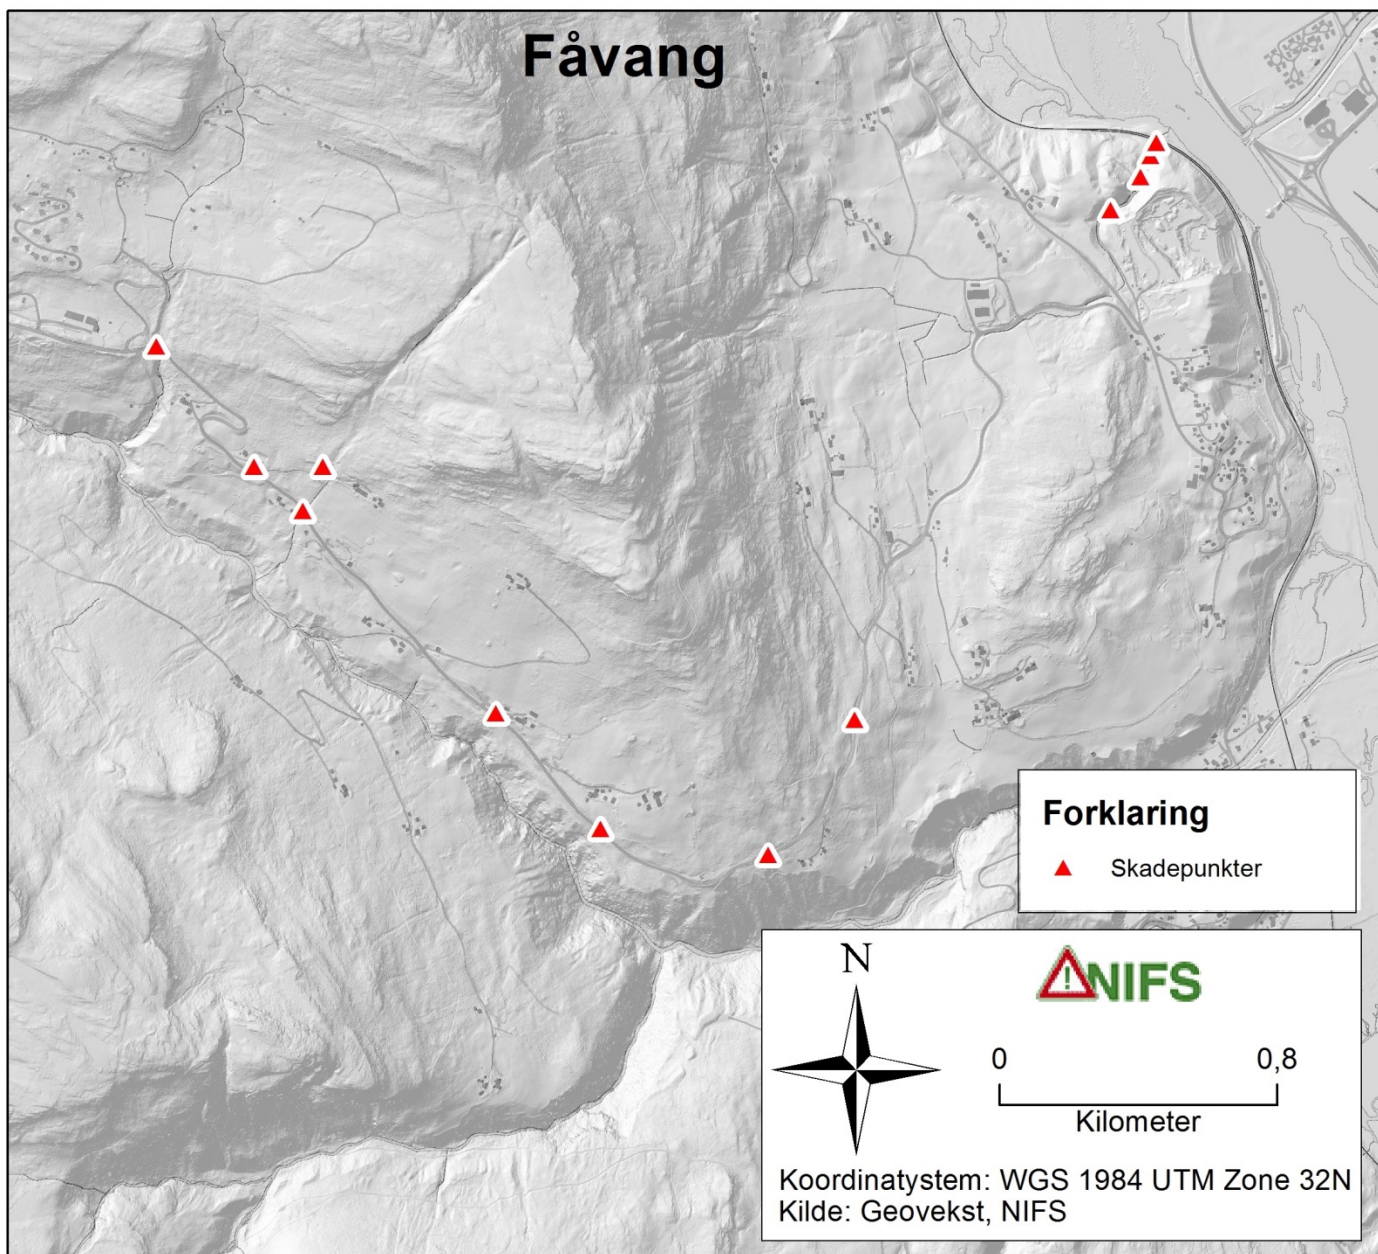
Figur 29: Kart over vannveier og skader ved Fåvang (Kart: Per Viréhn).

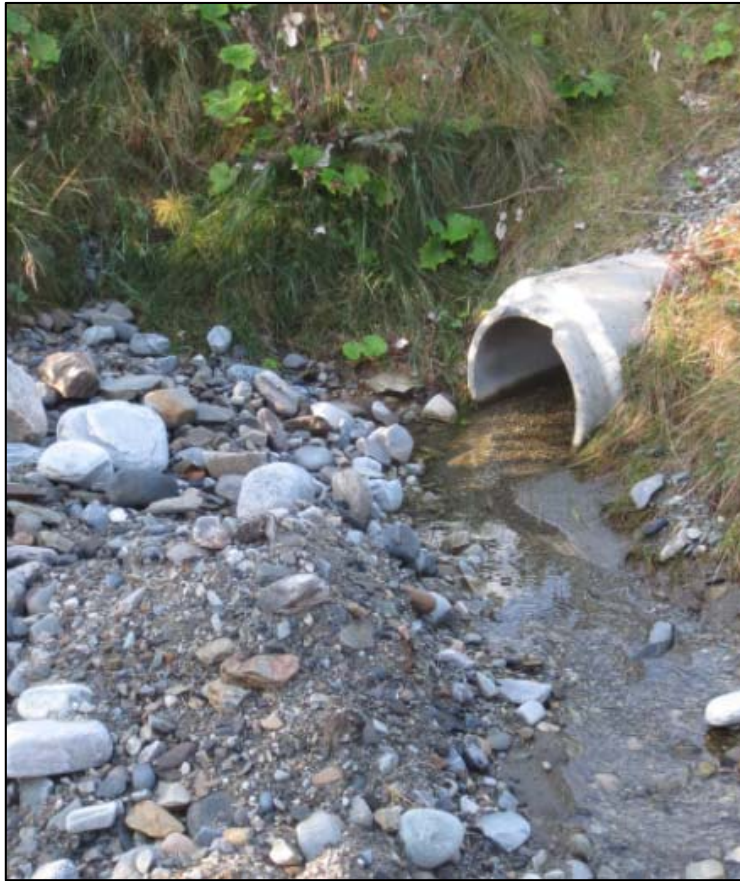
Figur 30: Delvis tett stikkrenne ved Liagårdsveien (Foto: Maria H. Olsen).

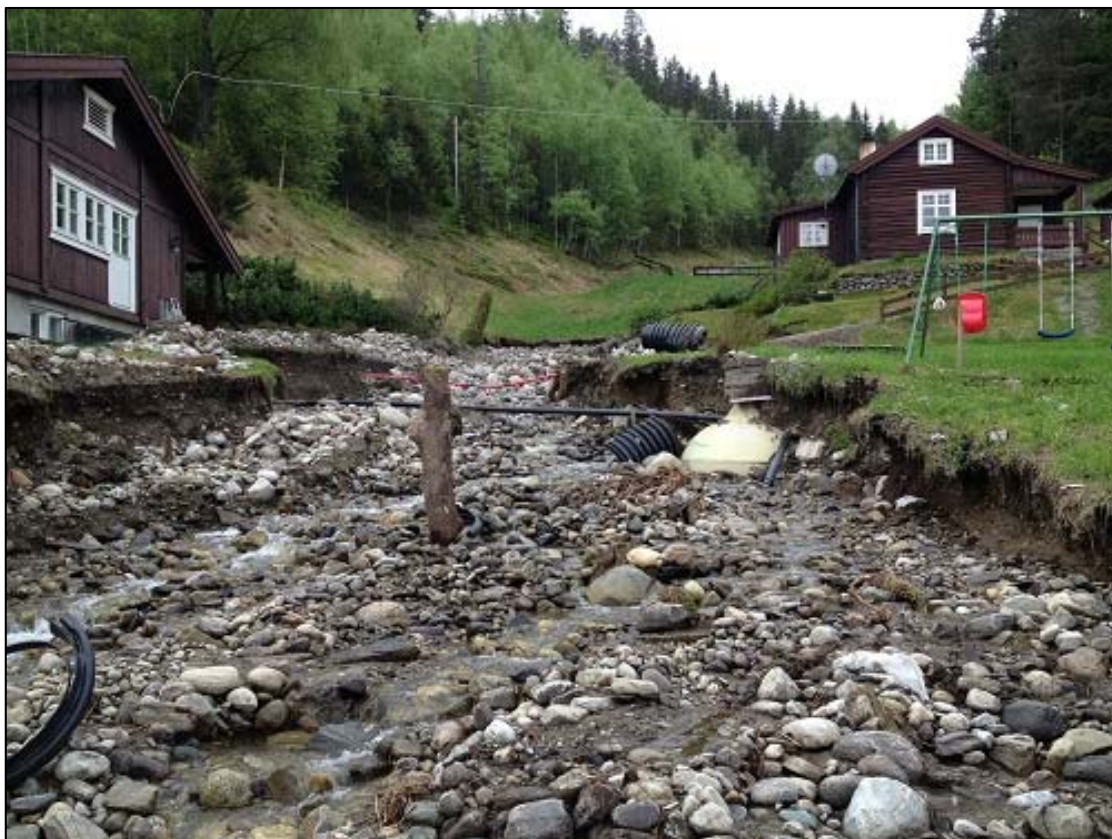
Figur 34: Eiendom ved Sagstugua som fikk store skader under flommen (Foto: Steinar Myrabø).

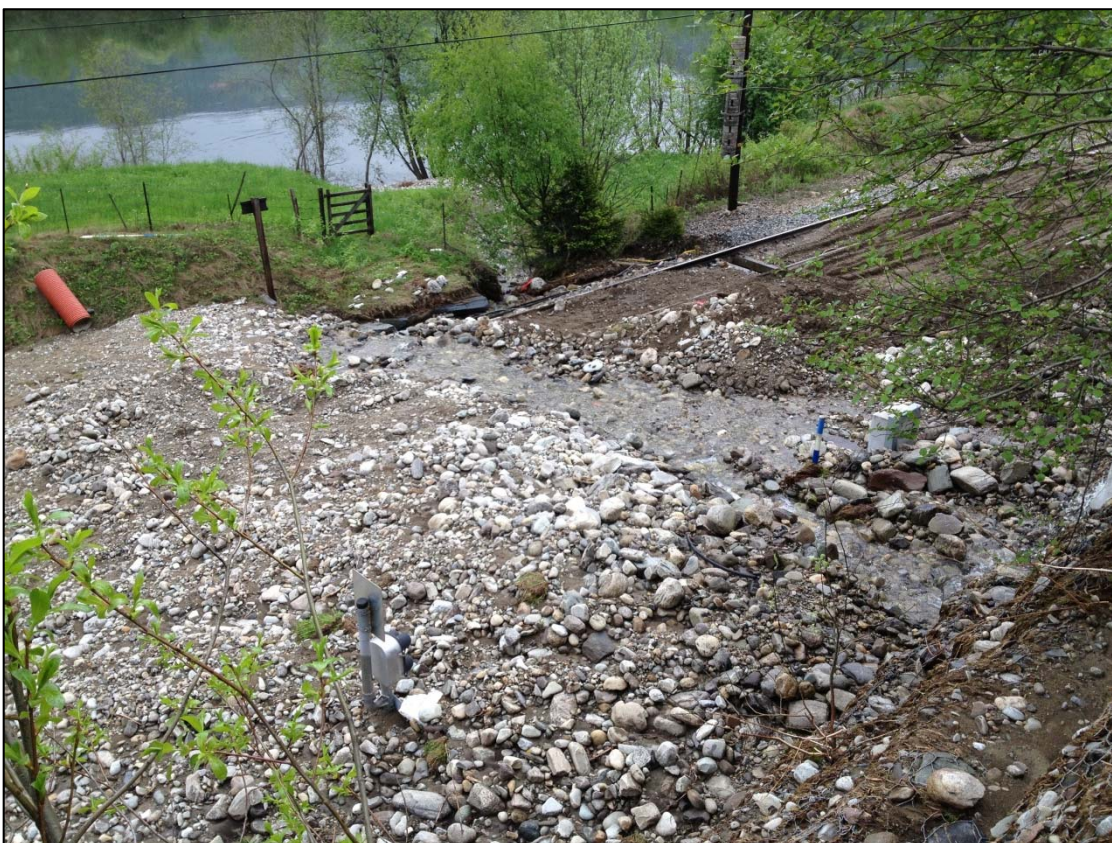
Figur 35: Det ble avsatt store mengder løsmasser på jernbanen ved Sagstugua (Foto: Steinar Myrabø).

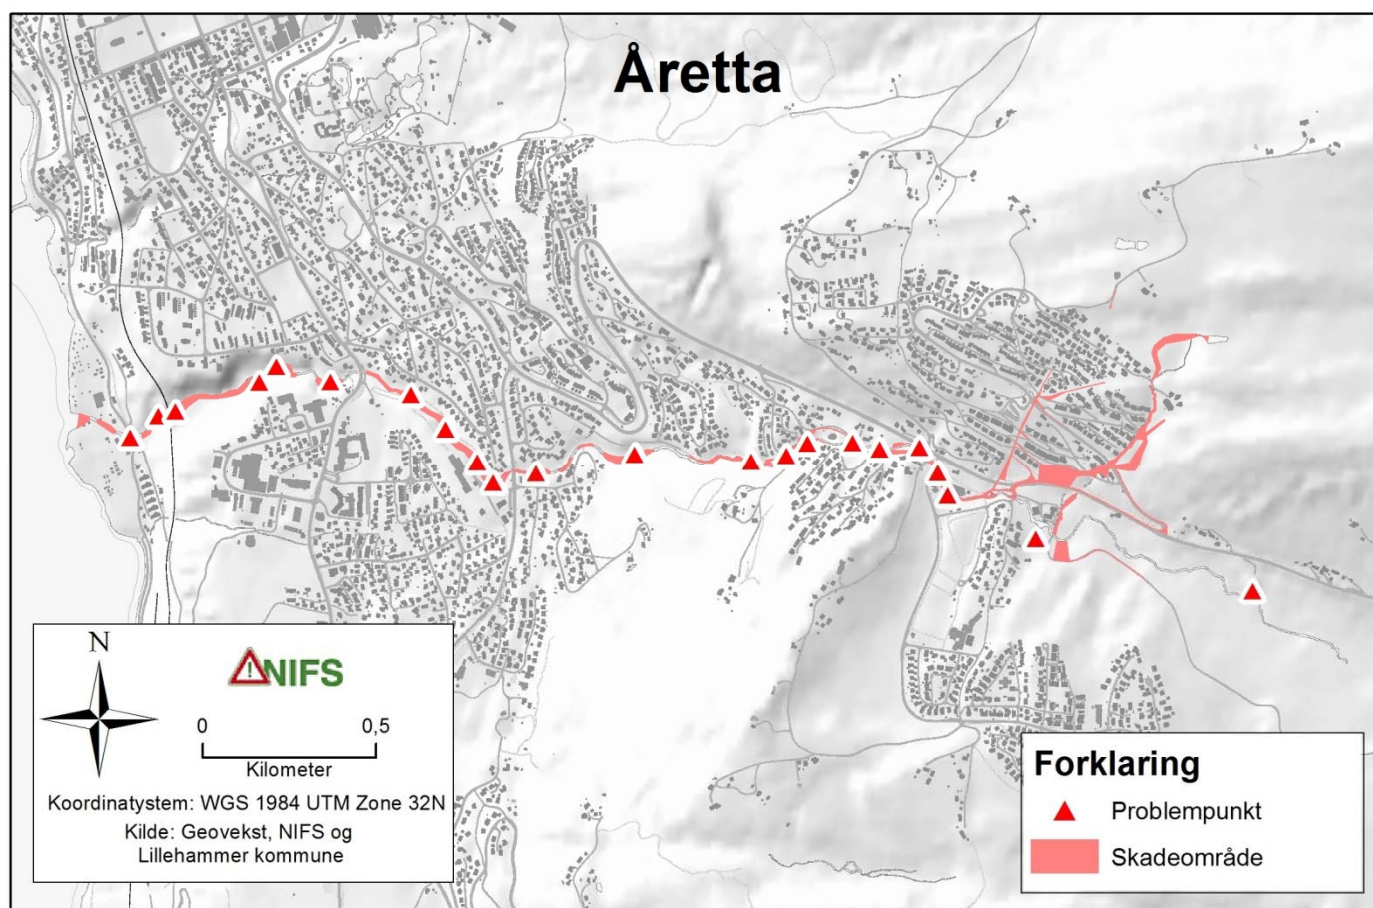
Ved Åretta var det flere steder skader på infrastruktur og bebyggelse. Figur 36 viser skadepunkter langs vassdraget, men det var også flere skader i feltet på grunn av vann på avveie. Problemene startet oppstrøms ved Vårsetergrenda hvor Åretta renner gjennom bebygde strøk. Flere steder ligger bebyggelsen så tett på bekken at det ikke blir plass til vannet ved en flomsituasjon. Dette medfører at vannet eroderer i eiendommer og fører til store skader (Figur 37 og Figur 38). Når vannet renner inn i slakere områder reduseres vannets hastighet og transportevne, og løsmasser blir avsatt som avbildet i Figur 39. Når løsmasser avsettes i forkant av stikkrenner fører det til at stikkrennen blir delvis tettet og får mindre kapasitet. Da blir det ikke plass til vannet og vannet føres på avveie, gjerne langs og i veien (Figur 40). Dette var et gjentakende problem ved Åretta og førte til store skader på veiene. Vannet har enorme krefter og vasket ut både veier og høyspentledninger nedstrøms Vårsetergrenda ved Åretta (Figur 41). Deretter rant flomvannet opp på en parkeringsplass ved et kjøpesenter og eroderte asfalten og førte til skader på kjøpesenteret (Figur 42 og Figur 43). Flere steder eroderte vannet i terrenget og i grøfter, og VA-ledninger ble liggende oppe i dagen (Figur 44). Det ble også store skader på og omkring jernbanen helt nederst i feltet.

Figur 36: Skadepunkter langs Åretta. (Oversikt over skadepunkt tilsendt fra Lillehammer kommune v/ Anders Breili. Kart: Per Viréhn).

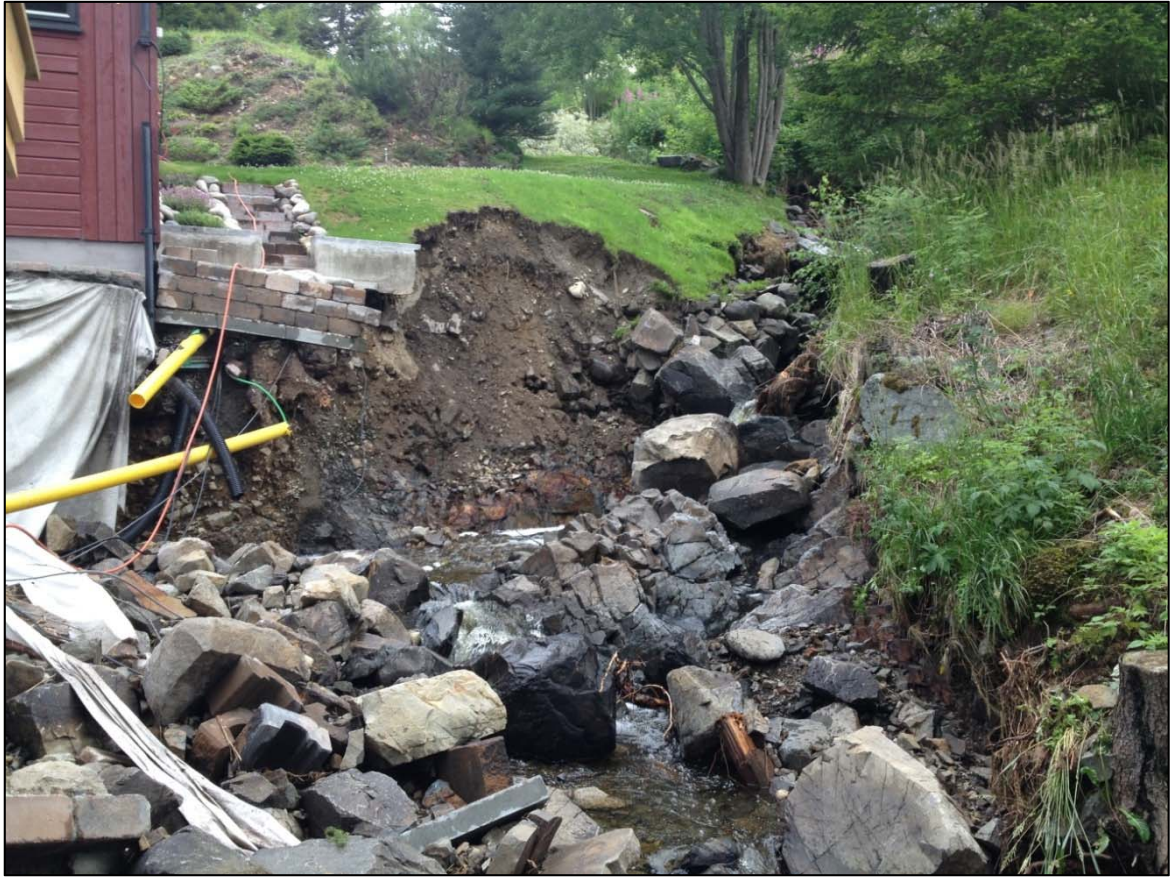
Figur 37: Vannet har erodert på eiendom ved Åretta. (Foto: Steinar Myrabø).

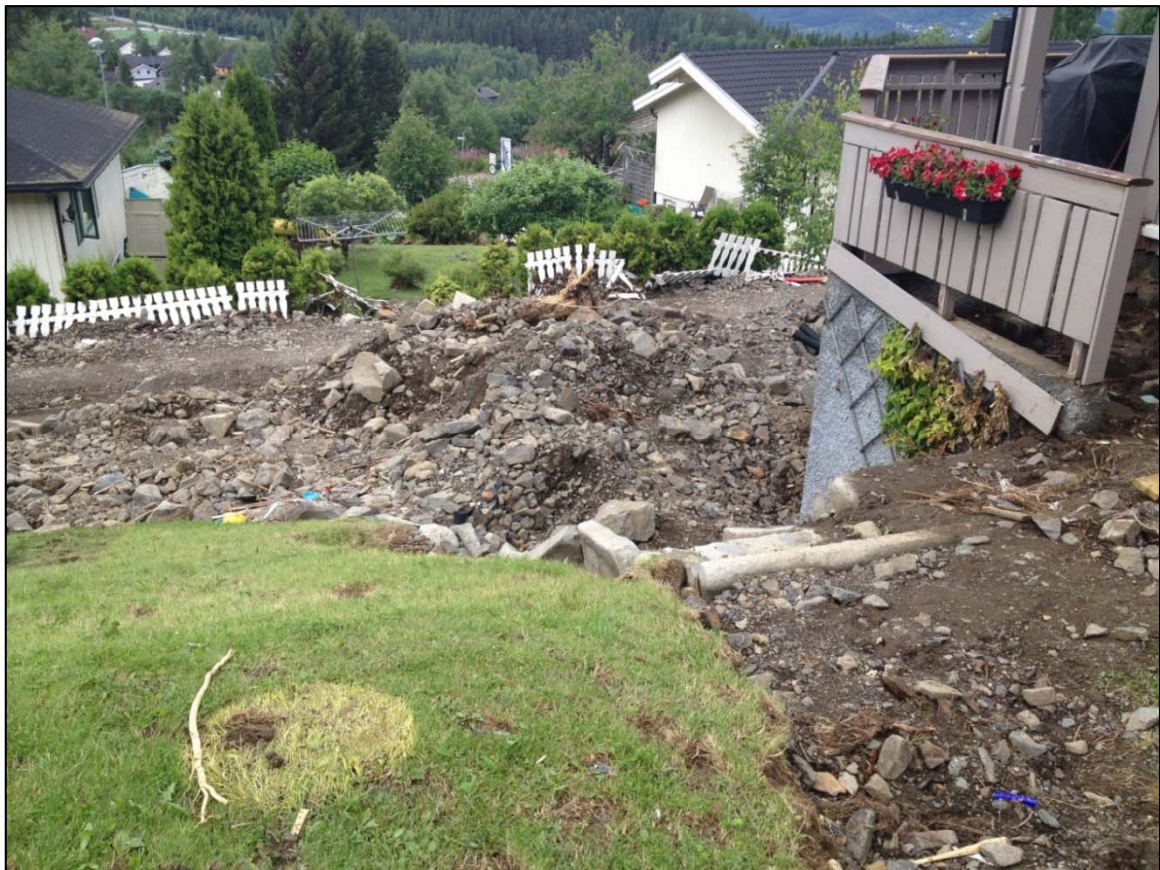
Figur 38: Store skader på eiendommer i Vårsetergrenda ved Åretta. (Foto: Steinar Myrabø).

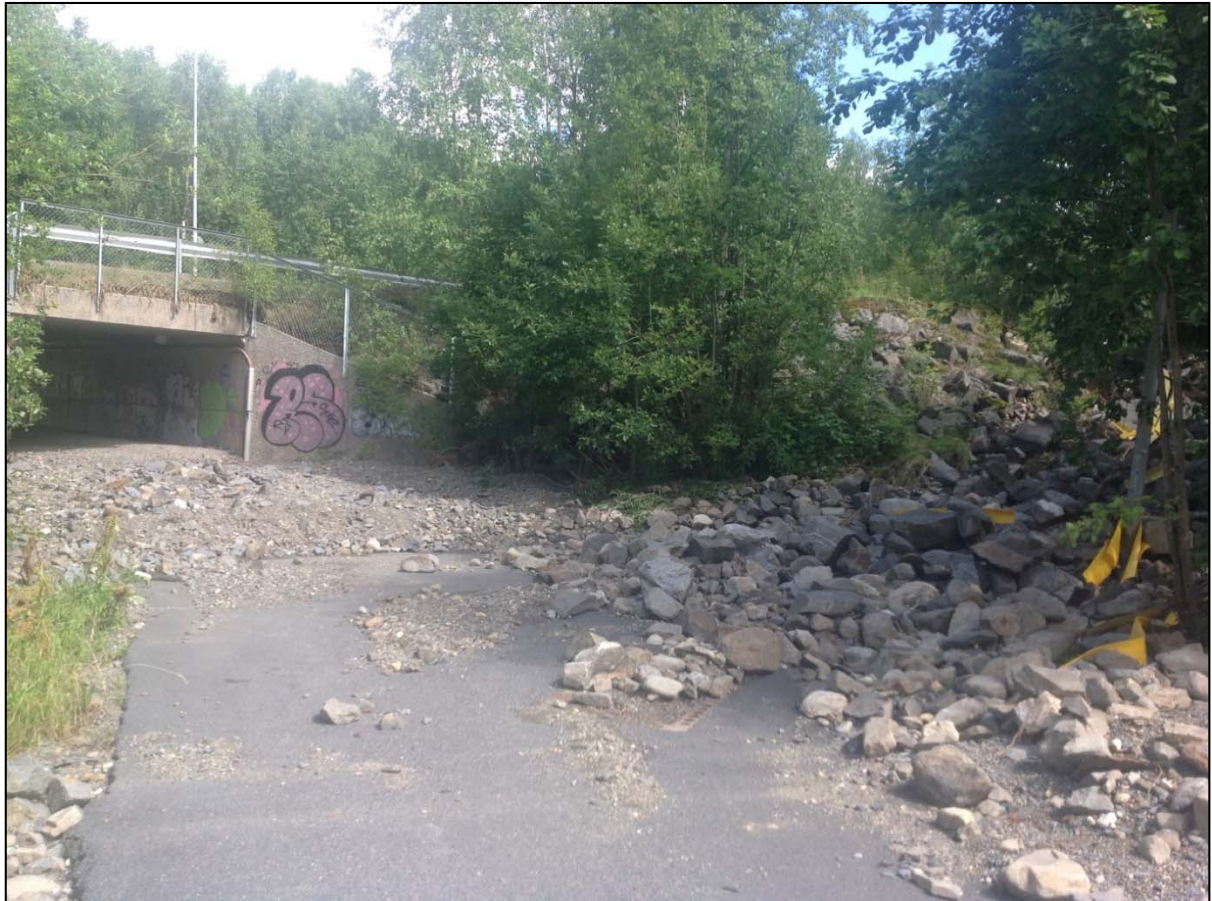
Figur 39: Løsmasser avsatt i slakere partier. (Foto: Steinar Myrabø).

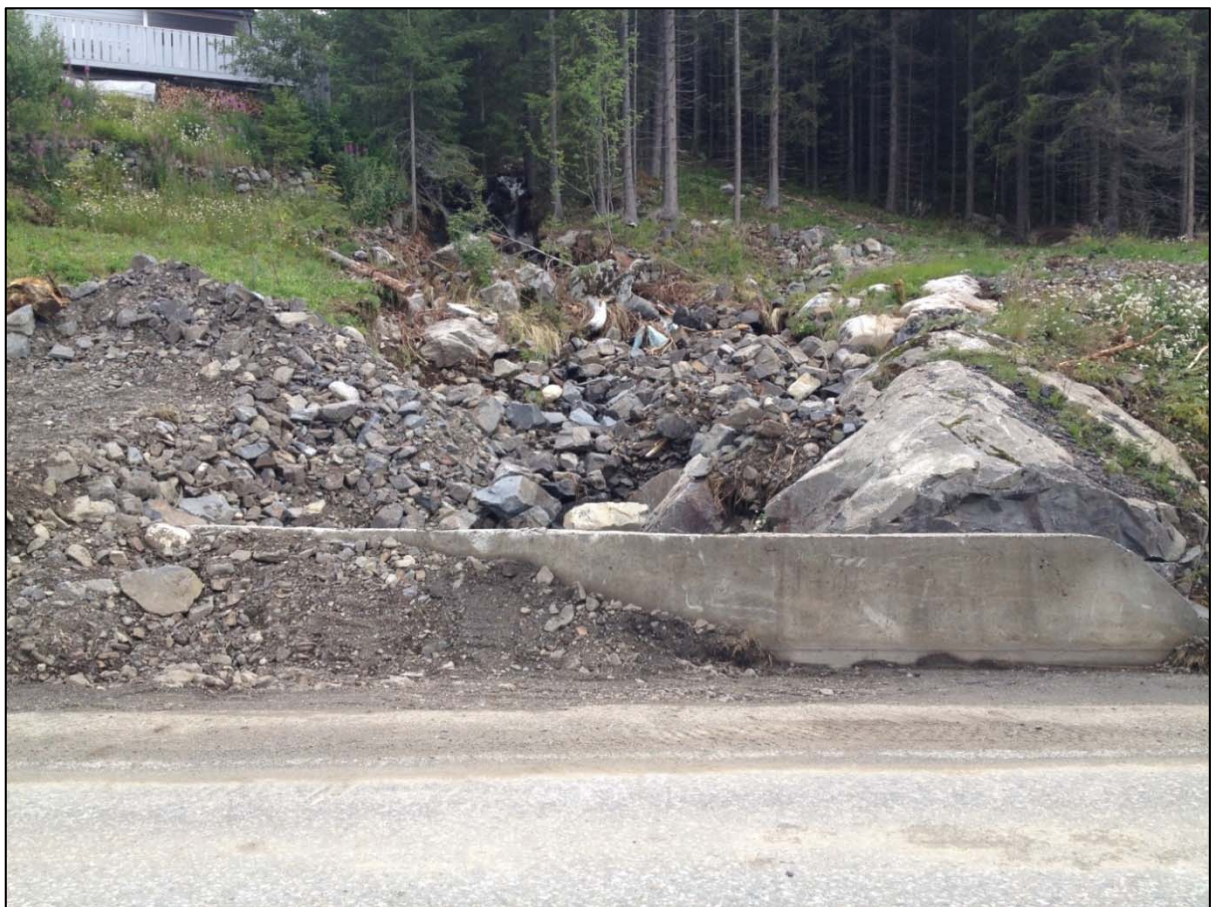
Figur 40: Løsmasser avsatt i forkant av stikkrenne under vei i Vårsetergrenda ved Åretta. (Foto: Steinar Myrabø).

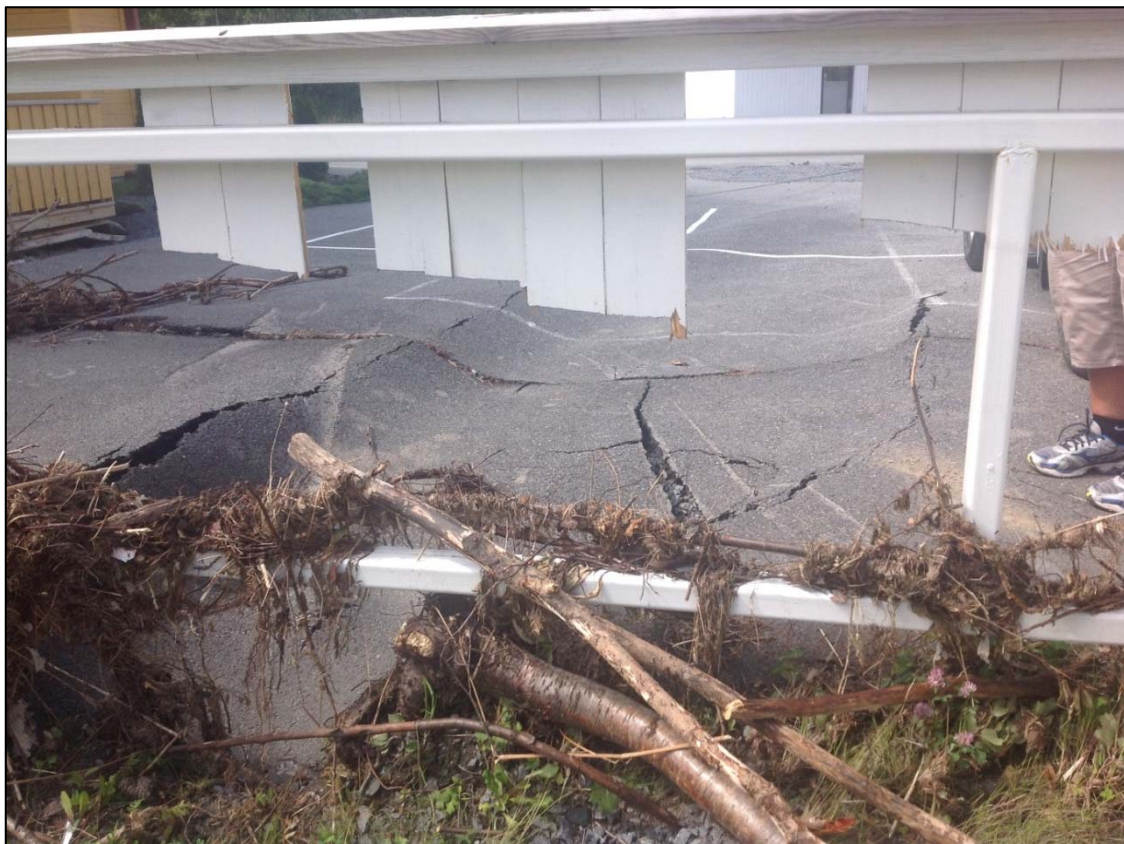
Figur 42: Det var ikke plass til flomvannet og alt rasket det førte med seg i stikkrennen ved kjøpesenteret på Rosenlund nedstrøms Vårsetergrenda. Vannmassene rant opp på parkeringsplassen og eroderte asfalten, slik at det førte til store skader på parkeringsplassen og kjøpesenteret ved Åretta. (Foto: Steinar Myrabø).
