Flom- og skredhendelser i Gudbrandsdalen

Naturfareprosjektet: Delprosjekt 5.3 Hendelser og
kostnader

Rapport nr 123-2015

Utgitt av: Norges vassdrags- og energidirektorat

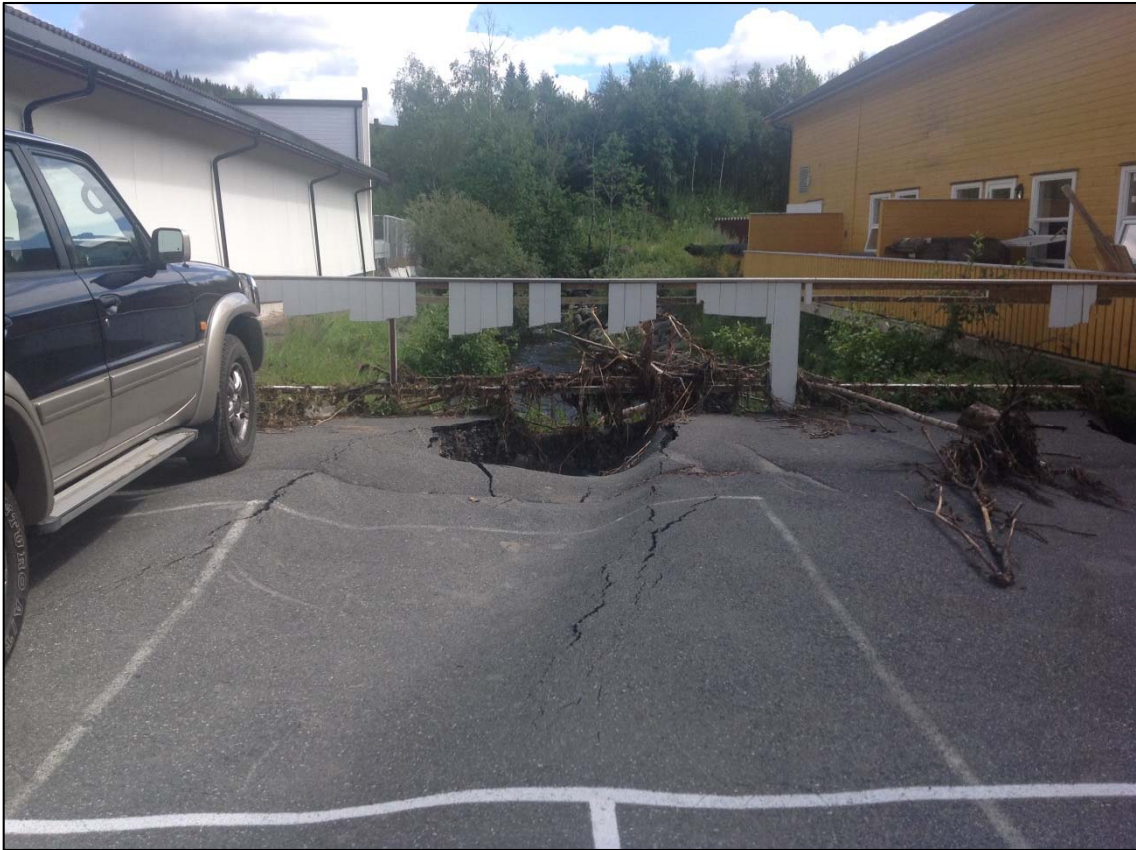
Figur 43: Hull i asfalten på en parkeringsplass etter vannet har erodert under asfalten. (Foto: Steinar Myrabø).

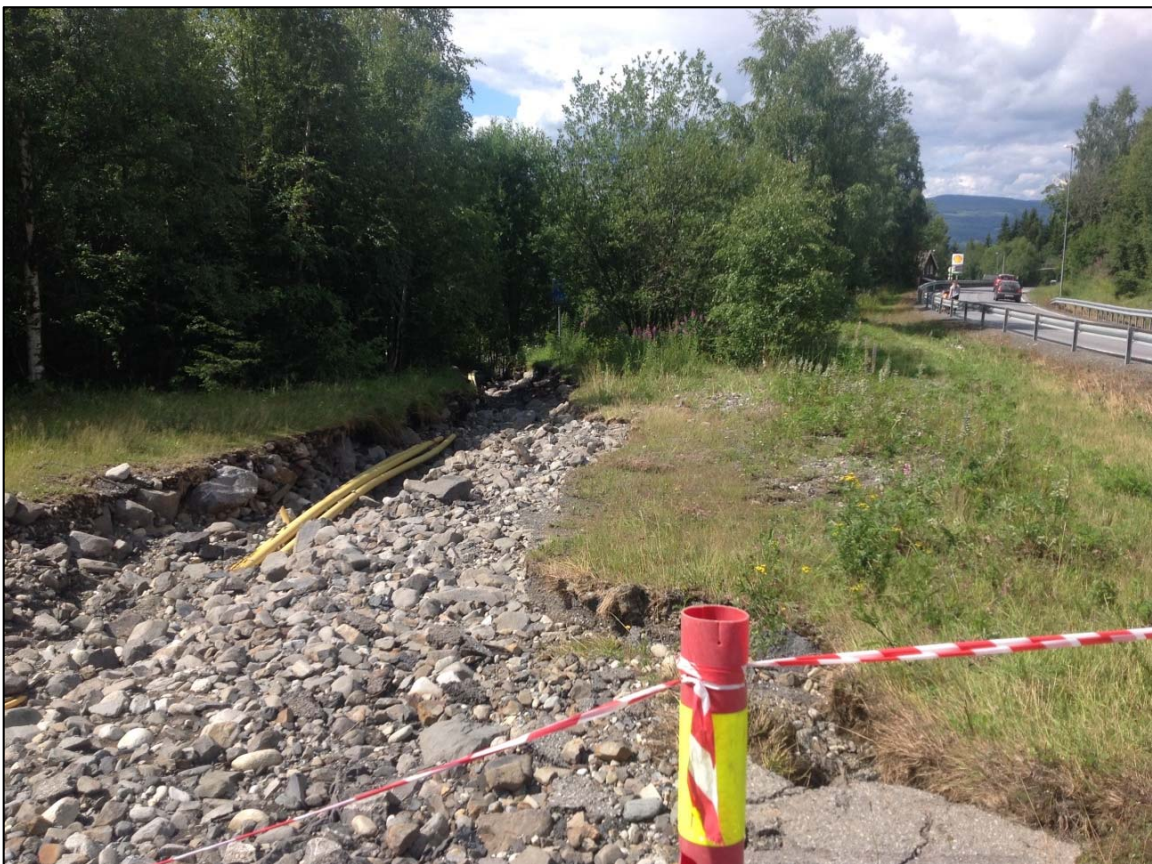
Figur 44: VA-ledning ble gravd opp av vannet under flommen. (Foto: Steinar Myrabø).

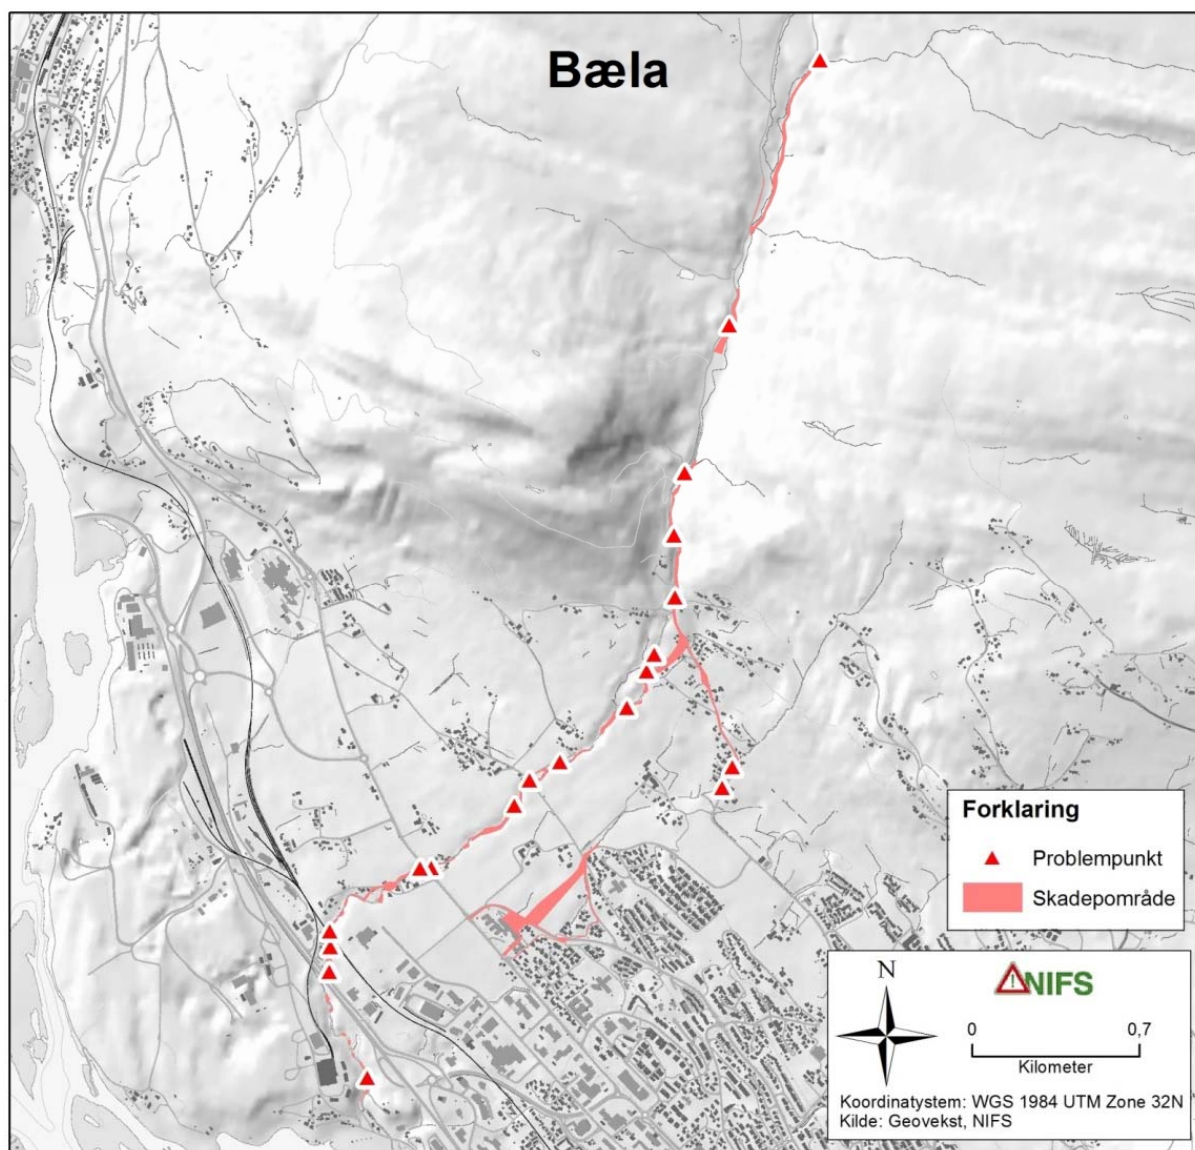
Figur 45 viser skadepunkter langs vassdraget Bæla. Mange av skadene var på veier som går langs vassdraget. For bilder av skadene se Figur 46 -Figur 59. Skadene startet opp på skogsbilveien øverst i feltet, hvor ei lita bru hadde for liten kapasitet i forhold til flomvannet og rasket som det førte med seg (Figur 47). Vannet rant på avveie og på skogsbilveien flere steder og førte til store erosjonsskader og massetransport (Figur 48 - Figur 53 og Figur 46). Når vannmassene og alt det førte med seg kom ned til første bru ved bebyggelsen tok mesteparten av vannet på avveie, gravde ut en lokalvei og førte til store skader på bebyggelse nedstrøms (Figur 58). Mesteparten av vannet og erosjonsmaterialet rant tilbake i hovedvassdraget og førte til store skader nedstrøms, med utvasking av bruer (Figur 56 og Figur 57), boligområder og til slutt skader på jernbanen. Men også noe av vannet og massene rant over i nabofeltet Liomsbekken i grøfta langs en lokalvei (Figur 54). Dette førte til mer belastning på dette feltet som da fikk mange skader nedstrøms (Figur 55 og Figur 59). Når vannmassene her kom ned til sjukeheimen i nedre del av feltet, så førte det til at det ble satt i gang evakuering.

Figur 45: Skadepunkter langs Bæla. (Oversikt over skadepunkt tilsendt fra Lillehammer kommune v/ Anders Breili. Kart: Per Viréhn)

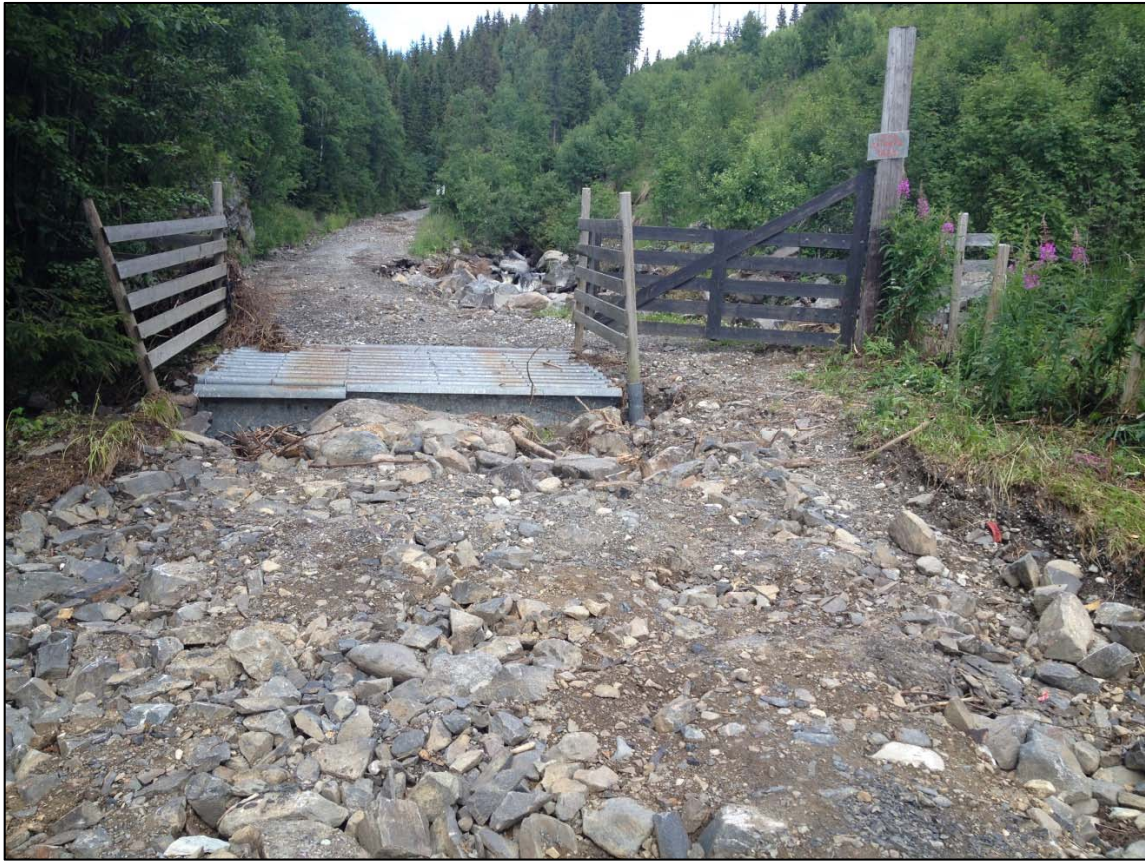
Figur 46: Utvasking av skogsbilvei like ovenfor første bebyggelse (Foto: Steinar Myrabø).

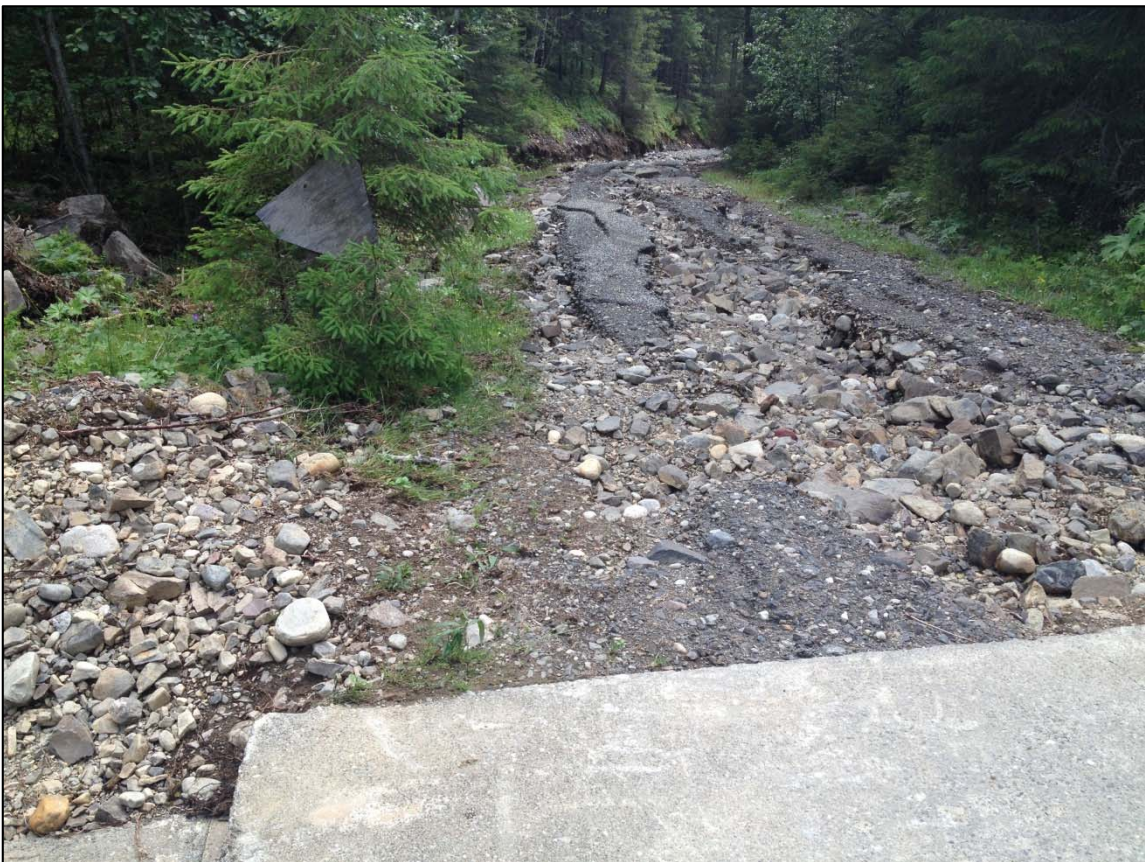
Figur 47: Øverst i feltet hvor ei lita bru hadde for liten kapasitet i forhold til flomvannet og rasket som det førte med seg. Vannet rant derfor opp på veien og videre nedover med påfølgende store erosjonsskader og massetransport (Foto: Steinar Myrabø).

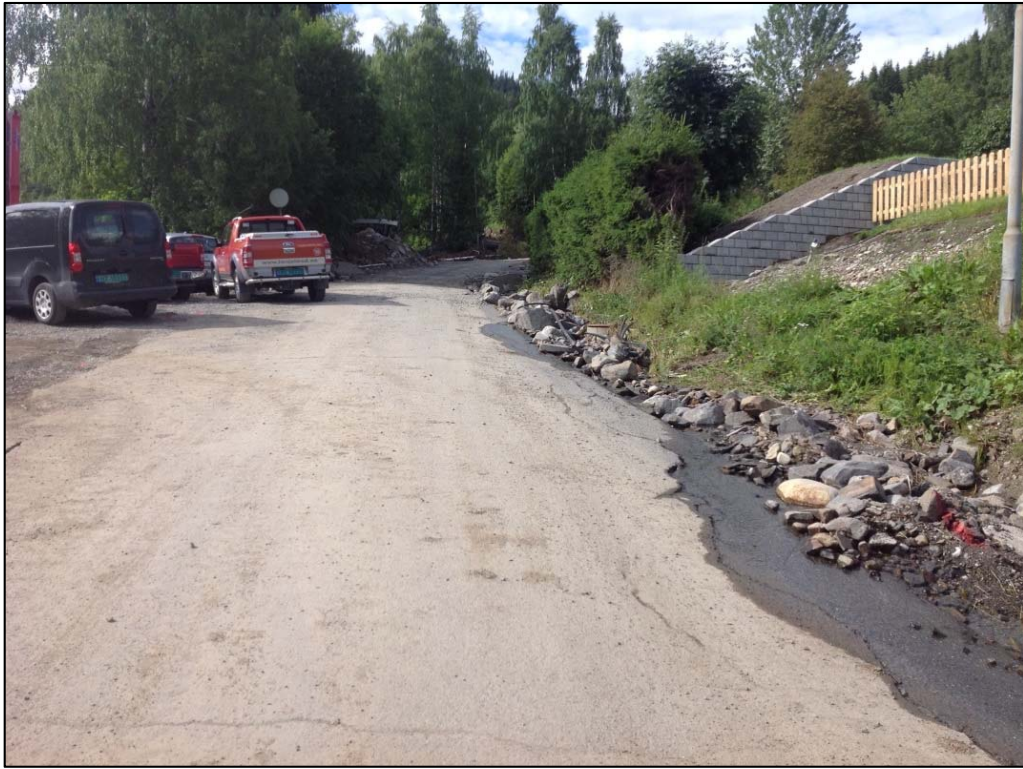
Figur 54: Noe av flomvannet og erosjonsmateriale rant over i nabofeltet Liumbekken (Foto: Steinar Myrabø).

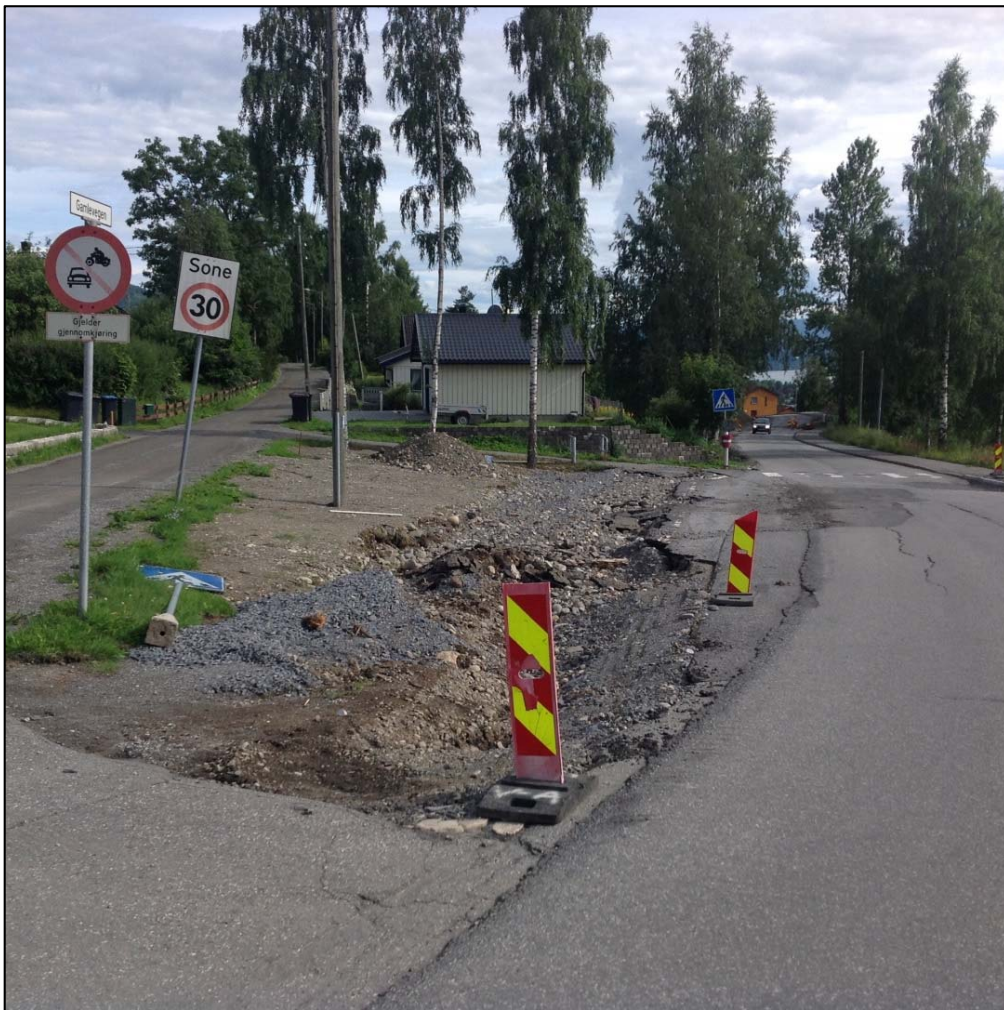
Figur 55: Skader nedover langs Liumbekken (Foto: Steinar Myrabø).

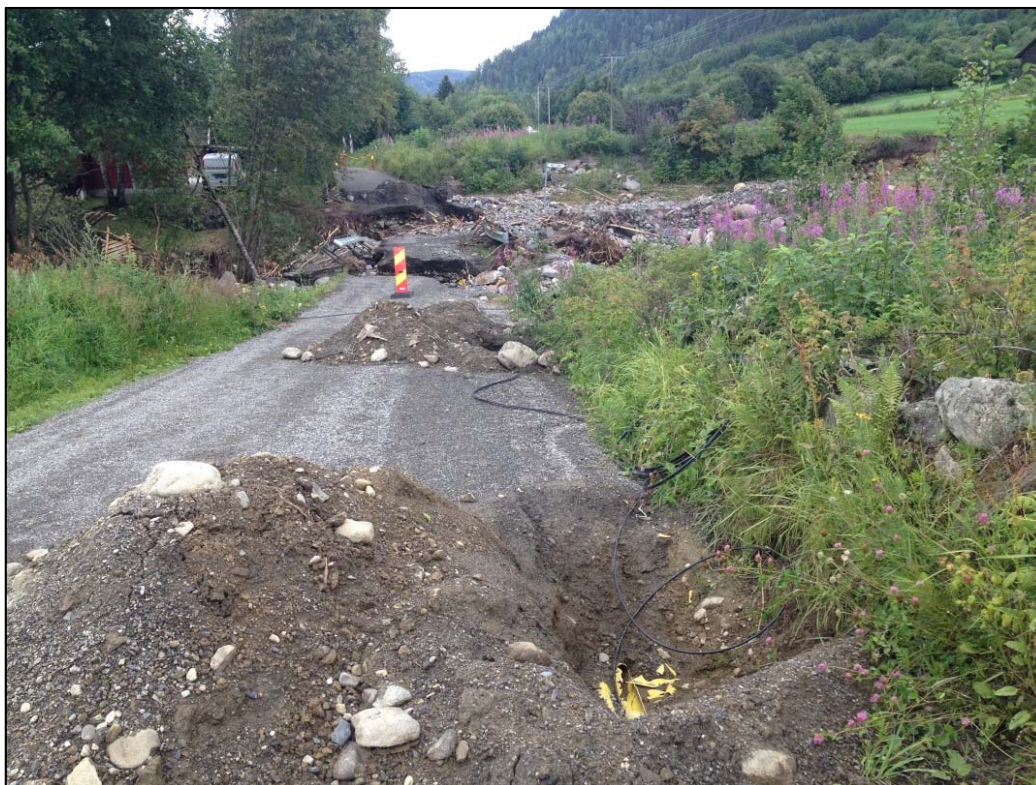
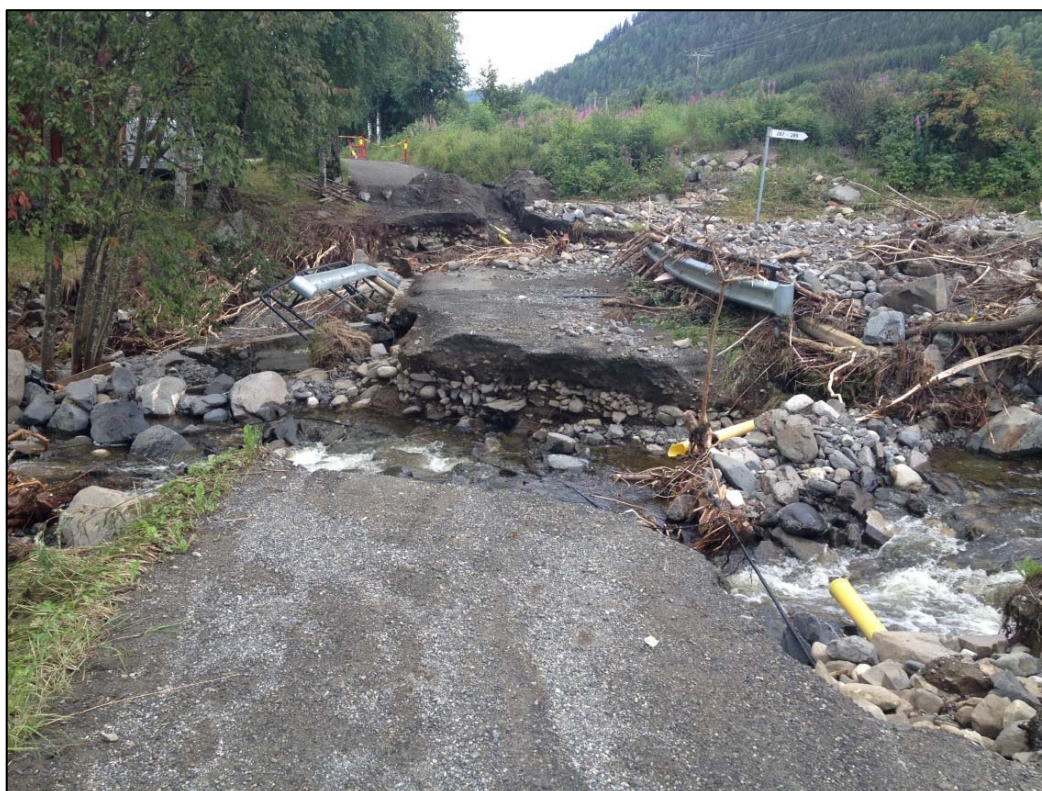
Figur 56: Skader på lokalvei og bru i Bæla (Foto: Steinar Myrabø).

Figur 57: Skader på lokalvei og bru i Bæla (Foto: Steinar Myrabø).

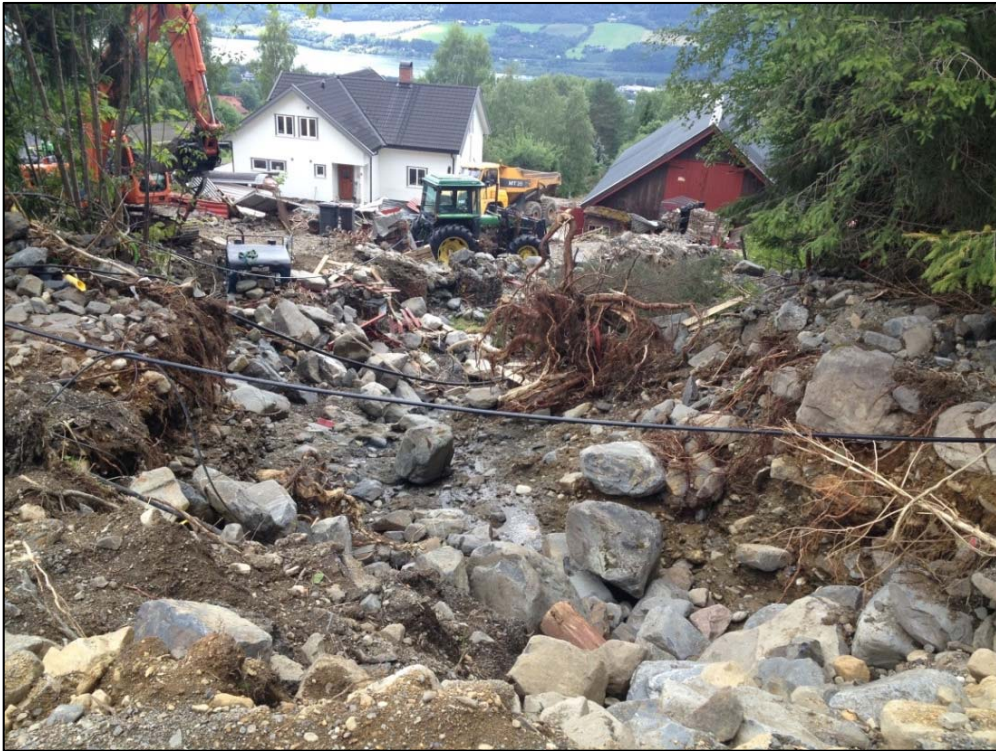
Figur 58: Vann på avveie og skader på øverste bebyggelse ved Bæla (Foto: Steinar Myrabø).

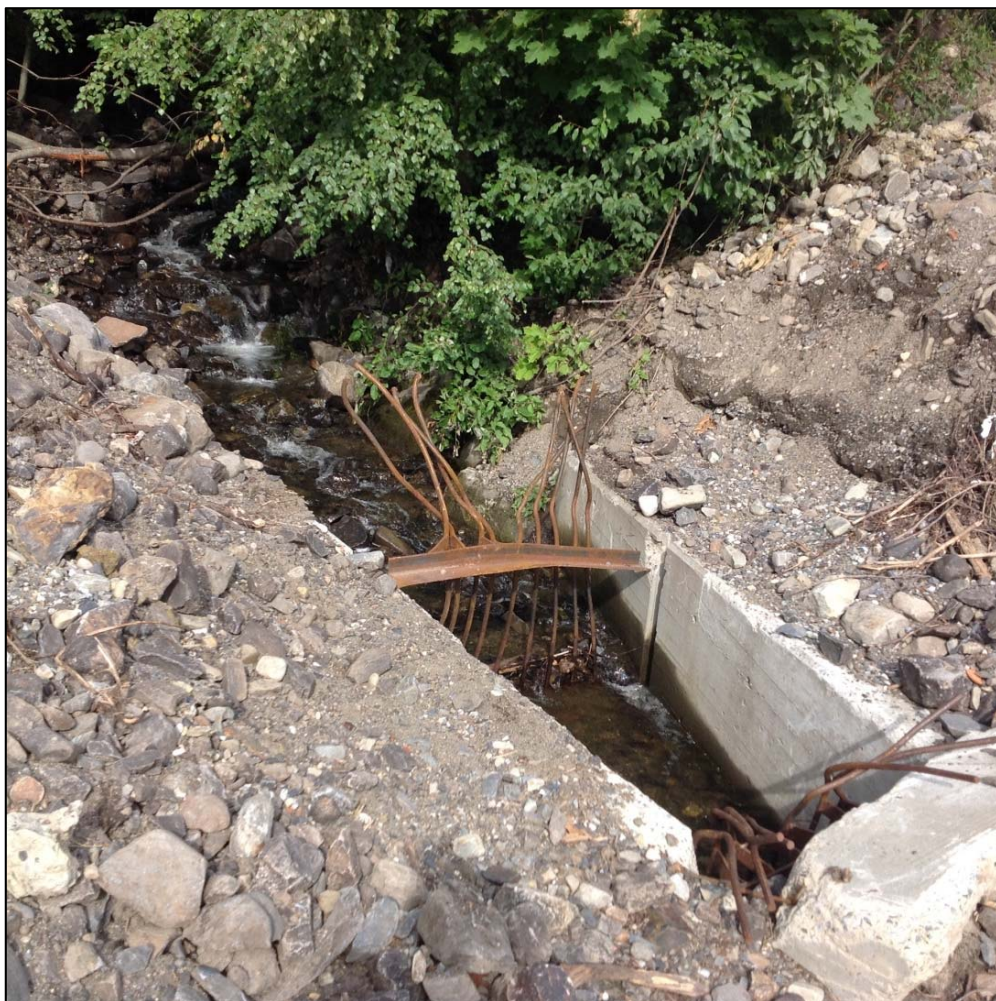
Figur 59: Skader nedover i Liumbekken. Her har det tydeligvis vært mye massetransport og rister som har forverret situasjonen.

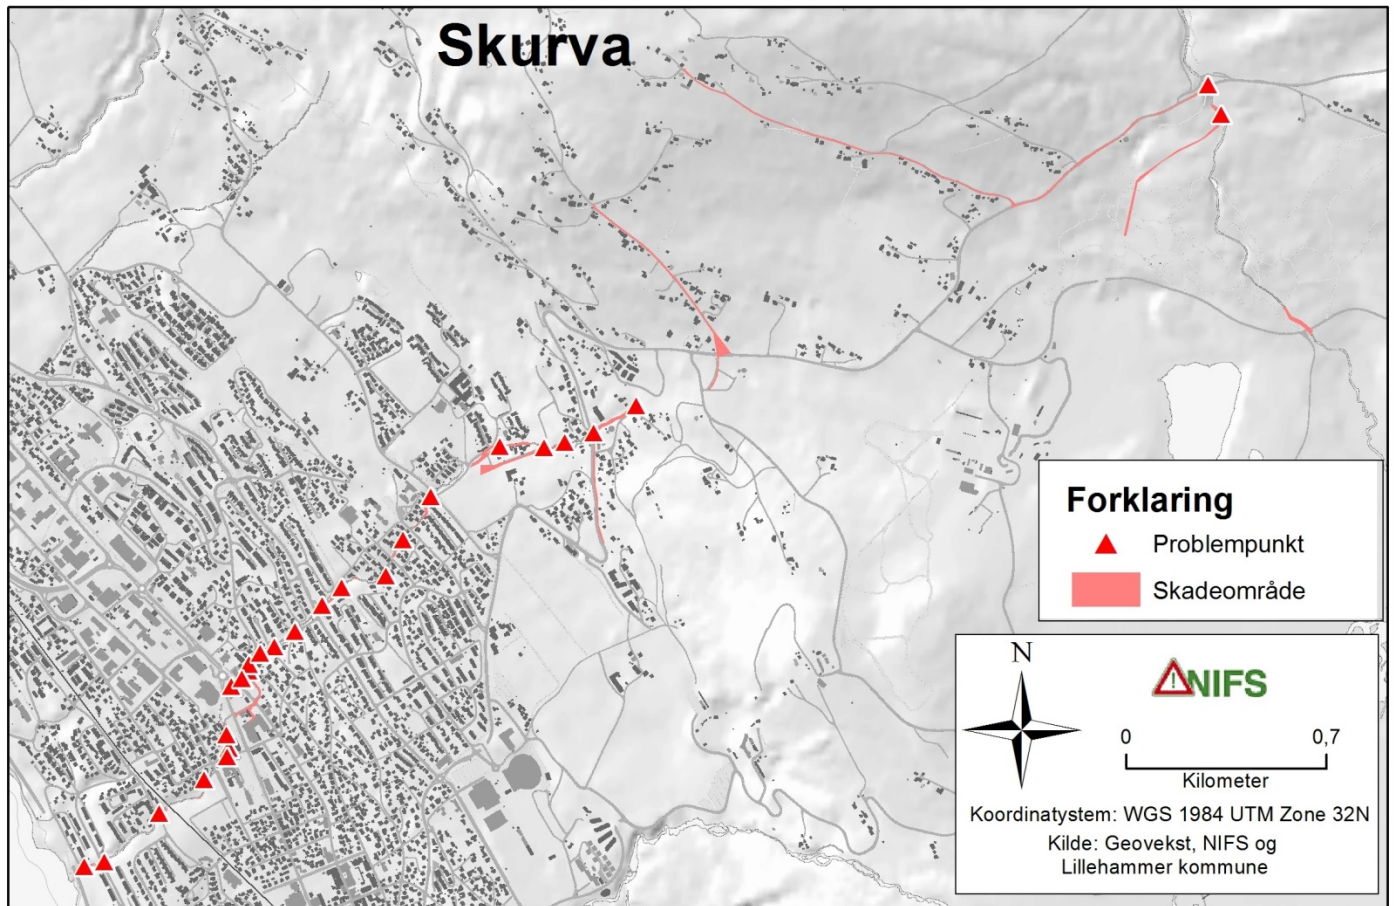
Figur 60 viser skadepunkt langs vassdraget Skurva. Skadene startet her med vann på avveie i øvre vestlige deler av feltet. Da grøftene på lokalveiene er svært dårlige (Figur 61 og Figur 66), så førte det til mye erosjon, utvasking og massetransport både på, langs og på tvers av lokalveiene. Når alt dette samlet seg i hovedløpet til Skurva der bebyggelsen ble tettere førte det til erosjon, utvasking, vann på avveie på hele strekningen nedover (Figur 62 og Figur 63). Skadene ble veldig store nede i bebyggelsen (Figur 64 og Figur 65) og det førte bl.a. til at det tok lang tid etterpå før Fylkesmannen og SVV kunne flytte inn i sitt nye bygg ved Skurva.

Figur 60: Skadepunkter langs Skurva. (Oversikt over skadepunkt tilsendt fra Lillehammer kommune v/ Anders Breili. Kart: Per Viréhn).

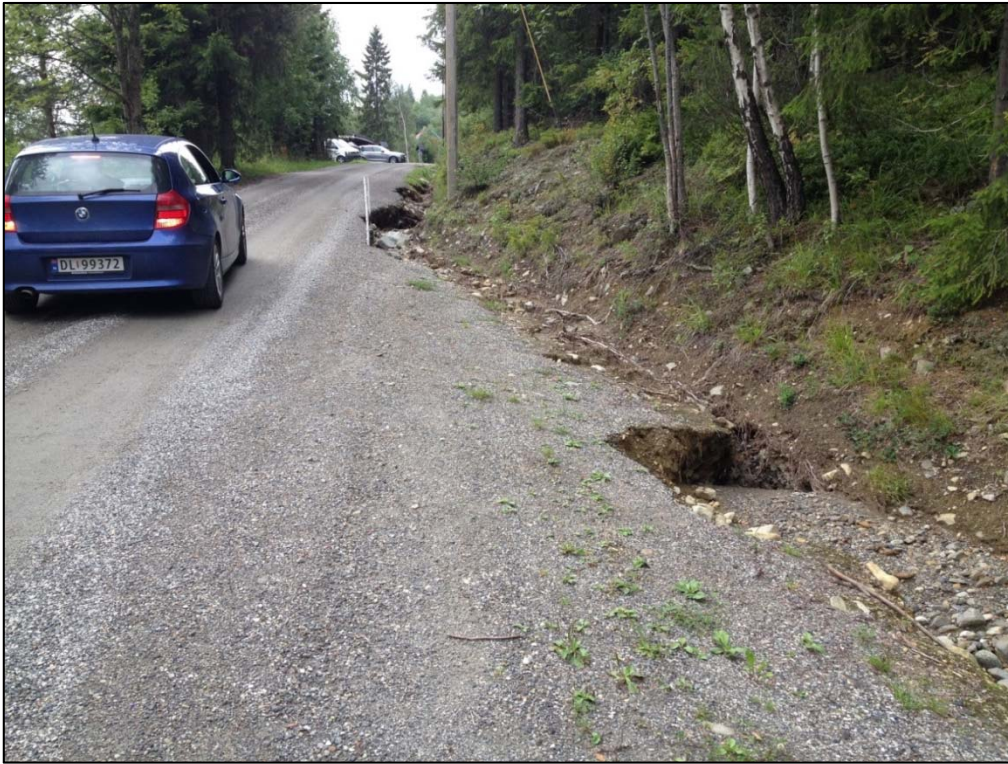
Figur 61: Erosjonsskader i de dårlige grøftene (Foto: Steinar Myrabø).

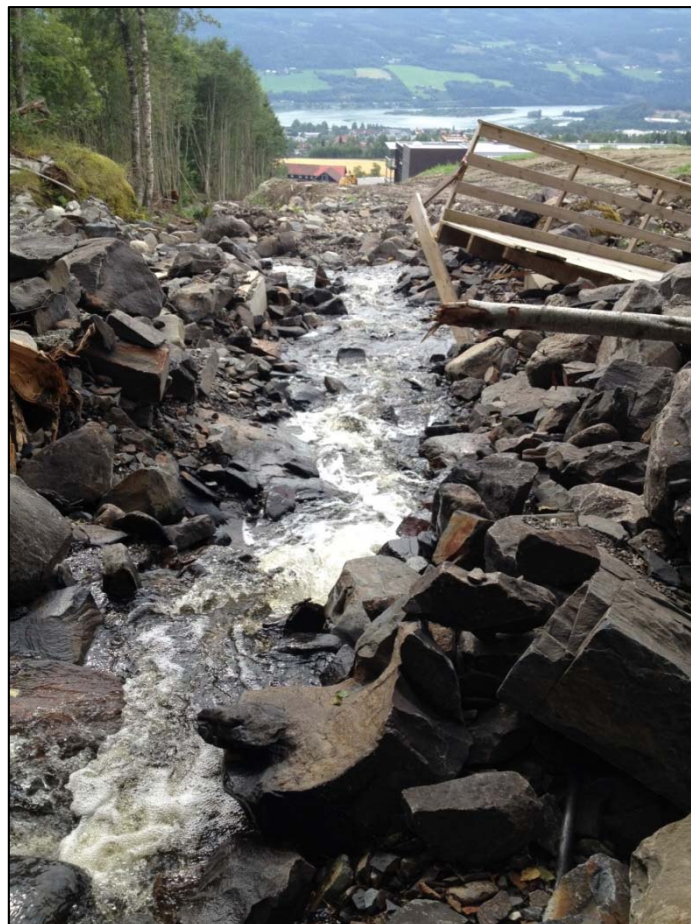
Figur 62: Vannmasser, erosjon og massetransport ned mot tettbebyggelsen (Foto: Steinar Myrabø).

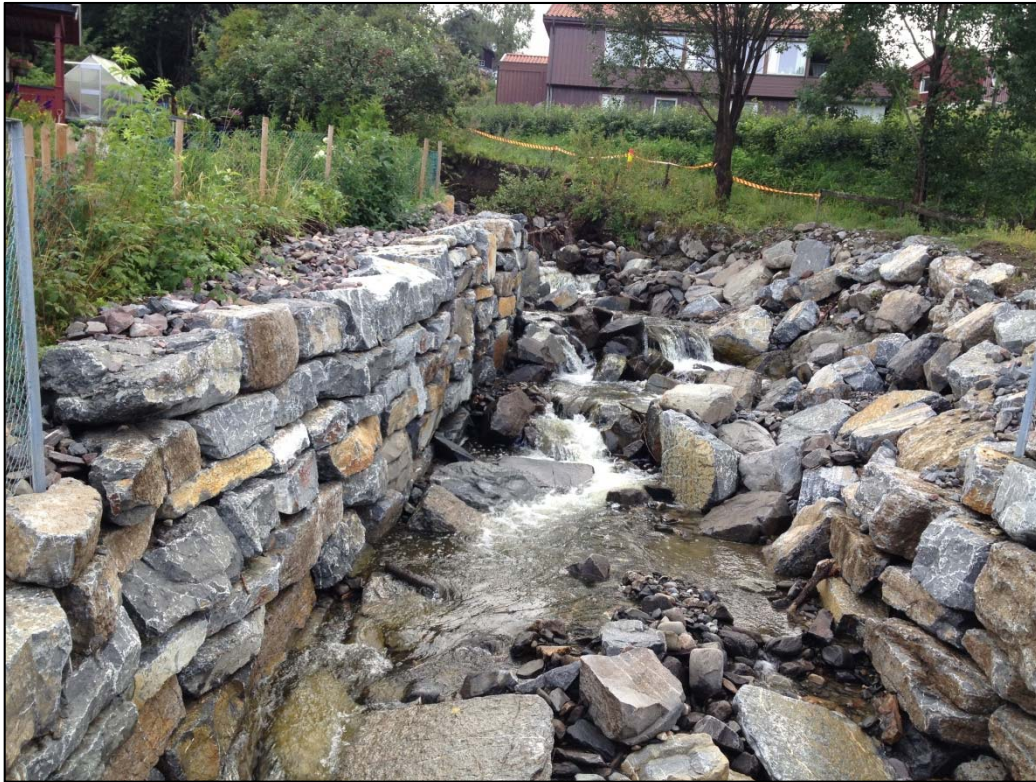
Figur 65: Store erosjonsskader i elvebredden og flomforbygning etter flommen i 2013. Muren til venstre er satt opp ute i elva, slik at vannet får liten plass under flommen (Foto: Steinar Myrabø).

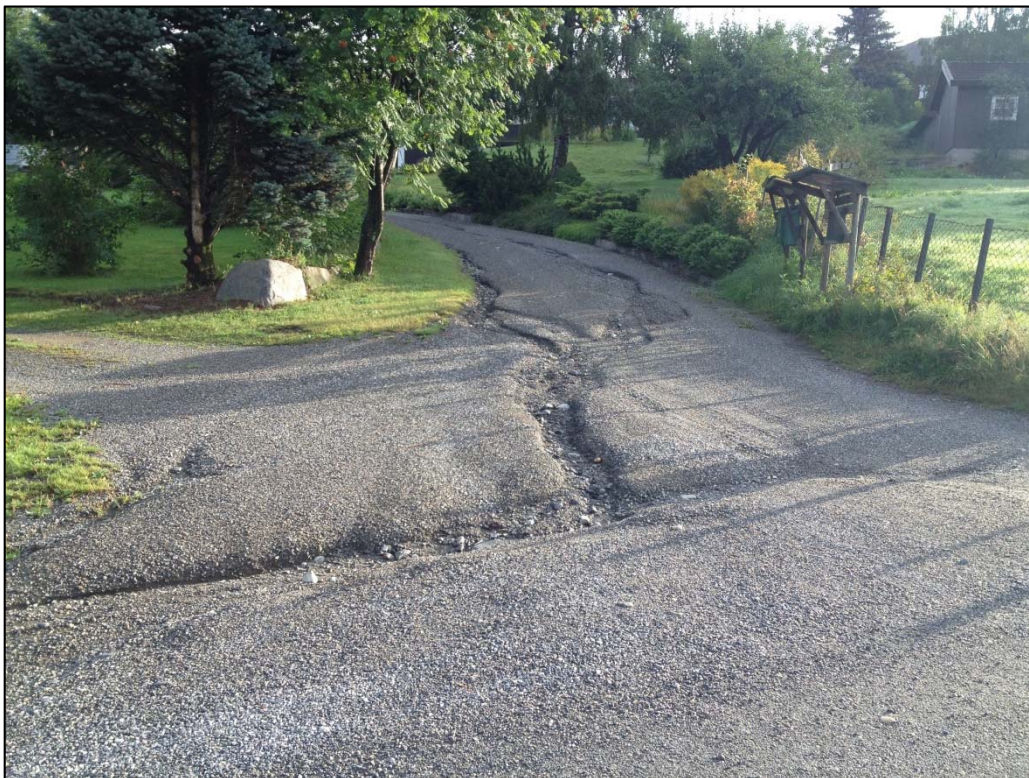
Figur 66: Mange steder rant vannet i veiene med erosjon og massetransport ned mot sentrum, da det er dårlig med veigrøfter (Foto: Steinar Myrabø).
