Naturfareprosjektet Dp. 5 Flom og vann på avveie
Erfaringer fra tre pilotfelt i Gudbrandsdalen

Rapport nr 39-2016

Naturfareprosjektet Dp. 5 Flom og vann på avveie

Erfaringer fra tre pilotfelt i Gudbrandsdalen

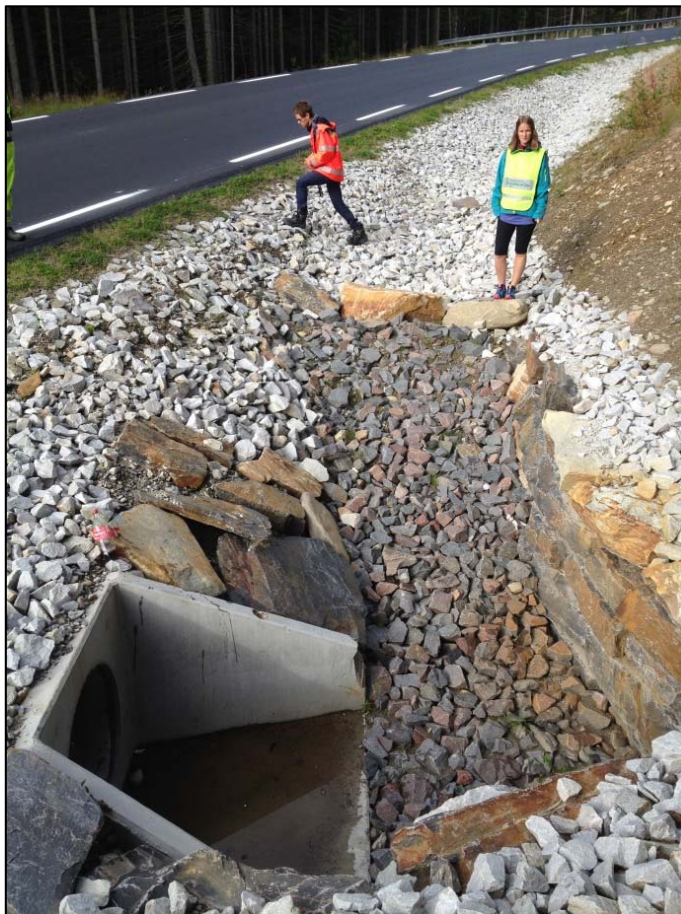
Figur 4: Åpent grøfteinntak til stikkrenne med energidreping i erosjonssikret grøft langs Liagardsvegen. I tillegg er det gjort tiltak rett nedstrøms for lede vannet inn i stikkrennen, som har vingemurer.

SVV har allerede gjennomført en del tiltak på og langs Liagardsvegen, blant annet grovere stein og energidreping i grøfteløpene og nye stikkrenneinntak med landbruksrister over sandfangskummene. Noen steder er også sandfangskummer fjernet til fordel for åpne løsninger, noe som er svært bra for å øke kapasiteten og ha kontroll på flomvannet (figur 4). Dette er helt avgjørende for å forebygge mot nye skader både langs veien og nedstrøms. Sannsynligheten for at tilsvarende skadehendelse med ødeleggelse av vei og vann på avveie ned mot Sagstugua skal skje ved en ny flomsituasjon er nå svært liten, men det forutsettes da at man etablerer et spesielt tilsyn og god drift/vedlikehold av denne strekningen.

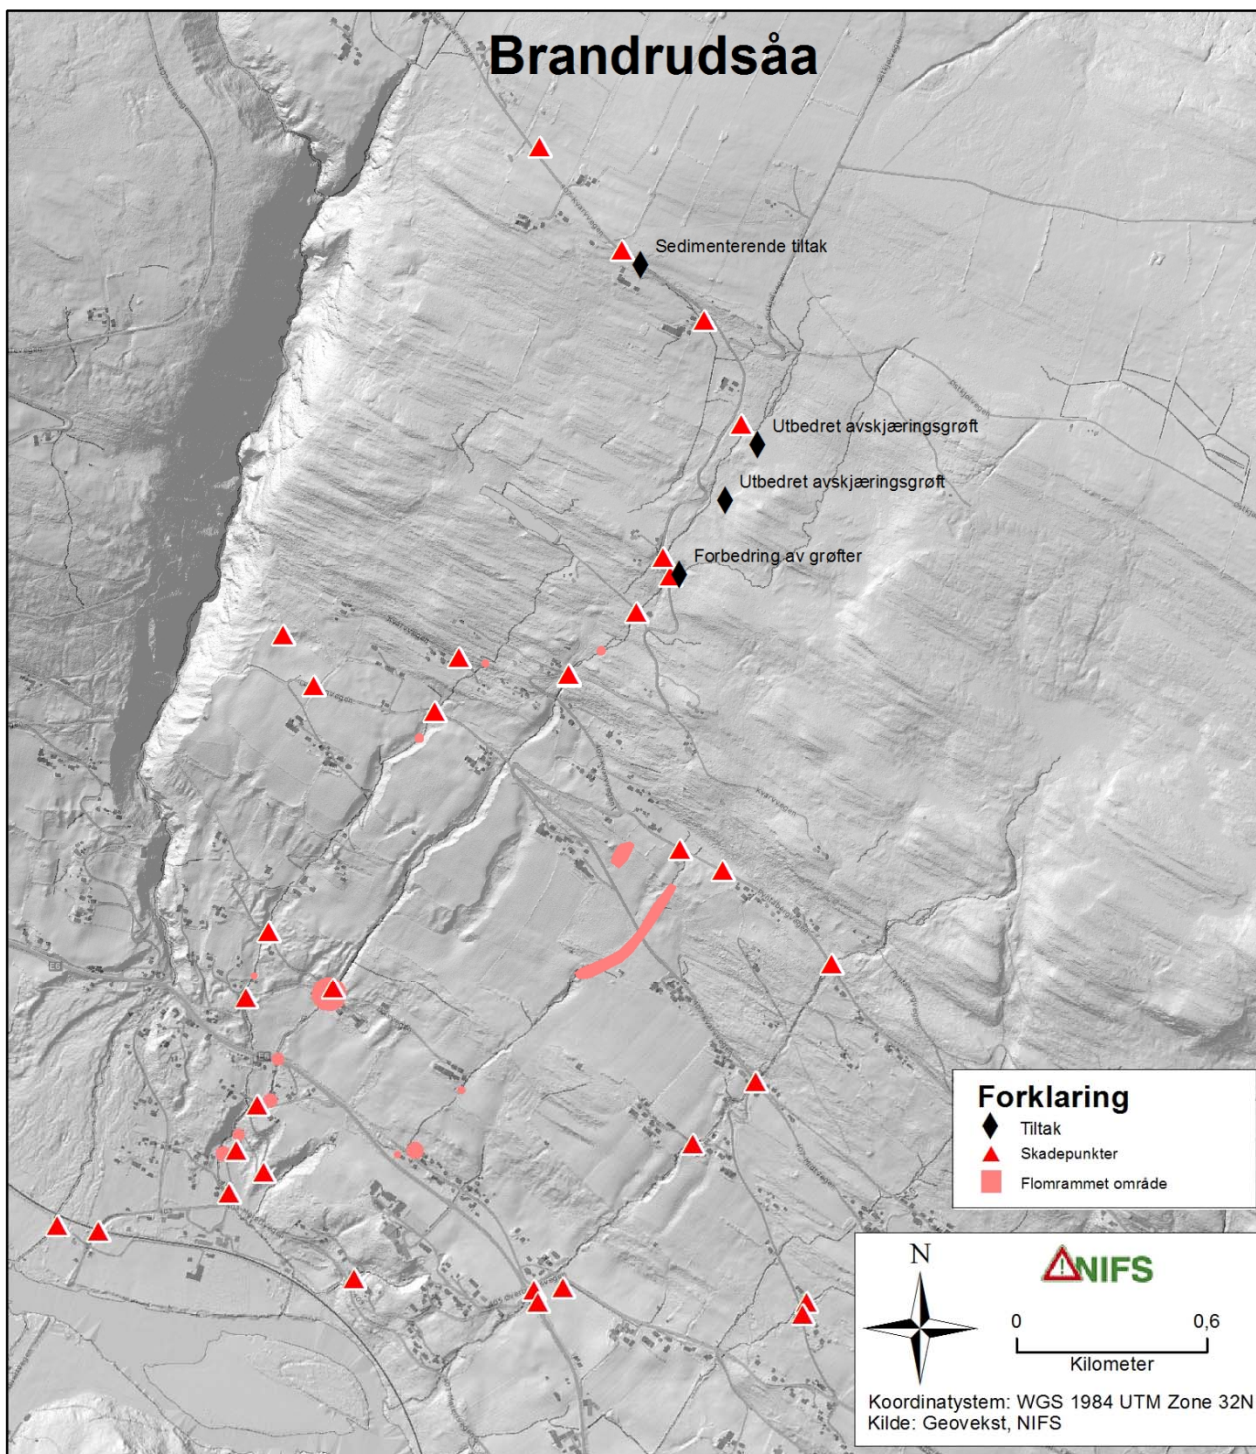
Dette pilotområdet ligger ett par km nord-vest for Hundorp (figur 1) og har et naturlig feltareal på omtrent 6,5 km² oppstrøms jernbanen (figur 5). Det ble gjennomført kartlegging av skadepunkter, modellert flomveier og laget aktsomhetskart for feltet (Viréhn 2014)(Henning 2015). Det spesielle her er at det er veldig mye arealendringer i feltet, med jorder og veier (på kryss og vers) helt opp til toppen av feltet. Under flommen i 2013 var det svært mye vann på avveie og ganske uoversiktlig å finne alle skadepunkt. Dette gjenspeilet seg i analysene der det var mange usikkerheter i resultatene. Fra eiendommene oppstrøms Fylkesvegen, i øvre del av feltet, ble store mengder finstoff vasket ut fra jordene via traktorvegene og ut til Fylkesvegen. Dette finstoffet fylte opp stikkrennene og grøftene nedenfor, og førte til store problemer nedstrøms (figur 6).

Figur 6: Pilotfeltet Brandrudsåa med angivelse av kartlagte skadeområder og noen forslag til tiltak oppstrøms.

Det ble derfor vurdert at de viktigste tiltakene var å hindre at vann kom på avveie oppe i feltet der problemene og skadene startet. SVV har utført en del tiltak i forbindelse med Fylkesveien, bl.a. dypdrenering av grøfteavrenningen, men flere tiltak bør utføres. På eiendommene oppstrøms Fylkesvegen var det ønskelig å anlegge sedimentasjonsdammer for å forhindre at store mengder finstoff blir vasket ut fra jordene og fyller opp stikkrennene nedenfor. Selv om den ene grunneieren som vi møtte på befaring var positiv til tiltaket påtok SVV seg å ta hånd om sedimentene når de kom ned til grøfta i Fylkesveien, da dette ville bli en mye enklere løsning å etablere og vedlikeholde. Sedimentasjonstiltaket med bl.a. utvidete grøfter bør etableres

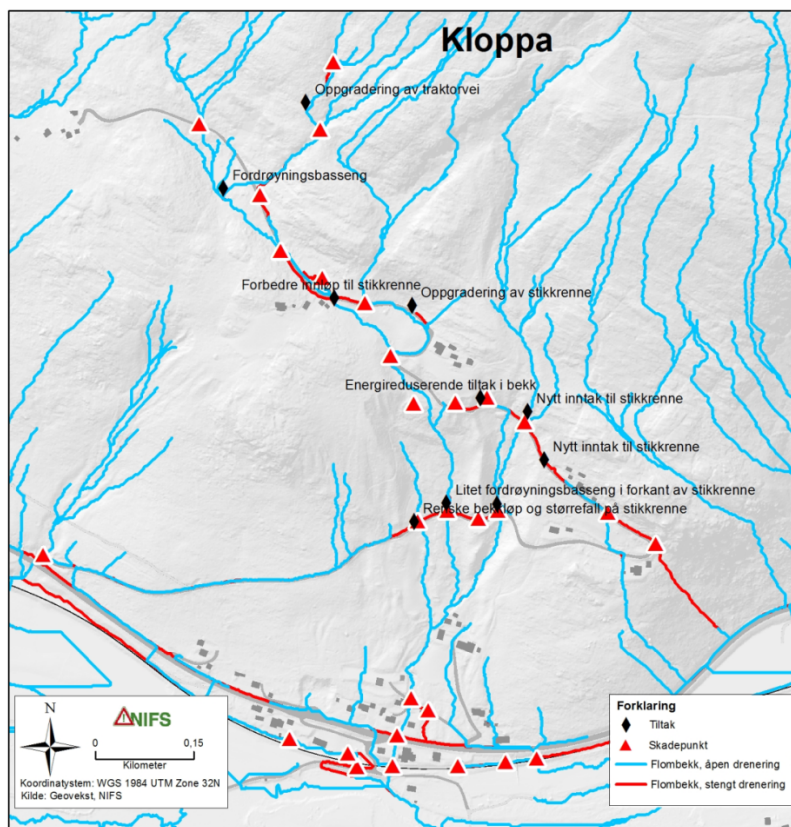
Dette pilotområdet, som ligger omtrent fire km vest for Kvam (figur 1), er preget av mye skog og har et naturlig feltareal på omtrent 1 km² oppstrøms jernbanen (figur 7). Det spesielle her er den svært sårbare traktorveien i øvre deler av feltet som krysser Kloppa flere steder. Denne veien ble utvasket under flommen i 2013. Vannet førte med seg store mengder masser nedover, langs og i bilveien til de øverste boligene. Dette kombinert med dårlige dreneringsløsninger i tilknytning til lokalveien nedover i feltet, spesielt grøftene, var den viktigste årsaken til de omfattende og mange skadepunktene en fikk både på veiene, eiendommene, E6 og jernbanen (figur 8).

Figur 8: Pilotfeltet Kloppa med angivelse av kartlagte skadeområder og forslag til tiltak

I dette feltet var det relativt lett å få oversikt over årsakene til skadene og det ble gjort en grundig vurdering av nødvendige tiltak. Ved Kloppa er det ikke noen fylkesvei eller kommunal vei, så her må grunneierne ta mer ansvar for tiltak under kyndig veiledning fra kommunen og med litt hjelp fra nedstrøms infrastruktureiere. Eksempel på generelle tiltak som grunneierne selv bør ha ansvar for og snarlig sørge for blir utført, er behovet for grøfterensk og jevnlig drift og vedlikehold av veien, helt fra det høyeste punktet i nord-vest. Det er også behov for energidreping/grov stein i grøftene, og det gjelder spesielt der helningen er stor og det er langt mellom stikkrennene. Energidreping og store flate steiner (for å hindre graving) er også viktig nedstrøms alle stikkrennene, spesielt der det er stor vannhastighet. Graving og utarbeiding av små sedimentasjonsdammer kan også grunneierne gjøre selv. For de større tiltakene er det meningen at Jernbaneverket og SVV E6 prosjekt/drift Region Øst skal hjelpe til med etablering og/eller eventuelt dele på utgiftene. Grunneierne kan også muligens få hjelp til løsning og finansiering av «selvrensende inntak med rist».

Alle foreslåtte tiltak er viktige, men det ble lagt frem noen prioriterte tiltak som bør ordnes snarest mulig. Det viktigste tiltaket er å lage et fordrøyningsbasseng i en naturlig forsenkning like nedstrøms der traktorveien kommer ned til lokalveien (figur 9). Arbeidene omfatter bygging av fordrøyningsbasseng, inkludert endring av bekkeløp inn i bassenget og et lite sedimentasjonsbasseng med energidreping oppstrøms. NIFS-prosjektet har laget en tiltaksplan for å skissere en løsning med best mulig utnyttelse av området til flomdemping og sedimenthåndtering uten ulemper for grunneier. Statens Vegvesen (SVV) skulle sørge for nødvendige masser til dam og ta kostnadene med massetransport og gravearbeider, mens Jernbaneverket skulle bidra med å finansiere tiltaket. Nord-Fron kommune gjorde avtale med grunneier og avtalte drift med veilaget. Søknad til NVE ble utformet i fellesskap med NIFS-prosjektet, men det viste seg å bli vanskelig å få tiltaket godkjent av NVE lokalt. Vi savnet en veileder for hvordan man skal lage planer for tiltak i små nedbørfelt, med eksempler for ulike typer tiltak, med hva som kreves av beskrivelser, analyser og tegninger/skisser for at planen skal godkjennes av NVE. Det var ingen i de tre etatene som kunne hjelpe til med å detaljprosjekttere tiltaket, samt at det manglet gode eksempler for slik prosjektering. Tiltaksplanen ble til slutt sendt over til E6 prosjektet sine konsulenter for detaljprosjektering, og håpet er at tiltaket kan bygges til våren, slik at området blir bedre sikret mot nye flomskader.

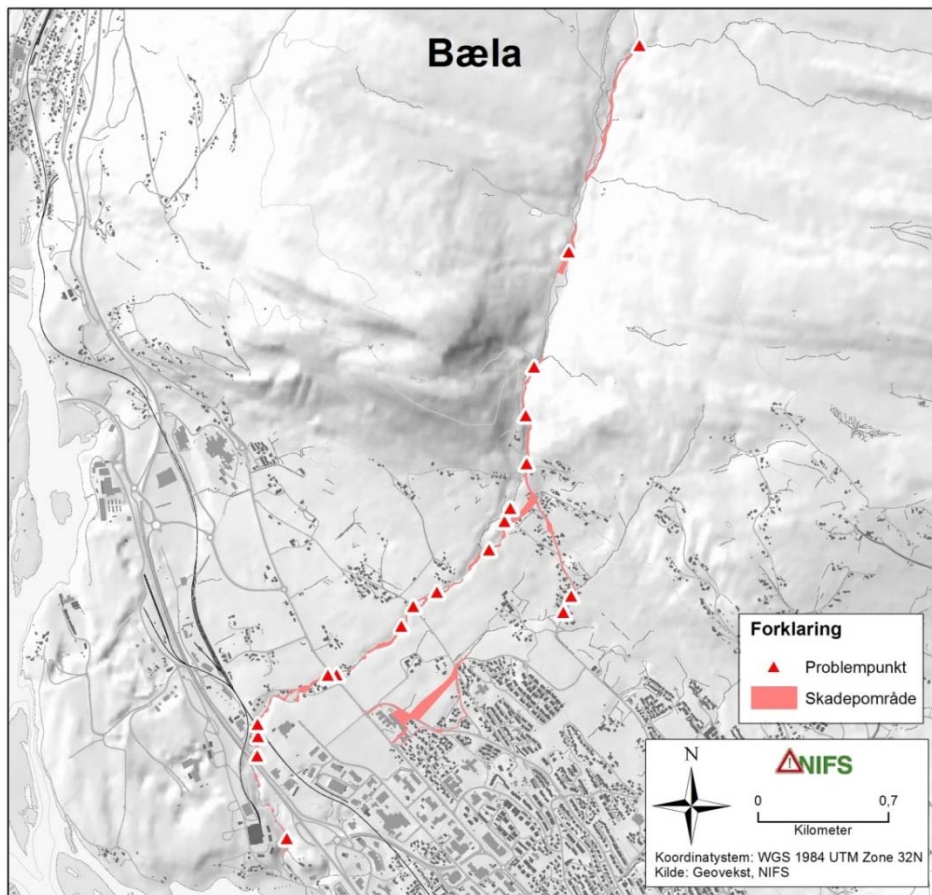
Bæla renner gjennom nordre del av Lillehammer og har et naturlig feltareal på omtrent 8 km² oppstrøms jernbanen (figur 10). Øvre del av feltet er preget av skog- og myrområder. Det spesielle her er skogsbilveien som både krysser Bæla flere ganger og enkelte steder ligger helt inntil elva. Dårlige dreneringsløsninger med få stikkrenner, dårlige grøfter og innsnevret elveløp flere steder gjør dette til svært sårbare områder. Det har også vært en del hogst i feltet, men det er usikkert hvordan det har påvirket situasjonen under flommen. Skadene startet der elva kom ned til skogsbilveien øverst i feltet (figur 11), hvor ei lita bru hadde for dårlig kapasitet i forhold til flomvannet og rasket som det førte med seg. Vannet rant oppå og langs skogsbilveien, og førte til erosjon, utvasking og vann på avveie flere steder nedover. Ved nederste bru før bebyggelsen tok mesteparten av vannet med mye sedimenttransport på avveie, gravde ut en lokalvei og førte til store skader på bebyggelse nedstrøms. Mesteparten av vannet som inneholdt mye erosjonsmateriale rant tilbake i hovedelva og førte til store skader nedstrøms i feltet. Noe av vann- og erosjonsmassene drenerte over i nabofeltet Liomsbekken og skapte store skader der.

Figur 11: Kartlagte skadeområder i Bæla (mottatt fra Lillehammer kommune).

De viktigste tiltakene oppstrøms i Bæla er å ha kontroll på vannet slik at en hindrer erosjon, utvasking og vann på avveie nedover i feltet. Vurdering av alle muligheter for fordrøyning og sedimenthåndtering er derfor det viktigste i tillegg til bedre dreneringsløsninger for skogsbilveien.

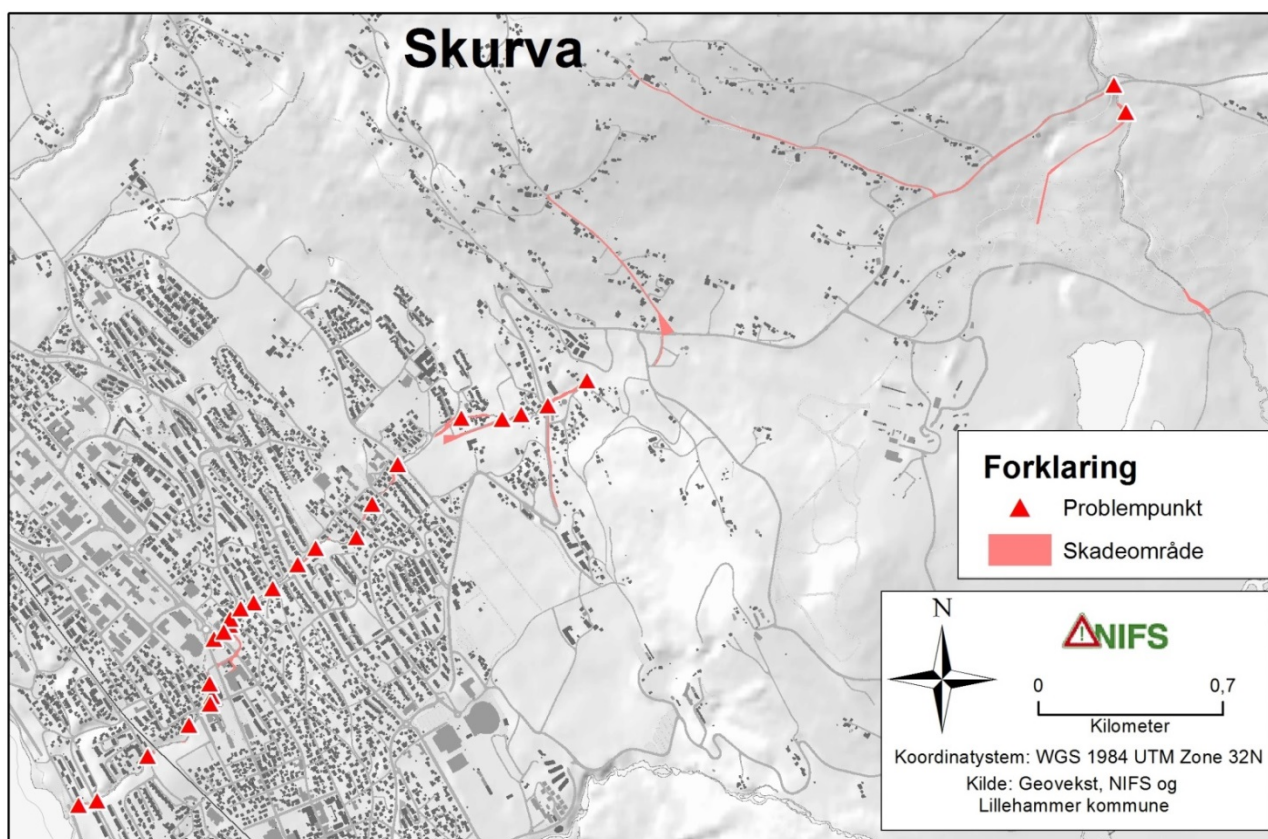
Nedbørfeltet til Skurva som renner gjennom nordre del av sentrum i Lillehammer har et feltareal på 5-6 km² oppstrøms jernbanen (figur 12). En av utfordringene i dette feltet er at den delen av Skurva som har sin opprinnelse i Gropmarka og vanligvis er ledet ned til Mesnaelva tok en annen vei ved flommen i 2014. Store deler rant inn i feltet til Skurva som drenerer ned gjennom byen. I tillegg kom det mye vann og erosjonstransport fra sideveiene både innen feltet og fra områder utenfor, da grøfter og stikkrenner der ikke fungerte tilfredsstillende (figur 13).

Figur 13: Kartlagte skadeområder i Skurva (mottatt fra Lillehammer kommune).

De viktigste tiltakene i øvre del av Skurva er å hindre at vann renner inn i feltet fra nord-øst, samt å hindre vann på avveie, erosjon og utvasking i forbindelse med lokalveiene. Grøfter og stikkrenner må utbedres i store deler av området. I tillegg må man prøve å få til mest mulig fordrøyning og sedimenthåndtering i den øvre delen av feltet før vannet drenerer ned til tettbebyggelsen.

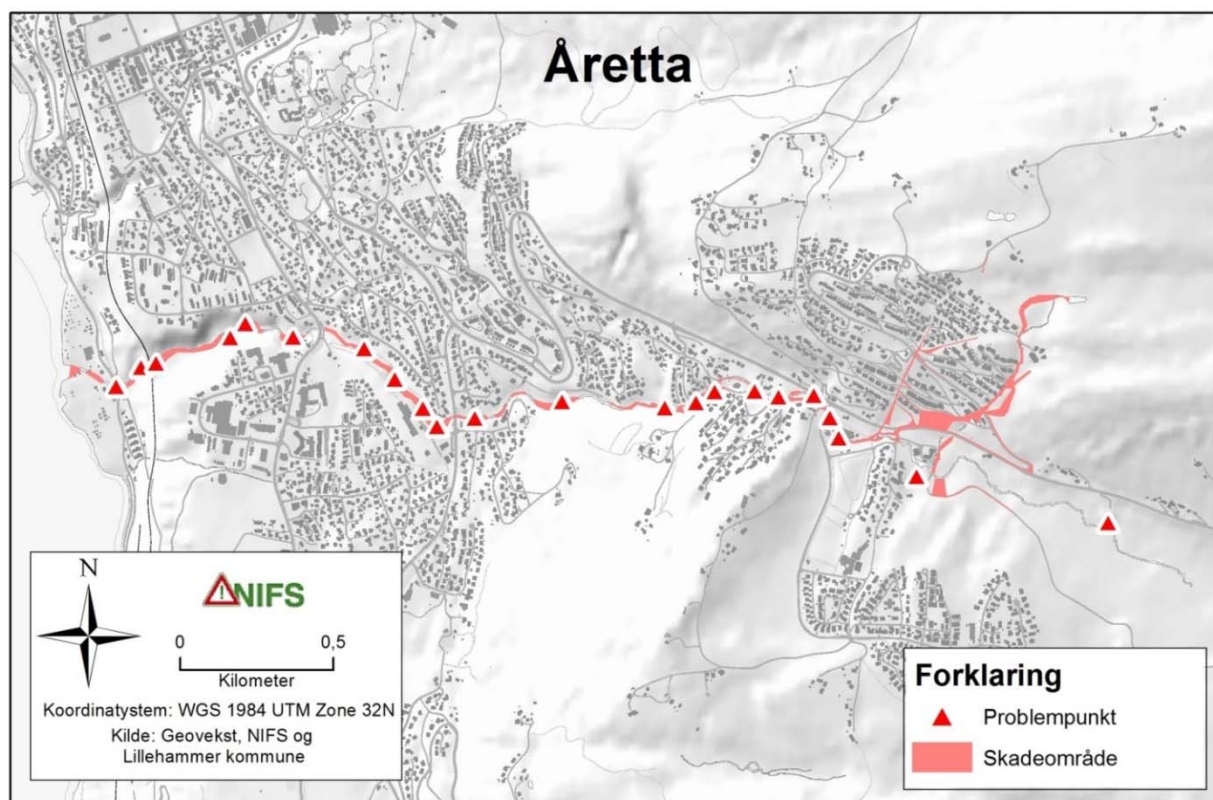
Nedbørfeltet til Åretta renner gjennom søndre del av sentrum i Lillehammer og har et feltareal på omlag 15 km² oppstrøms jernbanen (figur 14). Her startet mye av problemene i sidebekken Askjellrubekken (figur 15) og i hovedelva ved Røyslimoen der flomvannet kom ned til den øverste tettbebyggelsen. Utilfredsstillende og underdimensjonerte dreneringstiltak, samt nedbygging av dreneringsveiene var hovedsak til at problemene startet og eskalerte nedover.

Figur 15: Kartlagte skadeområder i Åretta (mottatt fra Lillehammer kommune).

De viktigste tiltakene i Åretta er å hindre vann på avveie, erosjon og utvasking i forbindelse med lokalveiene og bebyggelse. Grøfter og stikkrenner må utbedres i store deler av området. For å minske flomvannføringen nedstrøms må en prøve å få til mest mulig fordrøyning og sedimenthåndtering i de øvre delene før vannet drenerer ned til tettbebyggelsen.
