Naturfareprosjektet: Delprosjekt 6 Kvikkleire

Styrkeøkning av rekonsolidert kvikkleire etter skred

Rapport nr. 43/2013

Laboratorierapport

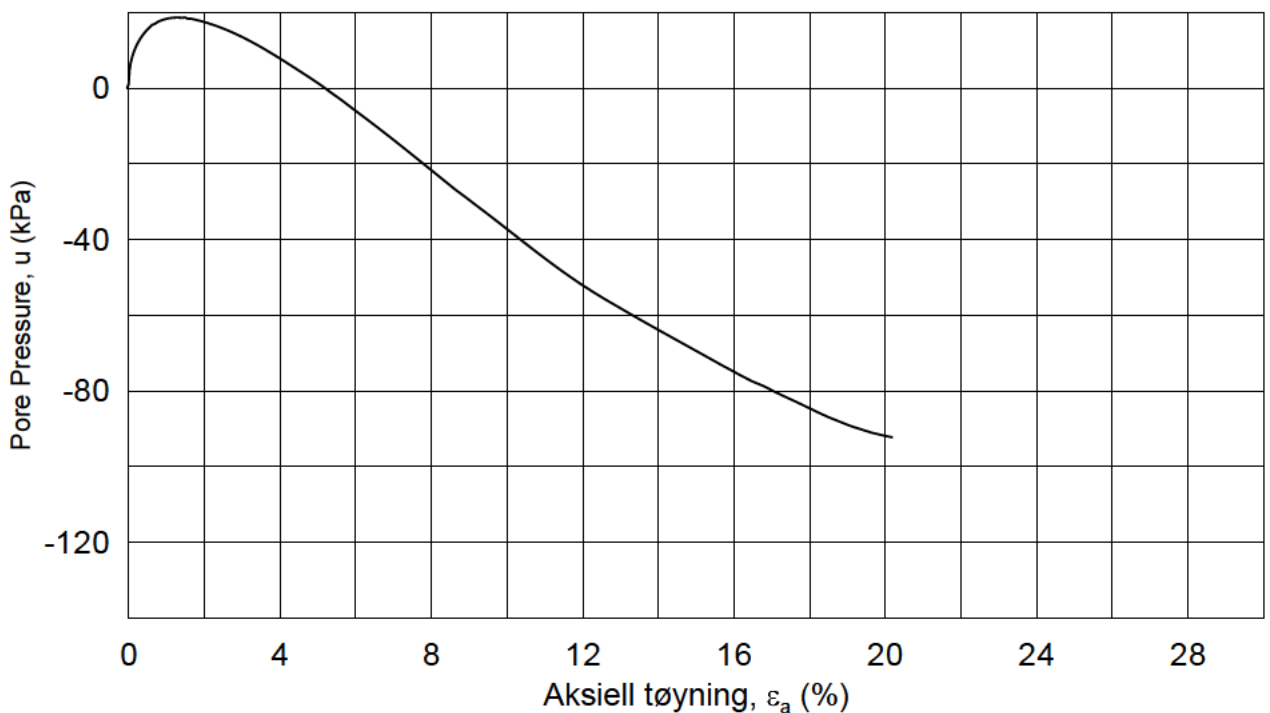
4.1-4.2 Borpunkt 7-CAUA-dybde 8,50m (7-3-C-1)

Treaksial forsøk: **CAUA**

Boring: 7

Dybde = 8.50 m

$p_{o'}$ = 91.5 kPa

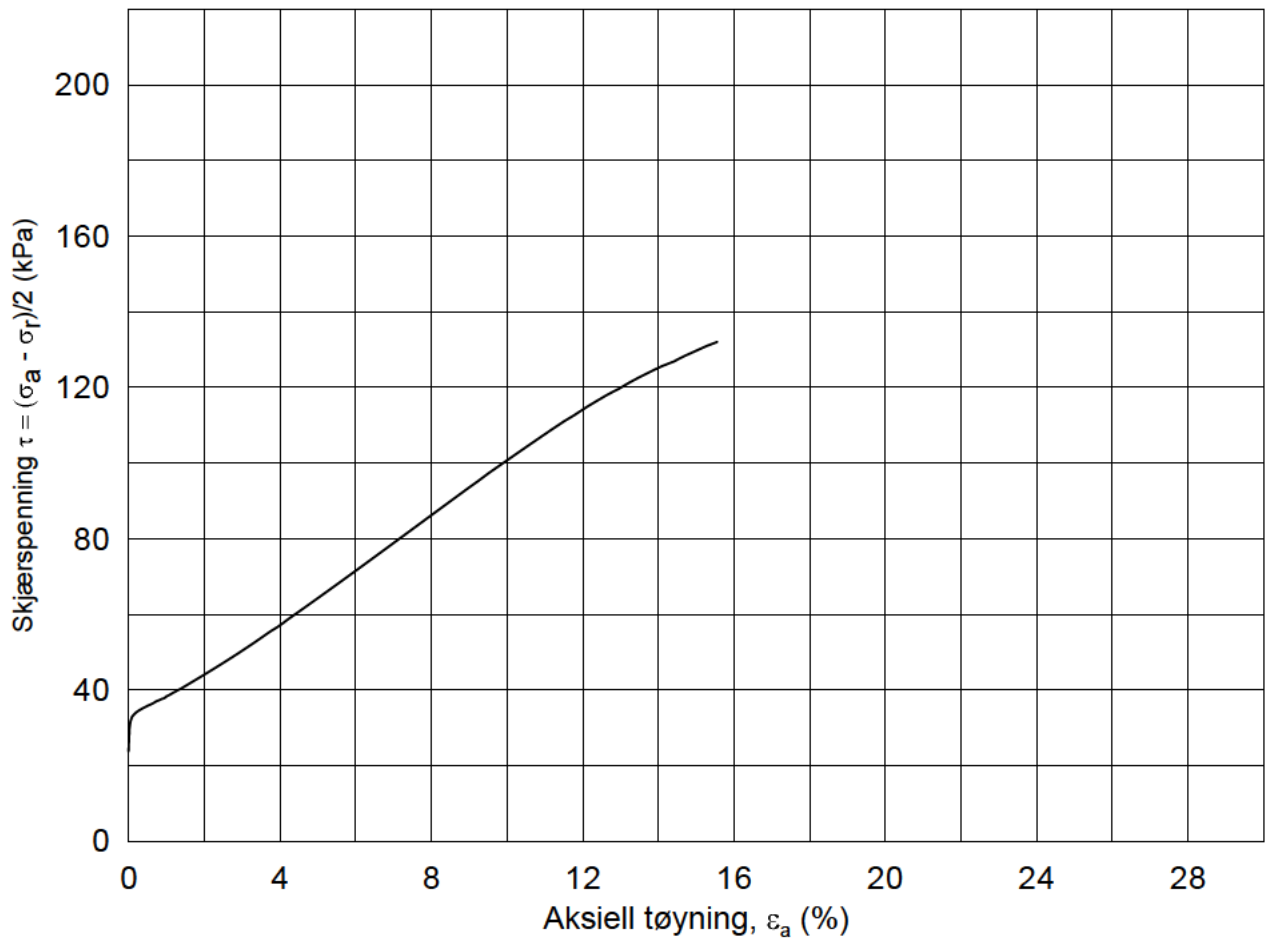
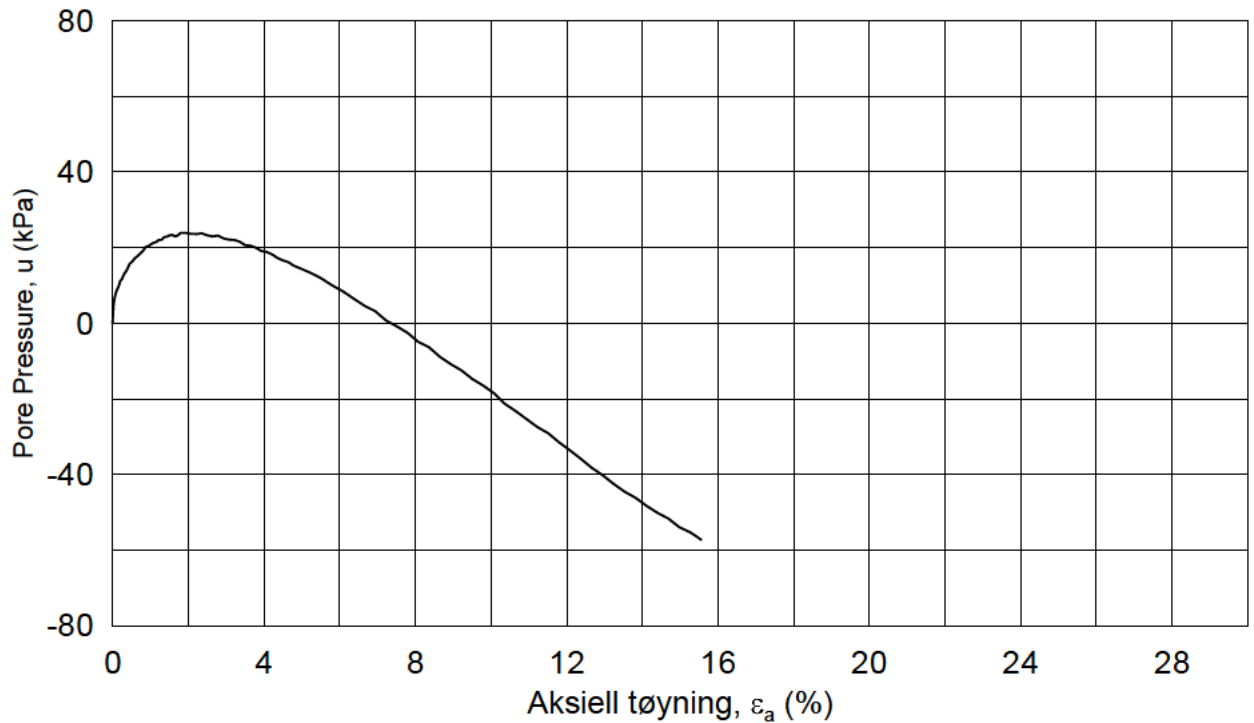
4.3-4.4 Borpunkt 7-CAUA-dybde 9,55m (7-4-C-1)

Treaksial forsøk: **CAUA**

Boring: 7

Dybde = 9.55 m

$p_{o'}$ = 105.5 kPa

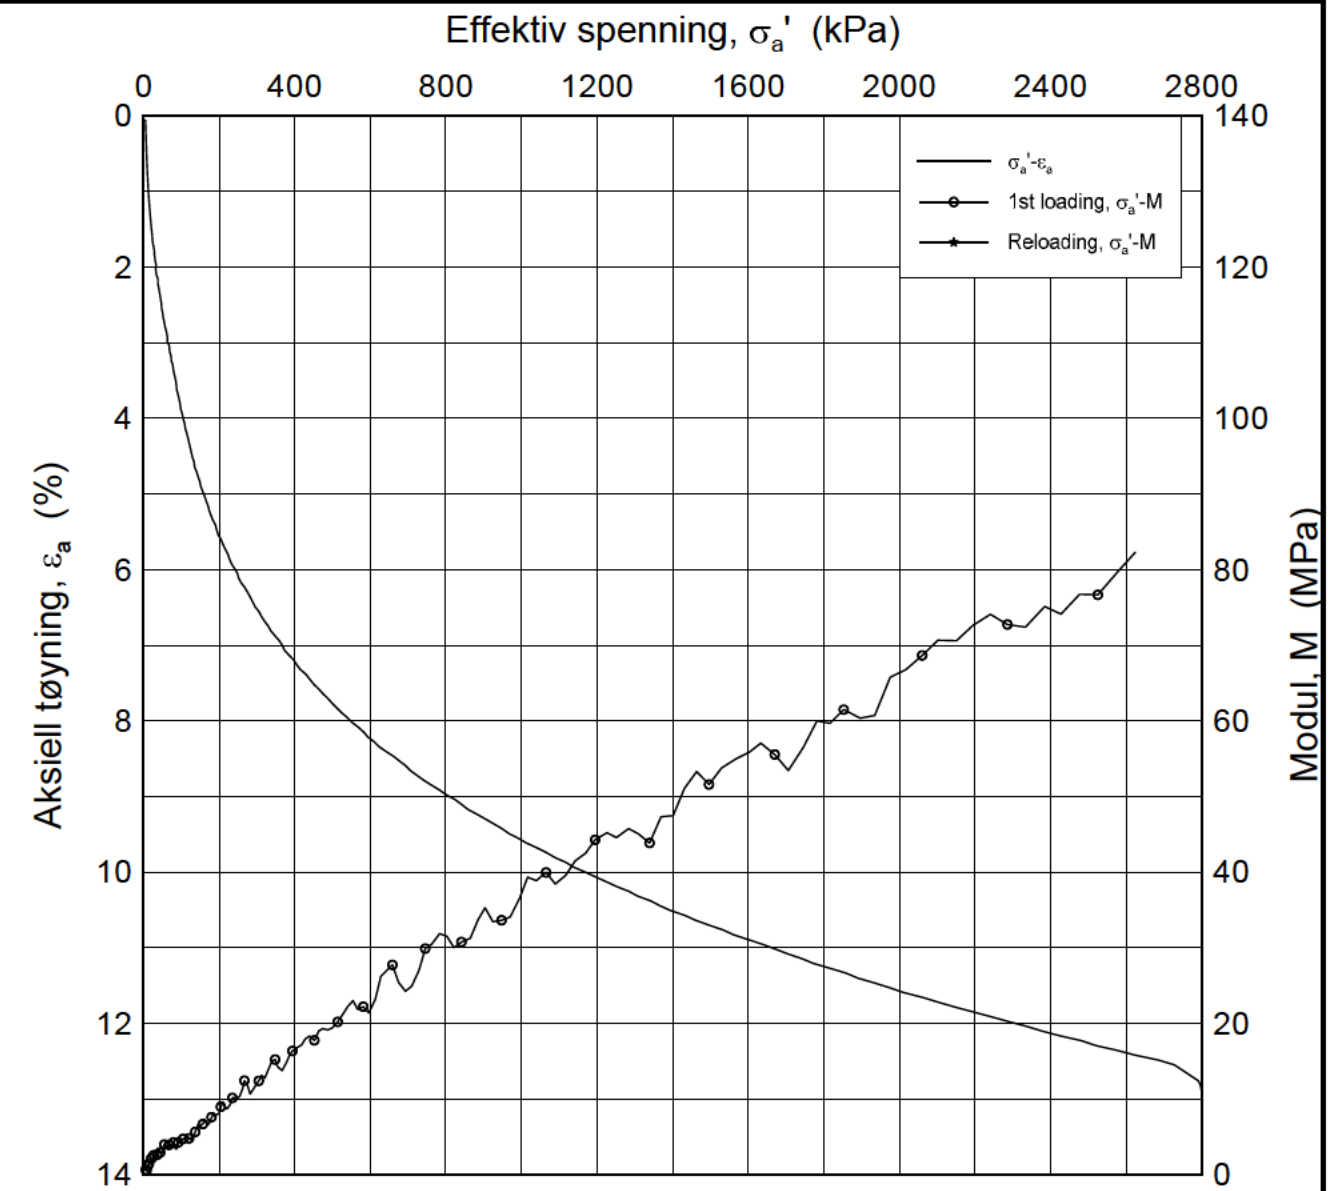
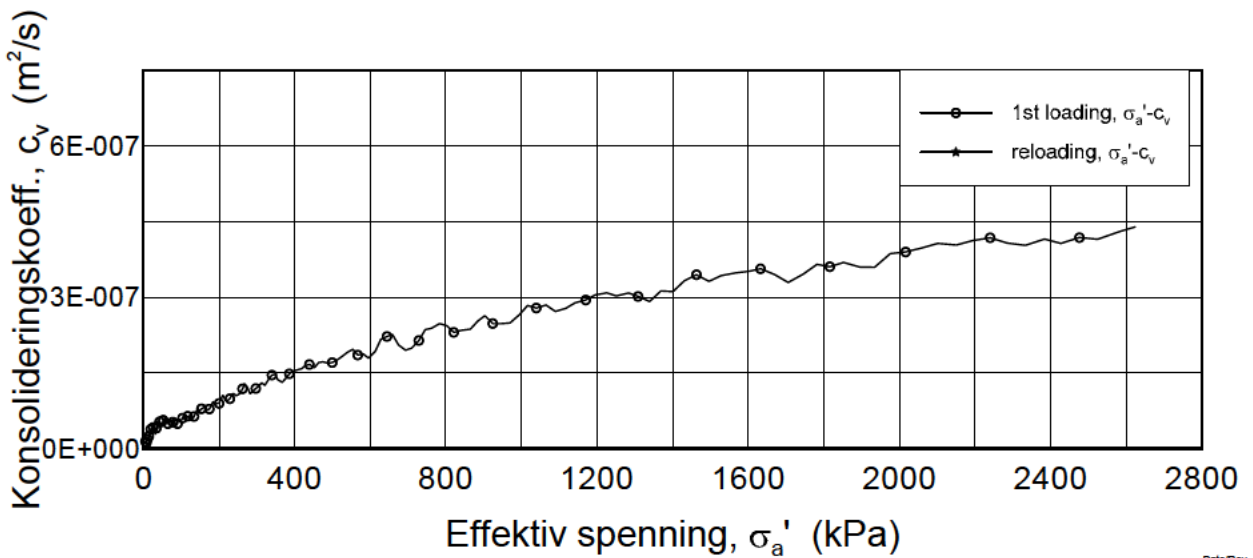
5.1-5.3 Borpunkt 7-CRS-dybde 9,42m (7-4-B-1)

Oedometer test (CRSC)

Dybde = 9.42 m

p'_o = 105.5 kPa

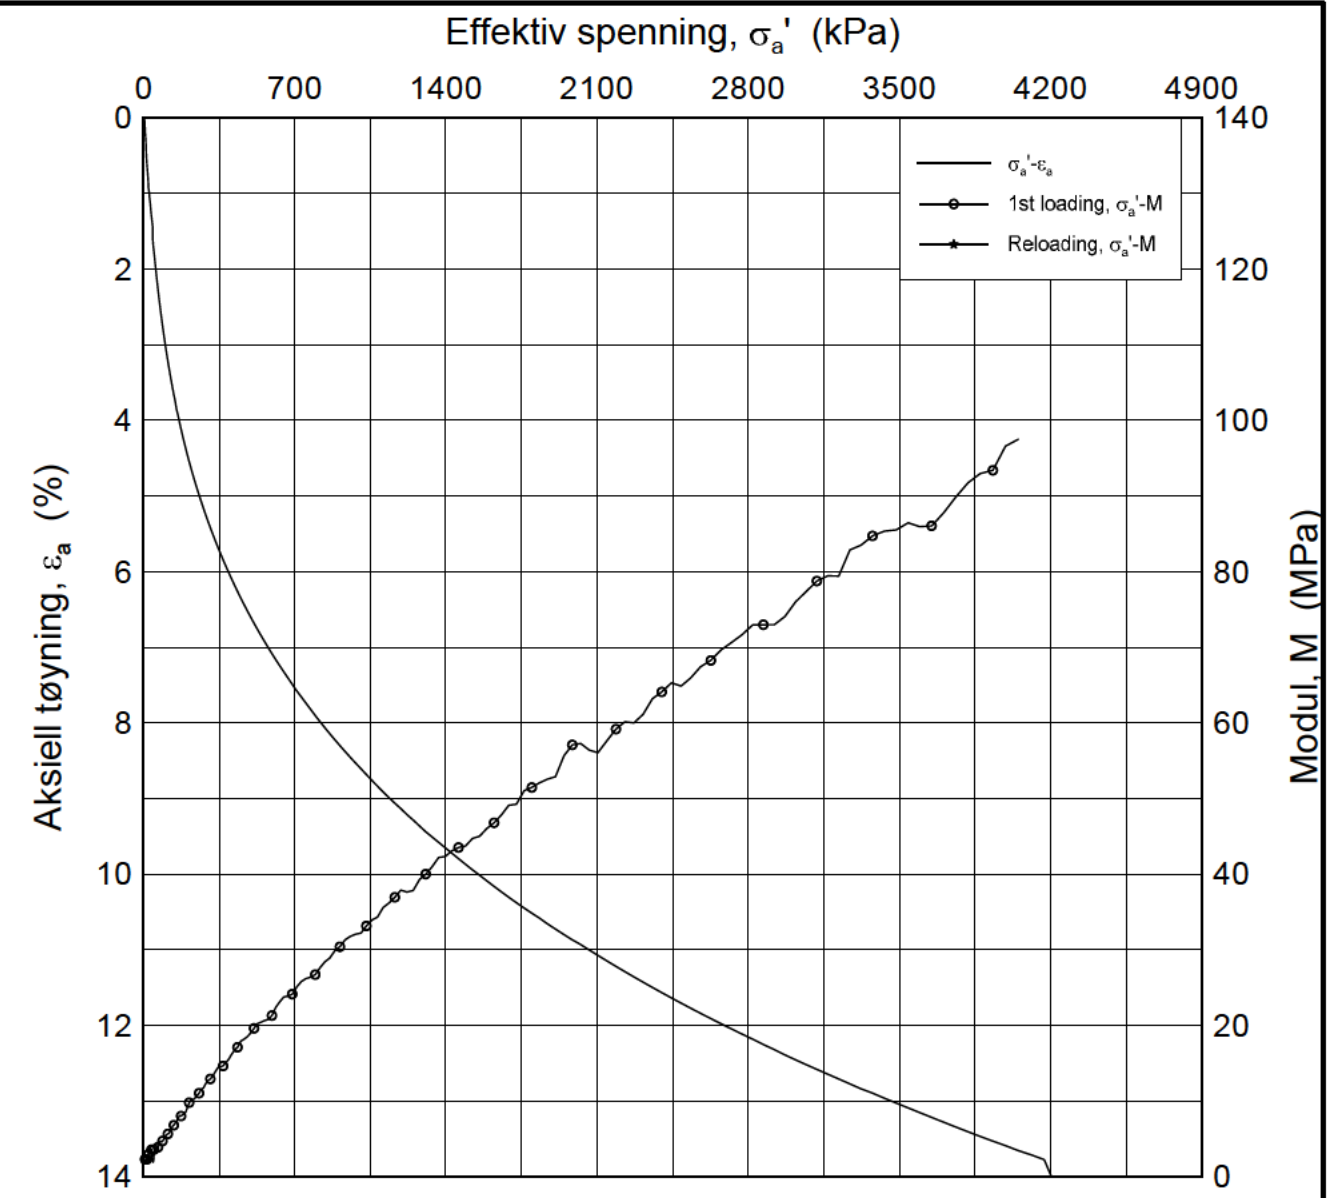
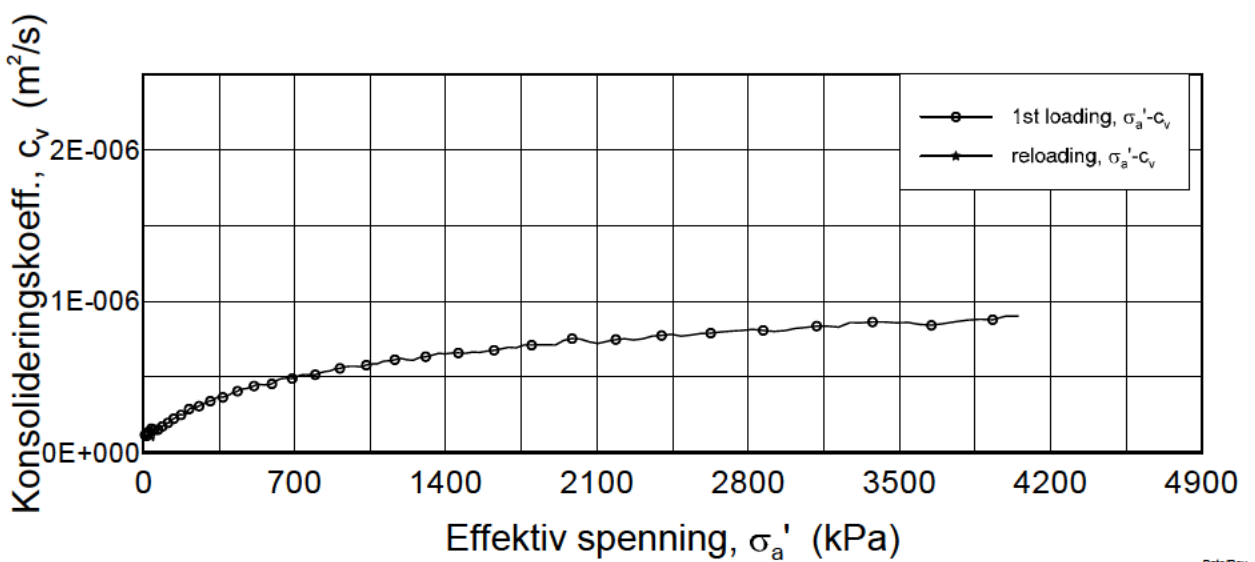
5.4-5.6 Borpunkt 7-CRS-dybde 11,62m (7-5-C-1)

NIFS-N-6.7.2-Styrkeøkning av rekonsolidert kvikkleire			Dokumentnr. 20120853
Oedometer test (CRSC)			Dato 2012-10-26
Borhull: 7	Sylinder: 5	Dybde = 11.62 m	Figurnr. XX.XX
Del: C	Test: 1	$p'_o = 125.7$ kPa	Tegner FPJ
		$w_i = 22.68$ %

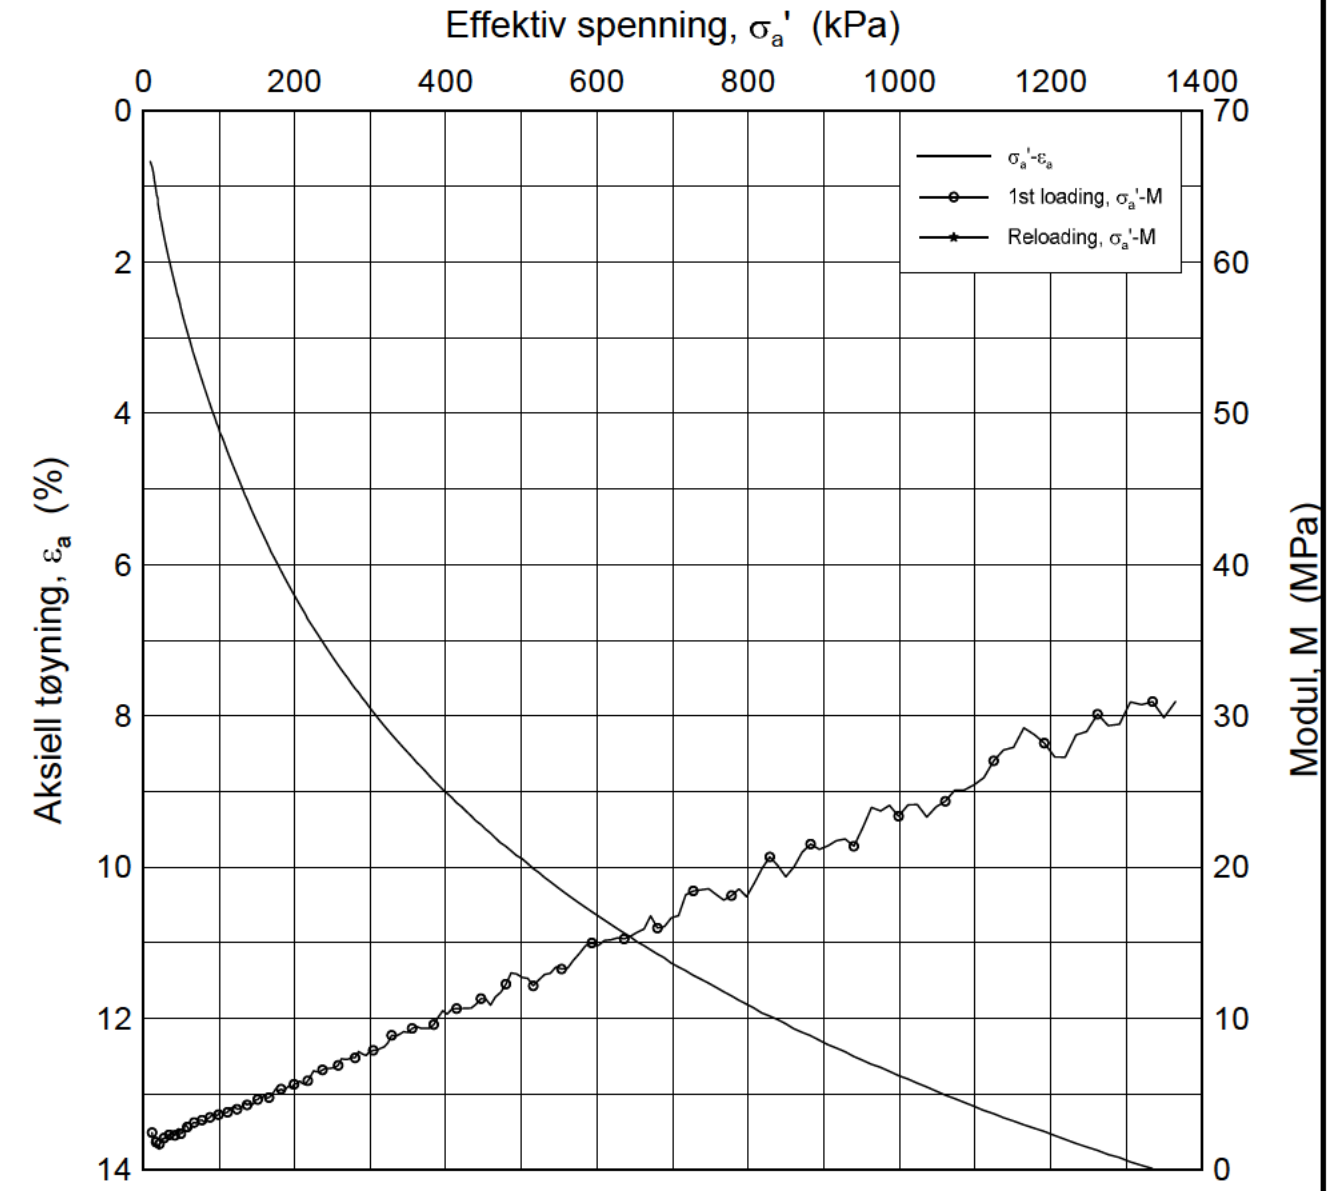
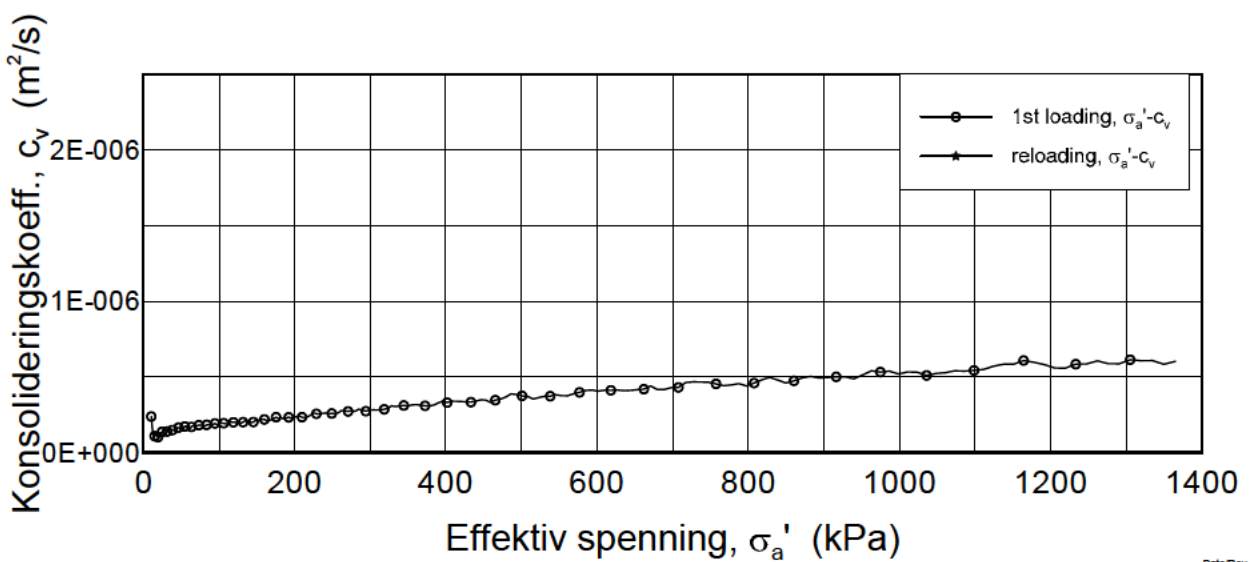
5.7-5.9 Borpunkt 10A-CRS-dybde 6,63m (10A-4-E-1)

NIFS-N-6.7.2-Styrkeøkning av rekonsolidert kvikkleire			Dokumentnr. 20120853
Oedometer test (CRSC)			Dato 2012-10-26
Borhull: 10A	Sylinder: 4	Dybde = 6.63 m	Figurnr. XX.XX
Del: E	Test: 1	$p'_o = 53.5$ kPa	Tegner FP
		$w_i = 28.00$ %
