# Naturfareprosjektet

Oktoberflaumen på Vestlandet i 2014

# Rapport nr 36-2016

**Sammendrag:** I denne rapporten har vi analysert dei store skadane som oktoberflaumen i 2014 førte til i Lærdal, Aurland (Flåmsdalen), Voss sentrum og Odda sentrum. På Voss og i Odda var flaumen større en nokon annan flaum i nyare tid. Alle plassar var skadeomfanget uventa stort. Betre arealplanlegging kunne redusert nokon av skadane på Voss, medan dei råka bygningane i dei andre tilfella var såpass gamle at berre sikring kunne ha vore eit aktuelt tiltak.

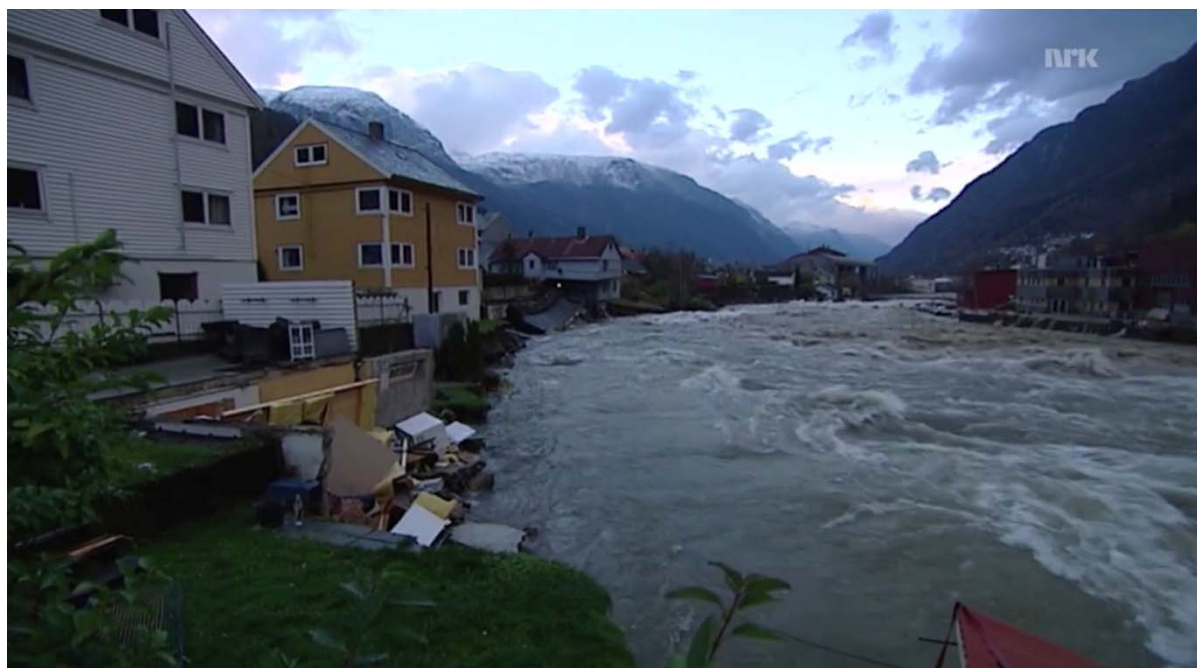
Figur 2 Det flaumråka partiet i Opovegen, der tre bustadhus vart tatt av elva. Vi ser restane av Opovegen 13 i framgrunnen, medan nr.9, som låg på utsida av det gule huset, er heilt vekke. Restane av Opovegen 5 lengst bak. Foto: NRK Hordaland.

Nord for dei tre husa som fór på elva, ligg Røldalsvegen 89A, som vart delvis undergrave og seinare måtte rivast. Reguleringsplan for Nyland-Eidesdalen frå 1963 er gjeldande reguleringsplan for området, men her går det ikkje fram at denne tomte skulle regulerast til bustadformål. Det har truleg skjedd ved utforming av arealdelen av kommuneplanen på eit seinare tidspunkt. I søknaden om byggeløyve frå september 1974 står det kryssa av at området er regulert, utan at det i seg sjølv er ei stadfesting av at regulering hadde funne stad. I arealdelen for gjeldande kommuneplan er heile området nord for Opovegen regulert til bustadføremål, jf. Figur 5.

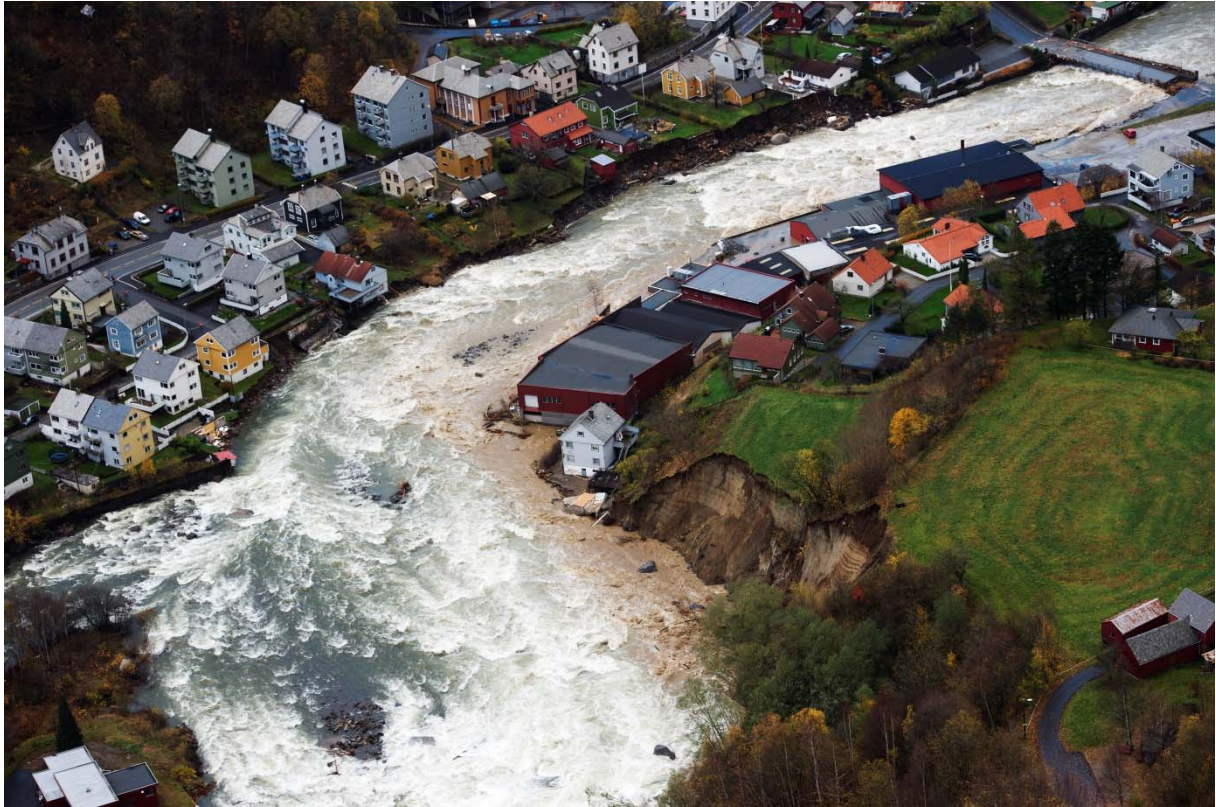
*Figur 3 Flyfoto tatt om ettermiddagen 29. oktober 2014. Bustadhuset med adresse Hjøllo 6 sto på høgre elvbreidd i framkant av det grå huset midt i biletet. Dei tre husa i Opovegen sto vis à vis dette huset, på venstre elvbreidd. Den øydelagde Hjøllobrua er øvst til høgre. Foto: Marit Hommedal /NTB Scanpix.*

På austsida av Opo vart huset med adresse Hjøлло 6 tatt av elva. Dette området sorterer under reguleringsplan for Hjøлло frå 1999. Hjøлло 6 (gbnr 56/22) og nabohuset Hjøлло 8 (56/19) er to bustadhus i eit område som i 1999 vart regulert for industri/lager, og som derfor var forutsett skulle fjernast. Gjenoppbygging av hus til bustadformål på denne staden er derfor ikkje aktuelt, sjølv etter sikring.

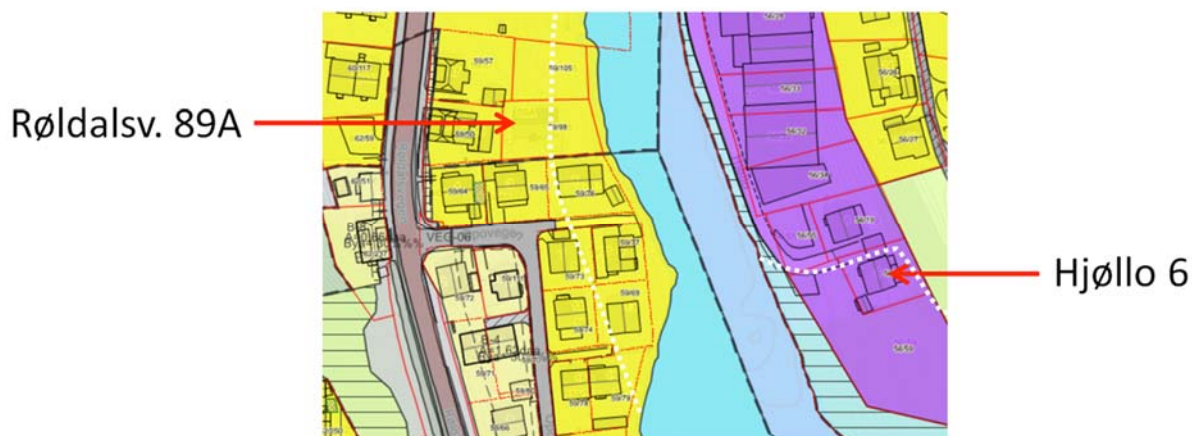
Figur 5 Utsnitt av gjeldande plankart for det flaumråka området. Gult markerer bustadområde, medan fiolett areal er regulert for industri/lager. Raskantane er markert med kvite stipla line. To av eigedommane, Røldalsvegen 89A og Hjøлло 6, har begge ein spesiell planstatus, som er nærare omtalt ovanfor.

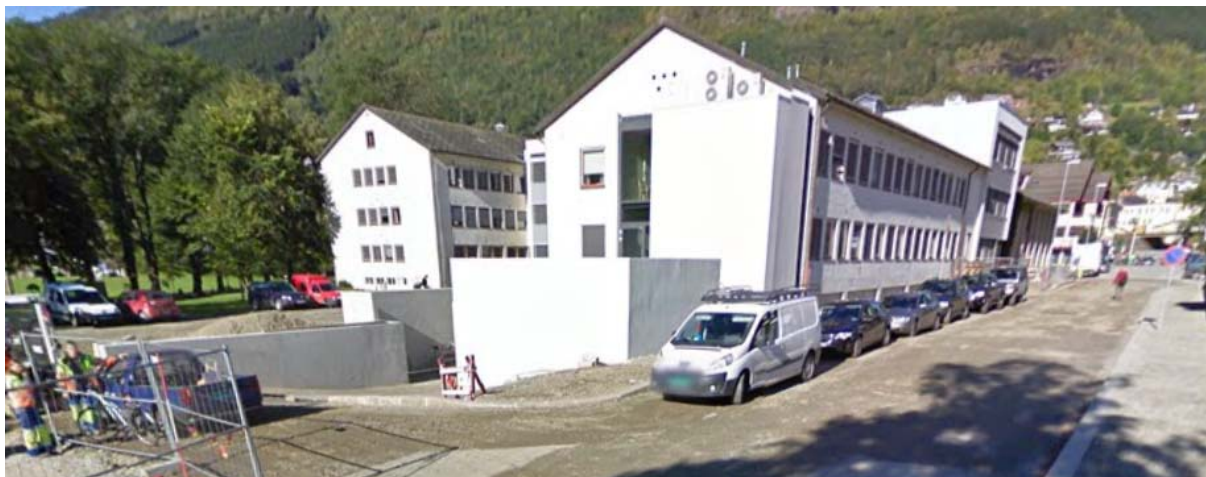
Figur 11 Garasjenedkjørsla ved Tinghus 2. Foto: Google Street View, september 2010.

Under flaumen i 2014 trengte det vatn inn i tinghuskjellaren via ein garasjeport under Tinghus 2 (sjå Figur 10 og Figur 11). Flaumvegen var ikkje direkte over terreng, storparten av flaumvatnet vella opp av ein kum plassert rett utanfor garasjeporten på kote 50,06 i botn av innkjøringa frå Skulevegen.<sup>18</sup> Herifrå rann vatnet inn i garasjen og det øvrige kjellararealet under heile tinghuset. Etter kvart trengte det også kloakkvatn inn gjennom slukar og eit lufteøyr. Desse var knytt til tre leidningar av det gamle avløpssystemet i tinghuset som ikkje var kopla på nytt avløp med tilbakeslagsventil. Brannvesenet og Siviltforsvaret sette på pumper slik at flaumvasstanden inne i tinghuset vart lågare enn han elles ville ha blitt.

I garasjen/kjellaren under Tinghus 2 sto det vatn 43 cm over golvet. I ventilasjonsrommet under Mellombygget sto vatn 84 cm opp på veggen.<sup>19</sup> I Tinghus 1 sto flaumvatnet ca 10 cm over kjellargolvet.

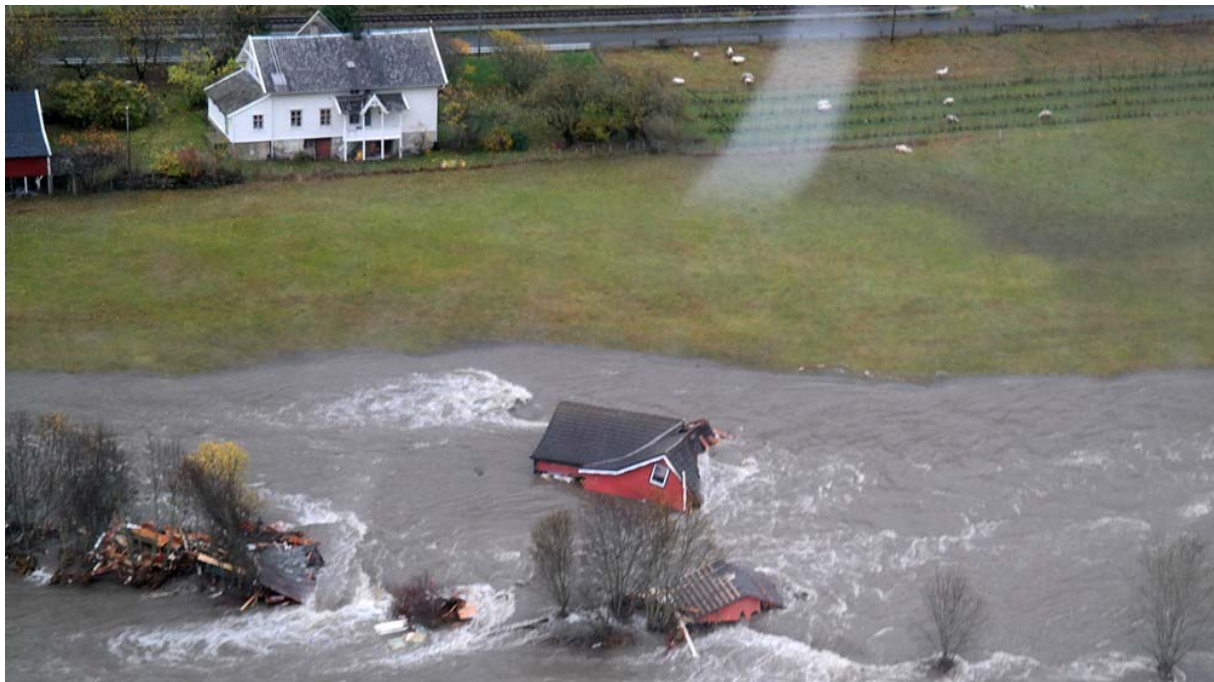
Figur 13 Bustadhus tatt av Flåmselva i oktober 2014. Foto: nrk.no.

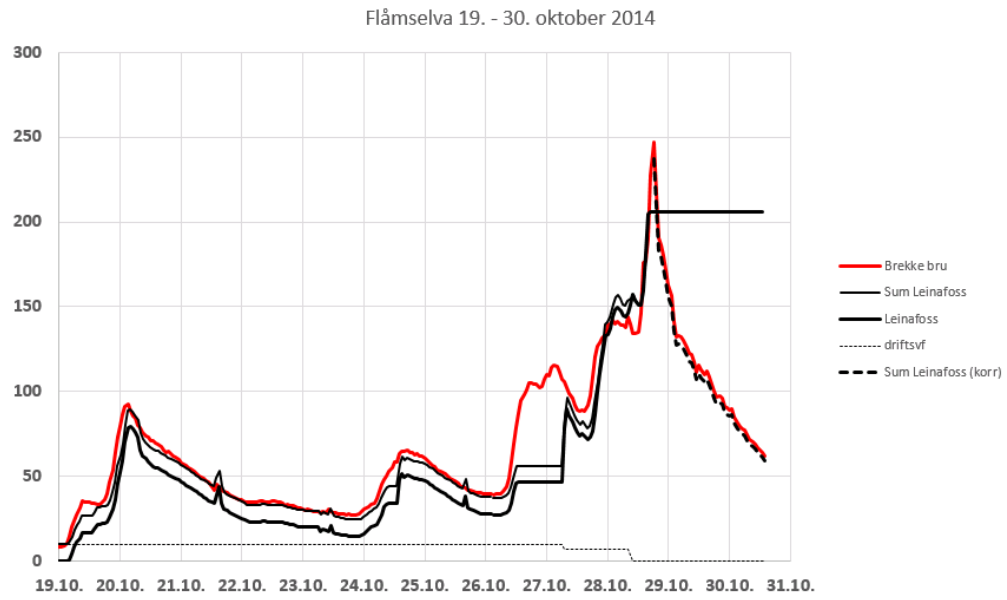
Figur 14 Graf som viser vassføring i Flåmselva i oktober 2014. Henta frå Holmqvist 2015.

Det var Flåmselva som gjekk over sine breidder og førte til dei store skadane. Lokale informantar seier at det utslagsgjevande var at store nedbørsmengder på kort tid førte mykje vatn inn i sidevassdraga til Flåmselva. Sjølve Flåmselva er regulert to stader, med eit ganske stort magasin på fjellet, Reingungavatnet, der den kjende Kjosfossen er regulert, og ein mindre demning nede i Flåmsdalen ved Leinefossen. Dette er eldre anlegg, og Flåmsvassdraget er no teke inn i Nasjonal verneplan for vassdrag. Flåmsvassdraget har eit nedbørsfelt på 282 kvadratkilometer, det meste av dette er snaufjell Figur 15. Det strekkjer seg over 31 kilometer mot søraust, nesten til Finse, og opp til 1761 metershøgde. Middelvassføringa er 61,2 liter i sekundet. Det er altså eit ganske bratt nedbørsfelt, som så mange andre nedbørsfelt på Vestlandet, og vassføringa vil raskt respondere på auka nedbør.

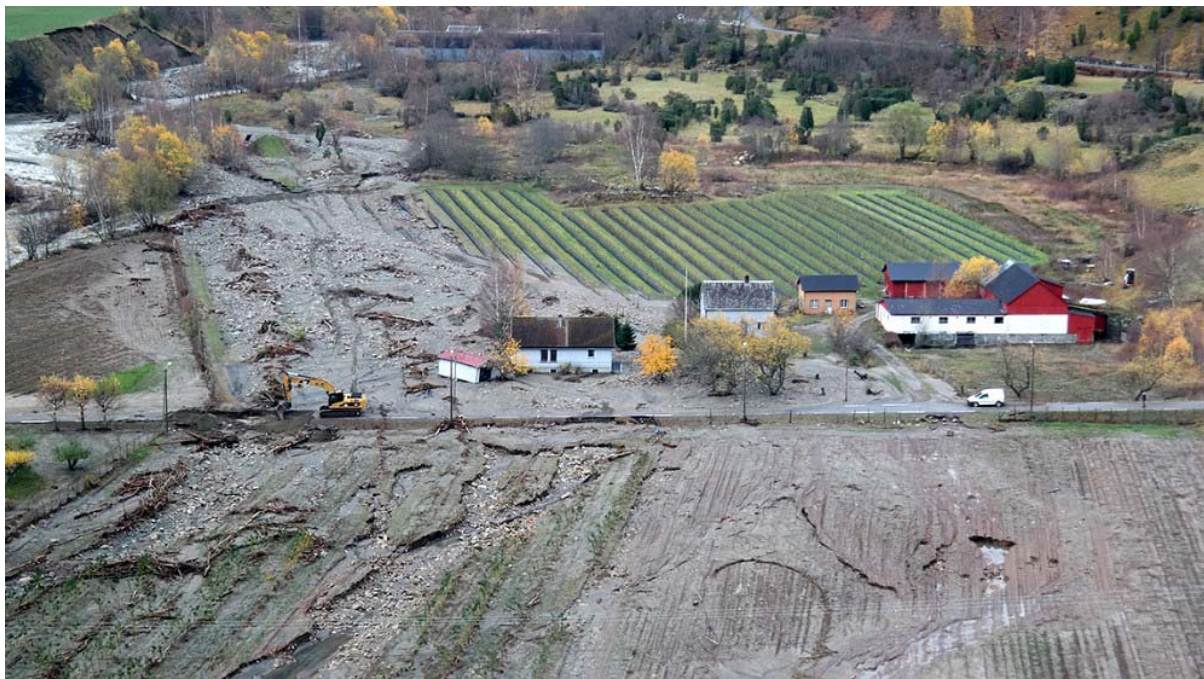
Figur 19. Det flaumråka området i Lærdal der Kuvelda grov nytt løp. Foto: nrk.no

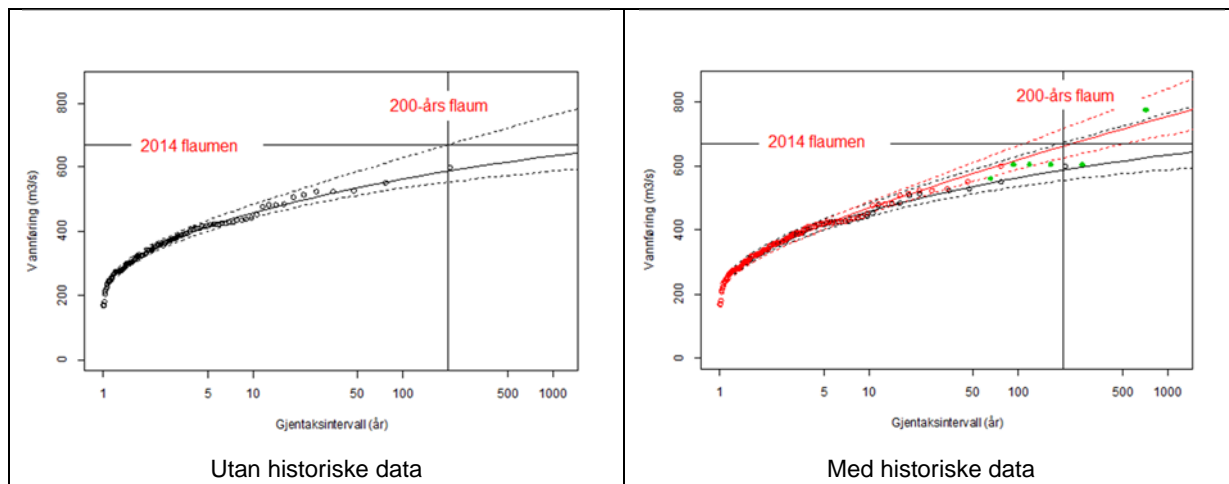
Figur 22 Dimensjonerende 200-årsflaum i Vosso utan (til venstre) og med (til høgre) historiske data i tillegg til vassmålingsdata frå Bulken målestasjon (tilpassa etter Engeland, 2015)

Det blei laga eit flaumsonekart for Voss i 2006. Figurane under viser korleis vurdering av nivå på ein 200-årsflaum endrar seg om ein tar med også dei historiske data. Figuren til venstre illustrerer at oktoberflaumen frå 2014 berre så vidt er innanfor eit 95 % konfidensintervall for ein 200-årsflaum (i dei første vurderingane frå NVE blei flaumen til og med vurdert som ein 700-årsflaum). Tar vi også inn informasjon frå historiske data har NVE rekna ut at den dimensjonerande flaumen aukar med 11 %, dimensjonerande vasstand aukar med 0,5 meter og at 2014-flaumen er godt innanfor eit 95% konfidensintervall for ein 200-årsflaum. Det framstår som svært viktig å utvikle gode metodar og rutinar for å ta omsyn til denne typen historiske data ved vurdering av flaumfare, både for å styrke kunnskapsgrunnlag når det gjeld førebygging av flaumskade innanfor dagens klima, og for å styrke kunnskapen om 'nye' flaumhendingar er utanfor dagens klimaregime eller om det er hendingar som kan knytast til klimaendringar.
