# Gassmetning nedstrøms småkraftverk med installert omløpsventil

## Rapport nr 109-2015

**Forfattere:** Ulrich Pulg (Uni Research), Sebastian Stranzl (Uni Research)

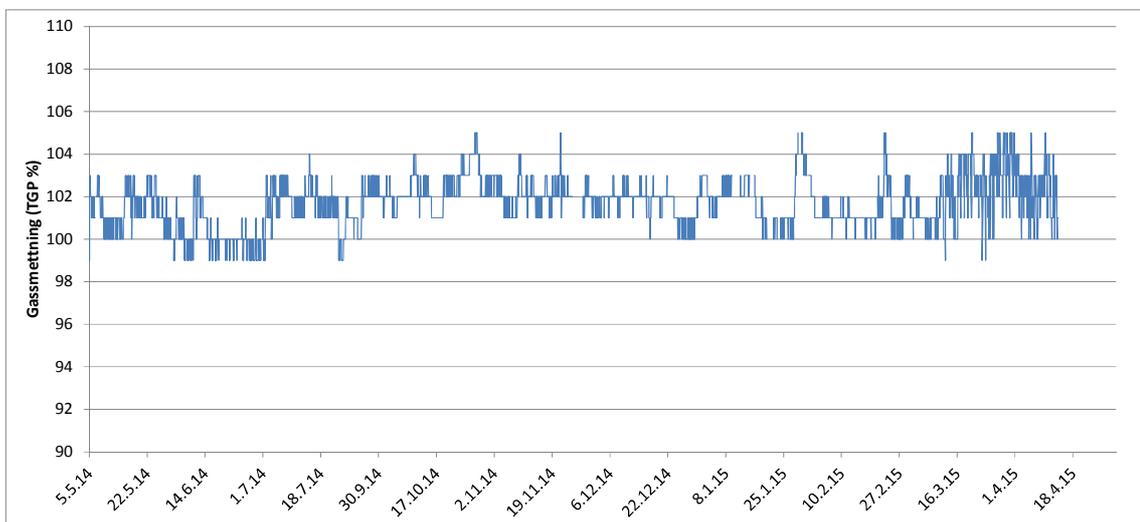
Figur 2 Gassmetning (TGP) i prosent i utløpet av Hopselva kraftverk 5.05.14 til 14.04.15

Gassmetningen i kraftverksutløpet varierte mellom 99 % og 105 % TGP i tidsrommet 5.05.2014 - 14.04.2015 (Figur 2). Vanligvis var gassmetningen 102 % (median) ved  $\pm 1$  % målenøyaktighet. I 5,7 % av tiden var verdiene større enn 103 % TGP. Legger vi til vannføringskurven fra kraftverket i diagrammet (Figur 3 og Figur 4, driftsvannføring) ser vi at gassmetningskurven til en viss grad følger driftsvannføringskurven, men med langt mindre amplitude.

Gassmetningen var 99-103 % TGP i april 2014, og gikk opp til 104 % TGP i juli. I august og i deler av september mangler data grunnet lynnedslag som ødela Eeprom-minnet i loggeren. Fra slutten av september varierte verdiene fra 100 % til maks. 105 %. I nesten hele desember lå verdiene mellom 101 % og 103 %, bare under en periode med liten kraftproduksjon mellom 24. og 31. desember var verdien 100 % (Figur 2, Figur 4). Så økte den igjen opp til 103 -105 % i januar, og varierte med relativt høy frekvens mellom 100 % og 105 % utover vinteren inntil april 2015. Gjennomsnittlig andel O<sub>2</sub> var 36,7 %, N<sub>2</sub> 63,3 %. En statistisk analyse viser at det er en signifikant lineær korrelasjon mellom driftsvannføringen og gassmetningen ( $R^2 = 0,397$ ,  $p < 0,001$ ), men forklaringsverdien er relativt lav. Når det var høy driftsvannføring var det også relativt høy gassmetning, men amplituden var liten (99-105 %).

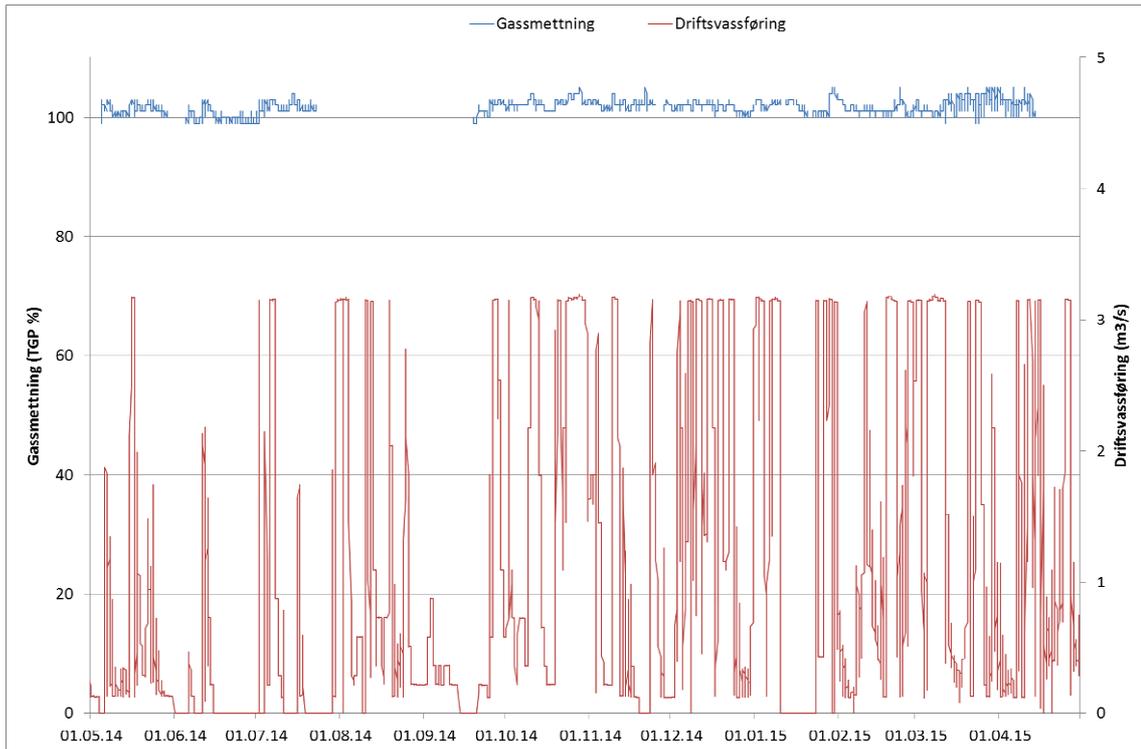
Figur 3 Gassmetning (TGP) i prosent og driftsvannføring (m<sup>3</sup>/s) i utløpet av Hopselva kraftverk 5.05.14 til 14.04.15

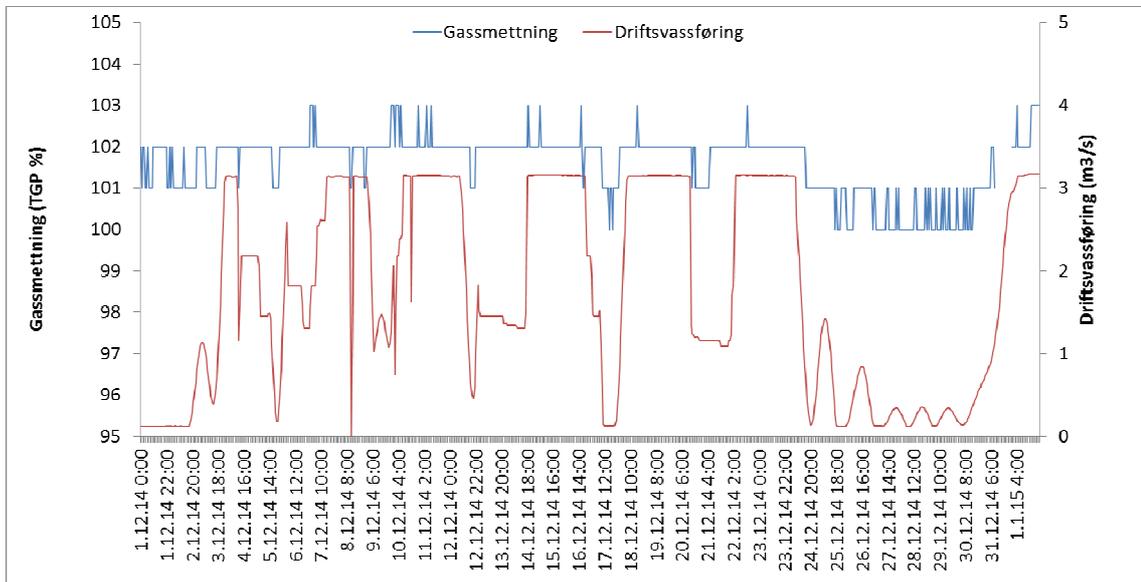
Figur 4 Gassmetning (TGP) i prosent og driftsvannføring (m<sup>3</sup>/s) i utløpet av Hopselva kraftverk 1.12.14 til 31.12.15

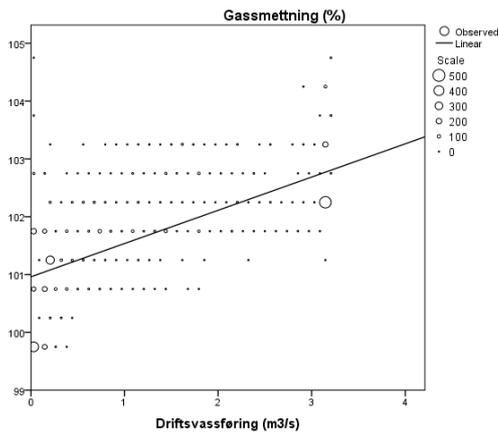
Figur 5 Lineær korrelasjon mellom driftsvannføring og gassmetning i Hopselva kraftverk i overvåkingstidsrommet ( $R^2 = 0,397$ ,  $p < 0,001$ ).

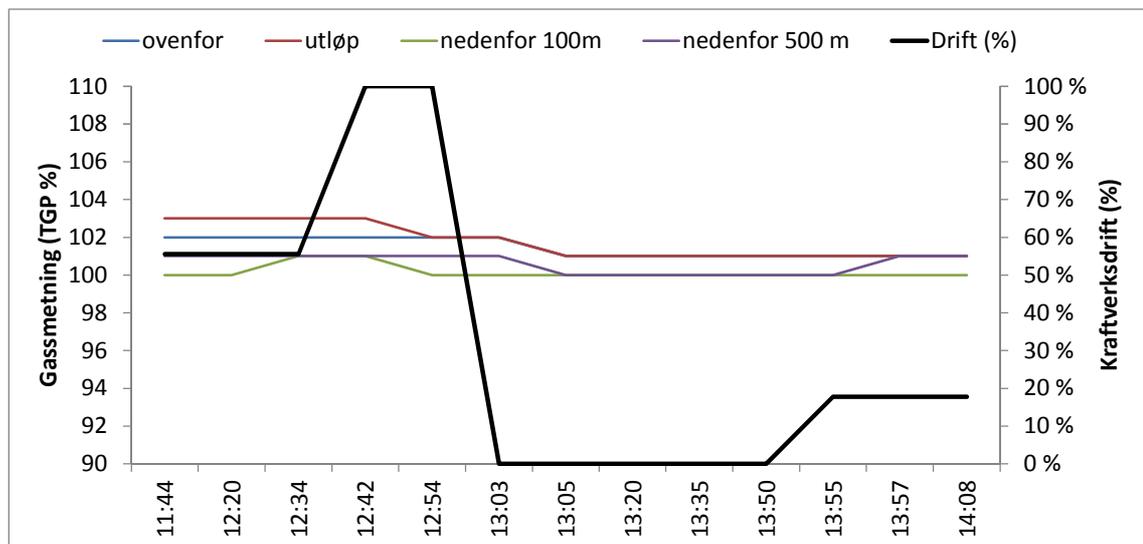
Figur 7 Gassmetning ovenfor og nedenfor Hopselva kraftverk ved nødstopp i kraftverket den 3.11.2014. X-aksen viser klokkeslett.

Den 3.11.2014 ble det gjennomført en testkjøring med nødstopp og bruk av omløpsventil. Gassmetningen ved kraftverket lå på rundt 100 % i hele perioden, og gikk litt ned da kraftverket stoppet opp (1-2 %). Ovenfor kraftverket var det 102 % ved start av forsøket og 101 % ved slutten av forsøket ( $\pm 1$  % målenøyaktighet). Nedenfor kraftstasjonen sank gassmetningen fra 103 % til 101 %. 100 m og 500 m nedenfor sank den fra 101 % til 100 %. Gassovertmetningen (103 %) i kraftutløpet var borte allerede 100 m nedenfor (100 %) i begynnelsen av forsøket.

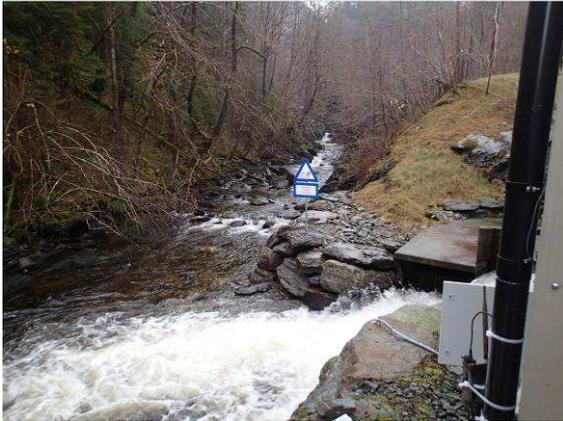
Figur 8 Utløpet av kraftverket ved 100 % kraftverksdrift 3.11.2014 12:50

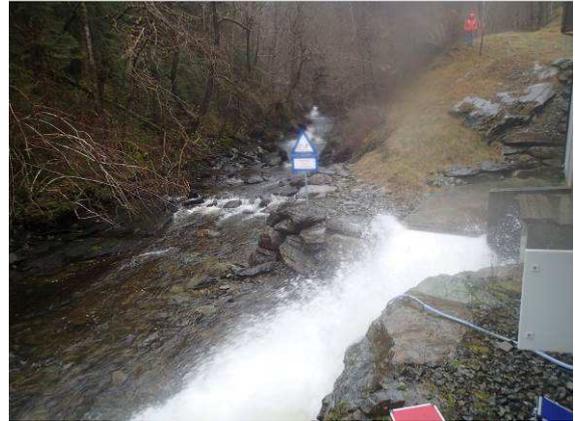
Figur 9 Klokken 12:54 – 13:09. Kraftutløp rett etter nødstop. Hovedventilen er stengt og omløpsventilen leverer vann.

Det fantes ingen tegn til at nødstoppet eller omløpsventilen førte til gassovermetning. Omløpsventilen leverte vann i ca. 10 minutter. Det tar lengre tid før vannet kommer ned fra magasinoverløpet og restfeltet. Etter el-fisket var vannet fortsatt ikke kommet, og det anslås at det kan ta opptil flere timer før vannet fyller magasinet, renner over og gjennom restfeltet (avhengig av fyllingsgrad og værforhold). I sånne perioder kan det forekomme delvis tørrfalling av elvebunnen nedenfor kraftverket. Også ved vanlig kraftverksstopp kan det regnes med delvis tørrfalling av elven nedenfor. Omløpsventilen med de gitte innstillinger demper vannstandsreduksjonen men klarer ikke å bufre tiden inntil vannet har rukket å ankomme elven via restfeltet.

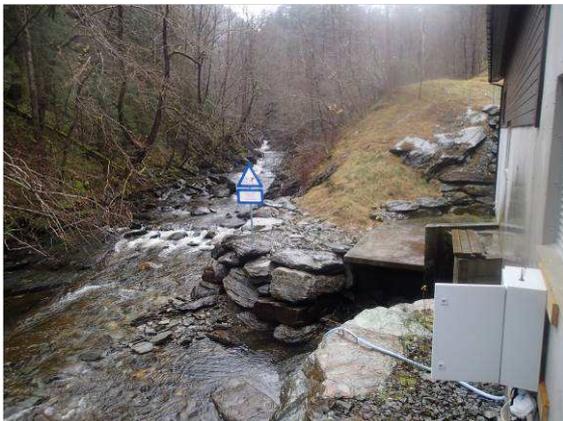
Figur 10 Klokken 13:18 Omløpsventilen leverer ikke lenger vann. Vannføringen nedenfor kraftverket stammer nå bare fra tilsiget i restfeltet. Vannet ovenfra har ikke rukket å renne over demningen og ned restfeltet. Deler av elvebunn nedstrøms kraftverket er tørr.

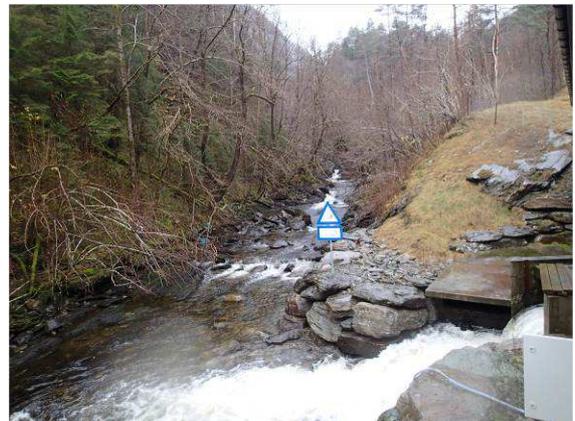
Figur 11 Klokken 13:55: Kraftverket er i drift igjen. Overløpsbølgen har fremdeles ikke kommet ned restfeltet.

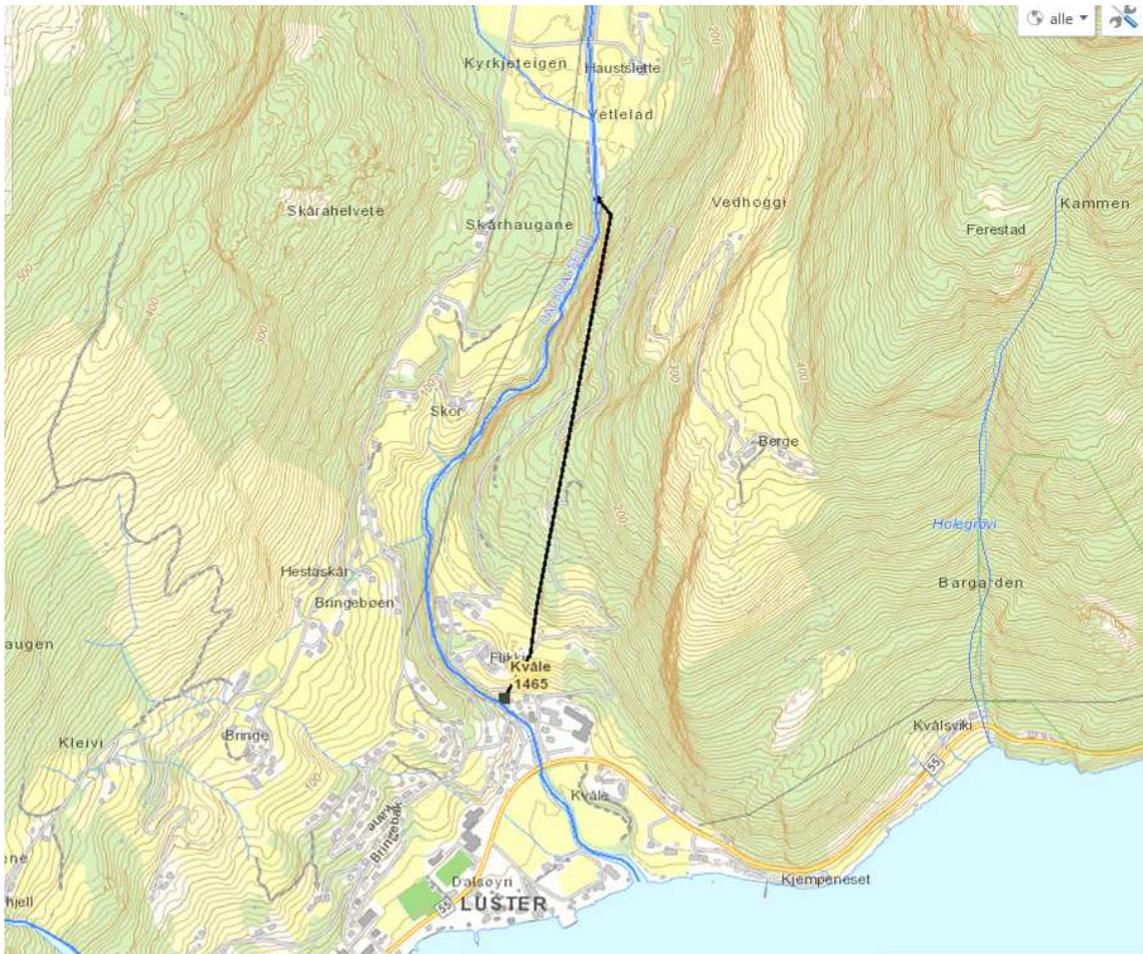
Figur 12 Kvåle kraftverk i Luster kommune ([www.atlas.nve.no](http://www.atlas.nve.no))

Kvåle kraftverk ligger i Luster kommune (Sogn og Fjordane) og har vært i drift siden 2009. Vanninntaket ligger i et oppdemmet elvemagasin i Dalsdalselvi i Luster (vassdragsnr. 075.5A1). Brutto fallhøyde er 112 m. Maks. ytelse 4,6 MW med to Francis turbiner ([www.atlas.nve.no](http://www.atlas.nve.no)), i praksis leverer maskinene 5 MW sammen. Omløpsventilen var innstilt slik at den åpnet seg mens hovedventilen ble lukket ved kraftverksstopp (ca. 100 s). Deretter skulle omløpsventilene levere gradvis mindre vann i 4 minutter (pers. medd., Luster Kraft AS).

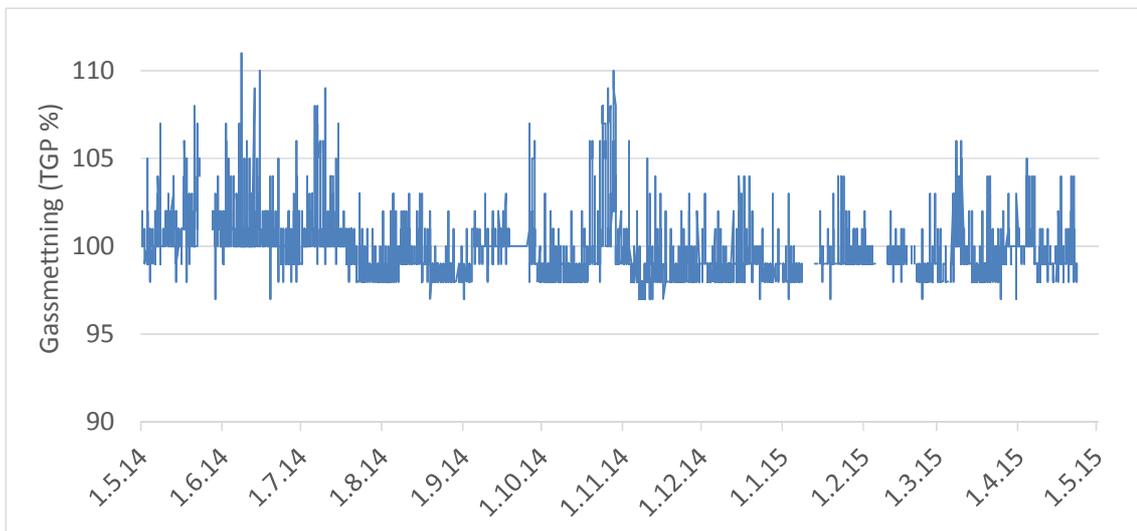
Figur 13 Gassmetning (TGP) i prosent i utløpet av Kvåle kraftverk 1.5. 14 til 23.4. 2015

Gassmetningen i kraftverksutløpet varierte mellom 97 % og 111 % TGP i tidsrommet 1.5.2014 til 23.04.2015 (Figur 13). Vanligvis var gassmetningen 99 % (median) ved  $\pm 1$  % målenøyaktighet. I 3,1 % av tiden var verdiene større enn 103 % TGP. Gjennomsnittlig andel O<sub>2</sub> var 38,7 %, N<sub>2</sub> 61,4 %. Det finnes ikke noe tydelig årsmønster i gassmetningskurven, men om vinteren kan det se ut som om verdiene varierer med lavere amplitude (95-104 %). Legger vi til produksjonskurven fra kraftverket parallellt med driftsvannføringen (Figur 14 og Figur 15), så ser vi at gassmetningskurven ikke følger kraftproduksjonen. En statistisk analyse (lineær korrelasjon) viser ingen sammenheng. Maksimale gassmetningsverdier oppnås delvis i perioder når kraftverket står stille (Figur 15).

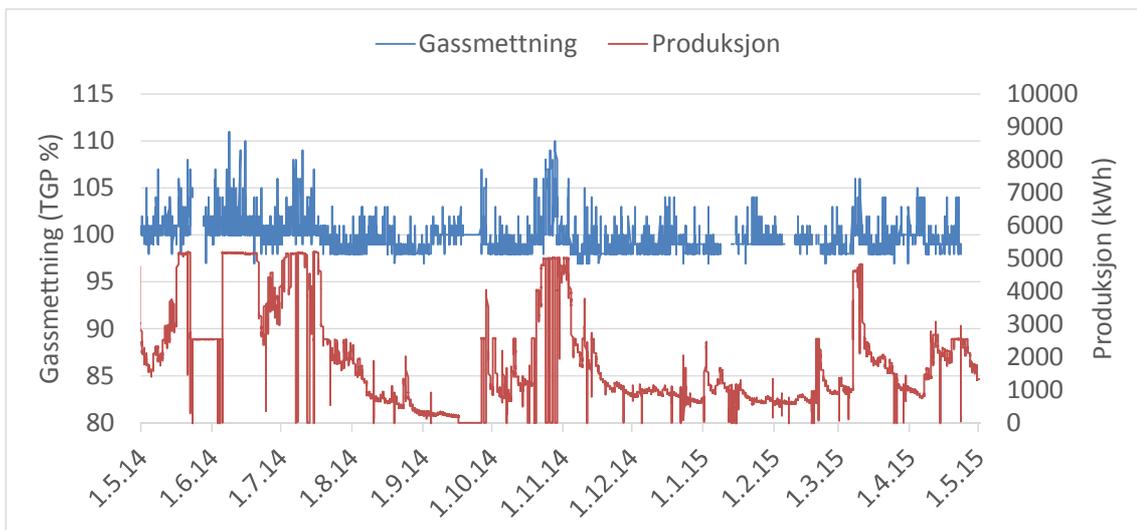
Figur 14 Gassmetning (TGP) i prosent og kraftproduksjon (kWh) i utløpet av Kvåle kraftverk

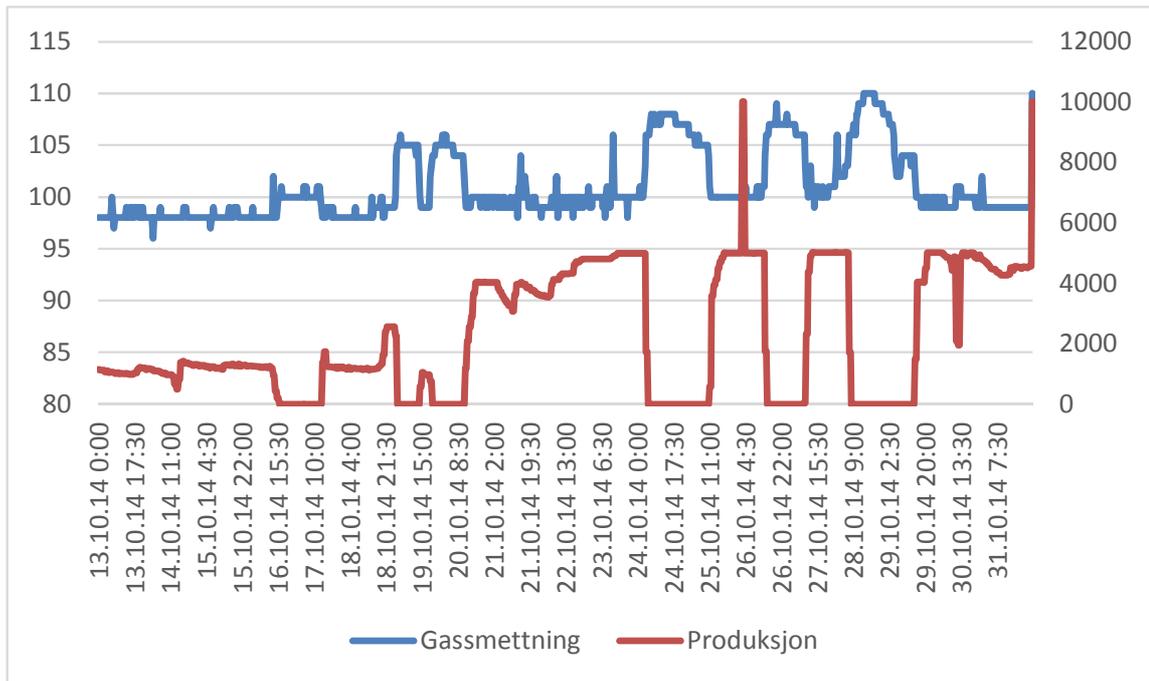
Figur 15 Gassmetning (TGP) i prosent og kraftproduksjon (kWh) i utløpet av Kvåle kraftverk 1.10.14 til 30.10.14

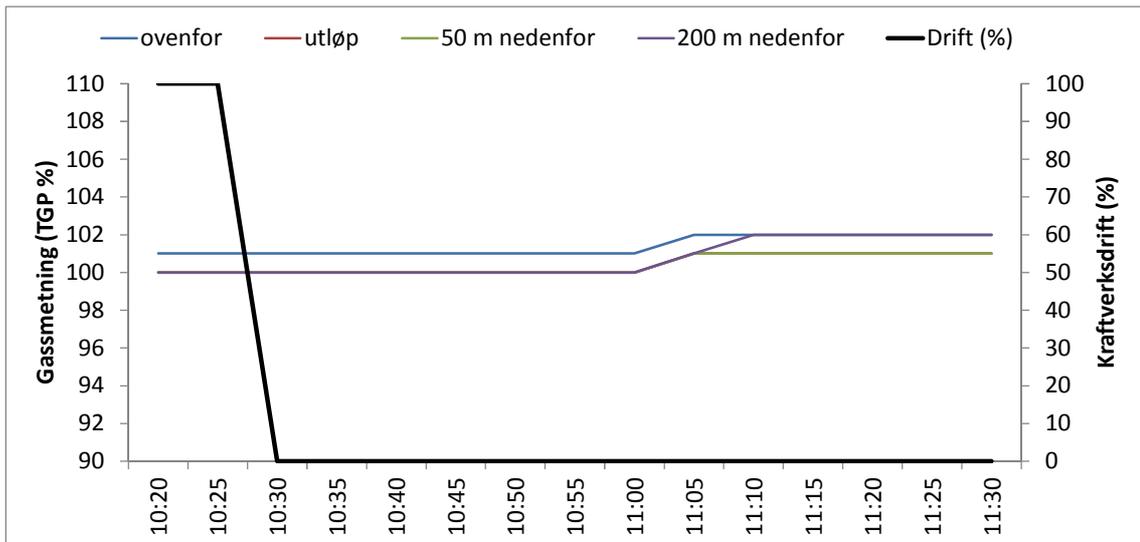
Figur 16 Gassmetning ovenfor og nedenfor utløpet ved nødstop i Kvåle kraftverk den 30.10.2014

Den 30.10.2014 ble det gjennomført en testkjøring med nødstop og bruk av omløpsventil. Vannet begynte umiddelbart å renne fra omløpsventilen etter nødstoppen, og ventilen leverte vann i 3 minutter og 30 sekunder. Deretter var det lite vann i elveløpet, bare tilsig fra restfeltet. Det tok ca. 30 min før vannet fra demningen (inntak) hadde nådd kraftverksutløpet. Deretter var vannføringen nedenfor kraftverket ca. som før nødstoppen. Gassmetningen ved og nedenfor kraftverket lå på ca. 100 % TGP i begynnelsen, og på 101 % ovenfor. Ved nødstoppen og rett etterpå skjedde det ingen endring nedenfor kraftverket. Etter ca. 30 min gikk verdiene litt opp (1-2 %). Dette falt sammen med ankomsten av vannet fra elveløpet i restfeltet. Ovenfor kraftverket økte gassmetningen fra 101 % til 102 omtrent samtidig.

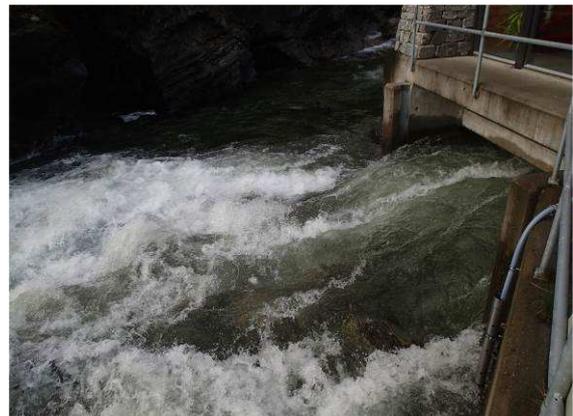
Figur 18 Kraftverket går på 100 % og leverer ca. 5 MW (tilsvarende ca. 5 m<sup>3</sup>/s)

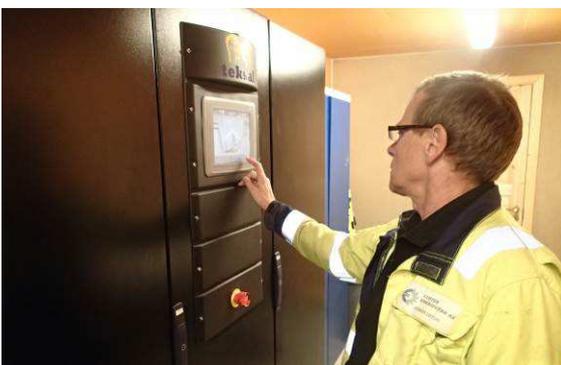
Figur 19 Steinar Listou fra Luster kraft rett før han stopper kraftverket med den røde nødstopknappen kl. 10:30.

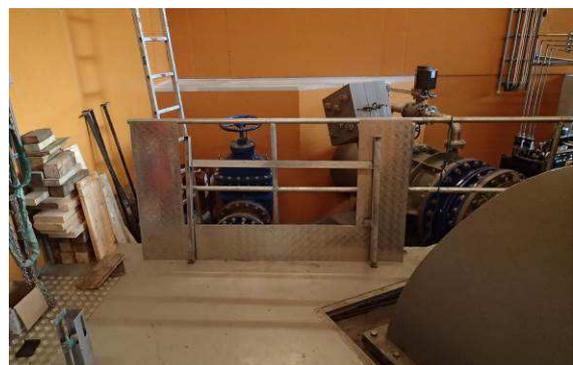
Figur 20 Omløpsventil (til venstre) og hovedventil (til høyre)

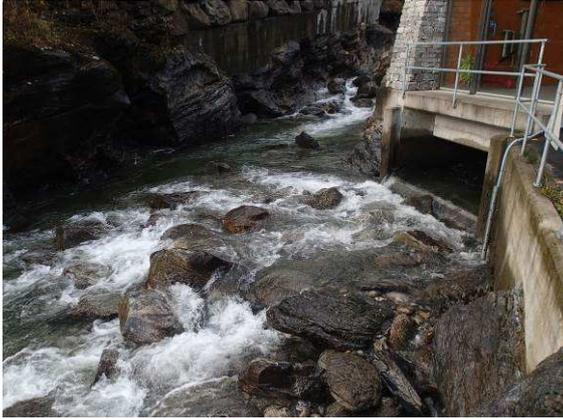
Figur 21 Klokken 10:30-10:33: Kraftutløpet rett etter nødstop. Turbinene står, hovedventilen er stengt og omløpsventilen leverer vann.

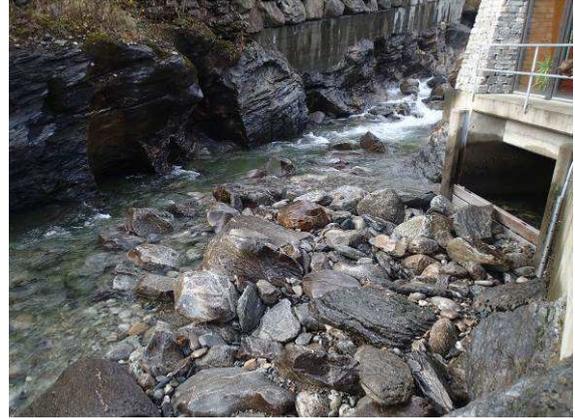
Figur 22 Klokken 10:34-11:05: Omløpsventilen leverer ikke lengre vann. Vannføringen nedenfor kraftverket stammer nå bare fra resttilsiget i gamle elveløpet opp mot inntakسدemming, deler av elvebunn blir tørrlagt.

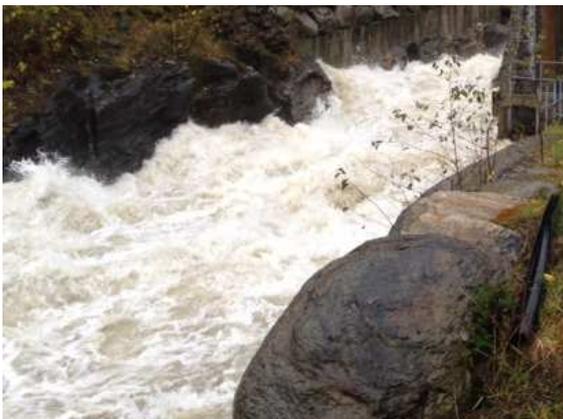
Figur 25 Bildet er tatt den 28. 10. 2014 og viser situasjonen ved flom. Kraftverket står og vannet renner i det gamle elveleiet (foto: Steinar Listou, Luster kraft). Gassloggeren viste 110 % TGP.

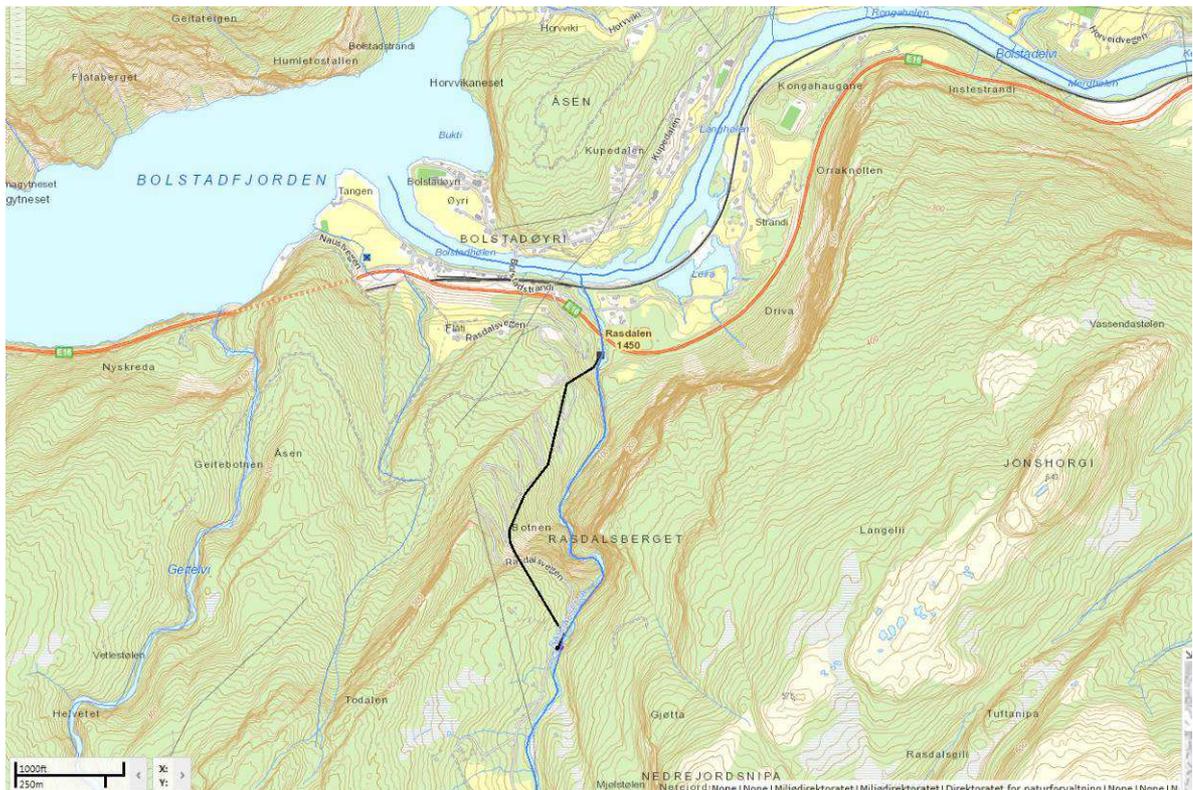
Figur 27 Rasdalen kraftverk i Voss kommune ([www.atlas.nve.no](http://www.atlas.nve.no))

Rasdalen kraftverk ligger i Voss kommune (Hordaland, Figur 27) og har vært i drift siden 2009. Vanninntaket ligger i et oppdemmet elvemagasin i Rasdalselva (vassdragsnr. 062.A1A). Rasdalselva er anadrom og munner ut i Bolstadelva, den nedre delen av Vossovassdraget. Brutto fallhøyde i kraftverket er 280 m. Maks. ytelse er 5,2 MW med en Pelton turbin (maks. 2,2 m<sup>3</sup>/s). Omløpsventilen (VAG Rico) var innstilt slik at den leverte 50 % av driftsvannføringen umiddelbart ved kraftverksstans. Deretter skulle den lukkes gradvis i løpet av 10 minutter. ([www.atlas.nve.no](http://www.atlas.nve.no) og pers. meddelelse Småkraft).

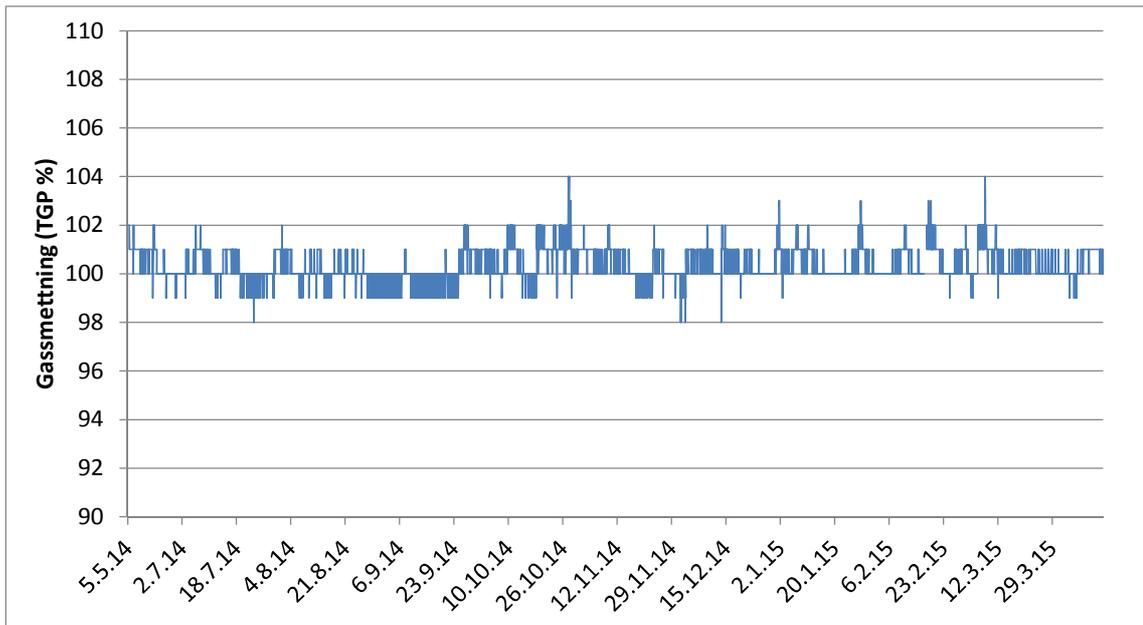
Figur 28 Gassmetning (TGP) i prosent i utløpet av Rasdalen kraftverk 5.5.2014 til 14.4.2015

Gassmetningen i kraftverksutløp varierte mellom 98 % og 104 % TGP i tidsrommet 5.5.2014 - 14.04.2015 (Figur 28). Vanligvis var gassmetningen 100 % (median) ved  $\pm 1$  % målenøyaktighet. I 0,6 % av tiden var verdiene større enn 103 % TGP. Gjennomsnittlig andel O<sub>2</sub> var 37,3 %, N<sub>2</sub> 62,7 %. Det finnes ikke noe tydelig mønster i gassmetningskurven gjennom året. Legger vi til produksjonskurven fra kraftverket parallelt med driftsvannføringen (Figur 29 og Figur 30) ser vi at gassmetningskurven følger kraftproduksjonen. En statistisk analyse (lineær korrelasjon, Figur 31) viser en signifikant sammenheng ( $R^2 = 0,62$ ;  $p < 0,001$ ) mellom gassmetning og driftsvannføring.

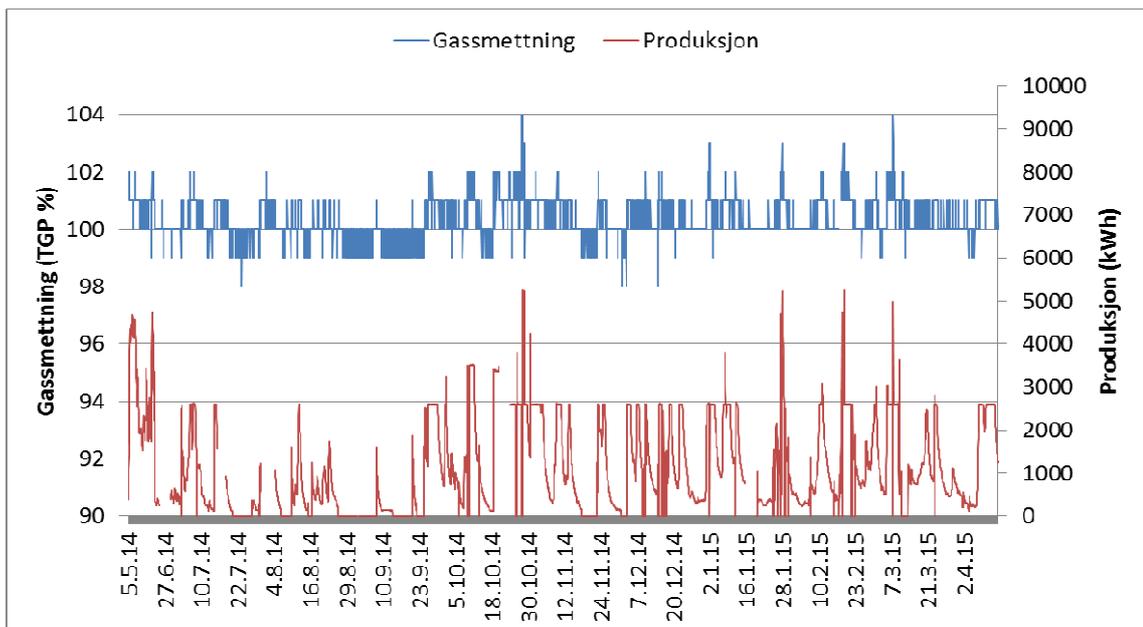
Figur 29 Gassmetning (TGP) i prosent og kraftproduksjon (kWh) i Kvåle kraftverk 5.05.2014 – 14.04.2015

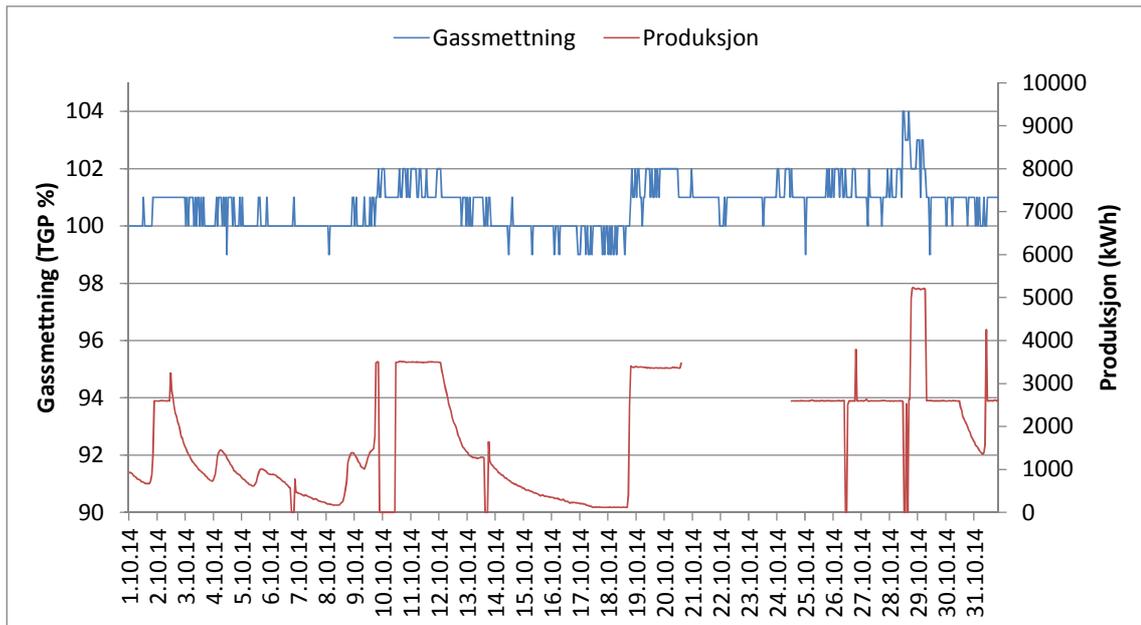
Figur 30 Gassmetning (TGP) i prosent og kraftproduksjon (kWh) i utløp av Rasdalen kraftverk 1.10.2014 til 31.10.14

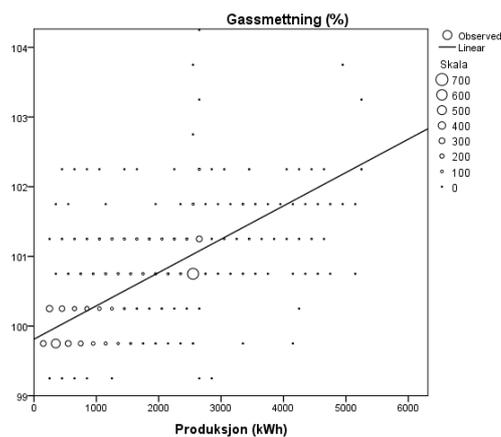
Figur 31 Lineær korrelasjon mellom produksjon i Rasdalen kraftverk og gassmetning i overvåkingsrommet ( $R^2=0,62$ ,  $p < 0,001$ )

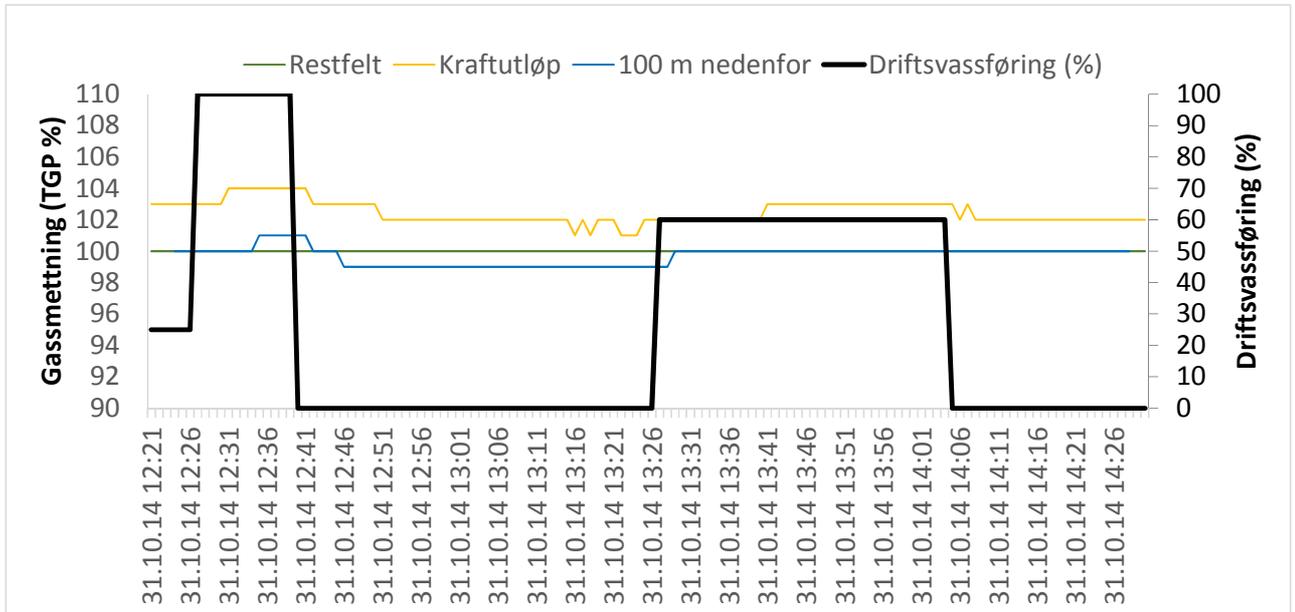
Figur 1: Gassmetning ovenfor og nedenfor ved nødstop i kraftverket den 31.10.2014

Gassmetningen ovenfor kraftverket var 100 % TGP i hele testperioden. I kraftutløpet var det 103 % ved ca. 30 % drift, og verdien økte til 104 % da kraftverket ble kjørt opp til 100 %. Rett etter nødstoppen gikk verdien ned til 101 %. Da kraftverket ble kjørt på 60 % (klokken 13:26-14:06) observerte vi en liten økning i gassmetningen med 1 %. Loggeren 100 m nedenfor fulgte denne kurven, men amplituden var dempet (99 - 101 %).

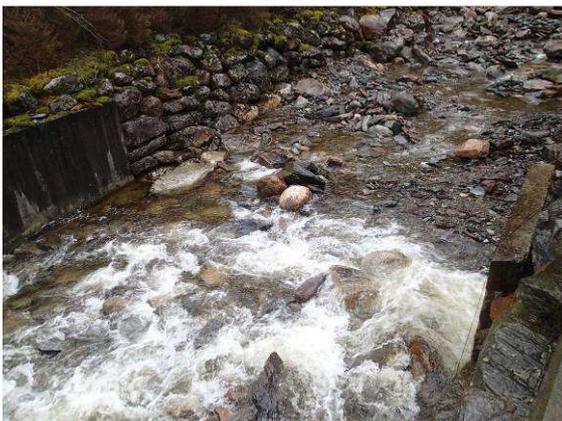
Figur 33 Utløpet av Rasdalen kraftverk ved 100 % drift, kl. 12:30, 31.10.2014

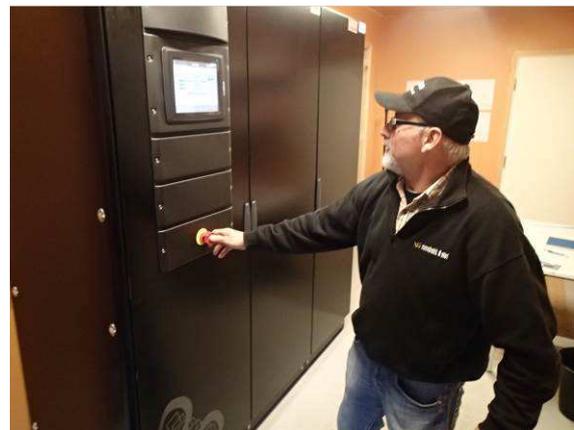
Figur 34 Jan Rasdal stopper kraftverket kl. 12:39

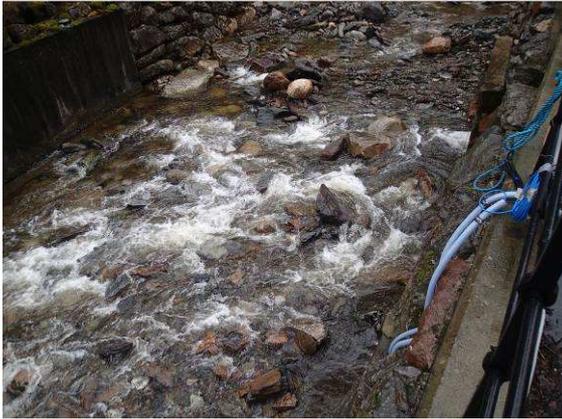
Figur 35 Klokken 12:40-12:49: Kraftutløpet etter nødstop. Turbinene står, hovedventilen er stengt og omløpsventilen leverer vann.

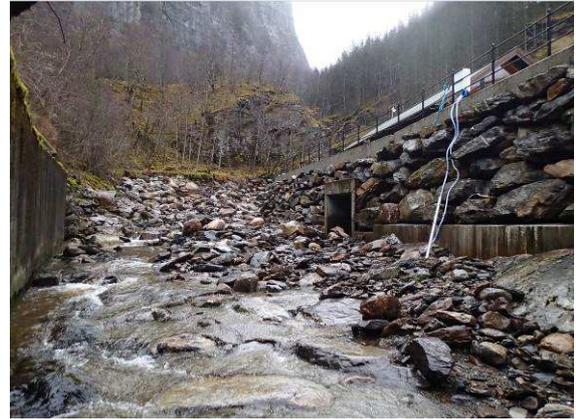
Figur 36 Klokken 12:49-13:15: Omløpsventilen leverer knapt vann. Vannføringen nedenfor kraftverket stammer nå bare fra tilsiget i det gamle elveløpet opp mot inntaksdemningen, deler av elvebunn er tørrlagt.

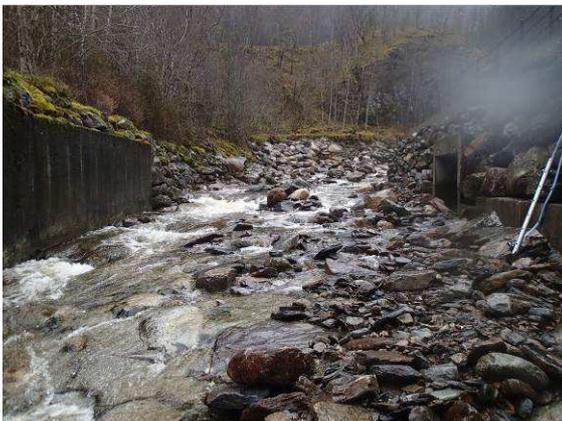
Figur 37 Klokken 13:16: Vannet har rent over inntaksdemningen, nedover elveløpet i restfeltet, og har kommet fram til kraftutløpet

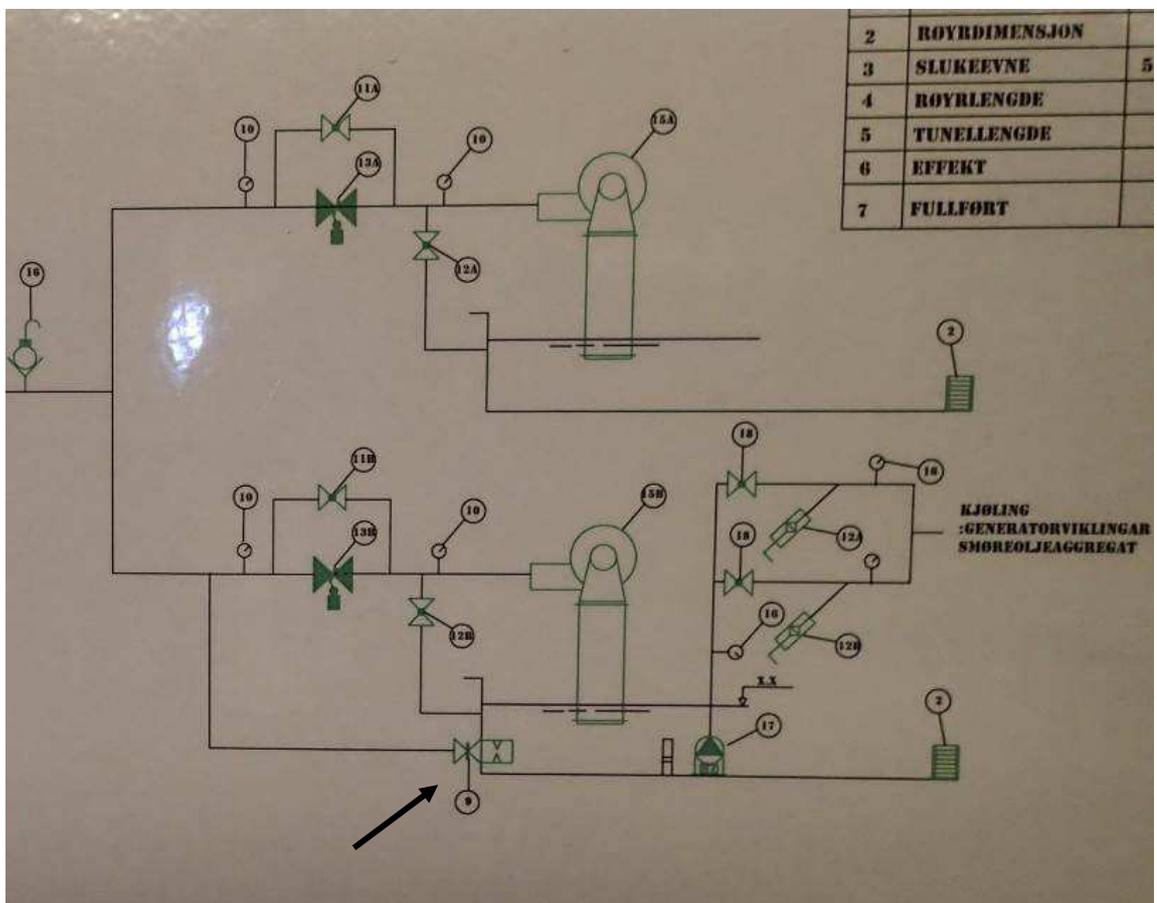
Figur 39 Koblingskjema på Kvåle kraftverk. Vannet ble ledet forbi hovedventilen via ledningen (9, pil). Ventilen der kalles ikke omløpsventil på skjemaet men «energidreper

Bruk av omløpsventil har ikke i noen av tilfellene ført til målbar gassovermetning. I følge kraftverksmedarbeiderne som gjennomførte testkjøringene sammen med oss, var omløpsventilene koblet slik at de ble åpnet automatisk når kraftverket ble stoppet mens hovedventilen ble stengt. Med dette kunne luft som eventuelt var i rørene og i selve omløpsventilen slippe ut umiddelbart, og det kunne derfor ikke forekomme at en blanding av luft og vann ble satt under trykk over tid. Holdes utløpsventilen stengt en periode vil det imidlertid kunne oppstå et betydelig overtrykk (tilsvarende fallhøyden i kraftverket) når omløpsventilen fylles med vann. Er det luft i systemet da vil det føre til gassovermettet vann når vannet slippes ut. Men dette var ikke tilfelle hos de undersøkte omløpsventilene og de gitte ventilinnstillingene.

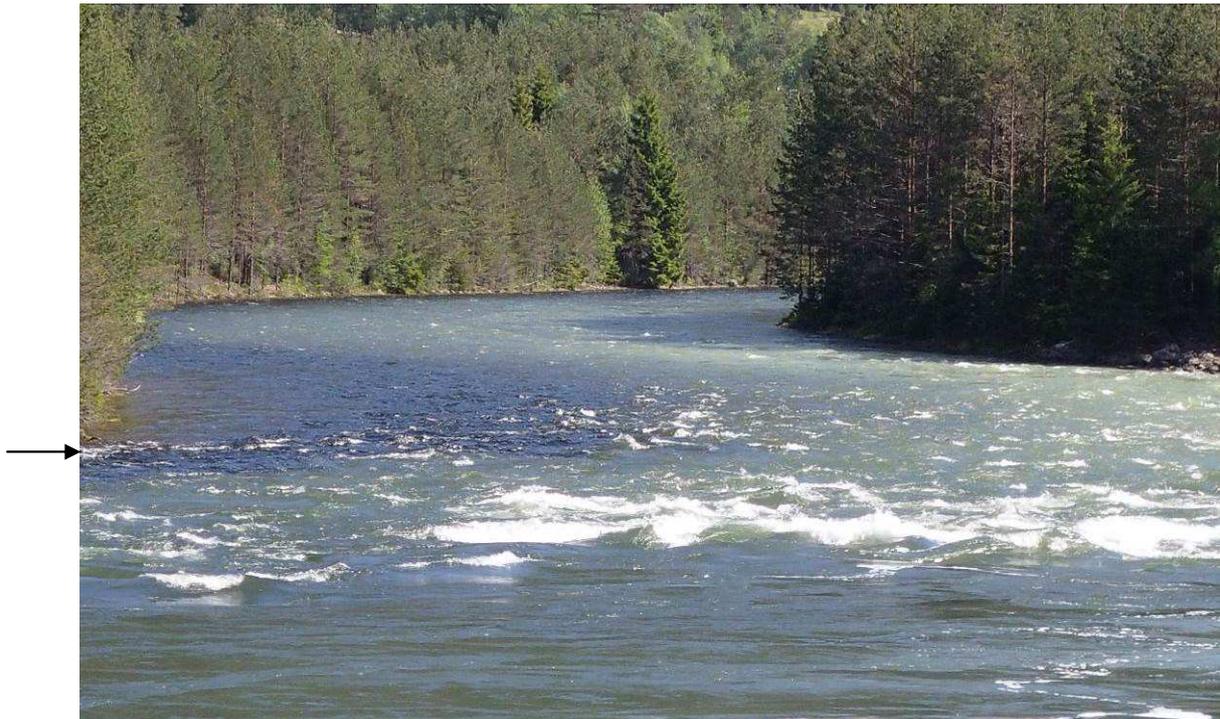
Figur 40 Bildet viser overmettet og blakket vann i Otra ved utløp Brokke kraftverk (28.05.2014). Vannet fra restfeltet er ikke overmettet (100 % metning) og er klart og mørkt (pil) mens vannet fra kraftverket er overmettet (166 % TGP) og blakket (gråhvitt). Blakkingen oppstår på grunn av mange små bobler – luft på vei ut av vannet. Årsak til overmetninger mest sannsynlig luft som dras inn i bekkeinntak.

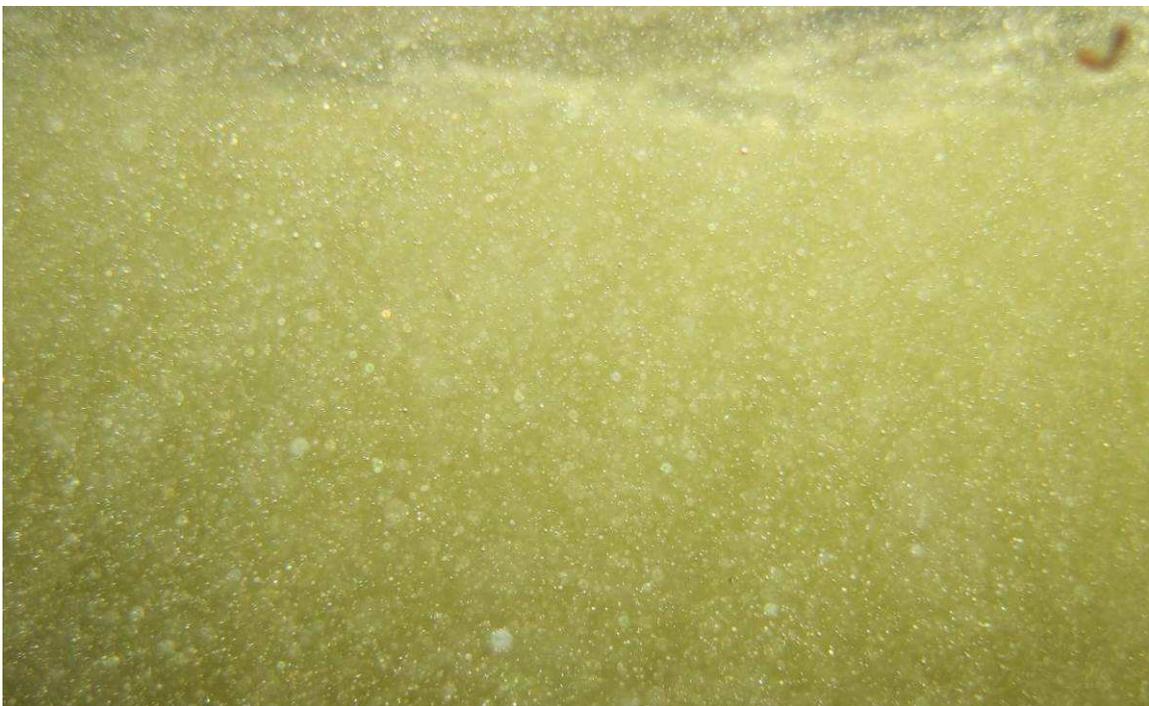
Figur 41 Bildet er tatt under vann 1,2 km nedenfor utløp Brokke (04.10.2012) og viser masse små gassbobler i blakket vann som hadde en gassmetning på 141 %.

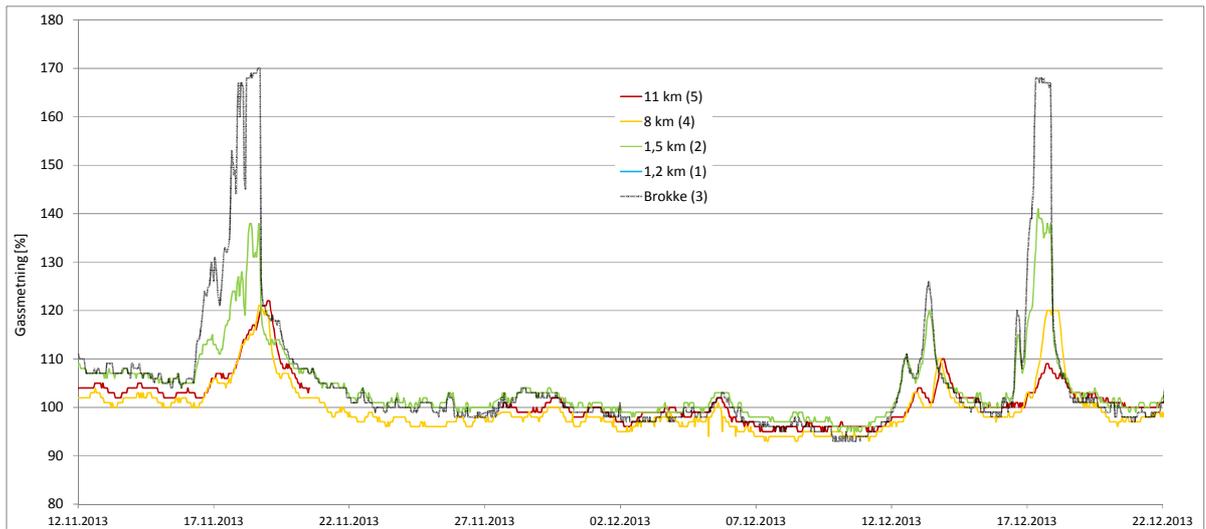
Figur 42 Gassmetningsforløp i Otra nedenfor Brokke 12.11. – 22.12. 2013, en periode som viser typiske forløp av gassovermetningsbølger fra Brokke og nedover til Tjurrmodammen. Senere målinger har vist at overmetningen transporteres gjennom kraftverk Hekni, totalt minst 21 km.

Gassovermetning kan transporteres langt. I Otra rammes sannsynligvis minst 21 km elv av kunstig overmettet vann. Også fra litteraturen er lange transportdistanser kjent.
