Naturfareprosjektet: Delprosjekt 6 Kvikkleire

Utstrekning og utløpsdistanse for
kvikkleireskred basert på katalog
over skredhendelser i Norge

Rapport nr. 21/2013

Utarbeidet av: Norges geologiske undersøkelse (NGU)

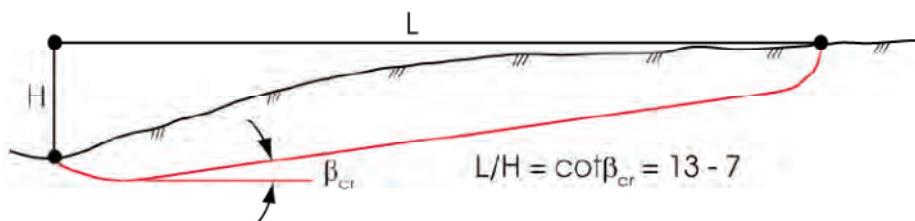
Figur 1. Kritisk lengde og høydeforhold for skråninger i kvikkleire. "L" definerer avstanden fra skråningsfot til bakkanten av et eventuelt skred. "H" definerer terrenghøydeforskjell fra skråningsfot til bakkanten av et eventuelt skred (Gregersen 2008).

Metoden for avgrensning av kvikkleiresoner (dvs. både aktsomhet og fare), er utarbeidet på grunnlag av enkle teoretiske betraktninger med hensyn til skreds utstrekning generelt samt ut fra etterberegning/studie av noen få kjente kvikkleireskred (Aas 1979). Metoden er i hovedsak laget for å fange opp områder utsatt for store "flaskred" og fokuserer på intialskred. Den teoretiske betraktingen viser at et flaskred vil strekke seg innover fra skråningsfot i en avstand av maksimalt $13 \times$ høydeforskjellen ($L/H \leq 13$) (fig. 1). I praksis er det forholdet $L/H=15$ som benyttes (Gregersen 2008).

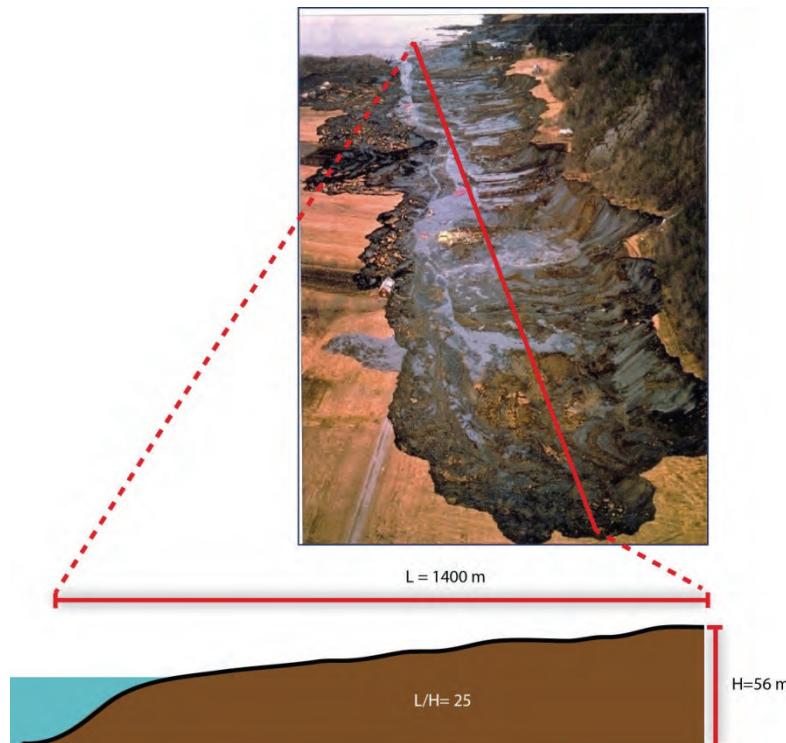
Figur 2. Studie av skråningen ved Rissaraset (1978) viser et kritisk lengde-høyde-forhold på 25.

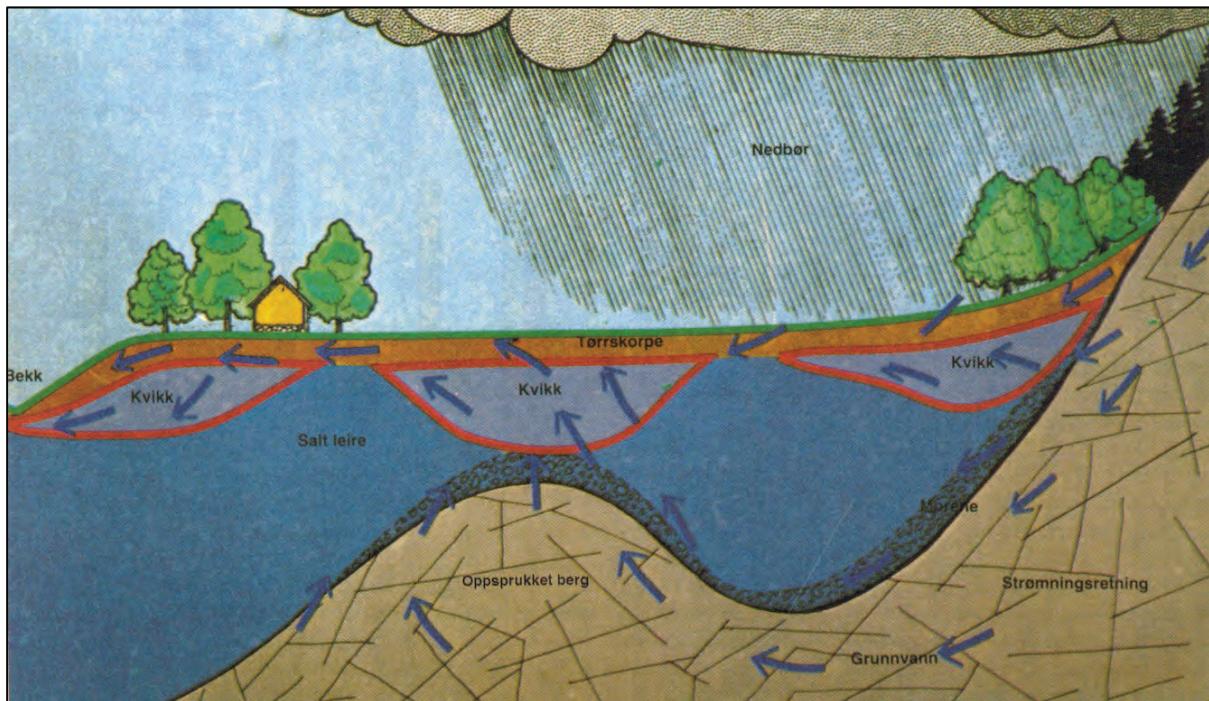
Figur 3. Skisse over hvor kvikkleire ofte forekommer/dannes: inn mot fjellsida, over oppstikkende fjell og i skråning ned mot elv/bekk. Dette er i stor grad knyttet opp til tilgang på og gradienter til grunnvann, og pilene viser grunnvannets strømning gjennom oppsprukket berg og løsmasser (Løken 1983).

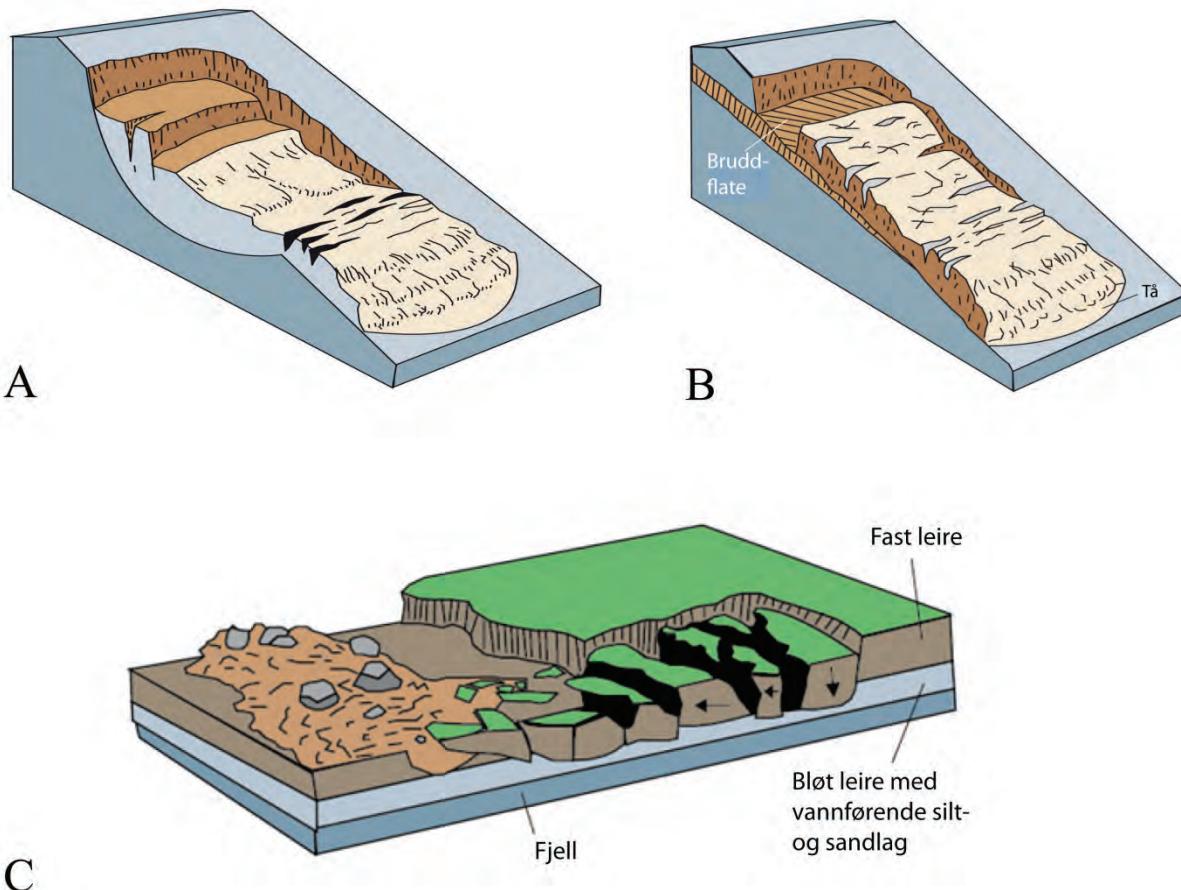
Figur 4. Skredtyper (etter Highland & Bobrowsky 2008). A) Rotasjonsskred/retrogressive skred. B) Flakskred/translasjonale skred. C) Spredning.

Skredene skjer ofte i nokså flatt terreng, hvor en kvikkleiresone under et fastere lag blir omrørt. Terrenget får ofte et horst-graben-utseende (fig. 4c). Slike skred representerer ca. 42 % av de store skredene i den østlige delen av Canada (Locat 2012).

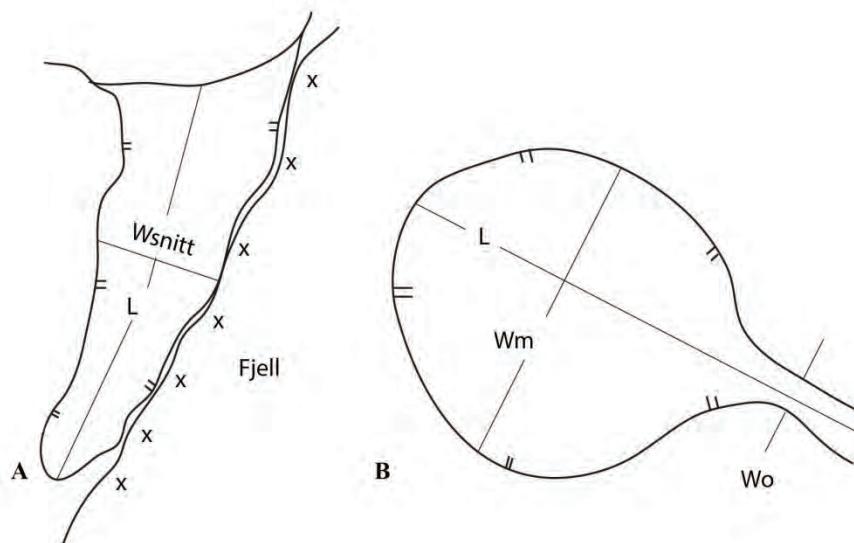
Figur 6. Parametre som avhenger av skredform. A) Avlang skredform (f.eks. Rissa), B) Pæreformet skredgrop (f.eks. Ullensaker) (etter Natterøy 2011).

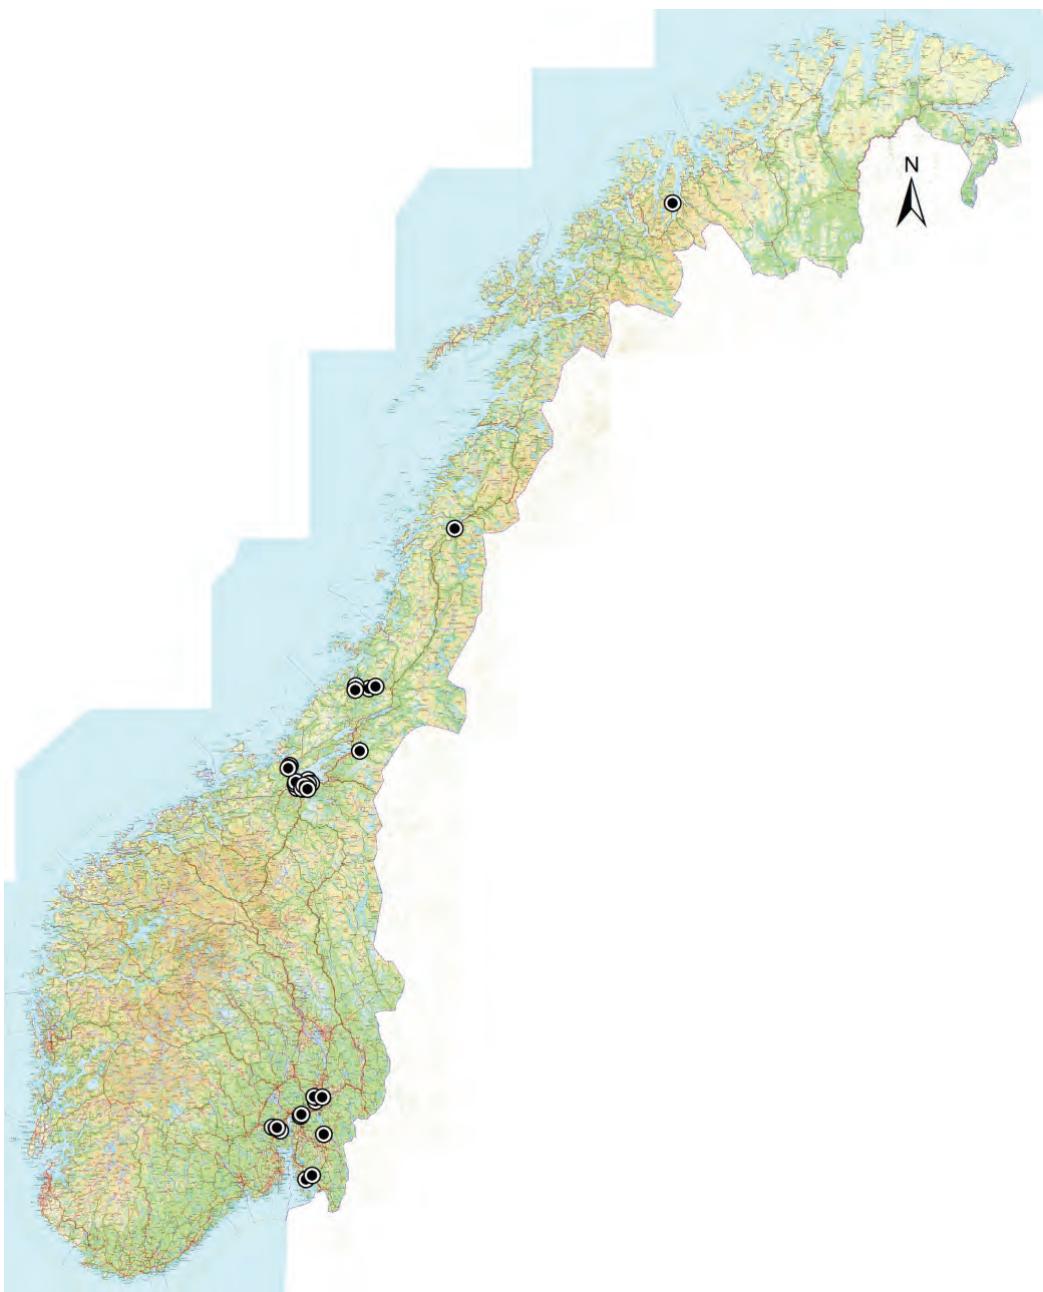
Figur 7. Oversikt over lokaliteter for de studerte skredhendelsene i Norge. Se vedlegg 1 for mer detaljerte kart.

Figur 7 viser hvordan de studerte lokalitetene er fordelt i Norge, se vedlegg 1 for litt mer detaljerte kart. Tabell 1 viser noen av resultatene for de studerte skredhendelsene, mens vedlegg 2 gir en fullstendig tabell med alle parametere (der de er funnet) og referanser. Vedlegg 3 gir mer detaljer rundt hver lokalitet for 33 av de 37 skredhendelsene. For å være så representativ som mulig er det forsøkt å samle inn data fra både små og store skred, samt skred som har startet i enten kvikk eller ikke-kvikk leire.

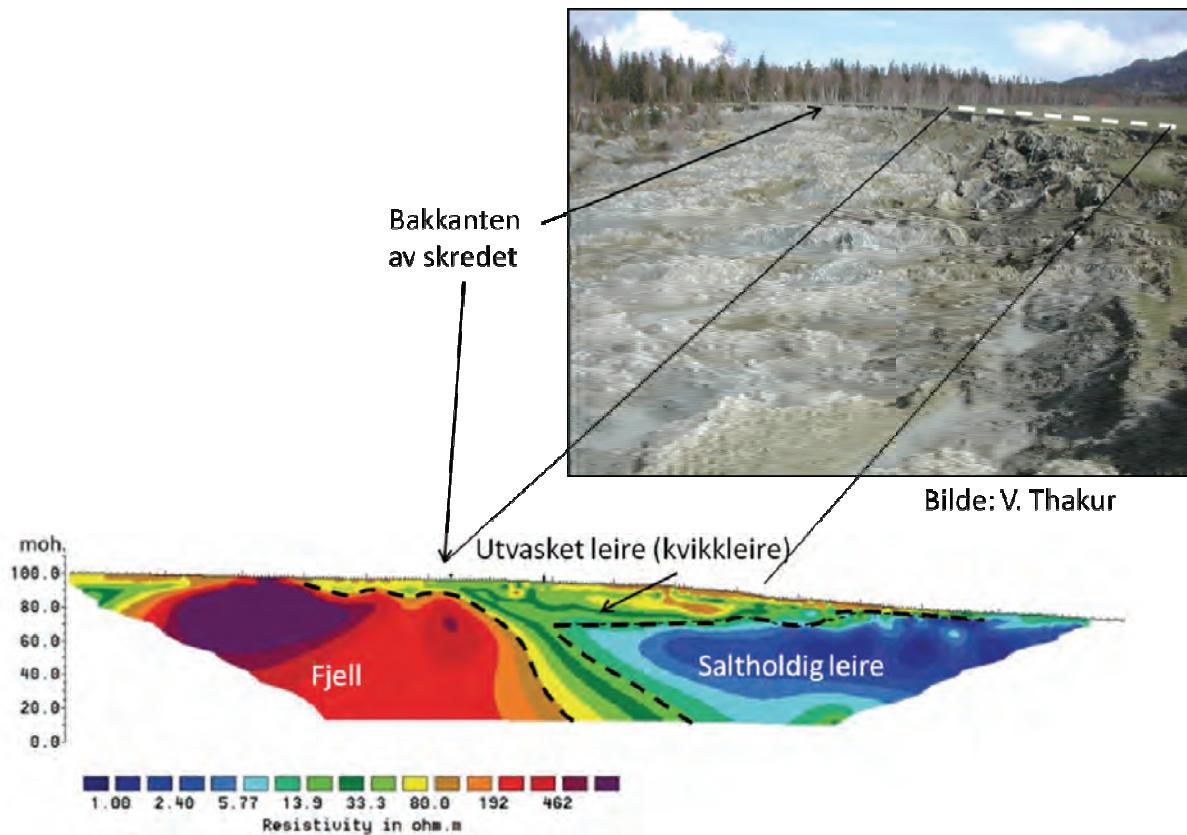
Figur 9: 2D resistivitetsprofil (700 m langt) som målt langs kanten av skredgropa etter Bynesetskredet (01.01.2012). Profilet viser at laget med utvasket leire tynner ut mot bakkanten av raset der hvor bergrunn kommer opp. Stabilitetstallet vil avta siden skråningshøyden minker. Den potensielle energien i skråningen vil etterhvert bli for liten til at skredet kan fortsette å utvikle seg bakover (data fra Solberg et al. 2012, foto: V. Thakur).

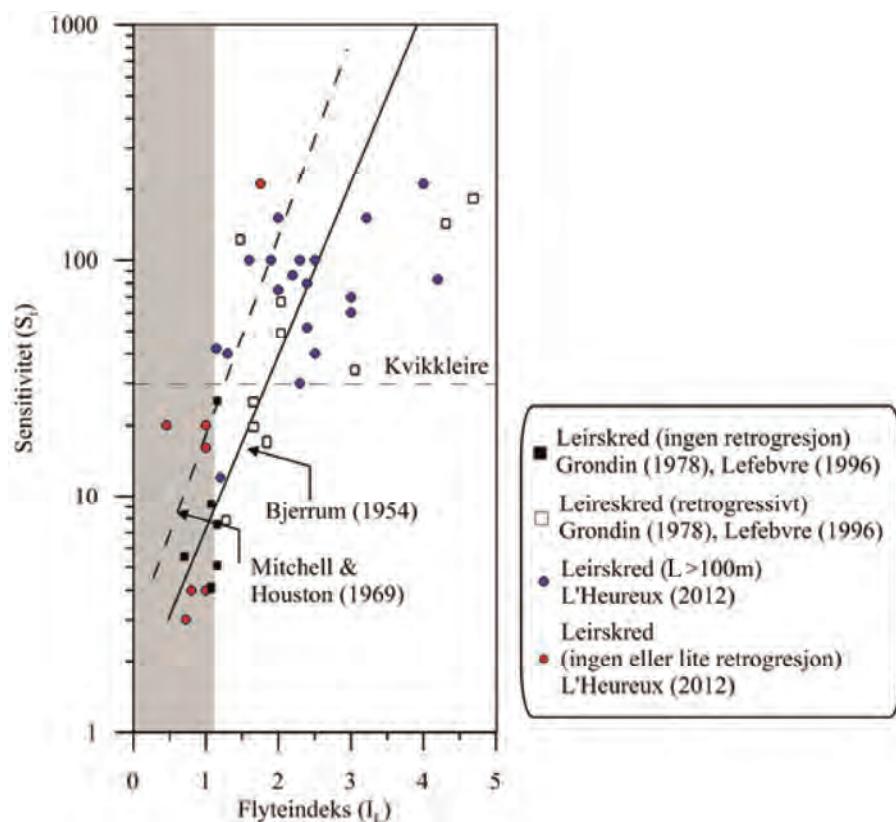
Figur 10. Flyteindeks i forhold til sensitivitet for norske leireskred.

Figurene 10 og 11 viser forholdet mellom flyteindekksen, sensitiviteten og den omrørte skjærstyrken for de 37 kartlagte kvikkleireskredene i Norge. Resultatet viser at store skred oppstår når sensitiviteten (S_s) er større enn 30, og når flyteindekksen (I_L) er over 1,1 (fig. 10). Omfattende retrogradasjon har en tendens til å oppstå når den omrørte skjærstyrken (s_r) er lik eller lavere enn 0,5 kPa. Disse resultatene er i overensstemmelse med den norske definisjonen av kvikkleire.

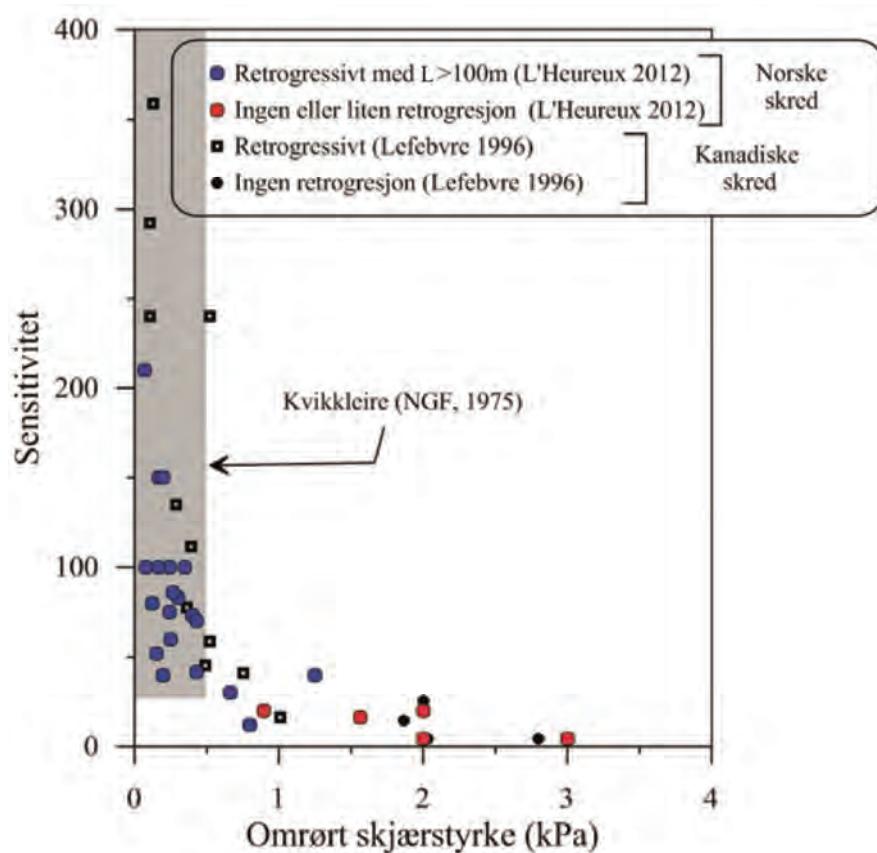
Figur 11. Omrørt skjærstyrke og sensitivitet for norske og kanadiske skredeksempler.

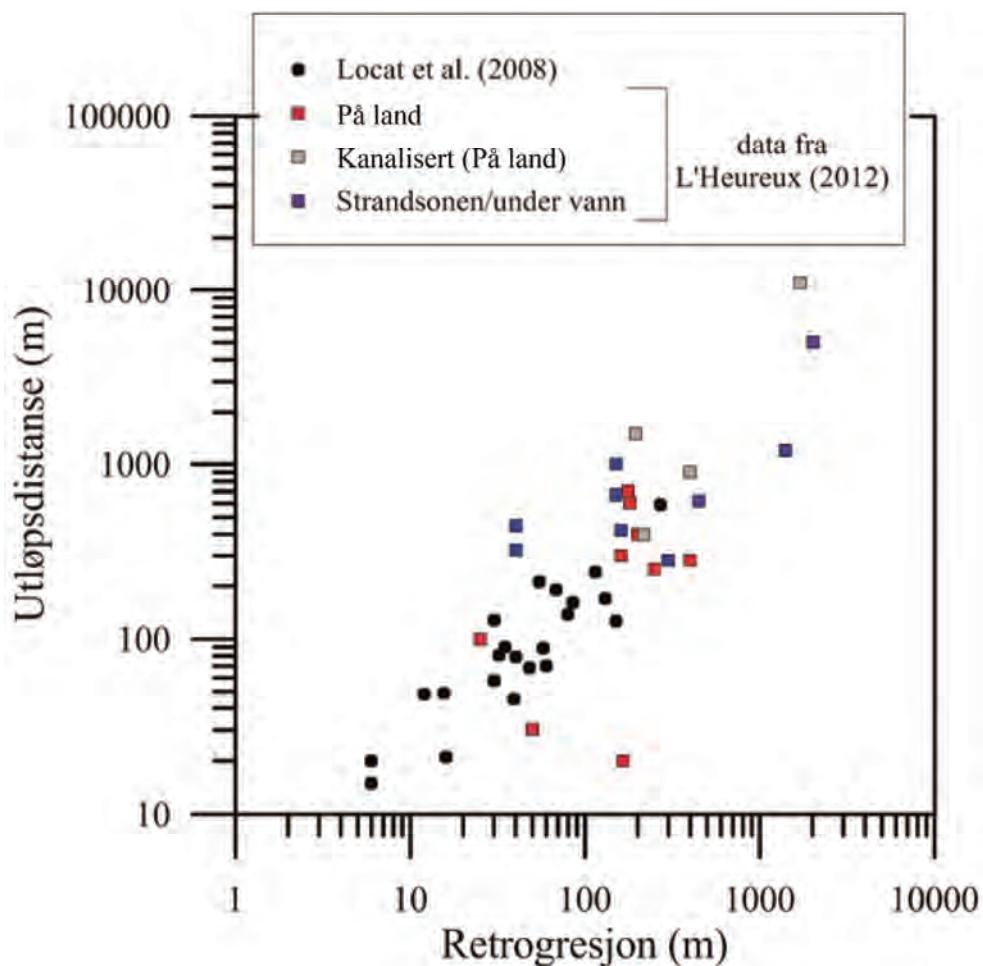
Figur 12. Mobilitet (utløpsdistanse) estimert for de 37 kartlagte skredene i norske leirer som funksjon av retrogresjonslengde. Data er sammenlignet med skredhendelser i østlige Canada (Locat et al. 2008).

Figur 12 viser at størrelsen på retrogradasjon i stor grad styres av muligheten omrørte skredmasser har til å strømme ut av skredgropa. Faktorer som styrer dette vil derfor spille en viktig rolle for utviklingen av retrogradasjon (f.eks. leiras omrørte skjærstyrke og skredgropas morfologi). Daltopografien i nærheten av skredgropa er spesielt viktig. Stor grad av retrogradasjon skjer oftere i daler med bratte, langsgående graderinger eller nær vide og dype elver eller innsjøer, enn i flate smale daler (jfr. Tavenas et al. 1983). De innsamlede dataene viser også at mange av skredene stopper før de når nærliggende/bakenforliggende raviner eller ei gammel skredgrop (Lebuis et al. 1983; Robitaille et al. 2002). Grunnen til dette kan være knyttet til redusert jordtrykkskoeffisient i dyptet av bruddet, i nærheten av der terrenget/skråningen endrer seg (Quinn et al. 2011, fig. 13).

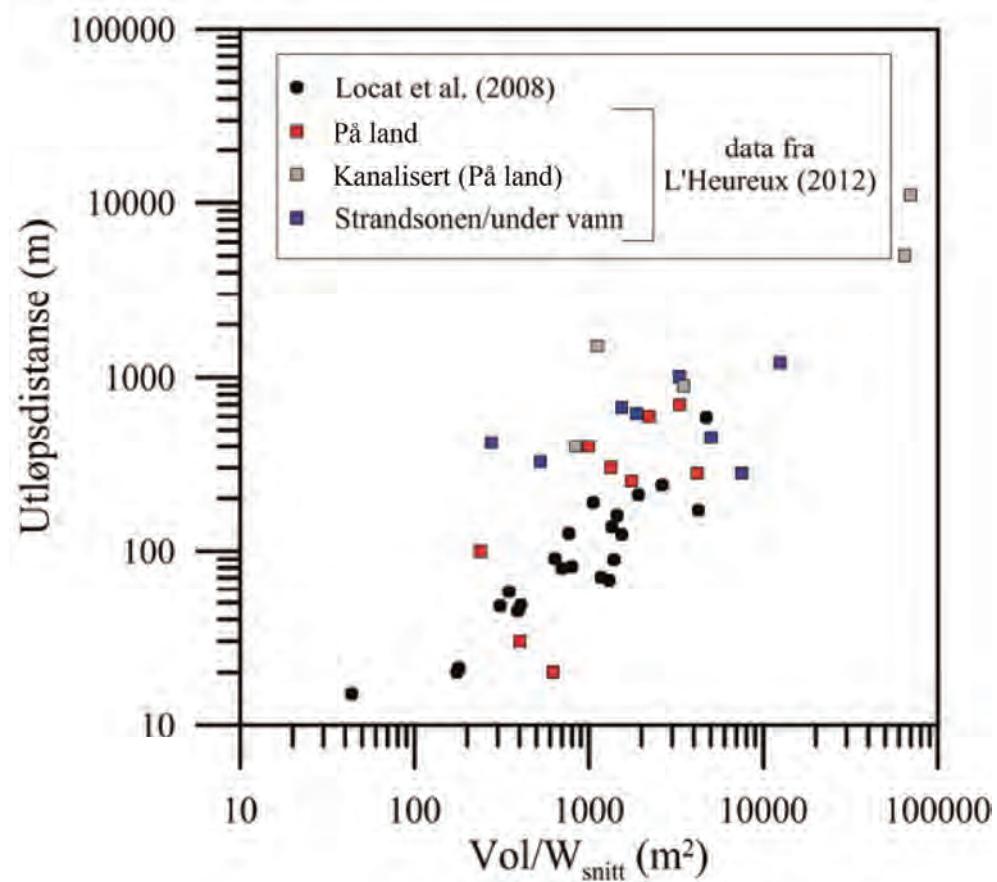
Figur 14. Mobilitet (utløpsdistanse) estimert for skred i norske leirer som funksjon av mobilisert volum av kollapset sediment per breddeenhet (skredgropas bredde). Data er sammenlignet med skredhendelser i østlige Canada (Locat et al. 2008).

I figur 14 sammenlignes de 37 kartlagte skredenes mobilitet med volumet av skredmassene i forhold til skredgropas bredde ($\text{Vol}/W_{\text{snitt}}$). Her kan man se at utstrømningslengden generelt øker med forholdet $\text{Vol}/W_{\text{snitt}}$. Resultater vist i figurene 13 og 14 viser også at for en gitt $\text{Vol}/W_{\text{snitt}}$, er utløpsdistanser for norske skred noe lengre enn for de i østlige Canada. Slike forskjeller kan skyldes de geotekniske egenskapene til leira (dvs. den kanadiske leira er som regel mer overkonsolidert enn den norske og bruker dermed mer energi for å bli omrørt), og miljøet hvor skredhendelsen fant sted. Kanaliserte hendelser er for eksempel tatt med i denne studien, noe som vil overestimere mobiliteten til norske skred. I tillegg skjer ofte skred i Norge i strandsonen, hvor skredmassene kan strømme langs sjøbunnen. I disse tilfellene vil den lave permeabiliteten til leire sørge for at vann fanges under skredmassene og føre til vannplaning og lengre utløpsdistanser i det undersjøiske miljøet (f.eks. De Blasio et al. 2005).

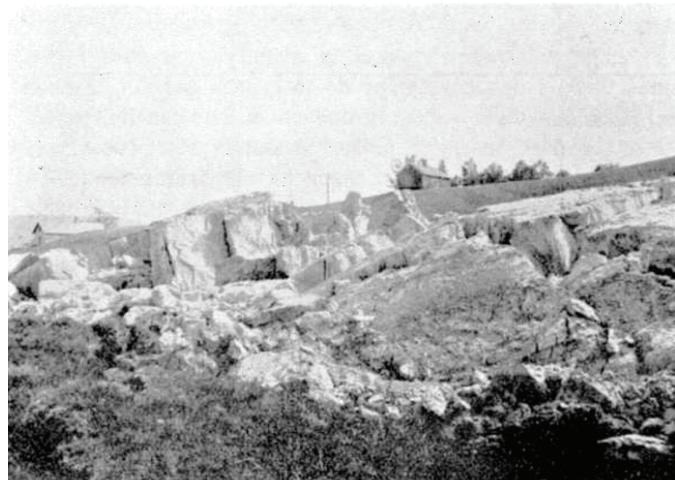
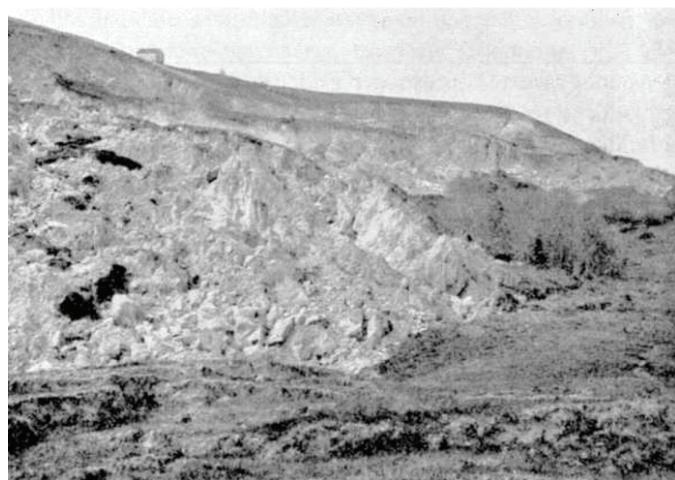
Fig. 1.
 Øvst: Skredmasser, store leirblokker, nedanfor skredet ved Brå, foto G. Holmsen juni 1928.
 Midten: Terrasseforma leirflak som har sokke ned og som støtter skredkanten framfor Husbyplassen, foto G. Holmsen juni 1928.
 Nedst: Kart over Gjerdrum og skredgropa i Kokstad, som viser omfanget av kvikkleireskredet (Holmsen 1929).

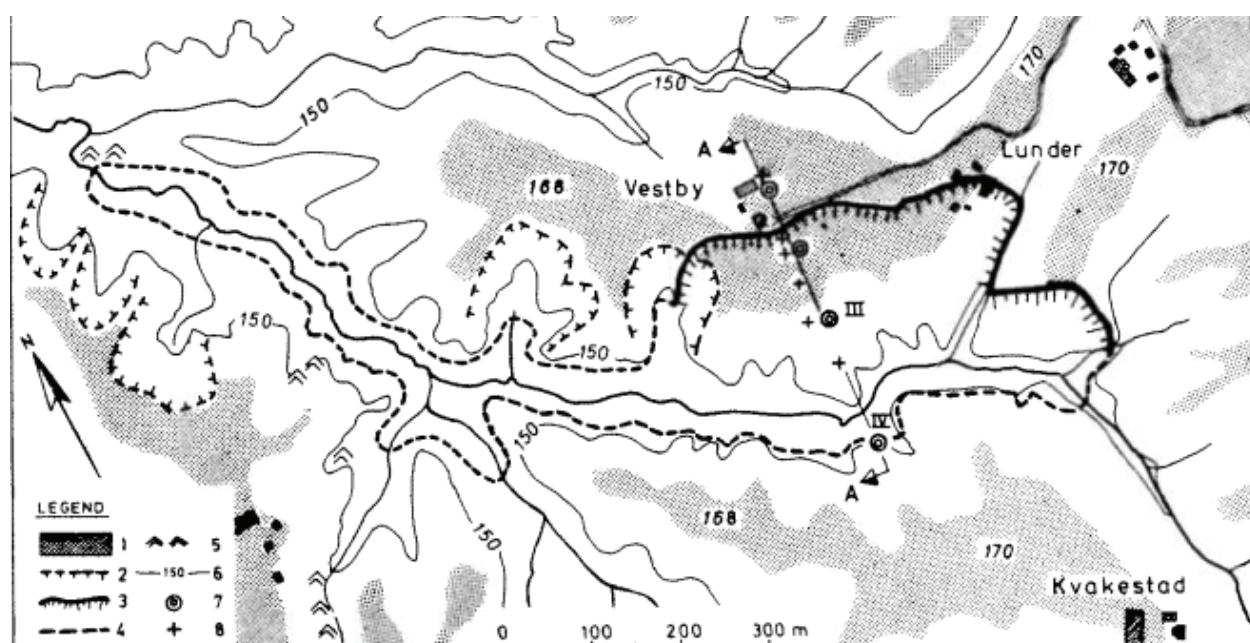
Fig. 1. Kart over skredet på Båstad (Gregersen & Løken 1979).

Elveerosjon førte til auka skjærspenning, og utvasking førte til reduserte styrkeeigenskapar. Det er likevel antatt at den svært våte hausten og jordarbeid var utløysande årsak til at skredet gjekk (Gregersen & Løken (1979)).

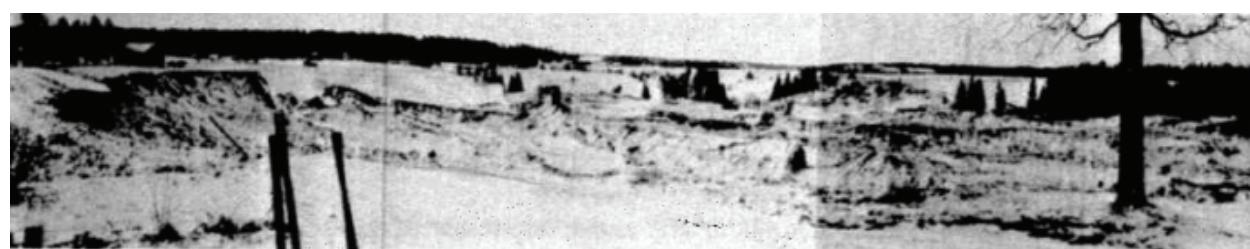
Fig. 2. Bilete av skredgropa (Gregersen & Løken 1979).

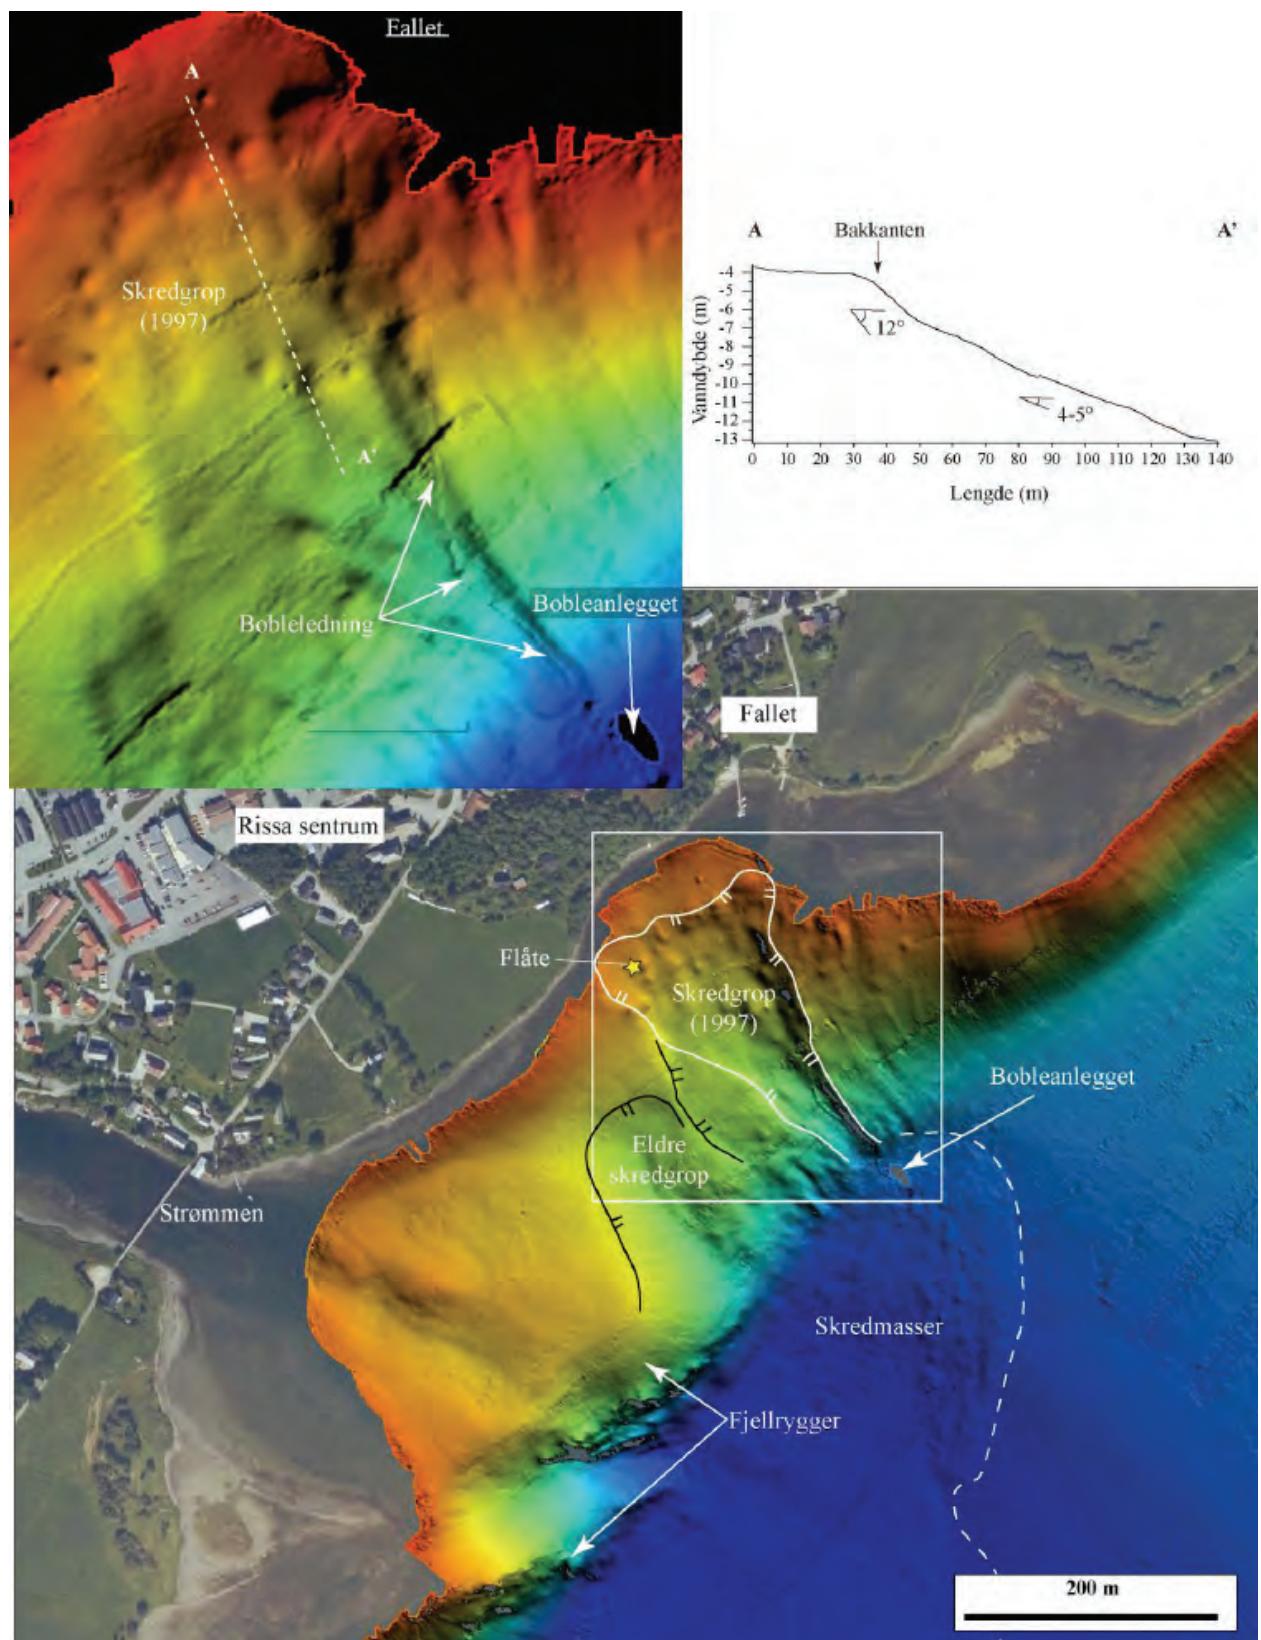
Fig. 1. "Skredgrop (1997)" viser plasseringen til skredet ved Fallet (L'Heureux et al. 2011).

På sjøbotnen utanfor Fallet går det ein trykkluftleidning, sjå figur 1, og det var dykkarar som skulle reparere leidningen som først oppdaga forandringa på sjøbotnen. I tida før skredet piplet det opp luftbobler i sjøen, truleg frå den øydelagde trykkluftleidningen, fordi denne kryssar skredkanten akkurat der ein trur initialskredet gjekk. Det er derfor rimeleg grunn til å anta at den øydelagde leidningen var den utløysande årsaka til skredet.

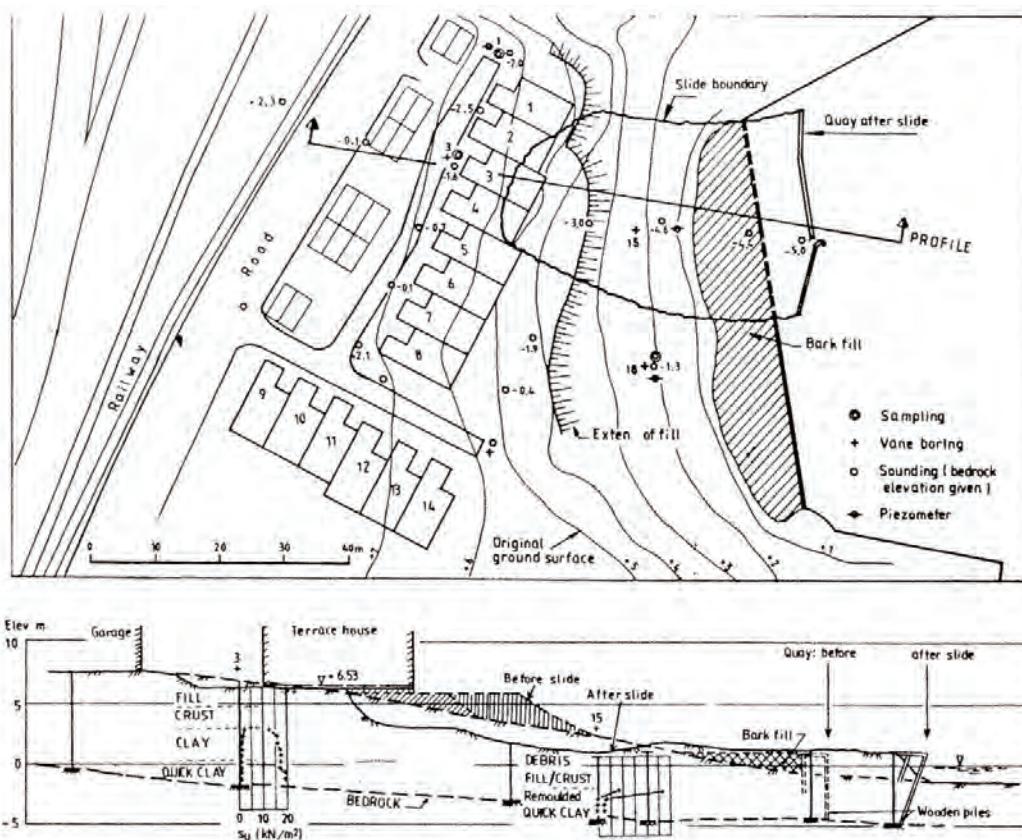
Fig. 1. Skredet i Fredrikstad (etter Karlsrud 1983).

Den utløysande årsaka er antatt å ha vært utleggning av 800 m³ fyllmasse ifbm. etablering av eit hageområde.

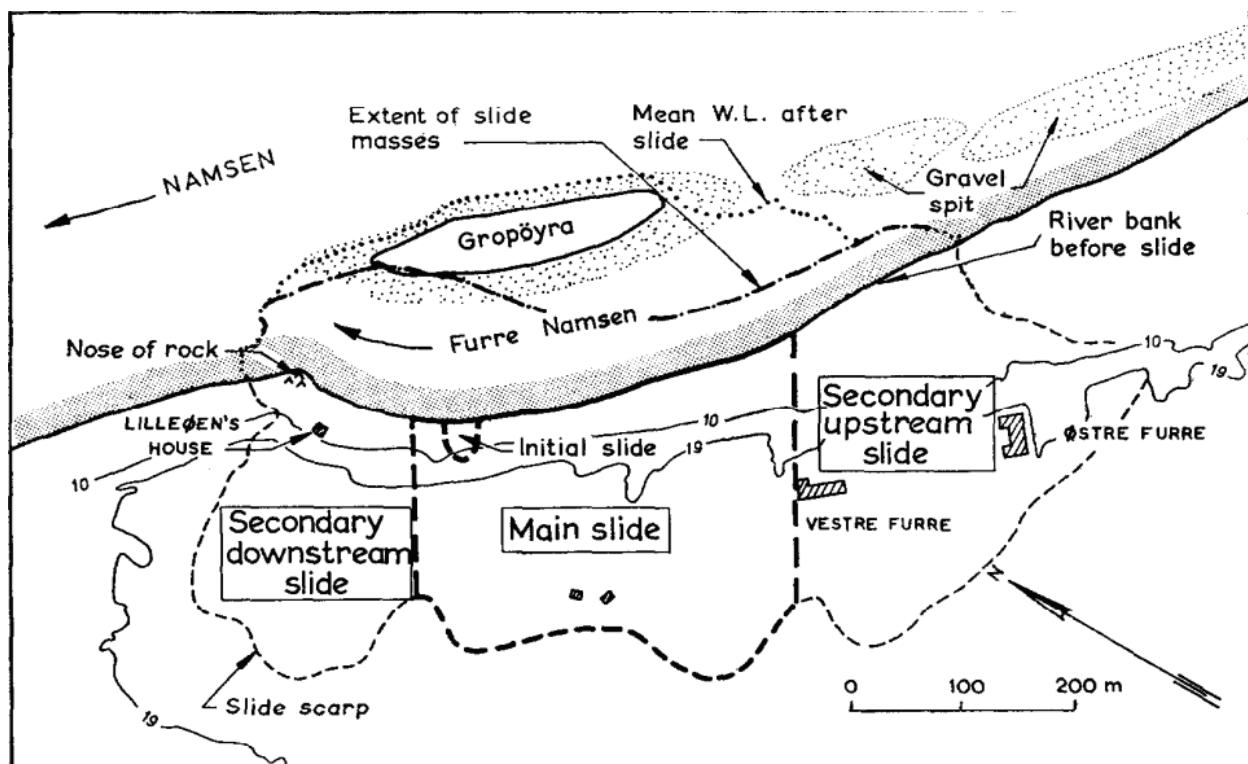
Fig. 1. Kart som viser dei ulike inndelingane av skredet på Furre (Hutchinson 1961).

På få sekund spreidde skredet seg til Vestre og Østre Furre. Hovudskredet skapte mange sprekker ovafor og nedafor det intakte flaket, slik at eit retrogressivt skred blei utløyst. Etter 1-1,5 min var hovudflaket kome til ro og 2-3 min etter det var også Vestre og Østre Furre roleg. Sekundære rørsler haldt fram enda ein halv time og først eit par månadar etter fekk skredet sitt største omfang (Hutchinson, 1961).

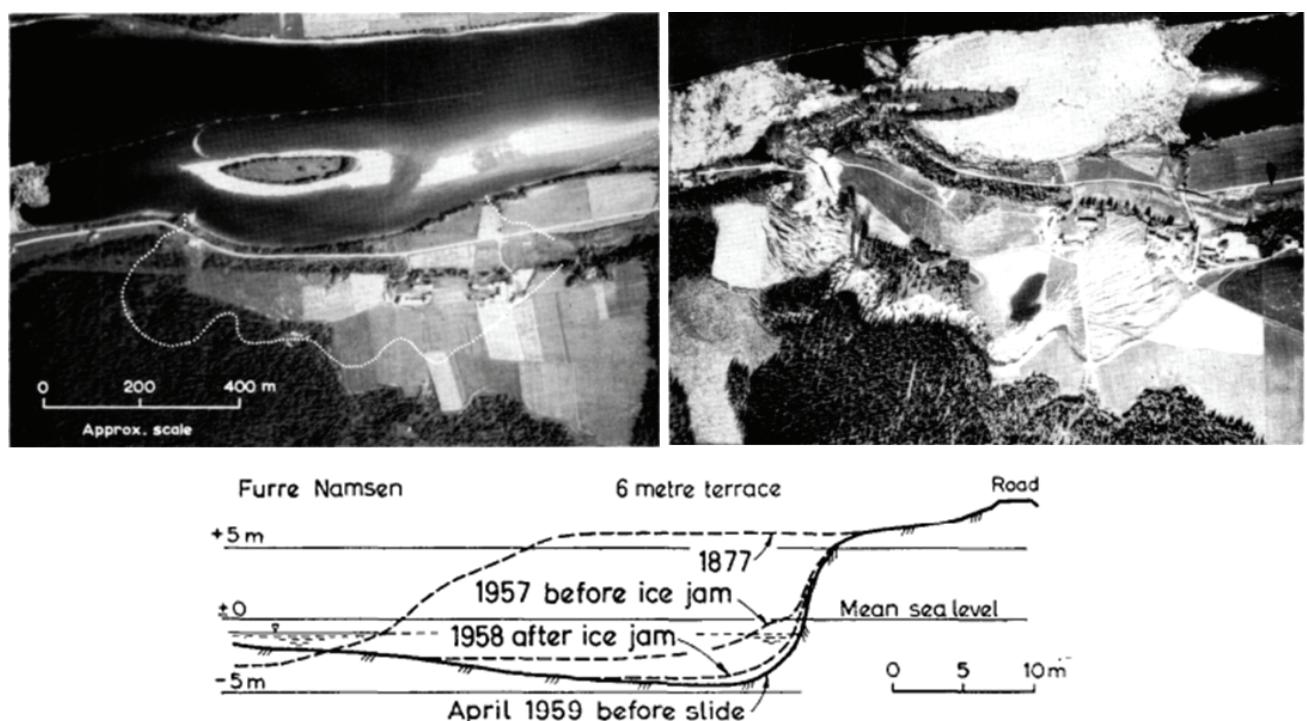
Fig. 2. Øvst: Til venstre er det eit biletet før skredet gjekk og til høgre etter skredet. Begge fotografiene er tatt av Widerøe. Nedst: Profil som viser korleis erosjonen i skråningsfoten utvikla seg (Hutchinson 1961).

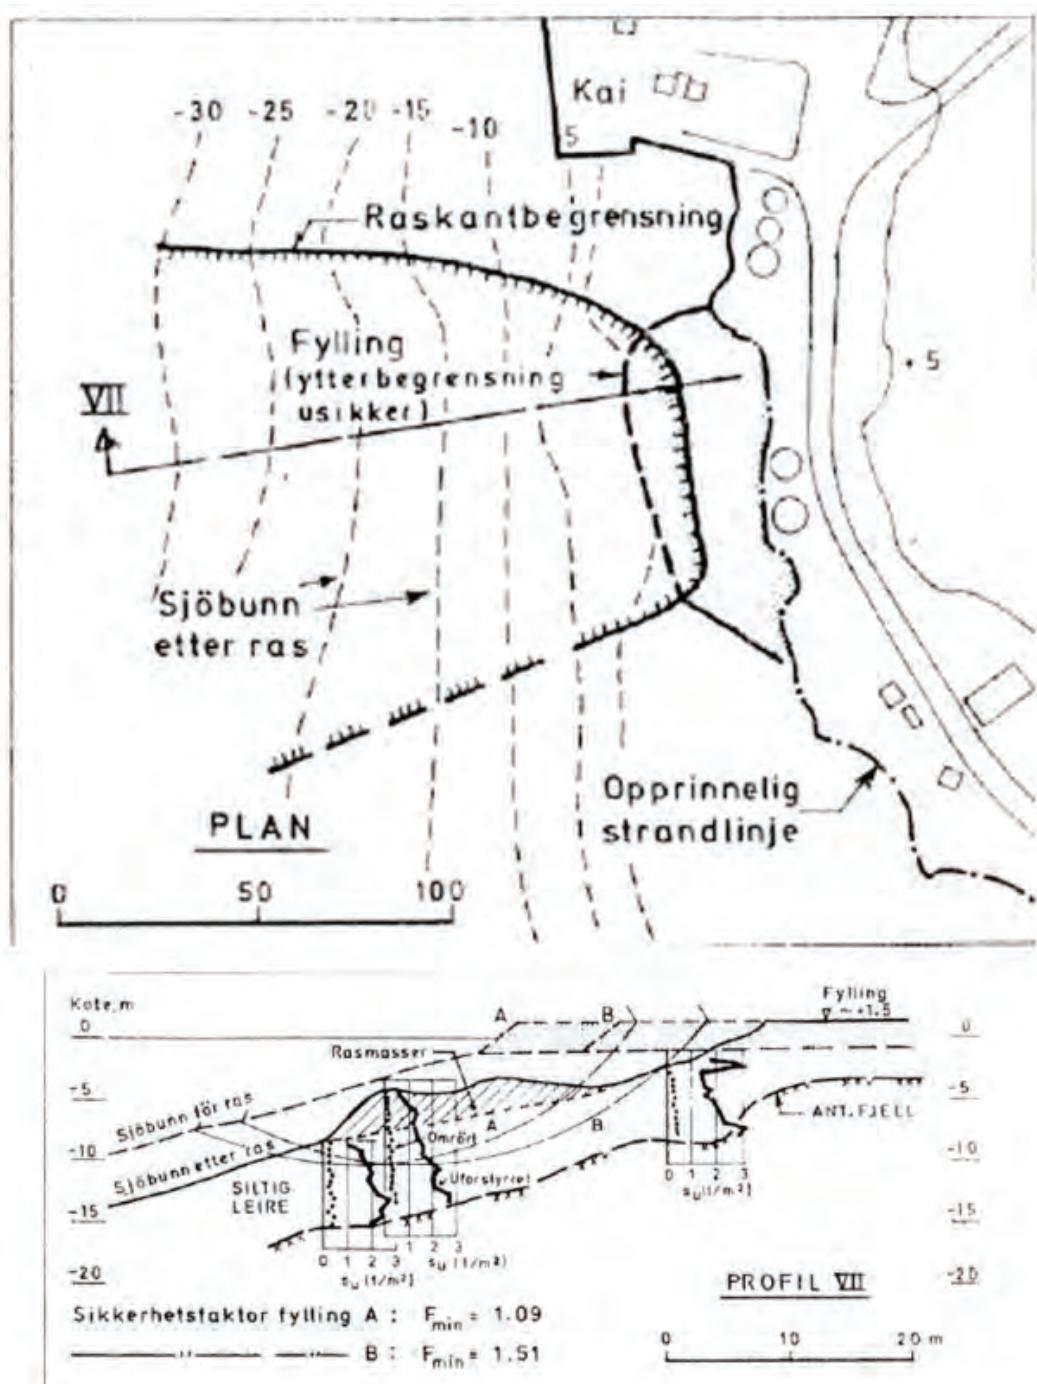
Fig. 2. Kart og profil som viser utglidninga ved Gullaug 1 (etter Karlsrud 1979).

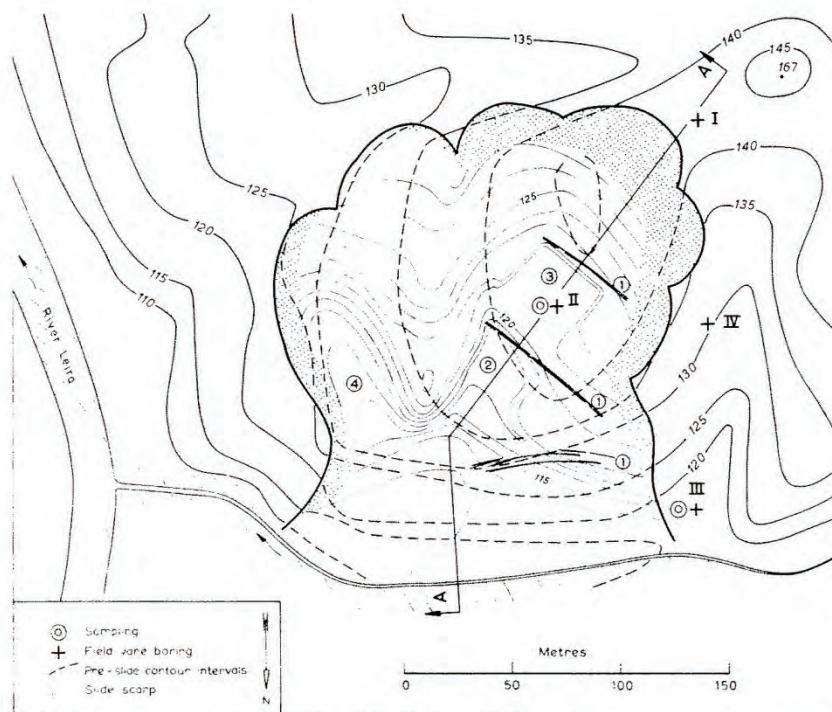
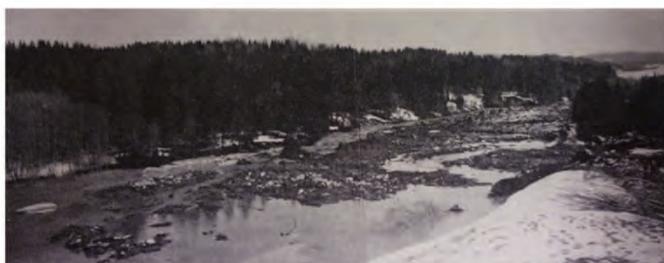
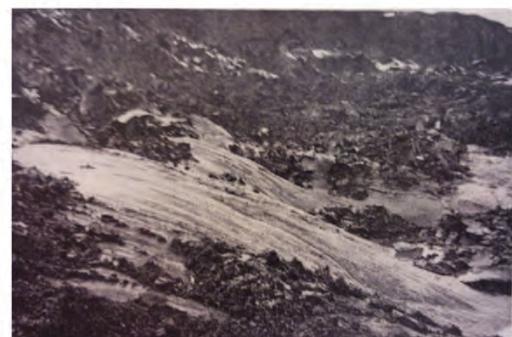
Fig. 1. Øvst: Kart som viser skredet ved Hekseberg: 1) Observerte sprekker 18. mars, 2) Glatt, skrånande glideflate den 20. mars, 3) Glatt, flat glideflate 21.mars, 4) Lite skred 25.mars. Nedst venstre: Oppdemming av Leira. Nedst høgre: Bilete av den glatte, skrånande glideflata som ein trur var involvert under hovudskredet 20.mars (Drury 1968).

Den 18. mars høyrt gardseigar Johan Rovelstadmoen ein høg, kanonliknande smell. Fleire 40 m lange sprekker som gjekk parallelt med elva, kom til syne. 20. mars observerte han hovudskredet og 25. mars gjekk eit lite etterskred (Drury, 1968).

Skredet demma opp elva Leira. Den 24. mars hadde vasstanden auka med 3- 4 m, og enda verre vart situasjonen etter etterskred den 25. mars. Det blei vedtatt å sprengje opning i demninga, for å hindre meir skade (Drury, 1968).

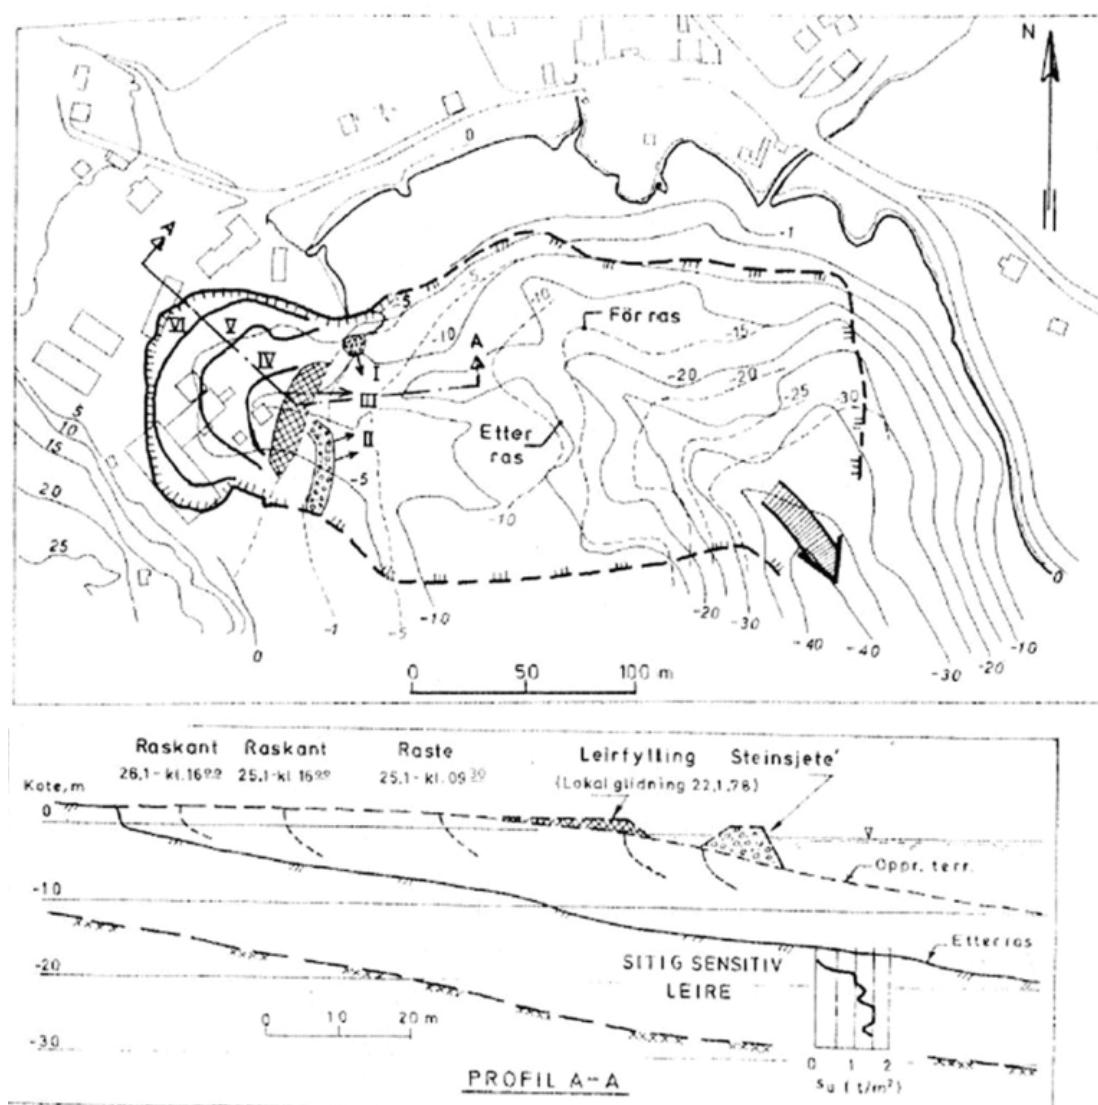
Fig. 2. Kart og profil etter Karlsrud (1979) som viser utglidninga ved Hyggen-skredet.

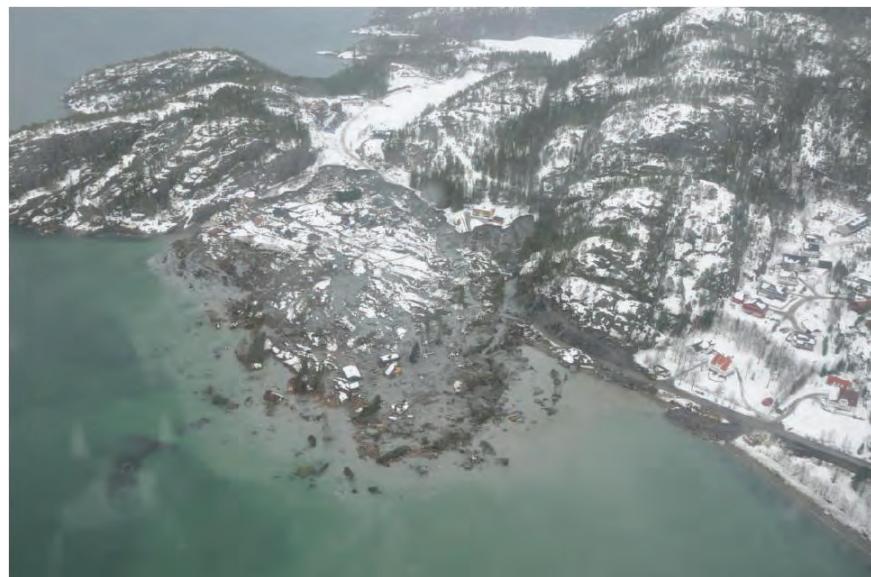
Fig. 1. Kattmarka (Karslrud et al. 2009).

Det er antatt at sprengningsrystelser utført i forbindelse med utviding av vegen, utløyste skredet. I det ein sprengde vart fjelloverflata, med stor kraft, skubba inn i leira slik at den kollapsa. Fordi fjellet, som helle ut mot leira og i tillegg hadde eit ugunstig sprekkmönster, ikkje vart kartlagd, var ein ikkje klar over faren ved sprenging (Nordal et al. 2009).
