Naturfareprosjektet: Delprosjekt 6 Kvikkleire

Utstrekning og utløpsdistanse for
kvikkleireskred basert på katalog
over skredhendelser i Norge

Rapport nr. 21/2013

Utarbeidet av: Norges geologiske undersøkelse (NGU)

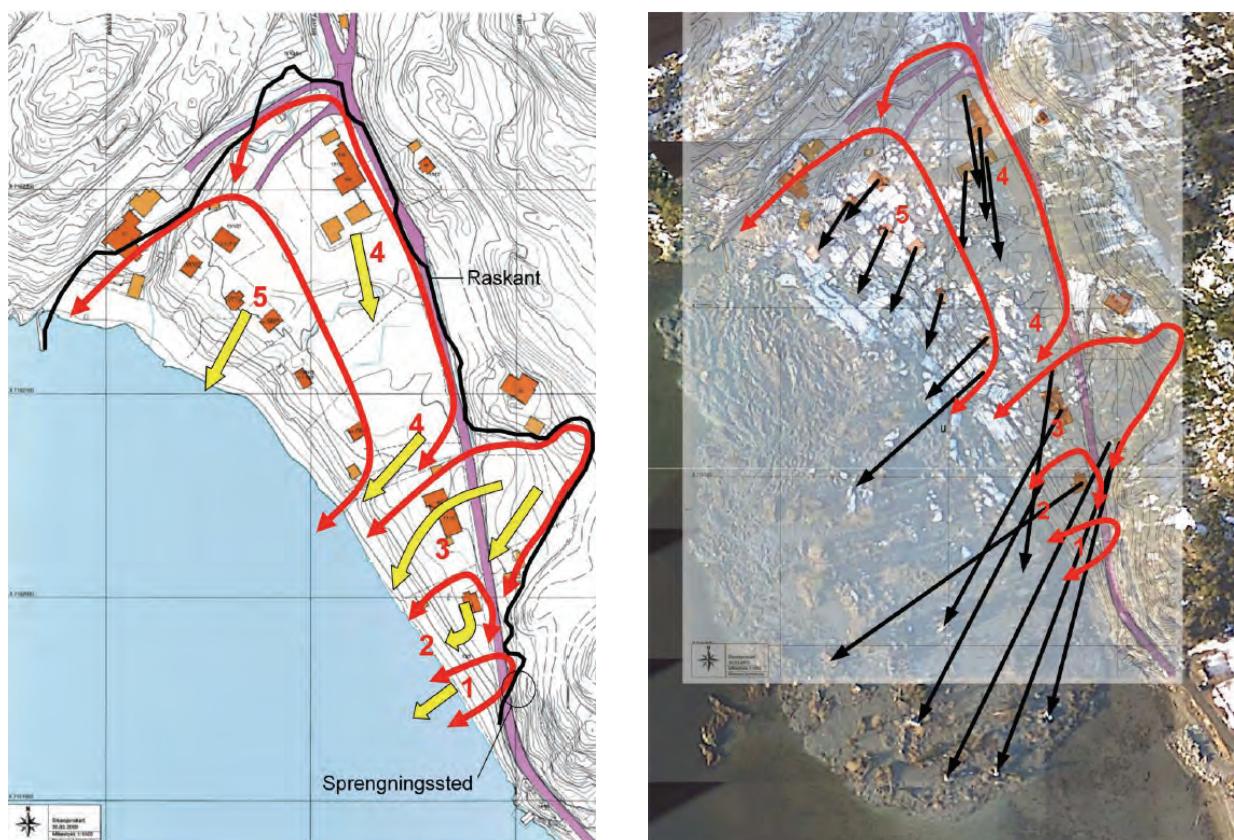
Fig. 2. Biletet til venstre viser rørsleretning og omfanget til skredet og biletet til høgre viser flytting av bygningar (svarte piler) (Nordal et al. 2009).

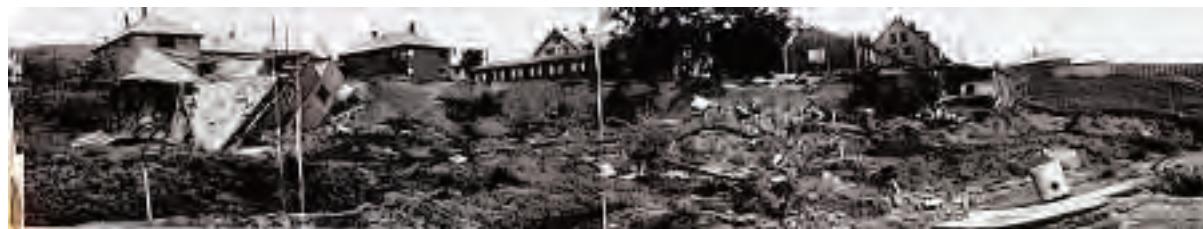
Fig. 1. Skredet på Lade i 1944. Foto: NGU.

Terrenget sank ned på begge sider av Lade allé og det gamle elveleiet blei heva 10 m. Skredmassane gjekk altså ned i Ladebekken og deretter opp 8 m på motsett elvebreidd. Terrengoverflata blei etter skredet liggjande som trappetrinn, hellande innover mot skredkanten. Rørsleretninga til skredmassane var på skrå i forhold til høgdekotene. Leirskredet var ikkje flytande og det var kun langs glideplanet at kvikkleire vart observert (Holmsen & Holmsen, 1946).

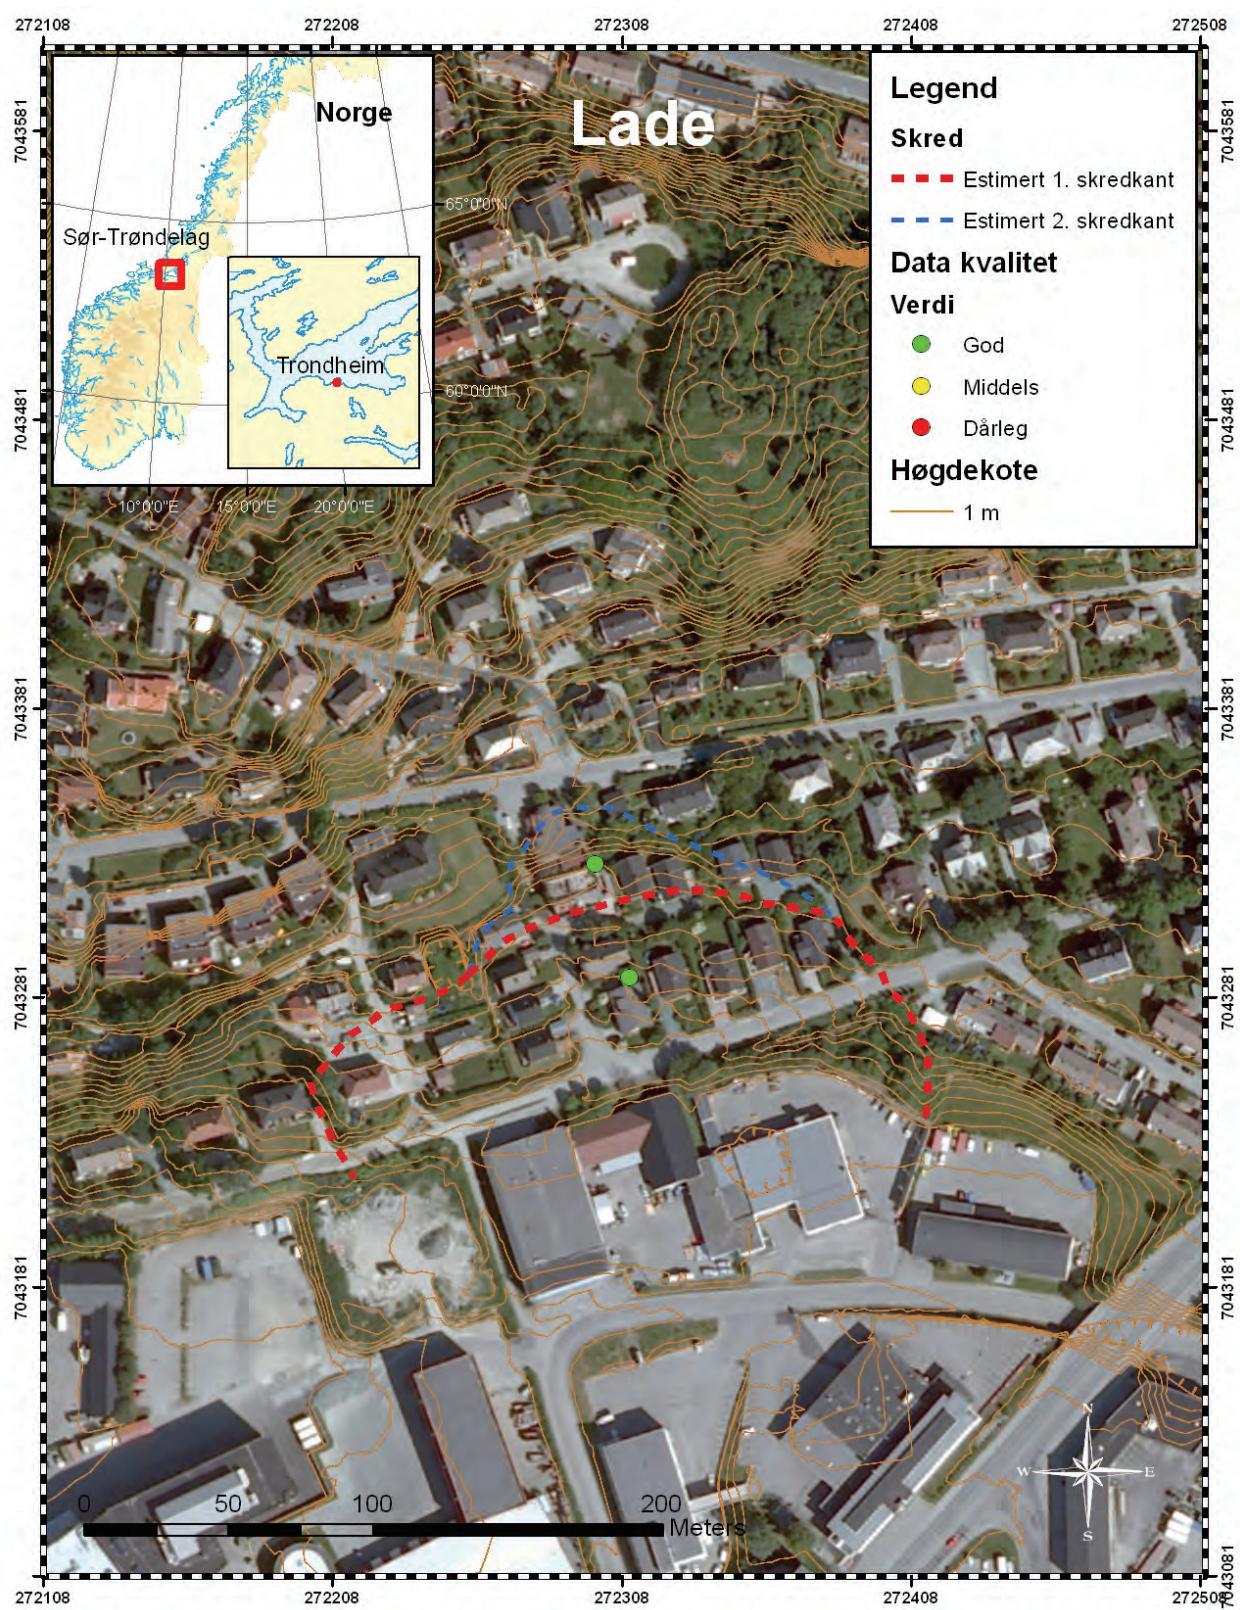
Fig. 2a. Kart over skredgropa "Lade 1" som også viser rørsleretning (Holmsen & Holmsen 1946).

Det utførte sikringsarbeidet (skaving, flytting av massar) og etablering av hus har endra terrenget slik at skredkanten er heilt viska ut. Den innteikna skredkanten er derfor funnet ved hjelp av figur 2. Den raude, stipla linja viser omfanget til det første skredet, medan den blå, stipla linja viser omfanget av etterskreda.

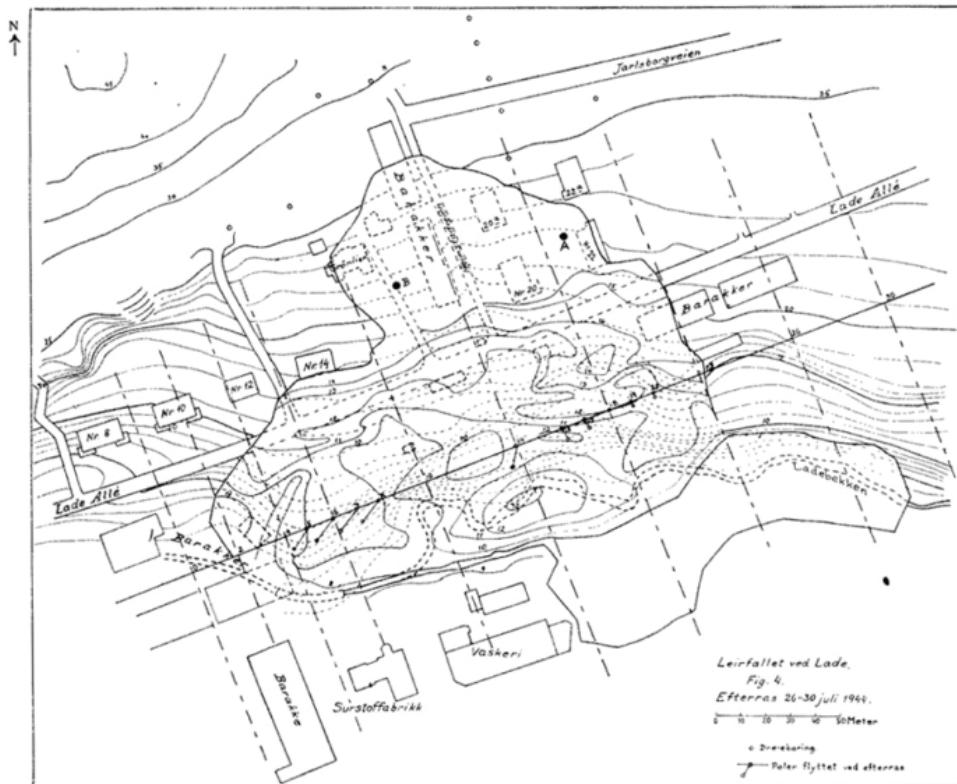
Fig. 2b. Kart over heile skredgropa etter skredet "Lade 2" gjekk, også med rørsleretning (Holmsen & Holmsen 1946).

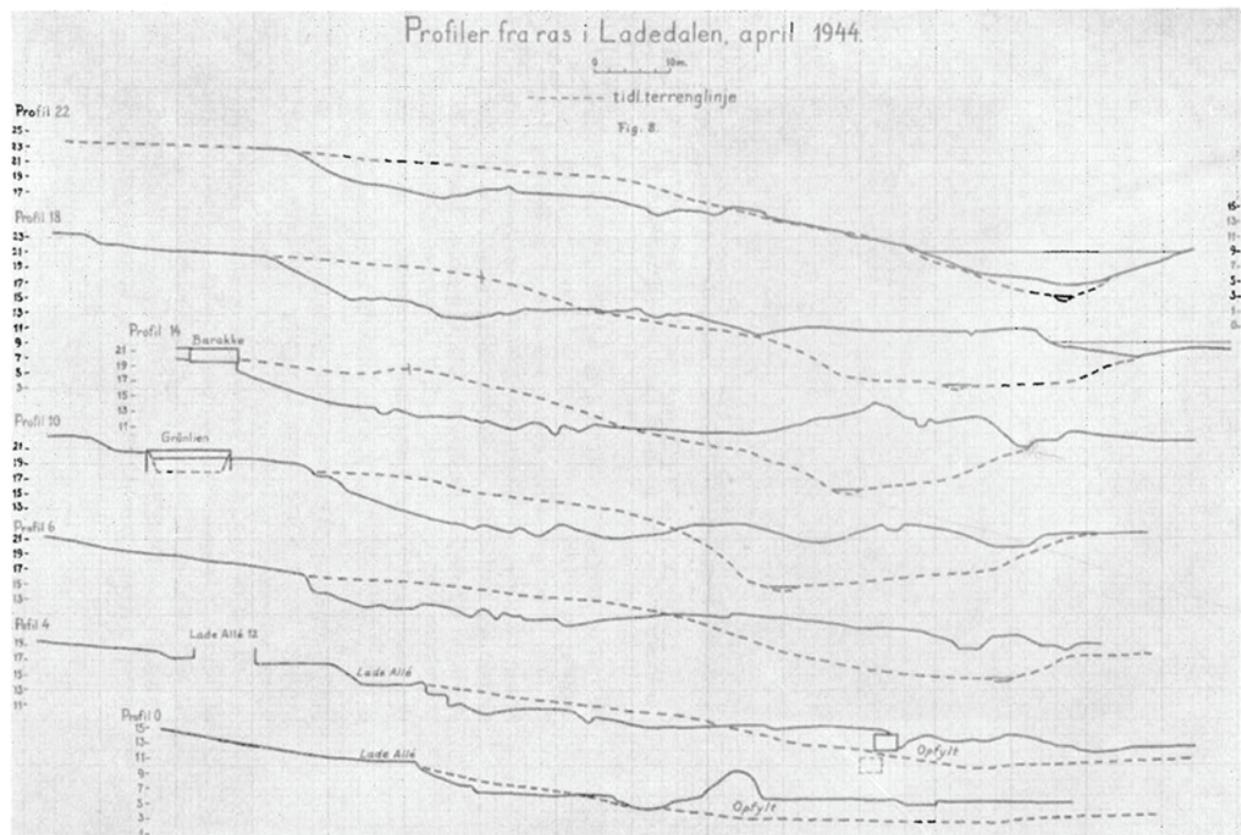
Fig. 2c. Profiler er nummeret på karta 2a og 2b (Holmsen & Holmsen 1946).

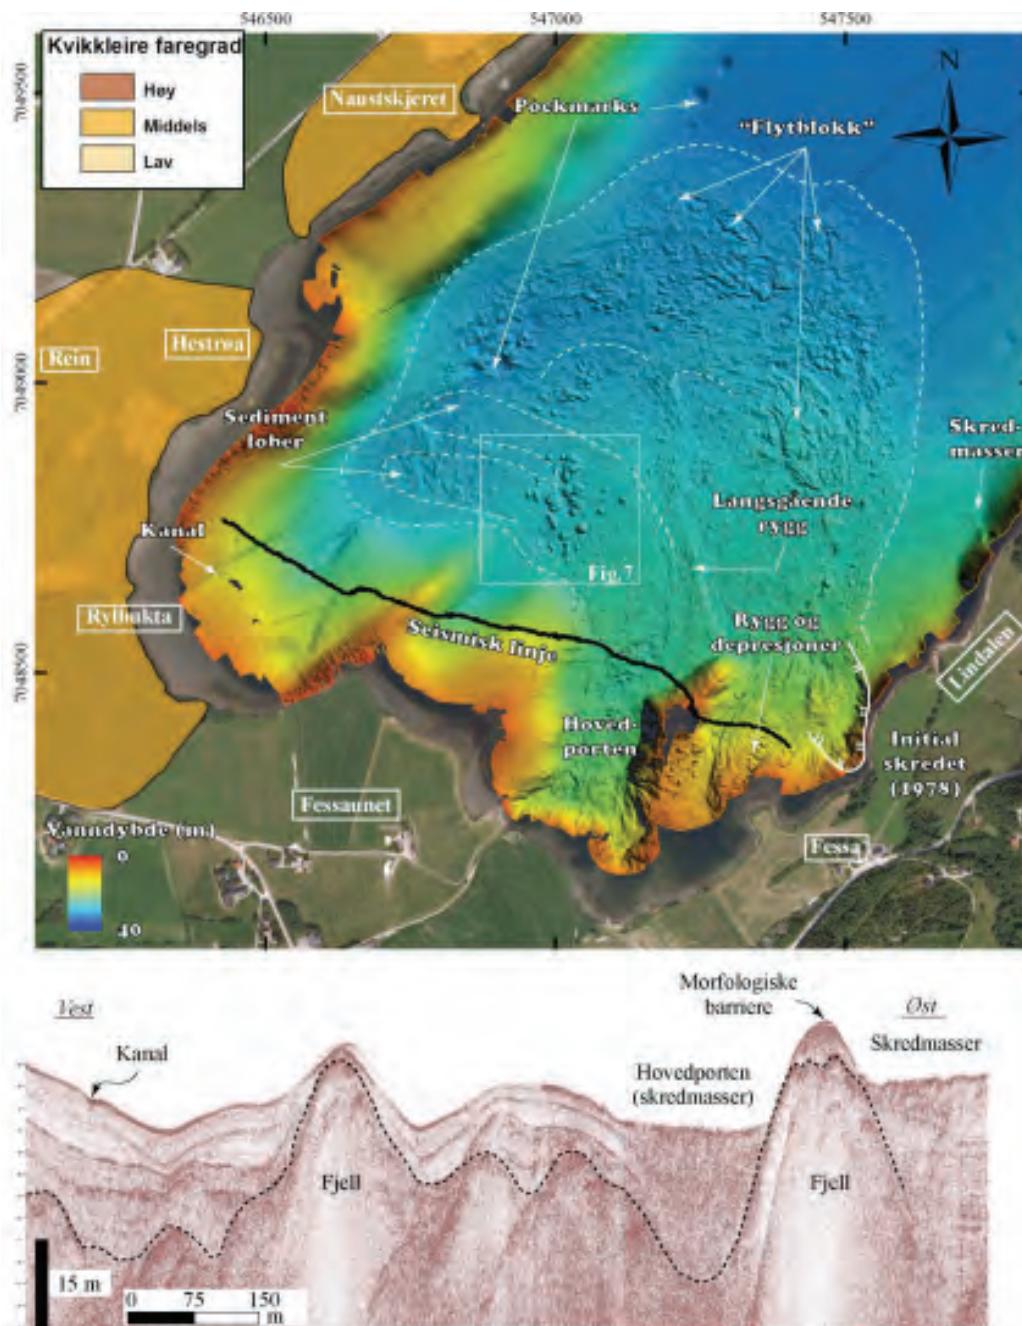
Fig. 1. Øvst: Detaljert morfologi av sjøbotnen i sørleg del av Botn. Skredmassane frå Rissa er svært synleg. Nedst: Profil av sjøbotnen i sørleg del av Botn som viser fjelltopografien saman med skredavsetninga frå Rissaraset (L'Heureux et al. 2011).

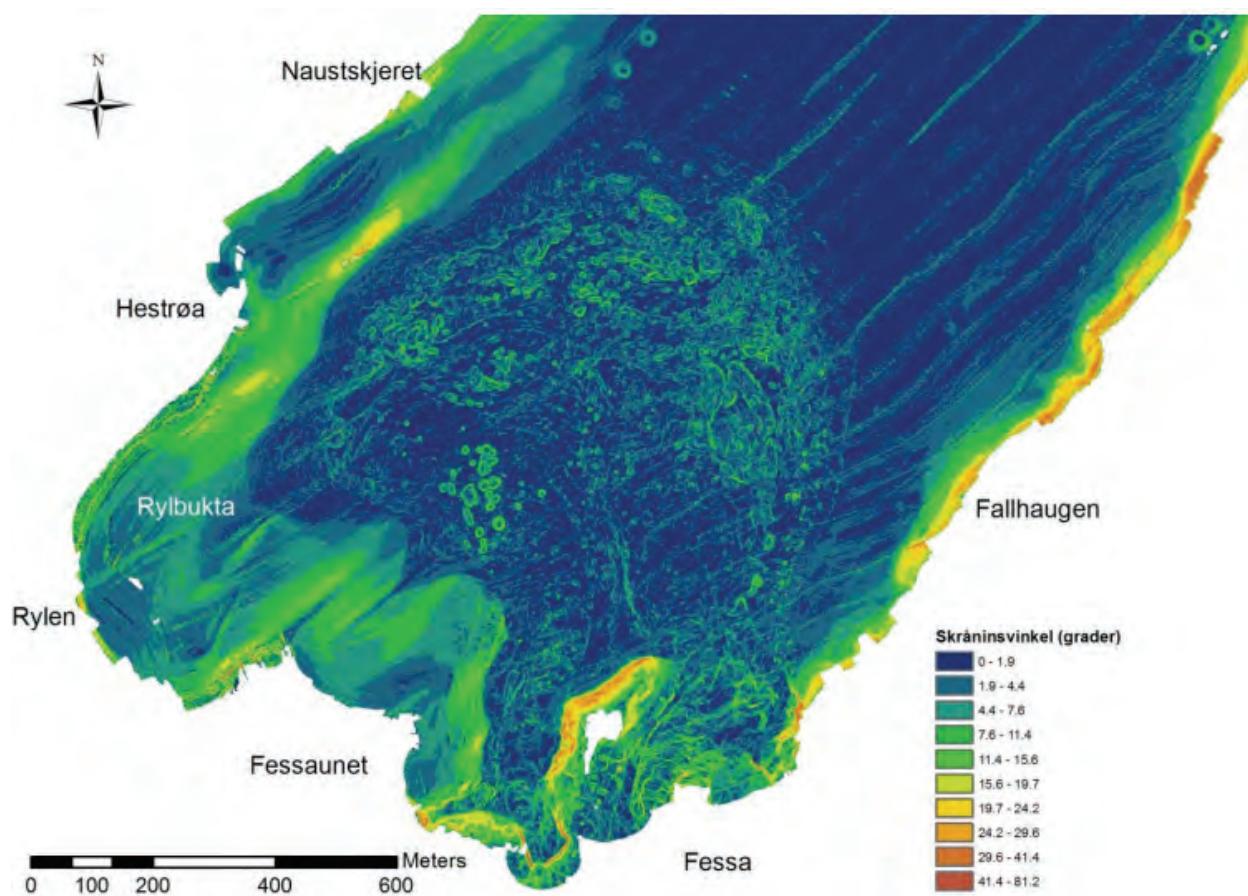
Fig. 2. Kart over sørleg del av Botn som viser skråningsvinkel (L'Heureux et al. 2011).

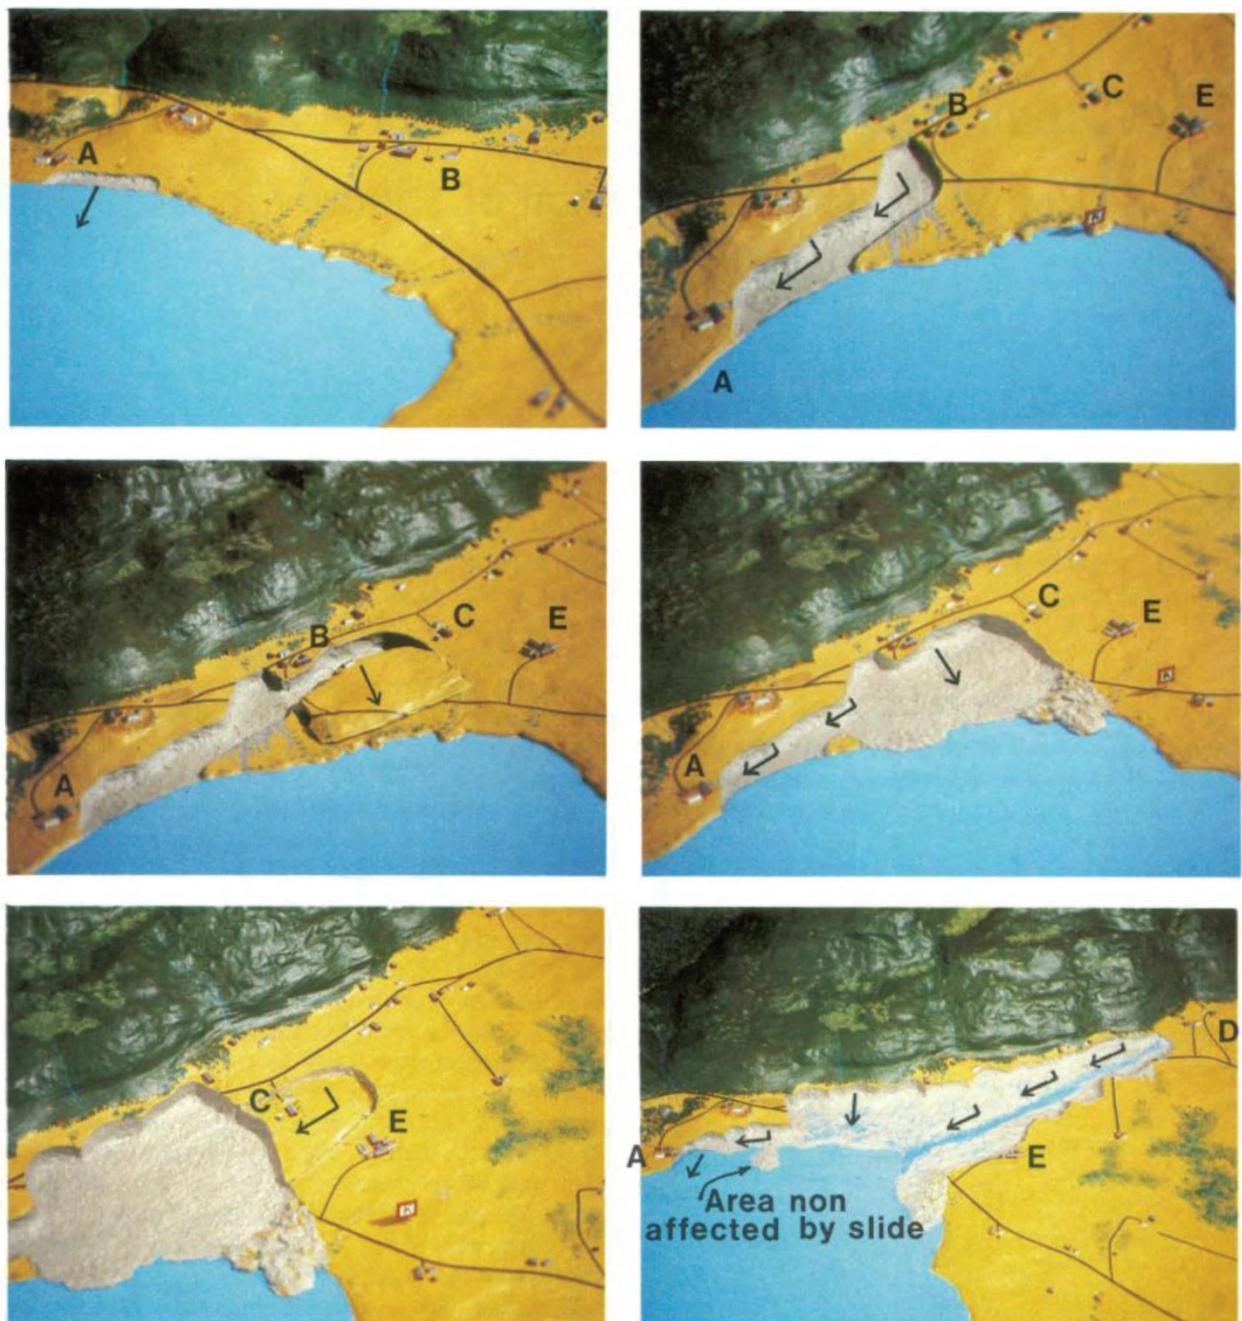
Fig. 3. Hendelsesforløpet til Rissaraset (Gregersen 1981).

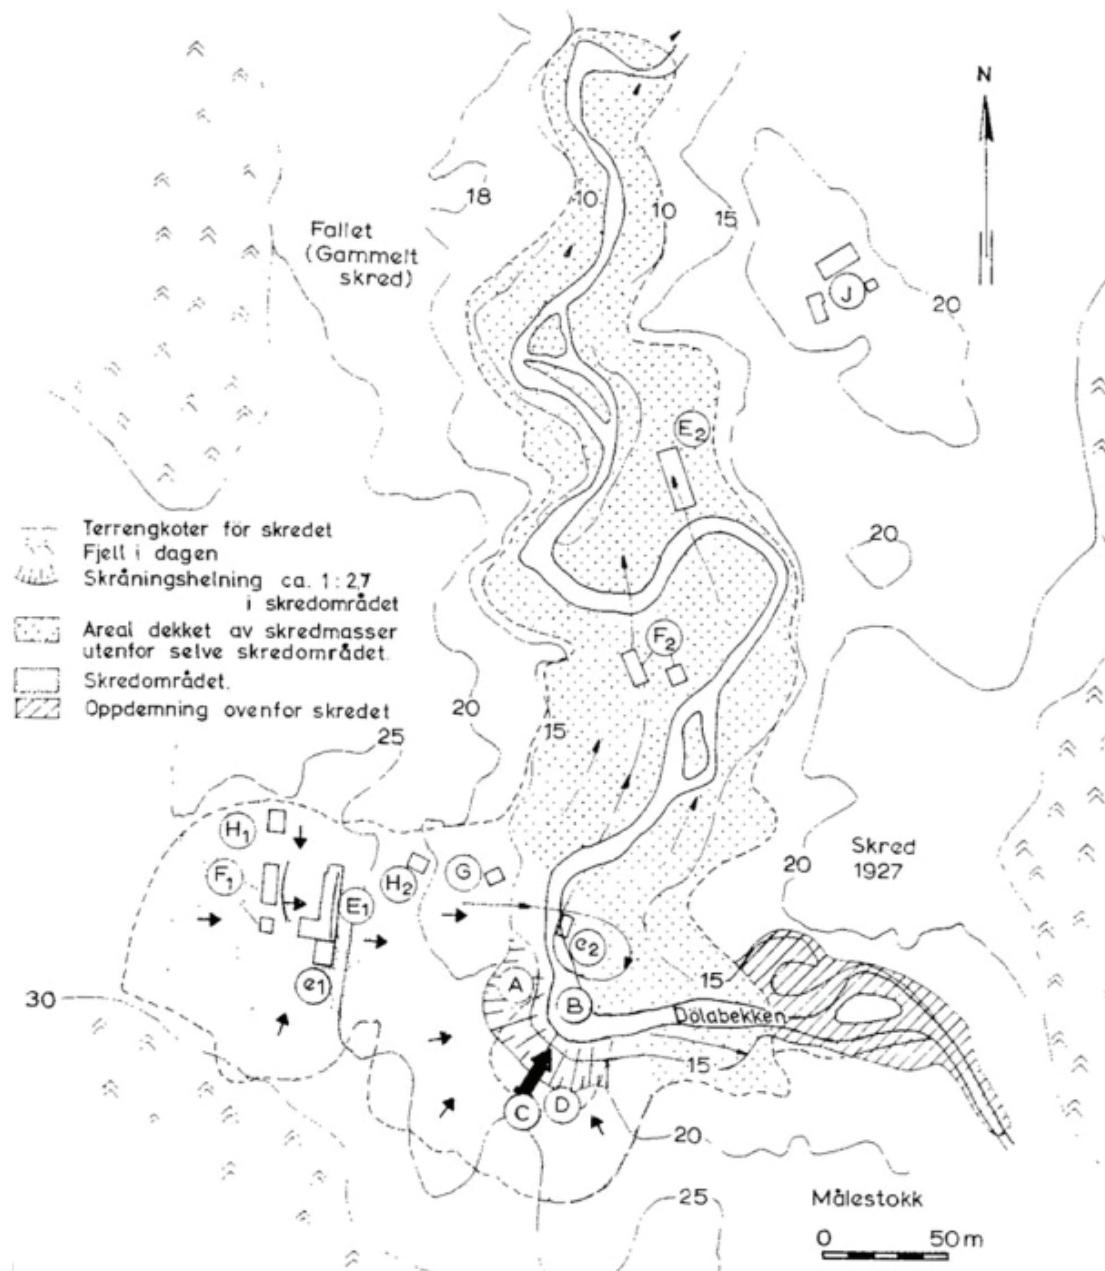
Fig. 1a. Oversiktskart over skredområdet. A. Utgliding i 1959. B. Skredmasser frå 1959, grove vekk av bekken i tida fram til 1965. C. Sprekk danna før skredet i 1965. D. Primærskredet. E-K. Husa til Johan Selnes sin gard. (E1 før og E2 etter skredet)- E. Uthus. F. Hovudbygg og stabbur. G. Sommarfjøs. H. Kårstue. J. Garden til Olai Selnes. Pilene angjev rørsleretninga til skredmassane (Rølfson 1966).

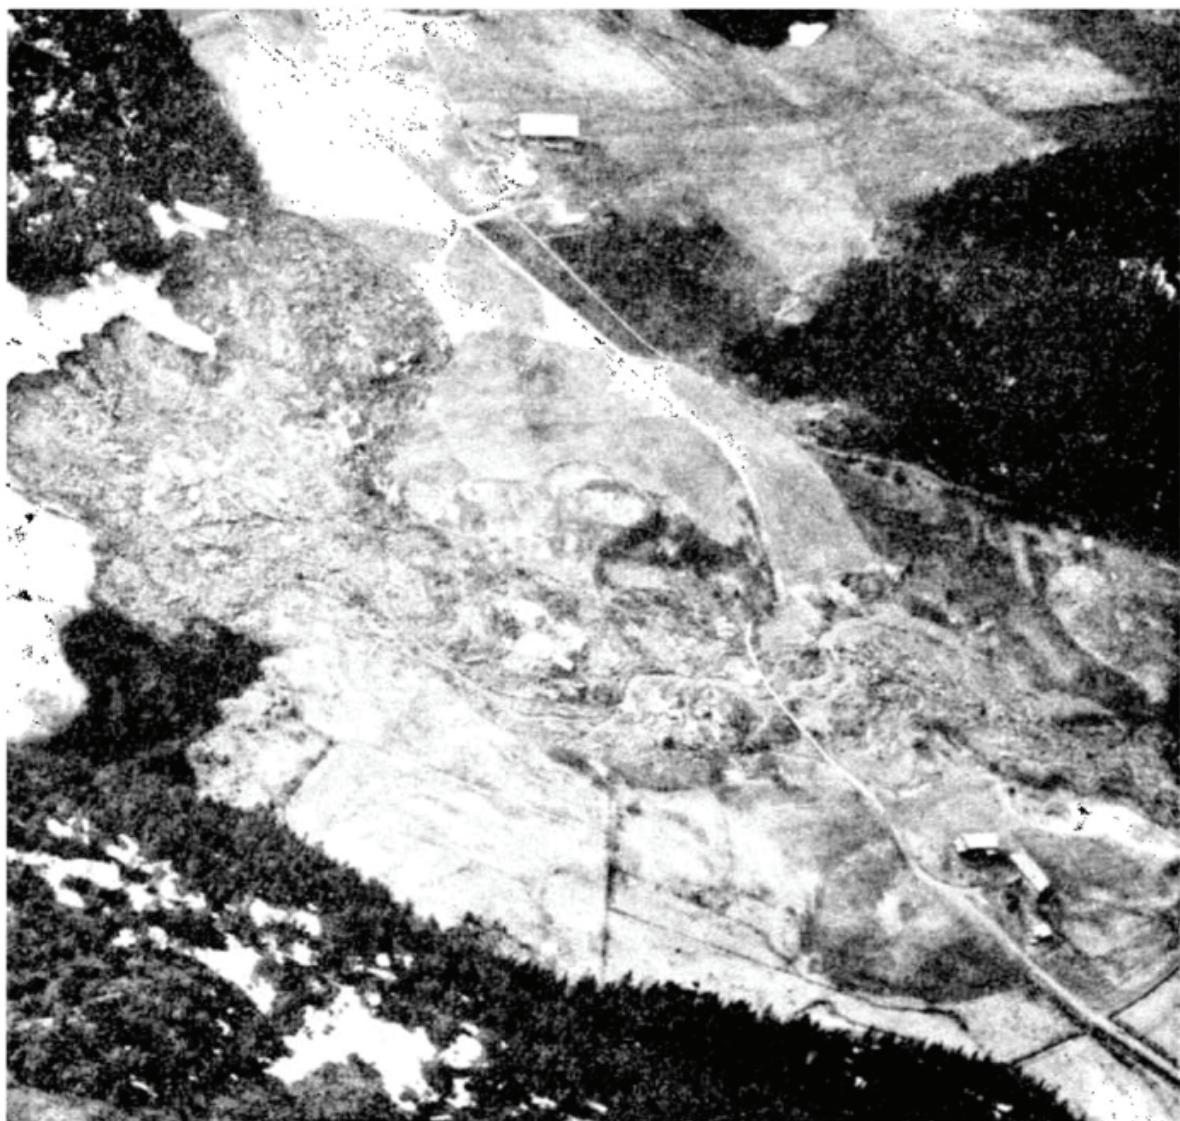
Fig. 1b. Flyfoto av skredområde, teke den 27.april 1965 (Rolfsen1966).

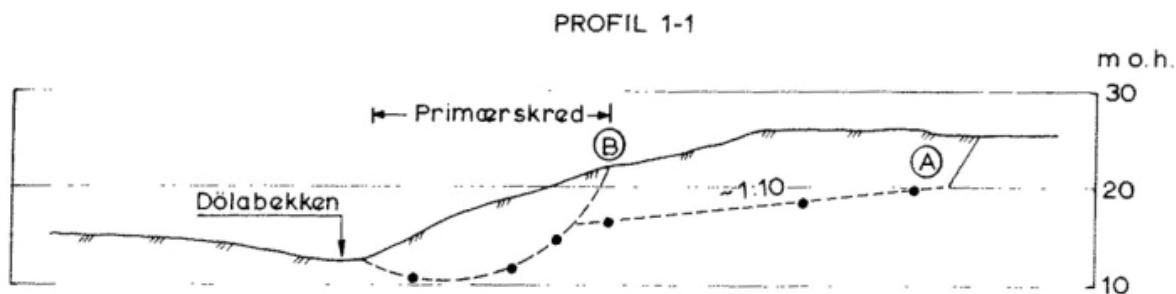
Fig. 1d. Profil 1-1 viser den registrerte glideflata i område kor initialskredet gjekk. Første glideflate var sirkulærsylindrisk. B viser antatt plassering til den observerte sprekken før skredet gjekk, mens A viser den plane glideflata kor skredet innanfor gjekk. Punkta angjev kor glideflata vart målt (Rølfsen 1966).

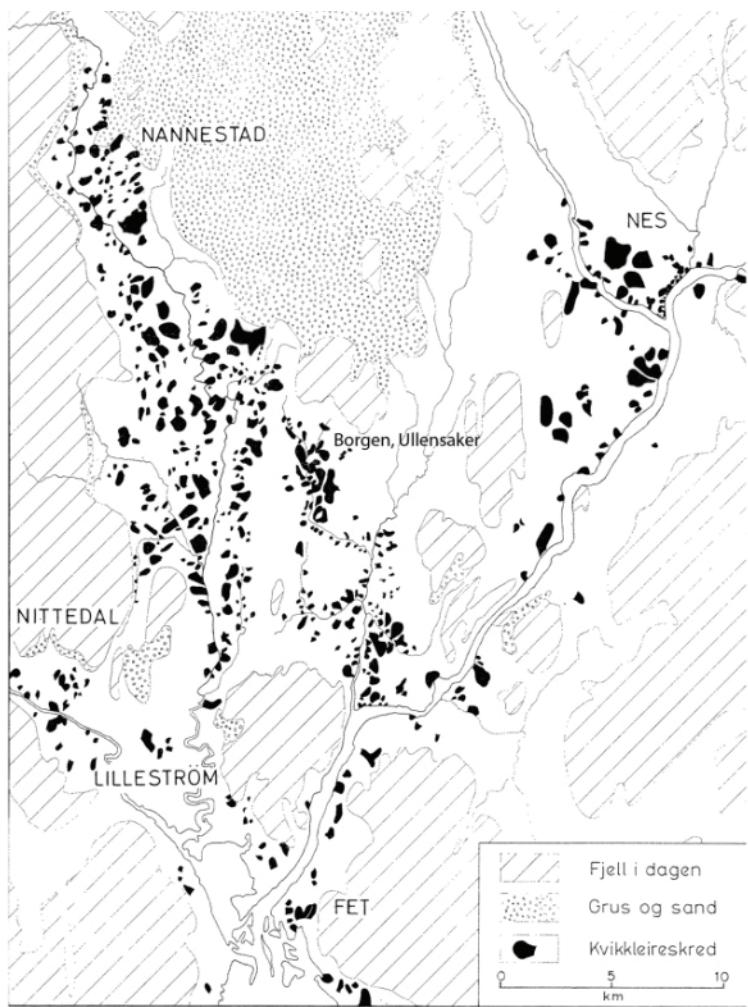
Fig. 1a. Skredkart over Romerike som også viser plassering til skredet på Ullensaker (Bjerrum 1971).

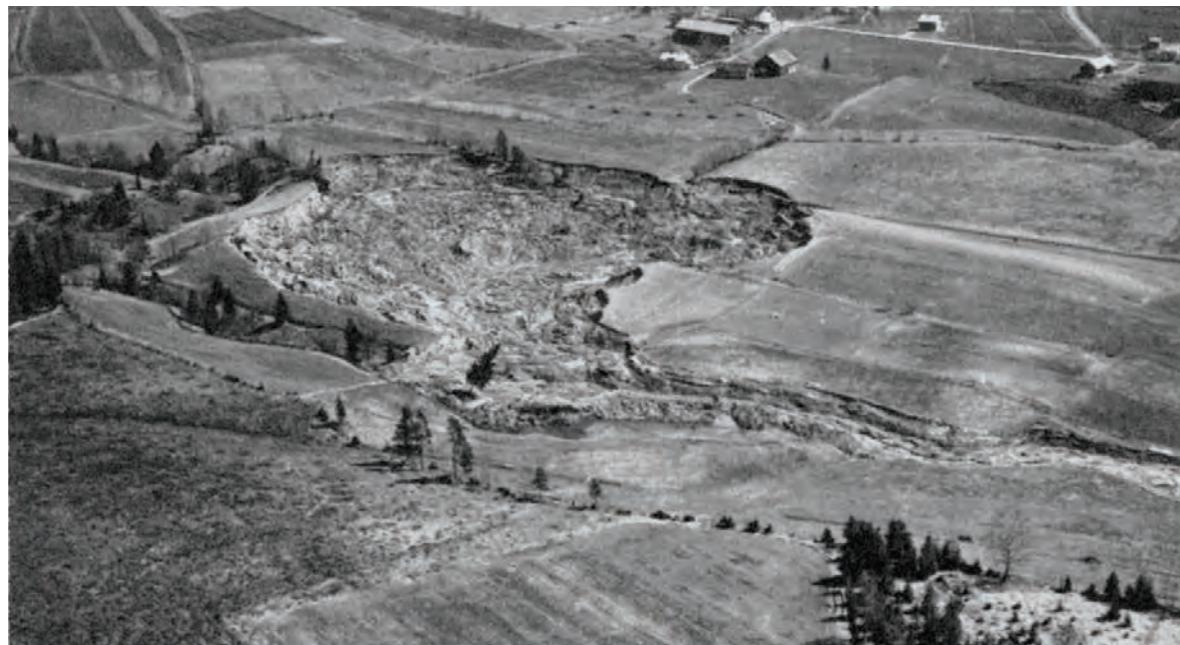
Fig. 1c. Foto fra Fjellanger/ Widerøe, mai 1954, mot sør aust.

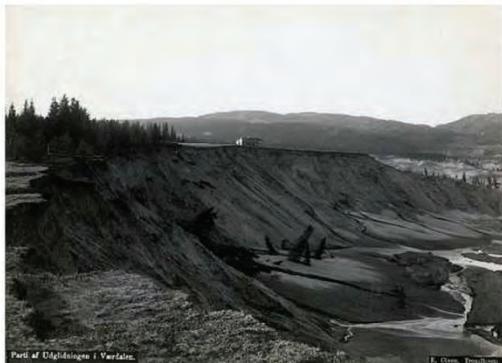
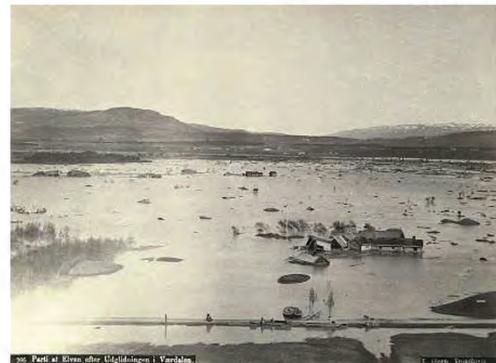
Fig. 1. Øvst til venstre: Skredkant ved Uglen. Foto: E. Olsen/NGU. Øvst til høgre: Foto frå NGU som viser parti av utglidninga i elva. Nedst: Gammalt skredkart som viser skredgropa, elveleiet før og etter hendinga og område som vart flauma.

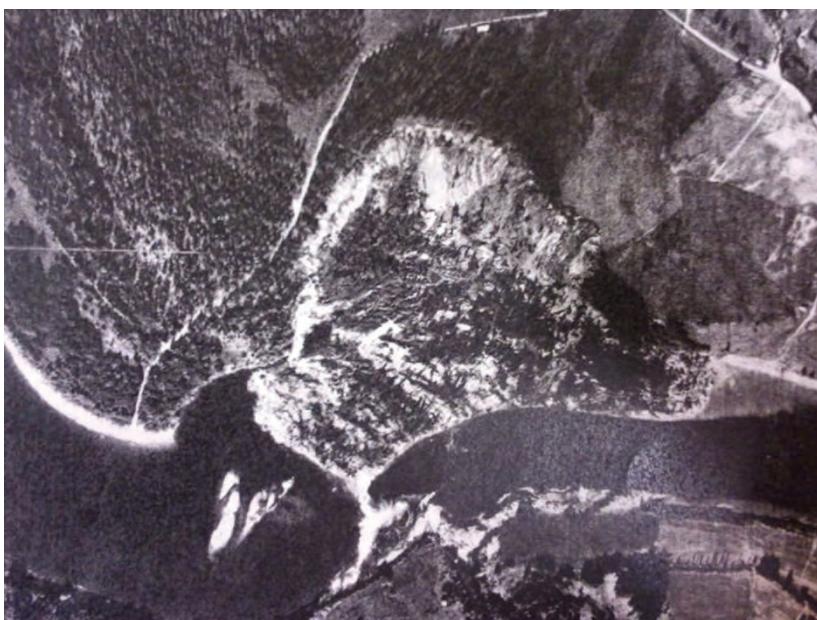
Fig. 1. Flyfoto av skredområdet på Vibstad. Foto: Widerøe.

Elva Namsen er den 4. største elva i Noreg. Elva er kjent for å ha stor erosjonsevne og elvebreidda er kjent for å vera lett eroderbar. Dette har utan tvil påverka heile området langs Namsen og dermed også Vibstad. Det er dermed grunn til å anta at erosjon i skråningsfoten er den utløsende årsaka til skredet.

Heknesskjæra delte Namsen i to ved Vibstad. Fordi fjell var blottlagt under Øysvollkanalen, blei vassføringa større gjennom kanalen nærmast Vibstad. Vinteren 1959 var nedbørsrik slik at vasstanden auka og ytterlegare meir vatn strøyma gjennom kanalen mot Vibstad. Erosjonen auka og siste rest av sikkerheit forsvann. Utløysingsårsaka til Vibstadskredet er dermed antatt å vera erosjonen i skråningsfoten på grunn av den auka vasstanden.

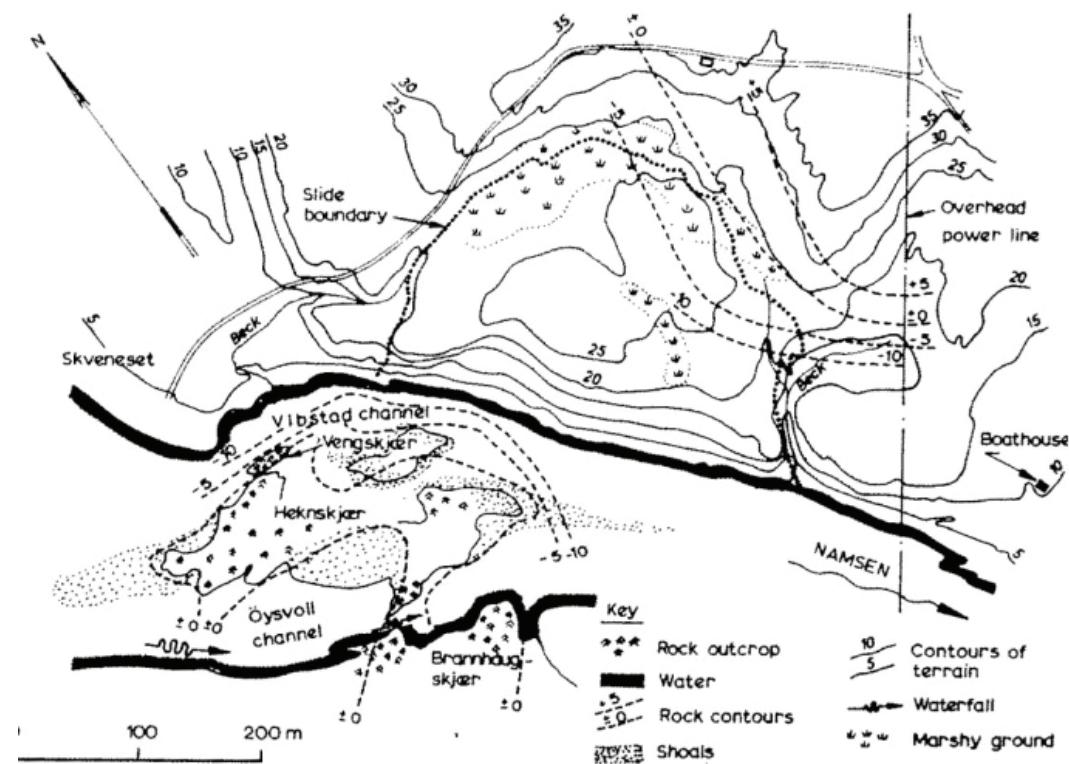
Fig. 2a. Vibstad før skredet (Hutchinson 1965).

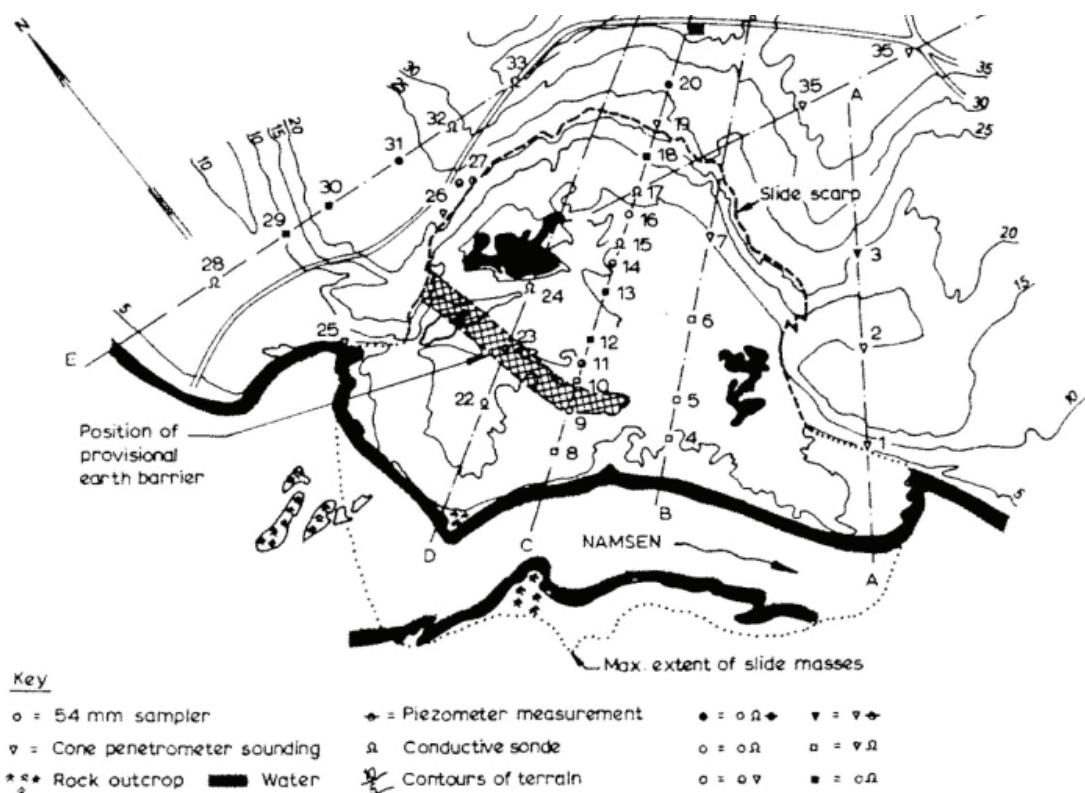
Fig. 2b. Vibstad etter skredet (Hutchinson 1965).
