Kvalitetskontroll, analyse og forslag til oppdatering av historiske kvikkleireskred og andre leirskred registrert i Nasjonal skredhendelsesdatabase (NSDB)

65  
2015

**Utgitt av:** Norges vassdrags- og energidirektorat

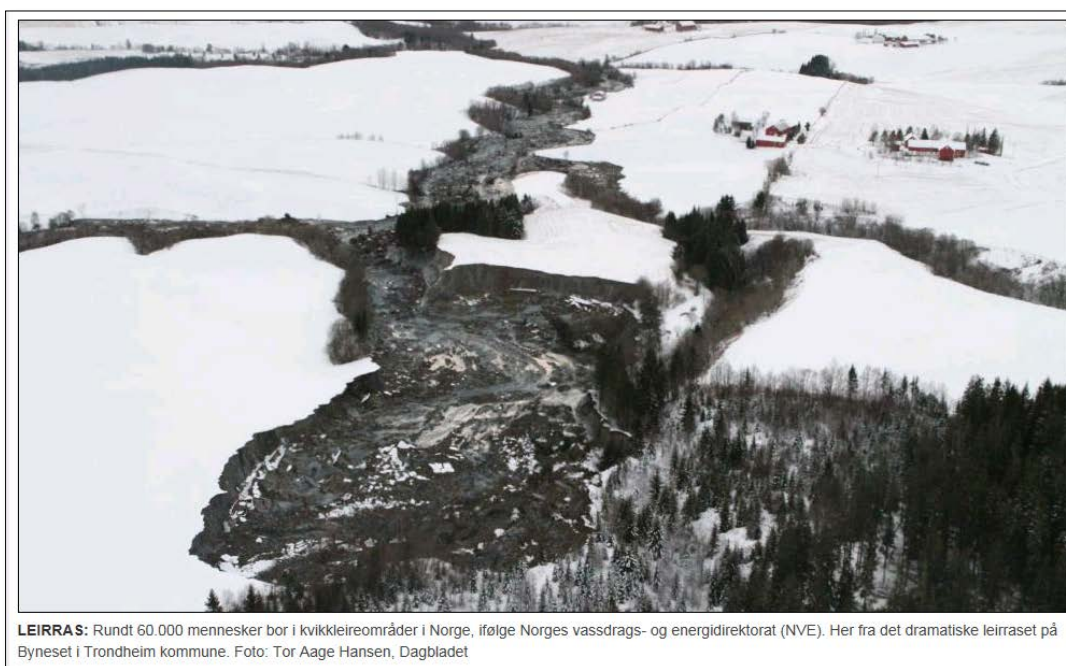
Figur 4. Eksempel på bilde fra avisoppslag om kvikkleireskred. Bildet er fra Esp (Byneset) kvikkleireskred i Sør-Trøndelag (dagbladet.no). Merk at i bildeteksten er kvikkleireskredet kalt «leirras».

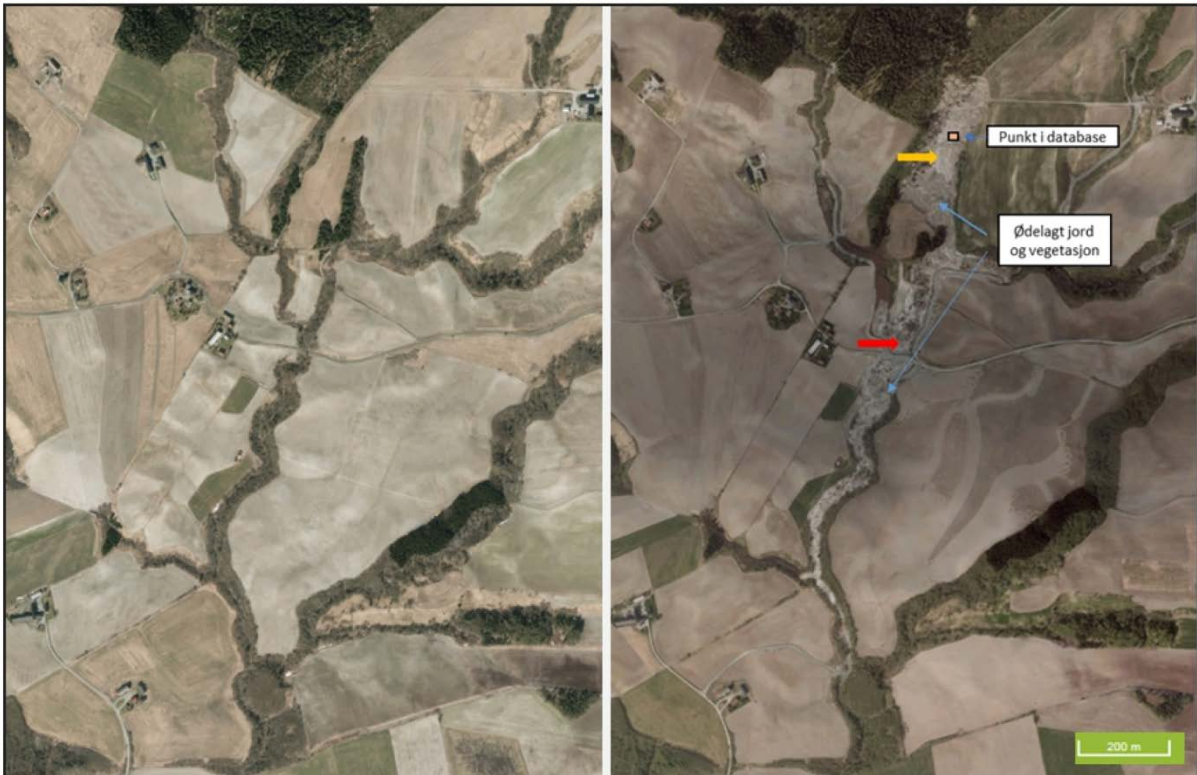
**Figur 6.** Ortofoto fra Esp i Sør-Trøndelag (fra [norgebilder.no](http://norgebilder.no)). Bildet til venstre ble tatt den 01.05.2011. Bilde til høyre ble tatt den 22.05.2012, dvs. fem måneder etter kvikkleireskredhendelsen (01.01.2012). Skredmassene har vært transportert ca. 1200 m langs bekken, og disse massene (markert med rød pil) har litt mørkere grå farge enn den tømte skredgropa (lysere grå farge markert med oransje pil). Bredde av området som er berørt av hendelsen er opp til 150 m. Oransje firkant viser hvor punkt ble digitalisert i NSDB da skredet ble registrert.

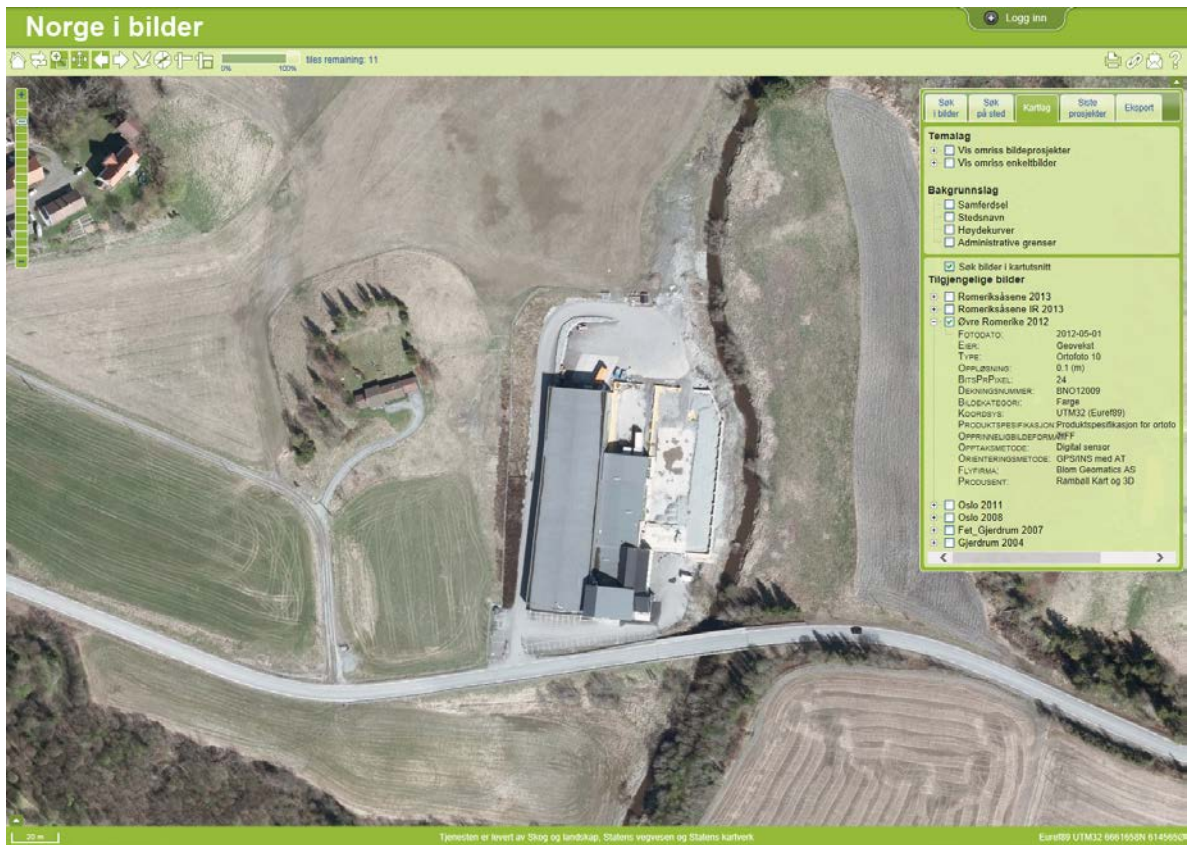
Figur 7. Ortofoto fra leirskred i Gjerdrum i Akershus som gikk 20.05.2012 (fra norgeibilder.no). Øverste bilde ble tatt før skredet (01.05.2012). Nederste bilde ble tatt ca. ett år etter skredhendelsen (26.05.2013). Man kan se et nokså typisk sprekemønster i parallelle buer i utløsningsområde (blå pil), men også avsetning (rød pil) og ødeleggelser av bygning.

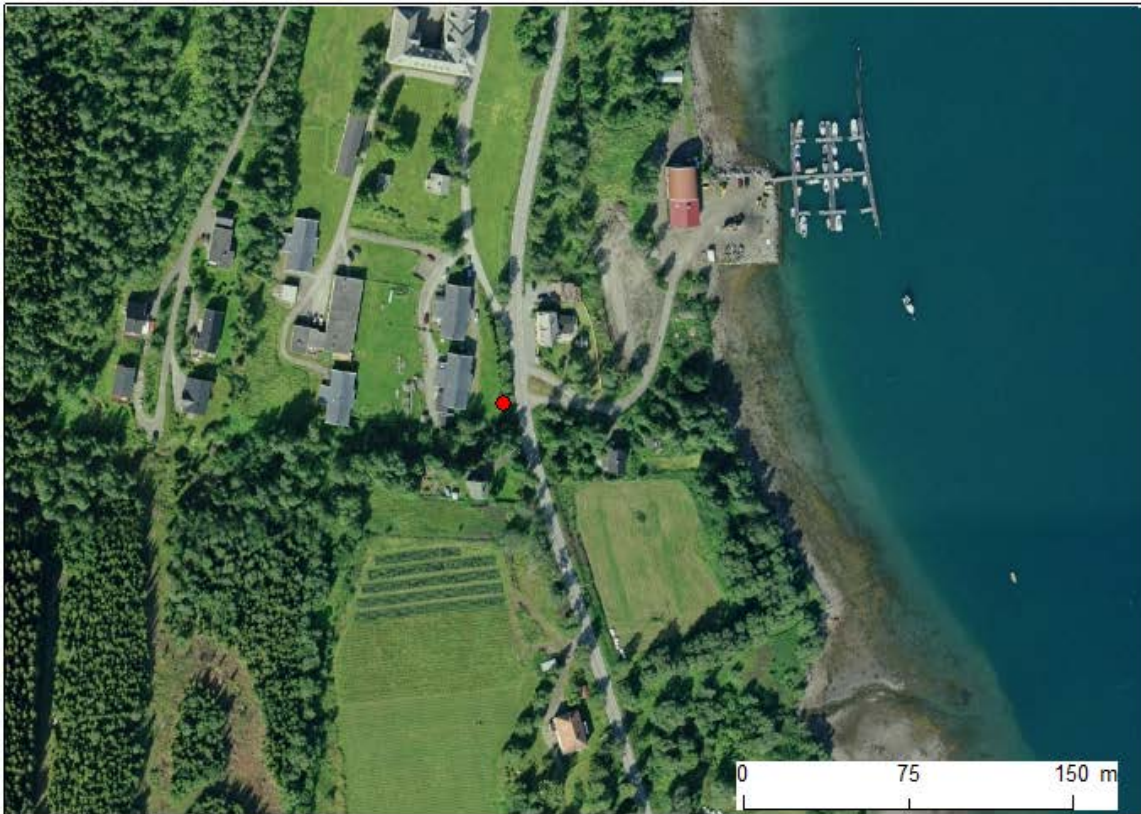
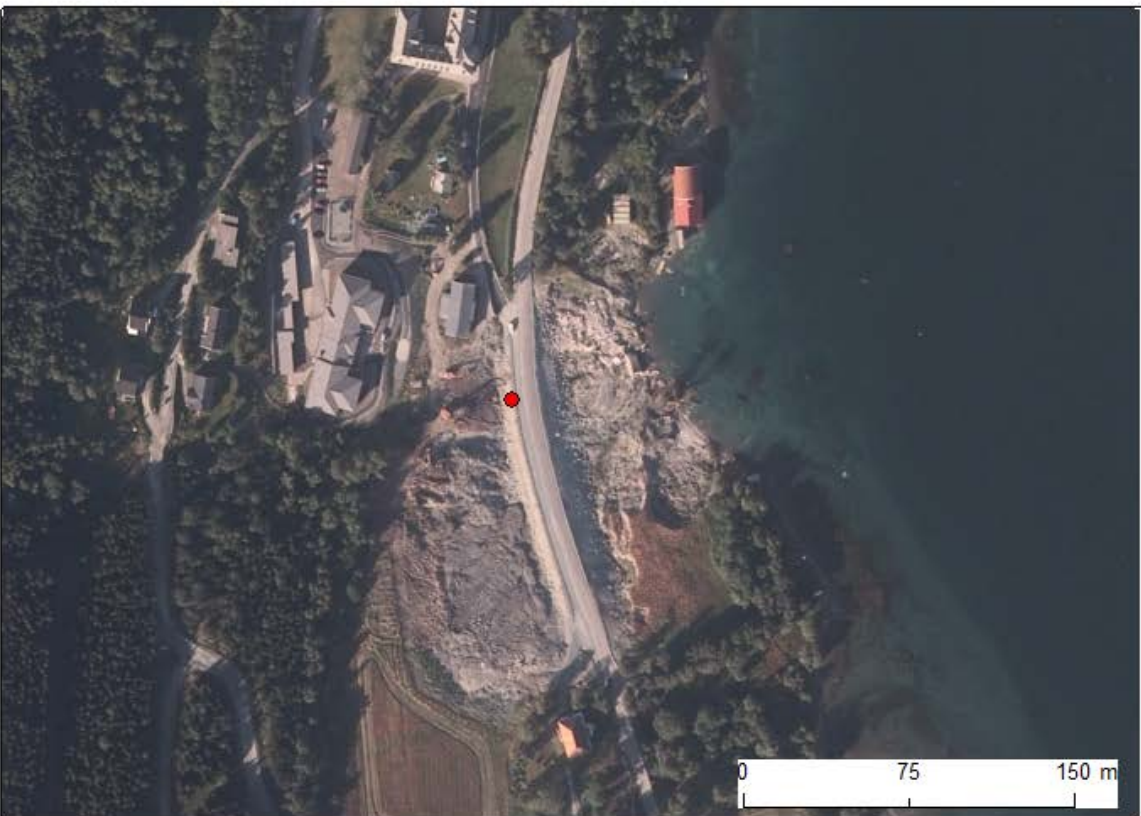
Figur 8. Flybilder fra før og etter kvikkleireskredet i strandsonen i Lyngen i Troms som gikk 03.03.2010 (fra norgeibilder.no). Øverst: flybildet ble tatt den 23.07.2004, seks år før skredhendelsen. Nederst: flybildet ble tatt den 16.08.2011 (ett år etter skredhendelsen) og viser utbredelse av skredet samt sikringstiltak og rehabilitert vei. Rødt punkt viser plassering av hendelsen i NSDB v. 1.

Figur 8 viser sikringstiltak og gjenoppbygging av et område etter en skredhendelse, noe som kan være nyttig for bekrefte skredhendelser i et område. Vanligvis er skredgropa vist som en forsenkning (depresjon), og med konkav form i 3D-analyse. Om skredhendelsen er av nokså ny dato, vil skredgropa på flybildet ofte være uten vegetasjon eller vegetasjonen er lavere enn i tilstøtende områder. Det er nødvendig å sjekke bilder av ulik dato for å kunne dokumentere forandringer.

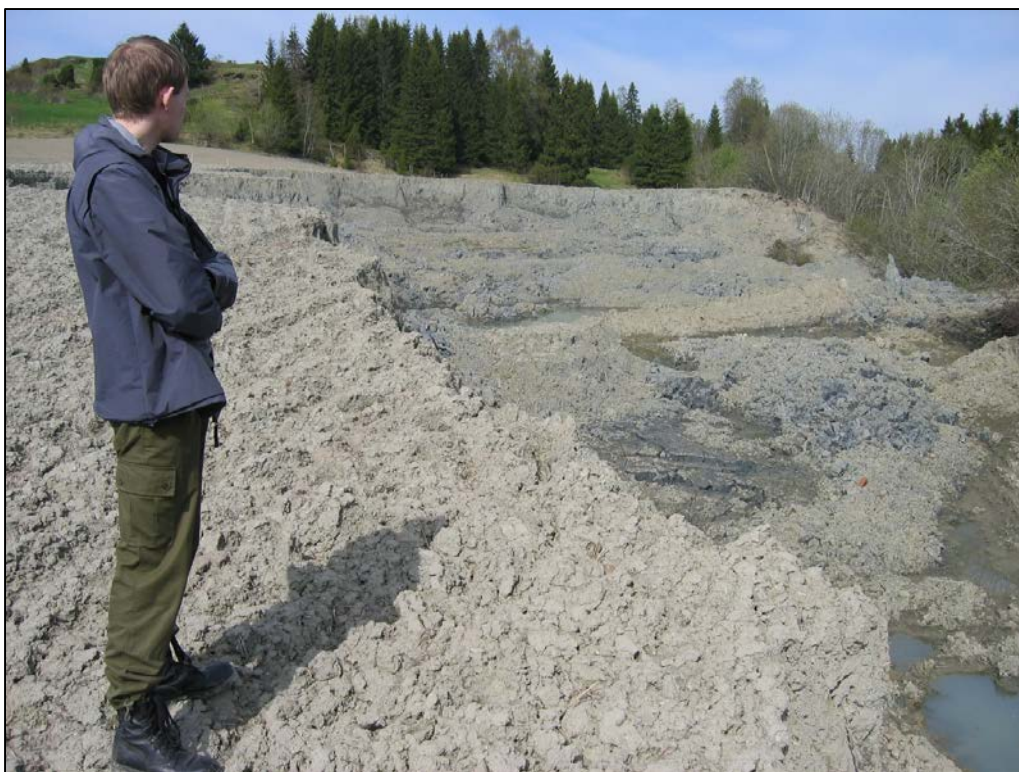
**Figur 13. Befaring ca. en måned etter skredhendelse 28. mars 2004 ved gården Ingål på Inderøy i Nord-Trøndelag. Foto: IL Solberg.**

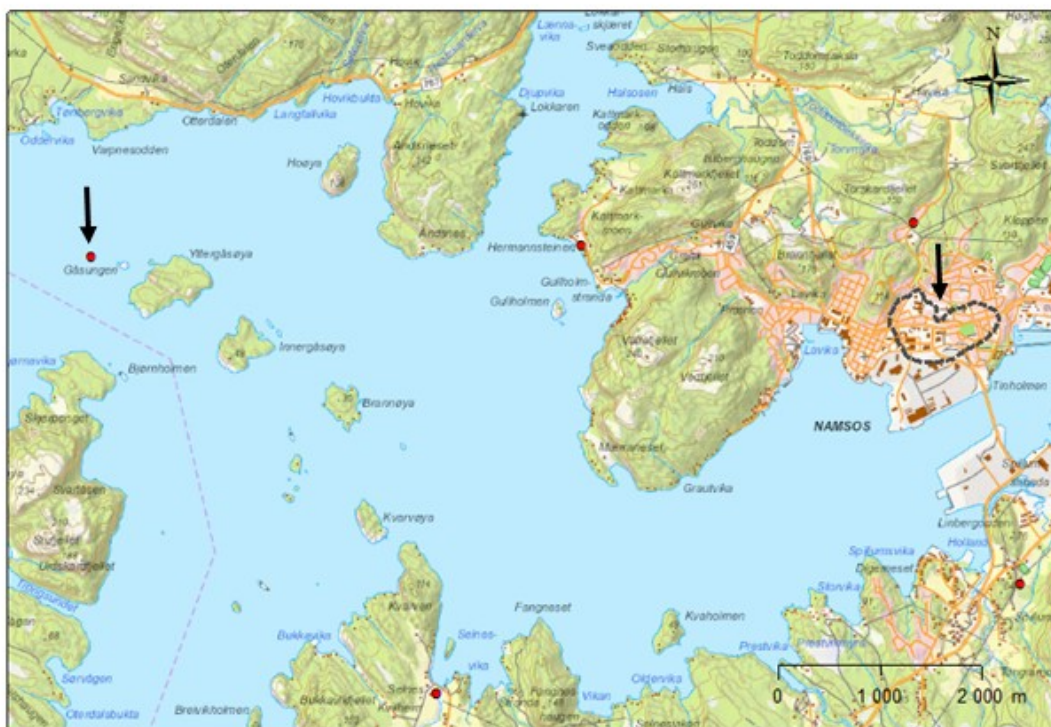
Figur 18. Skredet ved Angelskjæret i Nord-Trøndelag. Rødt punkt til venstre (svart pil) representerer plassering i NSDB v. 1, og den stiplende svarte linjen på høyre side (svart pil) viser mulig riktig sted for hendelsen (basert på informasjon i opprinnelige dokumenter og geomorfologiske analyser).

Et annet eksempel på samme type feil er skredet ved Angelskjæret i Nord-Trøndelag. Punktet for dette skredet er plassert ute i fjorden, ca. 9 km fra stedet skredet trolig gikk (figur 18). Ved Ilang og Ilangskogen forekom det to hendelser, begge er dobbeltregistrerte og begge punkter har feil plassering (figur 19). Noen ganger er det vanskelig å vurdere eksakt plassering av punkt for en skredhendelse hvis det finnes lite informasjon, spesielt når mange skred har gått i samme område. Figur 20 viser eksempler på dette i Ullershov- og Disenområdet.

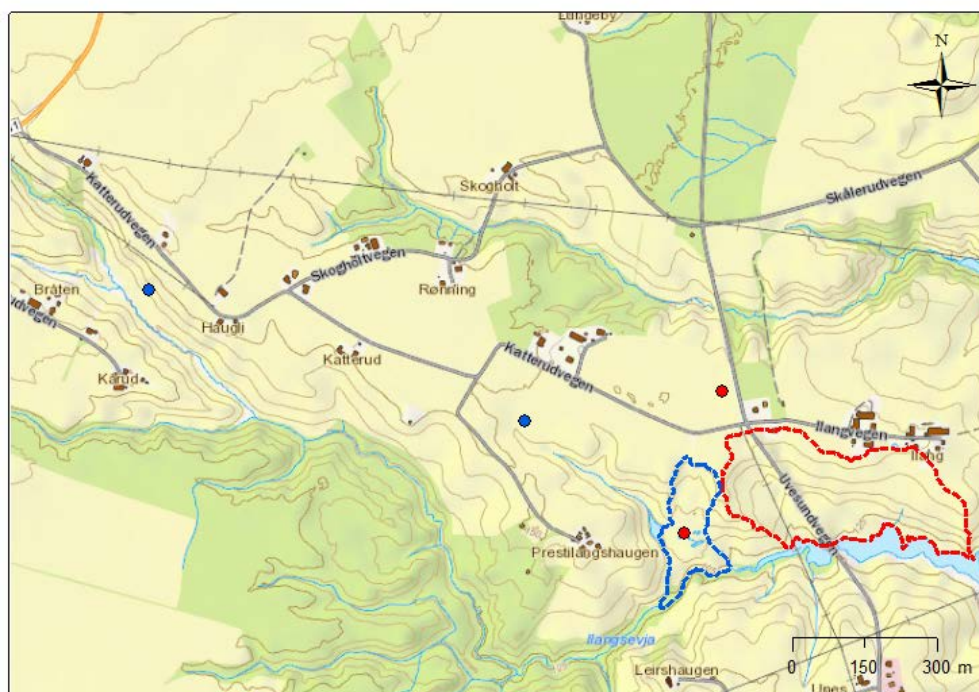
Figur 19. Punkter viser (feil)plassering og dobbeltregistrering i NSDB v. 1: Ilang (røde punkter) og Ilangskogen (blå punkter). De stiplende linjene viser oppdatert plassering og omfang av de to skredområdene: Ilang (rød linje) og Ilangskogen (blå linje).

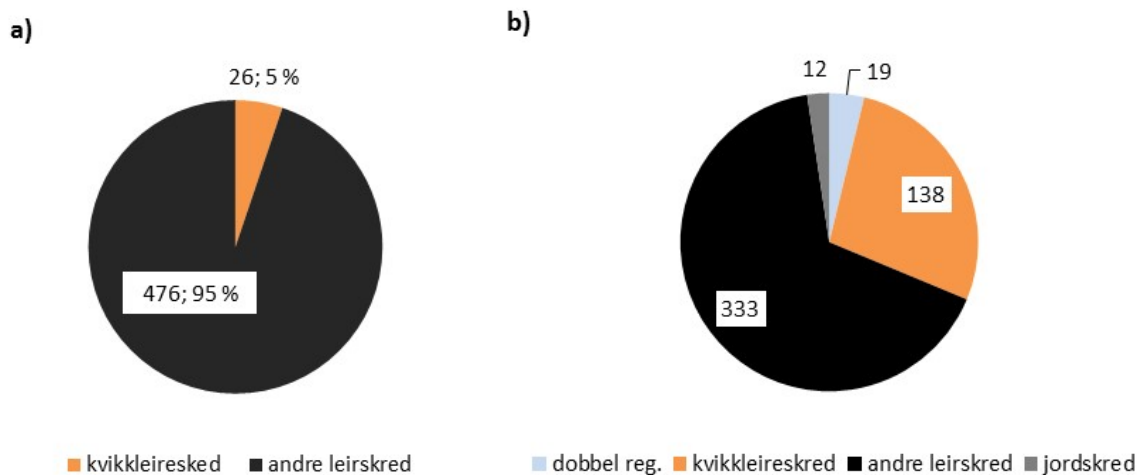
**Figur 22. Prosentvis fordeling av det som er registrert som henholdsvis ”kvikkleireskred” og ”andre leirskred” i NSDB v. 1: a) før kontroll og b) etter fjerning av dobbeltregistreringer. 502 skredhendelser er med i analysen.**

Etter kontroll ble 12 skredhendelsene klassifisert som jordskred (figur 22). Dette ble gjort når punktet var plassert utenfor og over marin grense, i fjellandskap, i bratte skråninger og/eller fordi beskrivelse i de opprinnelige dokumentene antyder at det var en annen skredprosess enn kvikkleireskred.

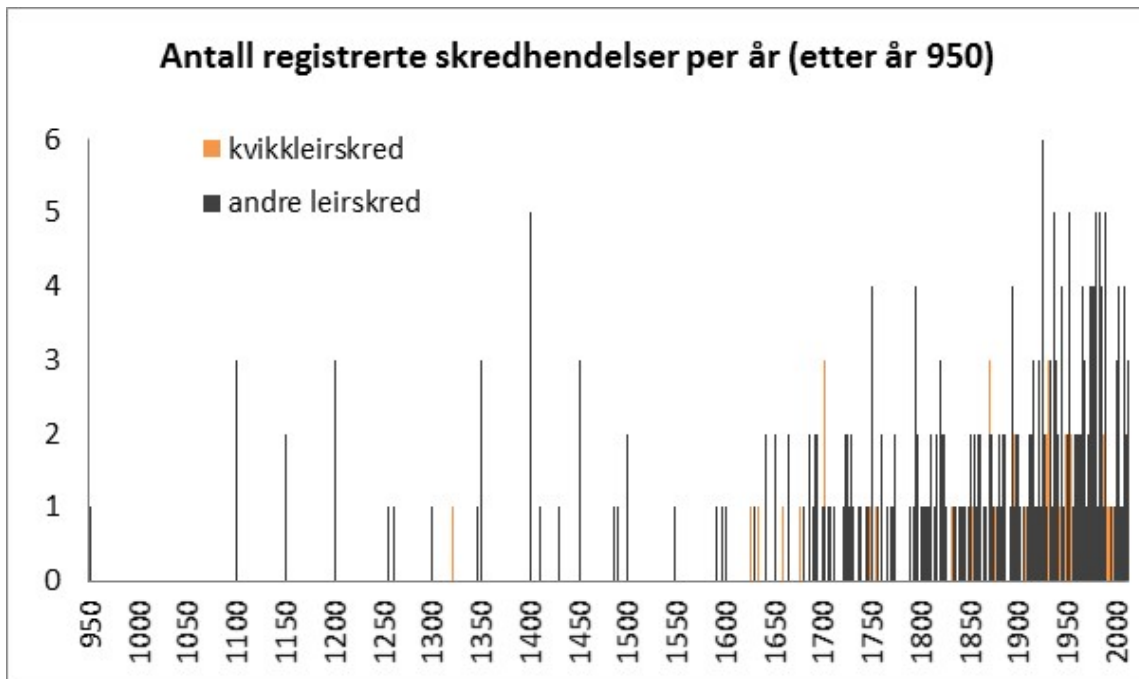
**Figur 23. Antall registrerte skredhendelser i utkast til NSDB v. 2 per år. Øverst: alle skredhendelser registrert per år etter år 950 (471 hendelser). Nederst: skredhendelser registrert per år fra 1960 t.o.m. 2012 (150 hendelser).**

Den eldste kvikk- og leirskredhendelsen registrert i NSDB v. 1 er fra år 950 og den yngste hendelsen er fra 24.09.2012 (figur 23, øverst). Registrerte skredhendelser fra før 1800 har ofte stor usikkerhet i dato (noen ganger  $\pm 10$  år, 50 år eller 100 år). For disse finnes lite eksakt informasjon tilgjengelig, men ofte er det de store skredhendelser med store skader som har vært rapportert i gamle dokumenter og krøniker. Ingen opplysninger om slike gamle skredhendelser fra områder som da kanskje var ubebodde, er kjent.

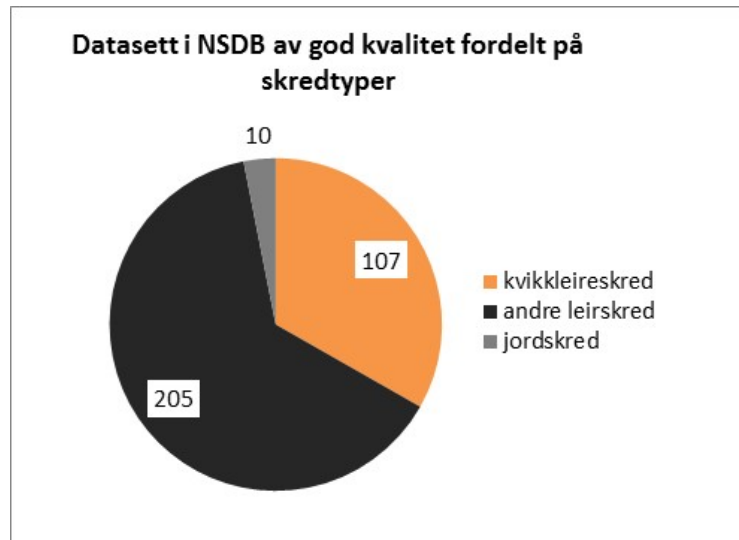
**Figur 24** Prosentvis fordeling av registrerte skredtyper i utkast til NSDB v. 2 med nøyaktig dato og som betraktes som datasett av god kvalitet og egnet for statistisk behandling. Framstillingen er basert på 322 hendelser. 180 hendelser har dårligere kvalitet og er ikke med i analysen.

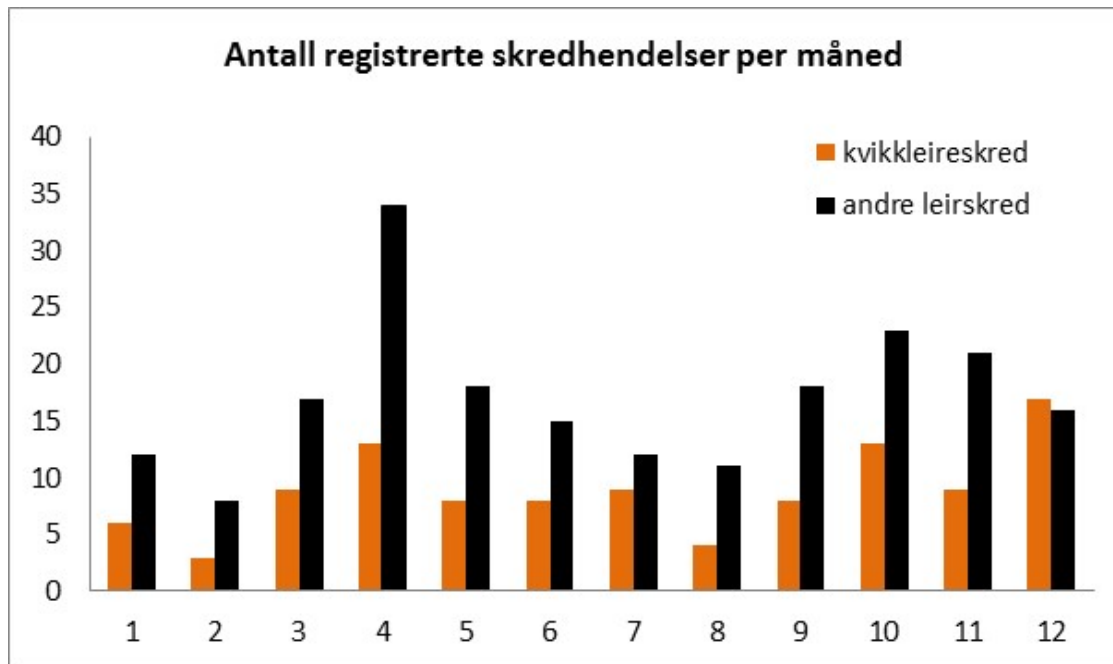
Figur 25. Antall registrerte skredhendelser i utkast til NSDB v. 2 per måned (312 hendelser, fra år 1345 til og med 2012).

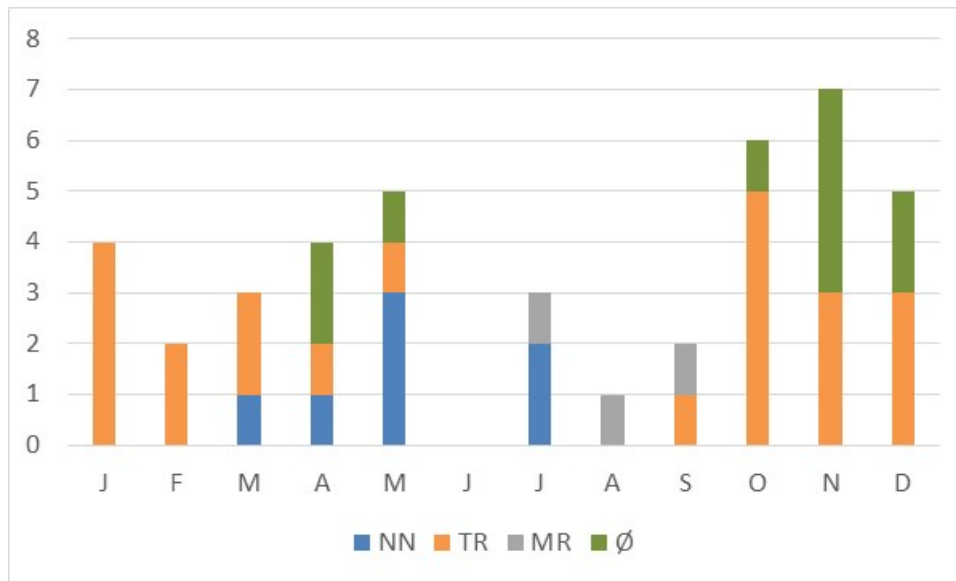
Figur 31. Fordeling av antall registrerte skredhendelser utløst av naturlige årsaker i løpet av året og for de fleste hovedregioner i Norge. (NN=Nord Norge, TR=Trøndelag, MR= Møre og Romsdal, Ø=Østlandet). 43 hendelser er med i analysen. Utkast til NSDB v. 2.)
