# Deformasjonsanalyse av bratt fjellside ved bruk av dronebasert fotogrammetri

Naturfareprosjektet: Delprosjekt 4  
Overvåkning og varsling

## Rapport nr 114-2015

Deformasjonsanalyse av bratt fjellside ved hjelp av digital fotogrammetri og terrengmodeller

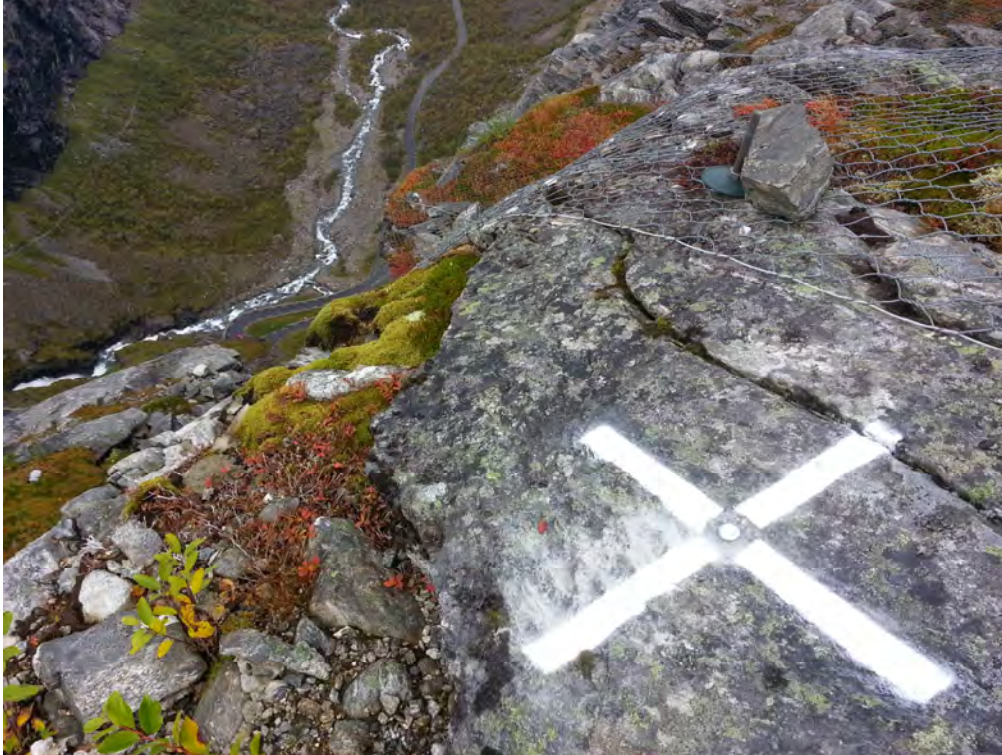
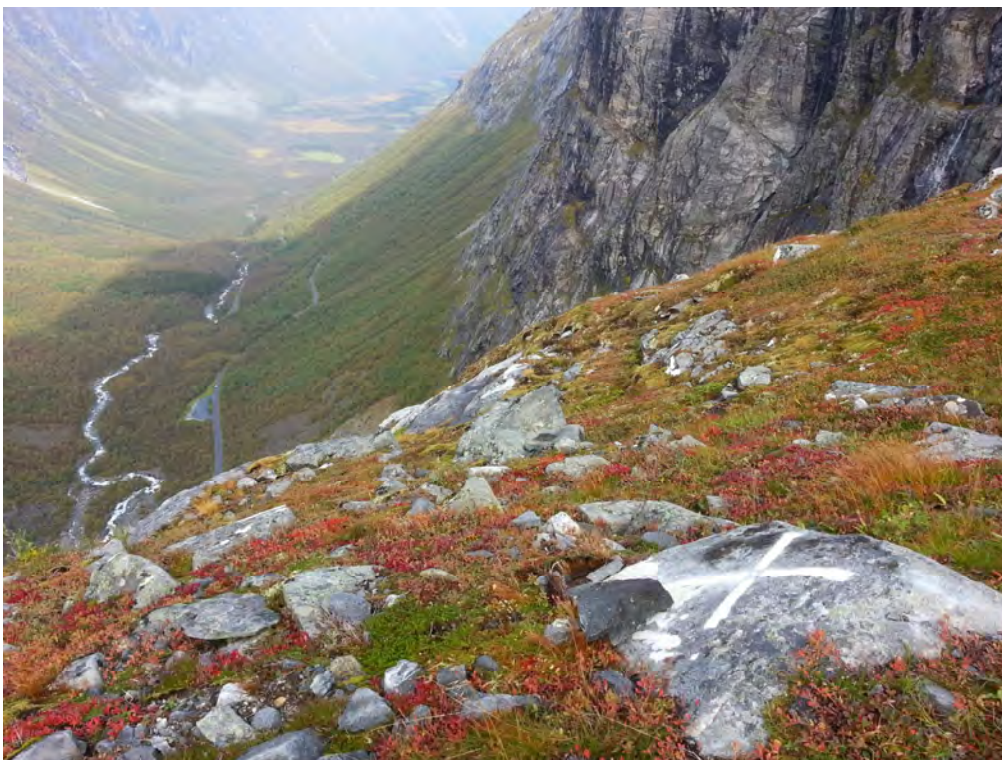
Alle grunnlagspunktene og gittpunktene (passpunktene), med unntak av punkt G2, ble signalert rett før fotograferingen høsten 2014. Punktene ble signalert ved å male et kryss på hvert punkt. Bildene nedenfor viser hvordan punktene er markert i terrenget.

*Gittpunktene (passpunktene) er signalert med hvite kryss (malt på fjell/stein).*

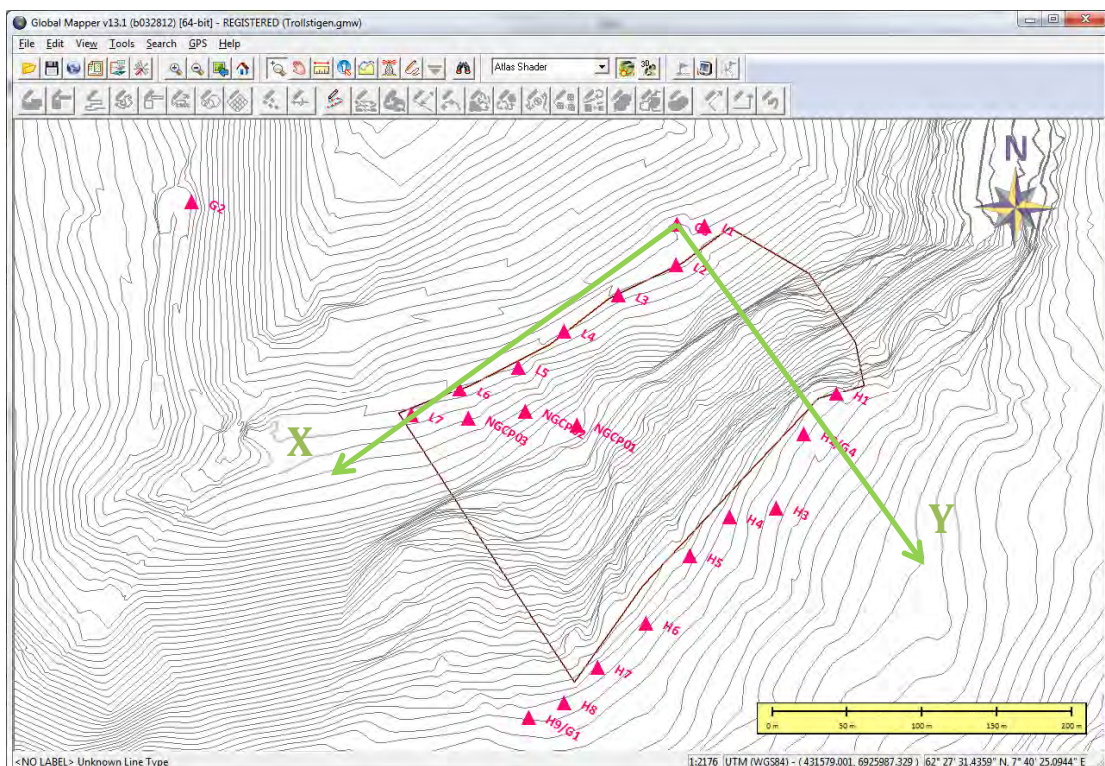
Origo for det lokale koordinatsystemet ble lagt i punkt G3. X-aksen går gjennom et punkt som har samme høyde som punkt G3 og samme grunnrisskoordinater som punkt L7, mens XY-planet går gjennom punkt H1. Z-aksen peker da ut fra fjellsiden.

*Definisjon av lokalt koordinatsystem.*

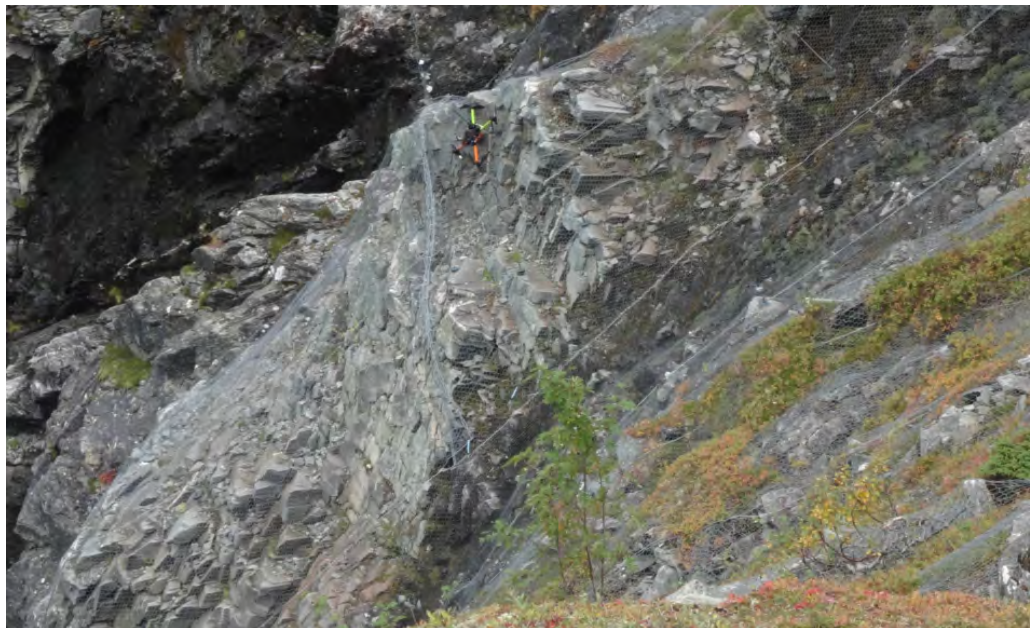
- 24/9-2014: Dronen mistet høyde ved fotografering av en av tverrstripen og ble til slutt sittende fast i isnettet sør i fjellskråningen (som vist på bildet nedenfor). Årsaken var en feil innstilling på dronen/auto-piloten som gjorde at dronen ikke klarte å klatre raskt nok samtidig som den fotograferte. Normalt kjøres dronen opp i riktig høyde før fotograferingen starter, men på den aktuelle tverrstripa skulle det fotograferes samtidig som dronen klatret oppover langs fjellsiden.

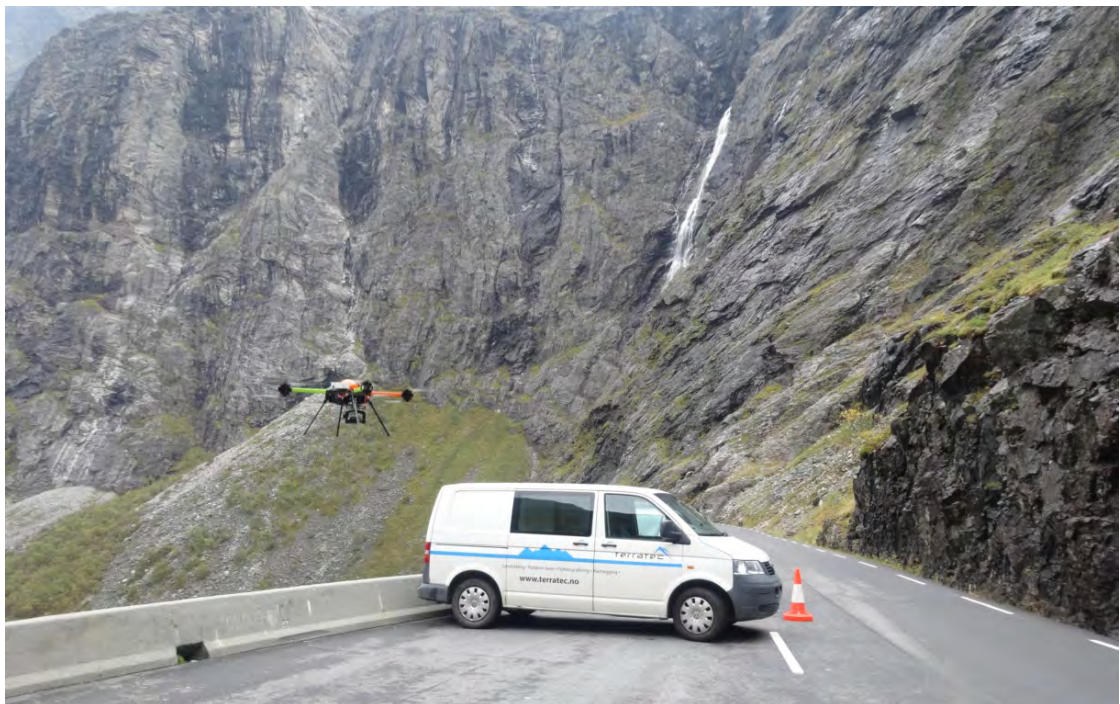
*CamFlight X8 dronen i aksjon i Trollstigen.*

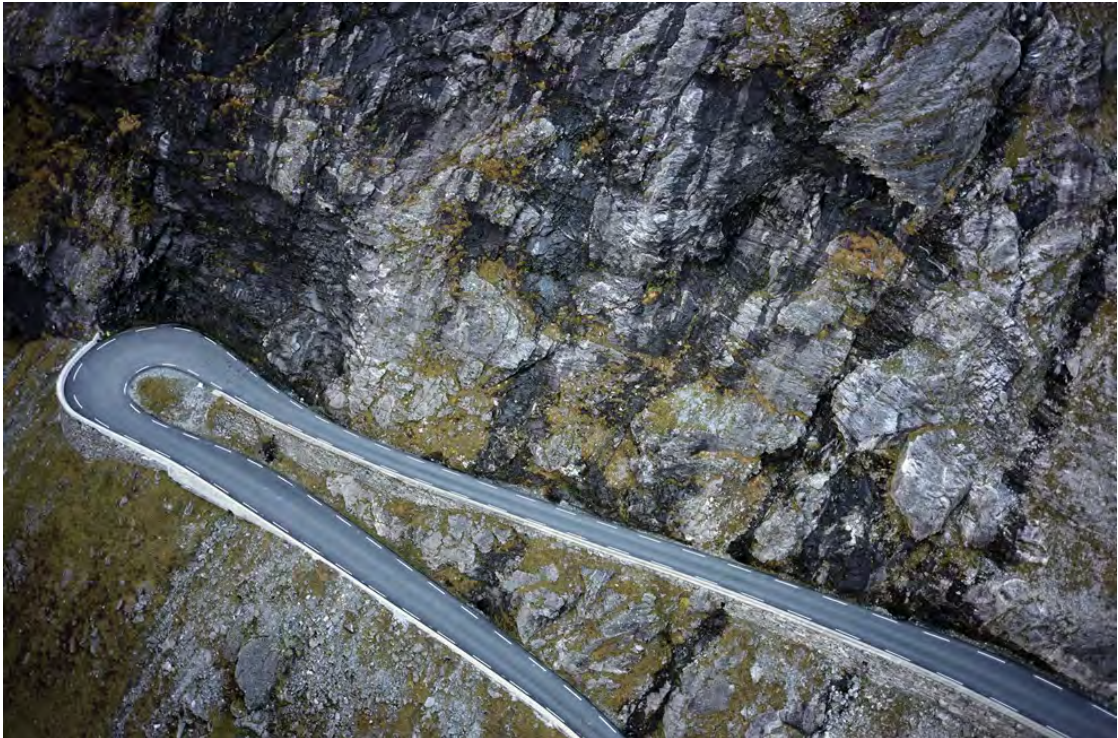
*Eksempelbilde fra fotograferingen 16/10-2014.*

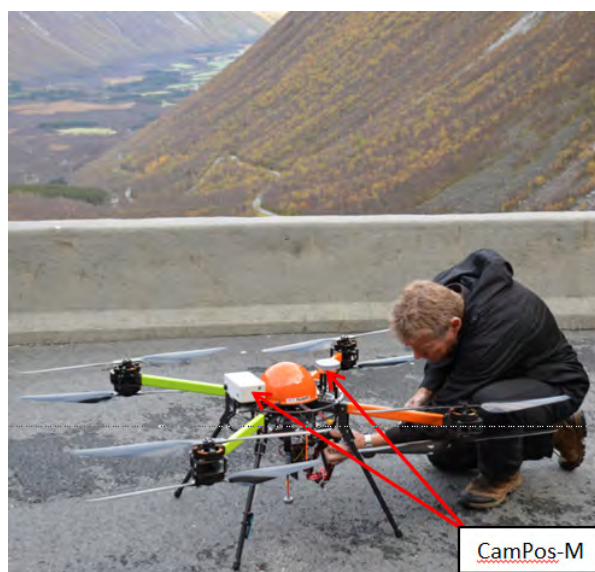
Under fotograferingen ble det samlet inn GNSS faseobservasjoner ved hjelp av CamPos-M systemet (som var montert på dronen). Ved hjelp av disse observasjonene kan man beregne koordinater for hver fotoposisjon med 5 – 10 cm nøyaktighet. Disse nøyaktige fotoposisjonene kan senere benyttes i aerotrianguleringen (bildeorienteringen) for å øke nøyaktigheten, eventuelt for å kunne redusere antall signalerte gittpunkt uten at det går ut over nøyaktigheten.

*CamFlight X8 dronen med CamPos-M posisjoneringssystem (GPS/GLONASS mottaker)*

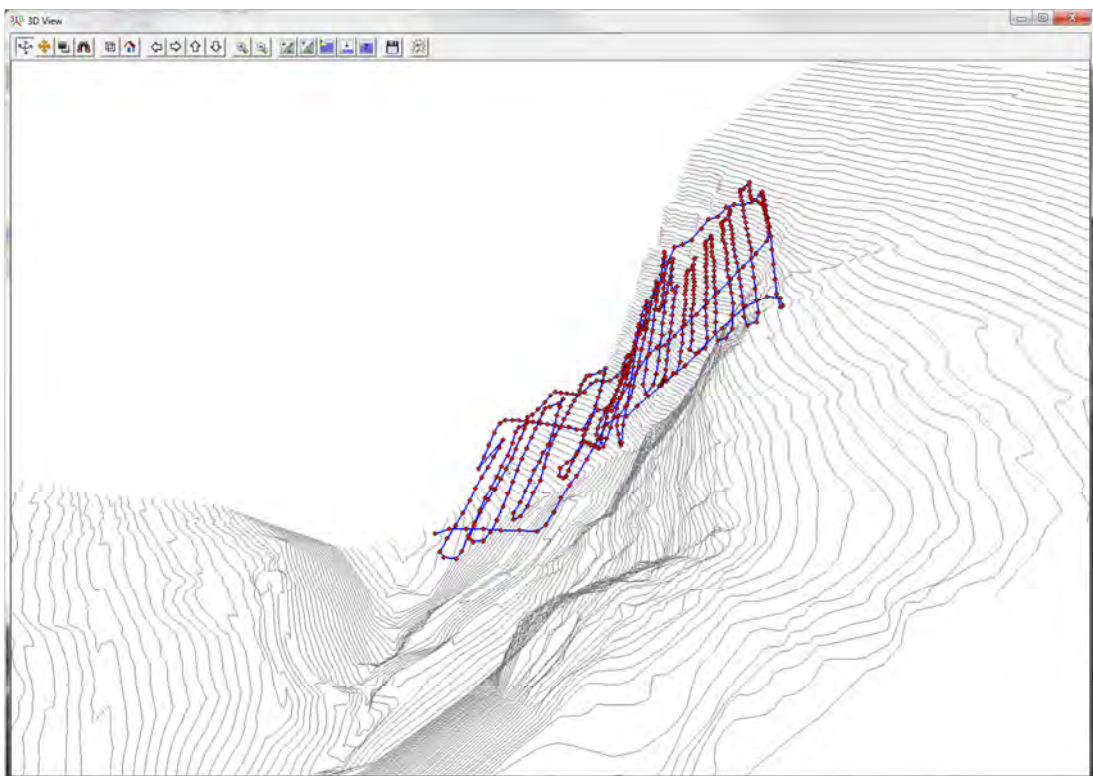
*3D visning av resultatet fra TerraPos. De røde prikkene viser fotoposisjonene.*

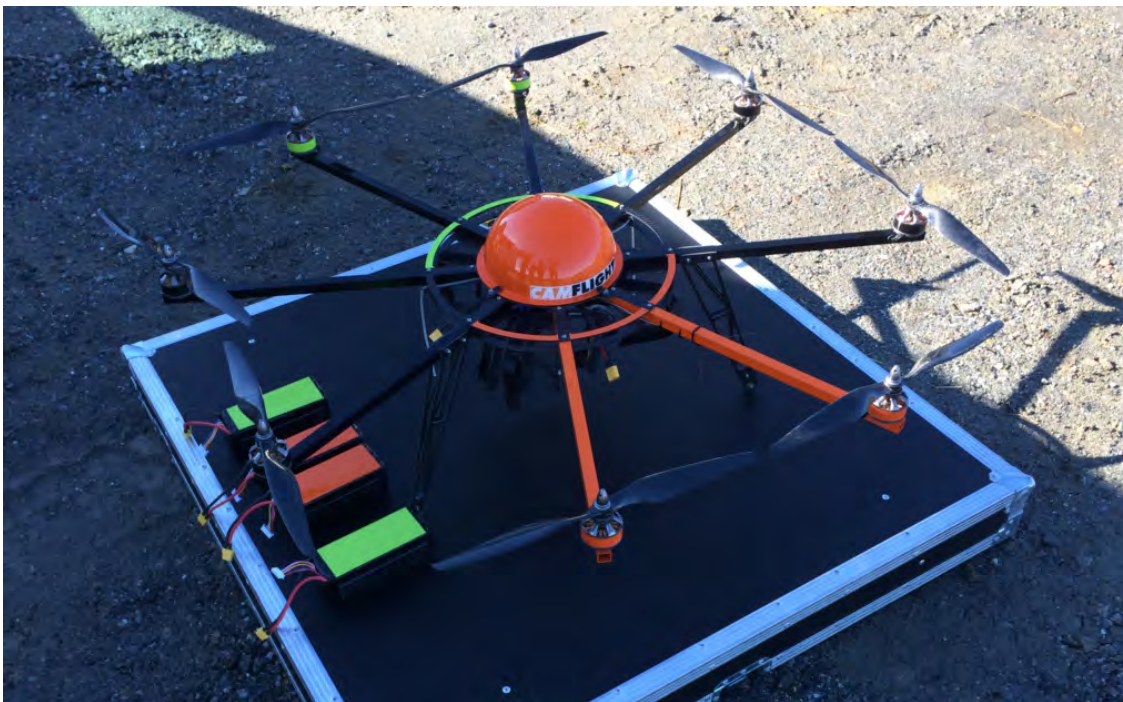
*CamFlight 8 dronen. Denne har 8 armer med hver sin rotor, mens CamFlight X8 har 4 armer med doble rotor.*

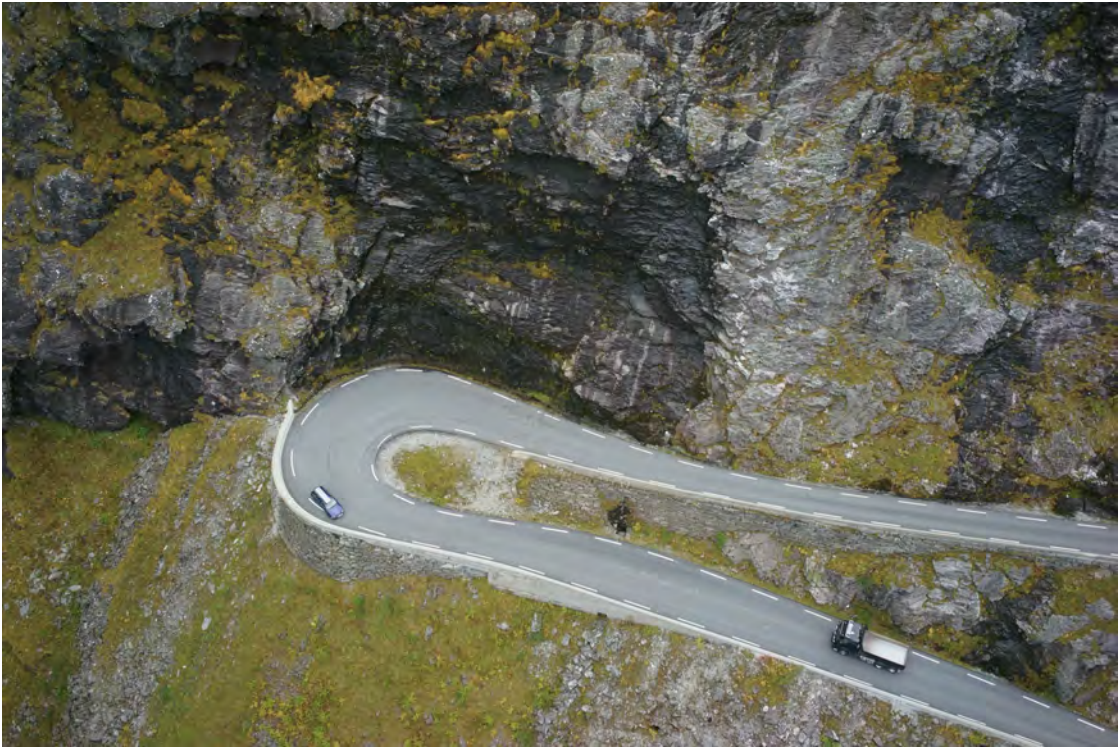
*Eksempelbilde fra fotograferingen 13/10-2015.*

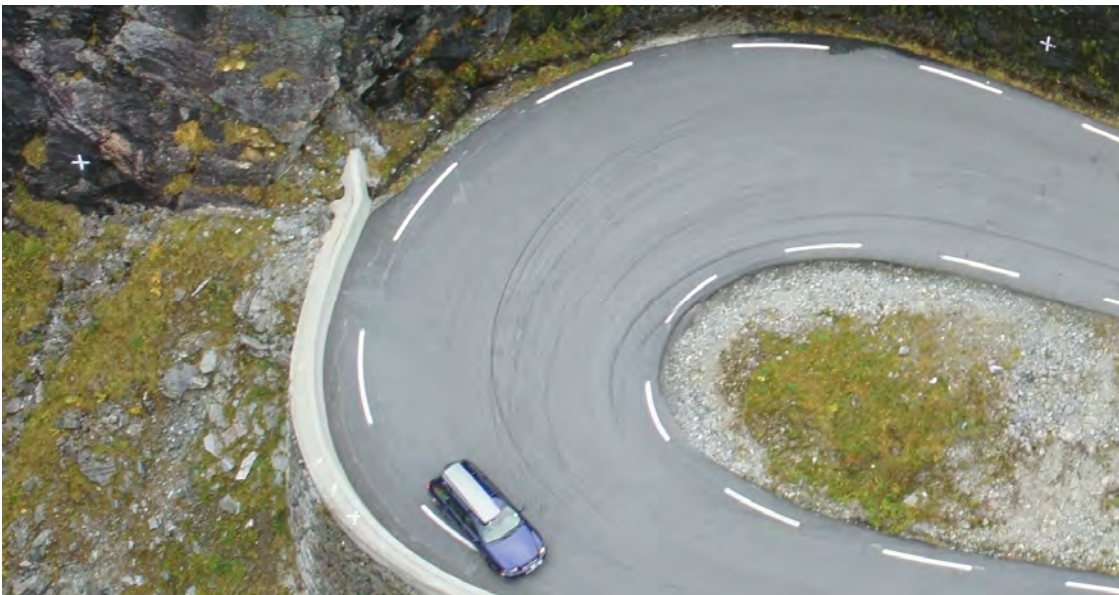
*Utsnitt fra samme bilde. Her sees to av de signalerte gittpunktene (passpunktene) øverst til venstre og øverst til høyre i utsnittet.*

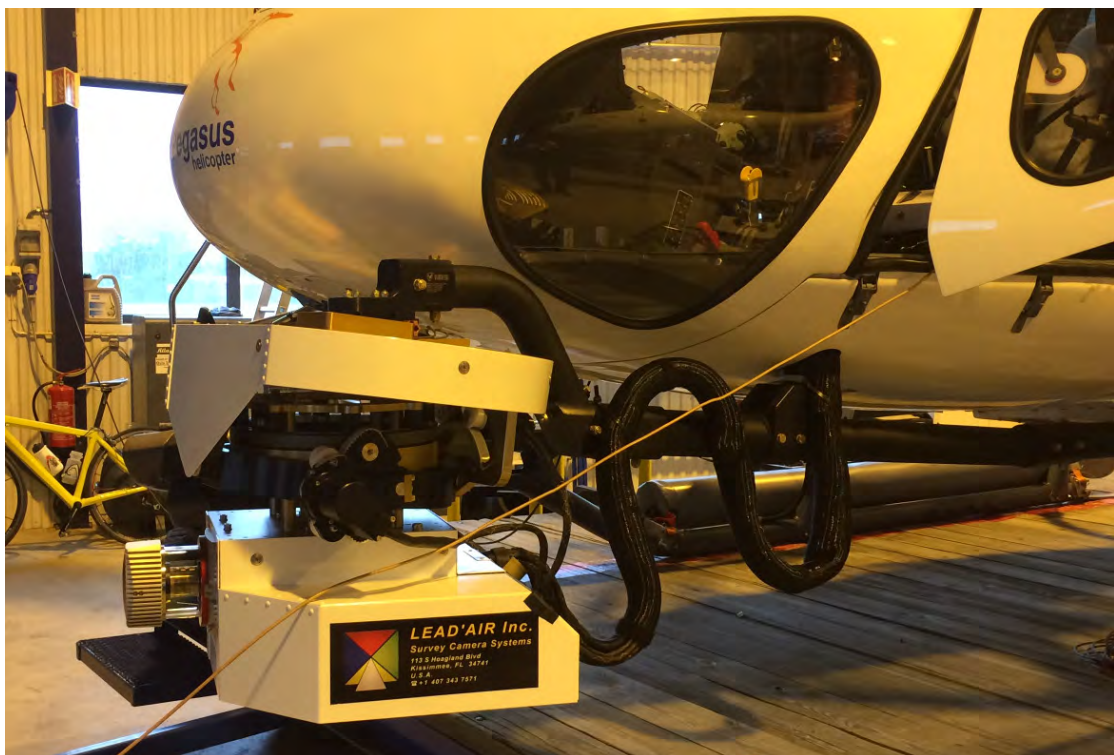
Riegl VUX-1 er et lite og lett laserinstrument som er utviklet for bruk på drone. TerraTec har imidlertid fått utviklet en helikopterbasert løsning, der VUX-1 laseren og 3 stk. Nikon D810 kamera er montert i en gyro-stabilisert pod foran på helikopteret. Inkludert i systemet er også et Applanix AP50 GNSS/IMU system for georeferering av dataene. To av kameraene i systemet er montert med en vinkel på 45°, henholdsvis bakover og forover, mens det tredje kameraet er vertikal-montert.

*TerraTec sitt VUX-1/kamera system under monteringen på helikopteret.*

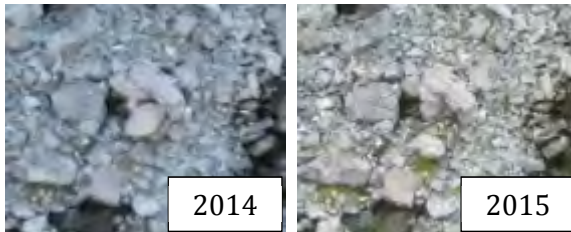
Lokasjon 2 – Stein som har flyttet på seg

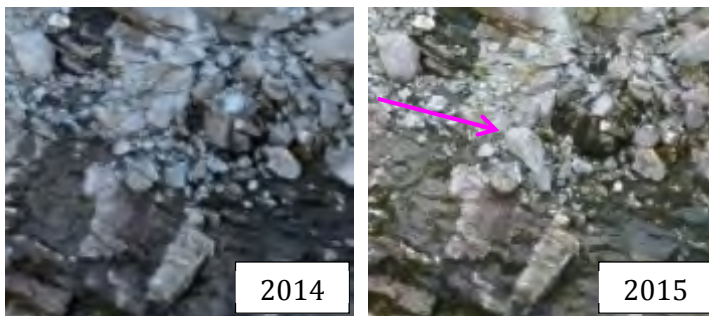
Lokasjon 3 – Ny stein i dette området

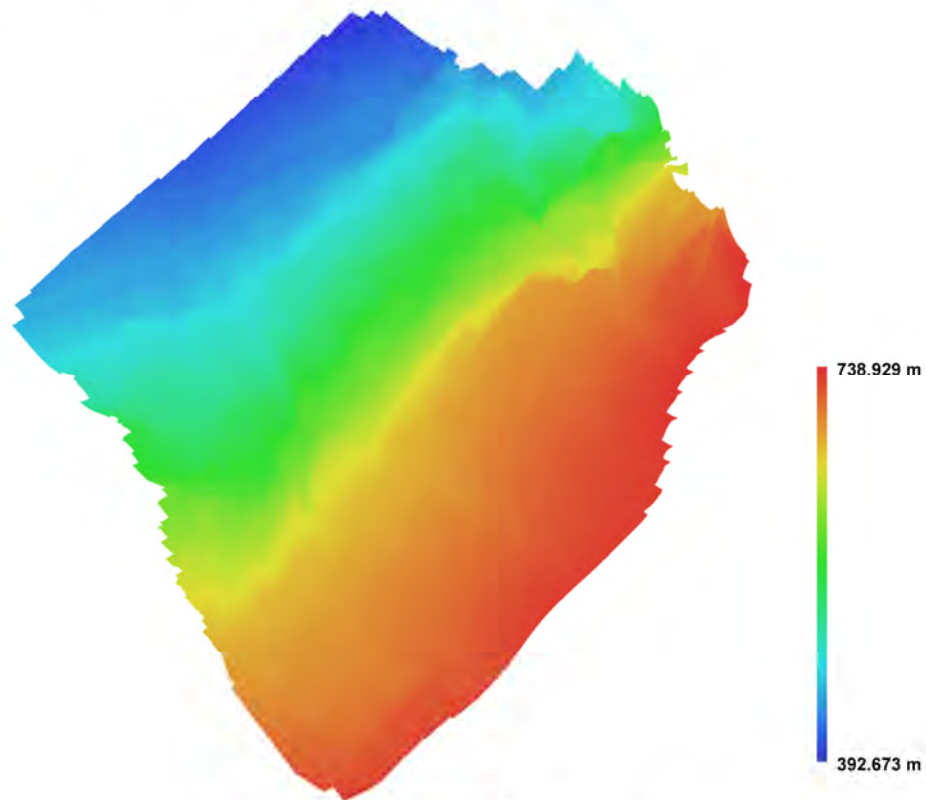
Fig. 5. Reconstructed digital elevation model.

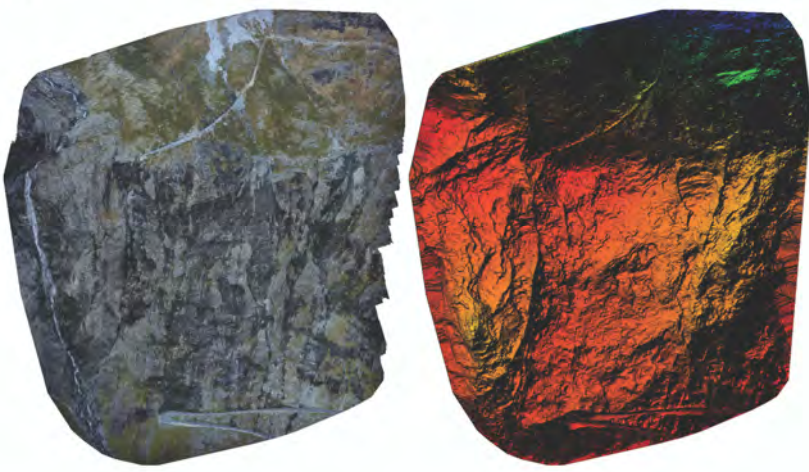
Figure 1: Orthomosaic and the corresponding sparse Digital Surface Model (DSM) before densification.

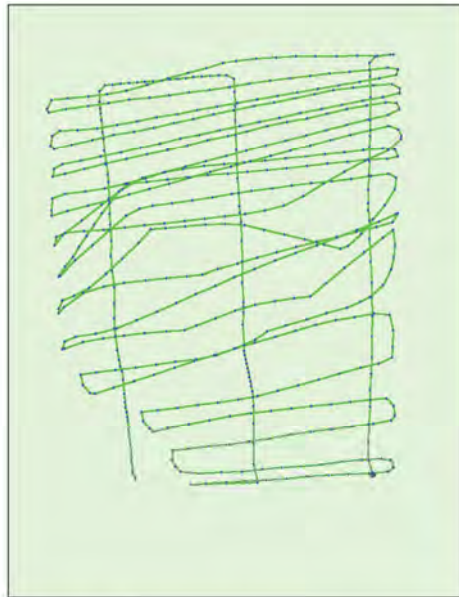
Figure 2: Top view of the initial image position. The green line follows the position of the images in time starting from the large blue dot.

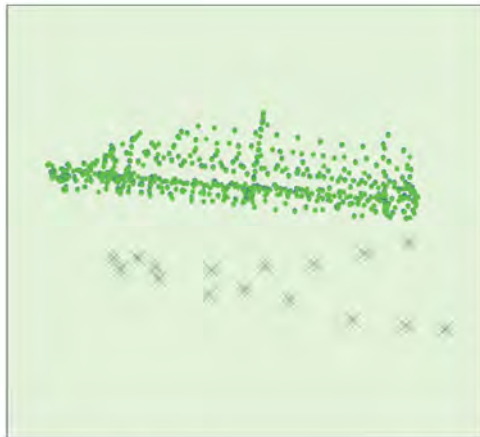
Figure 3: Offset between initial (blue dots) and computed (green dots) image positions as well as the offset between the GCPs initial positions (blue crosses) and their computed positions (green crosses) in the top-view (XY plane), front-view (XZ plane), and side-view (YZ plane).

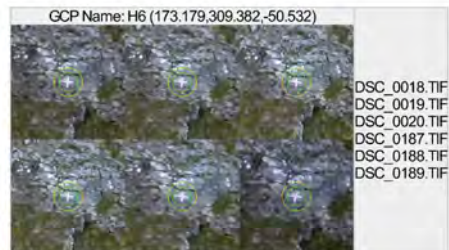
GCP H6 was not marked on the following images (only up to 6 images shown). If the circle is too far away from the initial GCP position, also measure the GCP in these images to improve the accuracy.

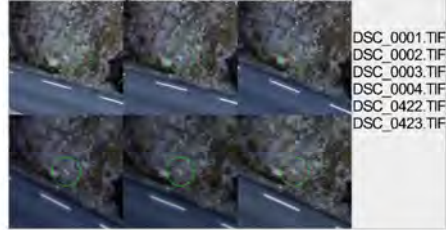
GCP L4 was not marked on the following images (only up to 6 images shown). If the circle is too far away from the initial GCP position, also measure the GCP in these images to improve the accuracy.

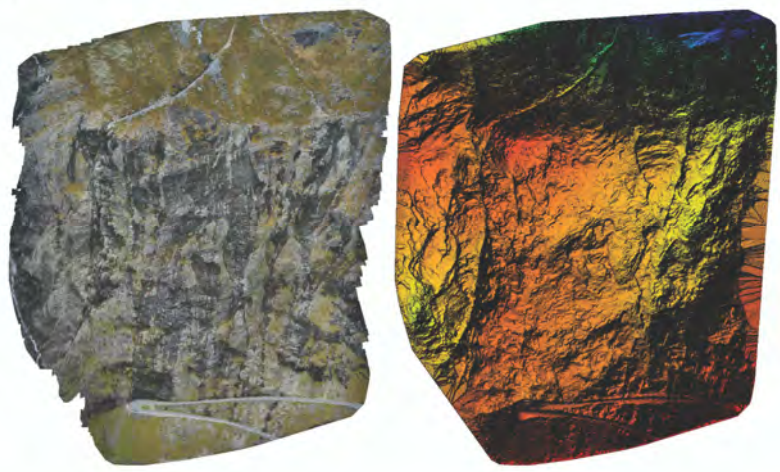
Figure 1: Orthomosaic and the corresponding sparse Digital Surface Model (DSM) before densification.

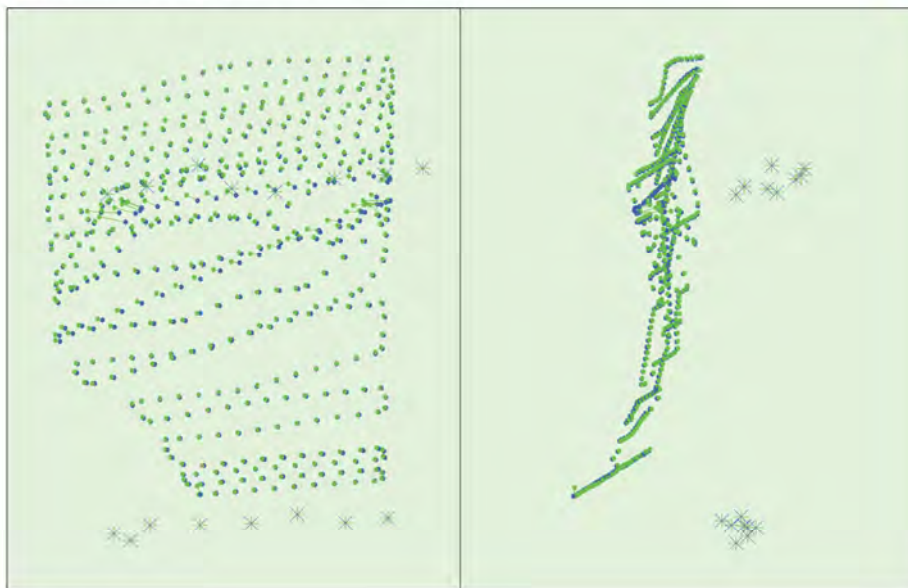
Figure 3: Offset between Initial (blue dots) and computed (green dots) image positions as well as the offset between the GCPs initial positions (blue crosses) and their computed positions (green crosses) in the top-view (XY plane), front-view (XZ plane), and side-view (YZ plane).

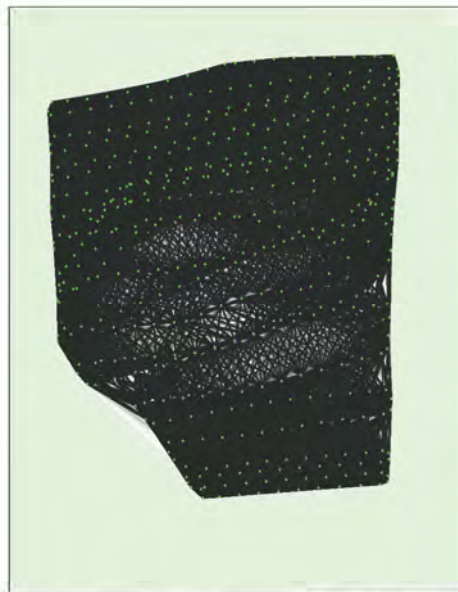
2D Keypoint Matches

Number of matches  
 25 222 444 666 888 1111 1333 1555 1777 2000

Figure 5: Top view of the image computed positions with a link between matching images. The darkness of the links indicates the number of matched 2D keypoints between the images. Bright links indicate weak links and require manual tie points or more images.

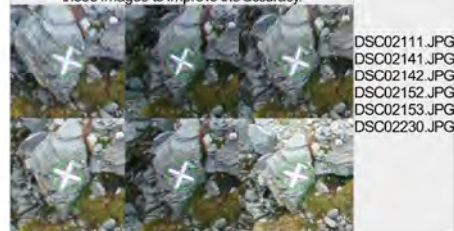
GCP H1 was not marked on the following images (only up to 6 images shown). If the circle is too far away from the initial GCP position, also measure the GCP in these images to improve the accuracy.

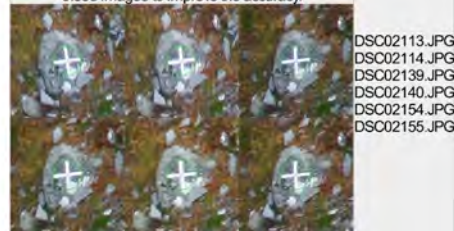
GCP H2/G4 was not marked on the following images (only up to 6 images shown). If the circle is too far away from the initial GCP position, also measure the GCP in these images to improve the accuracy.

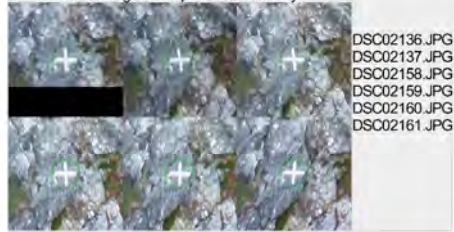
GCP H5 was not marked on the following images (only up to 6 images shown). If the circle is too far away from the initial GCP position, also measure the GCP in these images to improve the accuracy.

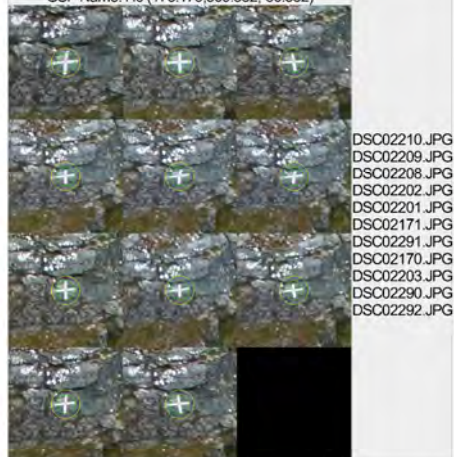
GCP Name: H6 (173.179.309.382-50.532)

DSC02210.JPG  
DSC02209.JPG  
DSC02208.JPG  
DSC02202.JPG  
DSC02201.JPG  
DSC02171.JPG  
DSC02291.JPG  
DSC02170.JPG  
DSC02203.JPG  
DSC02290.JPG  
DSC02292.JPG

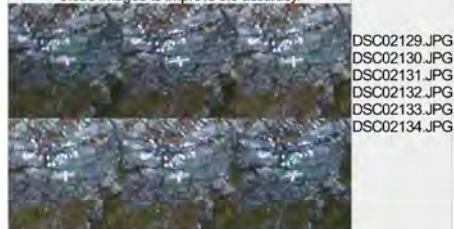
GCP H6 was not marked on the following images (only up to 6 images shown). If the circle is too far away from the initial GCP position, also measure the GCP in these images to improve the accuracy.

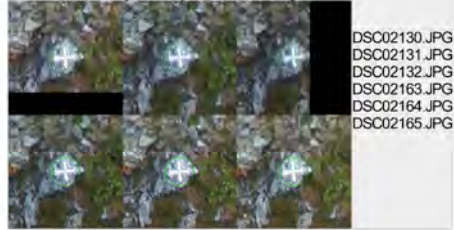
GCP H7 was not marked on the following images (only up to 6 images shown). If the circle is too far away from the initial GCP position, also measure the GCP in these images to improve the accuracy.

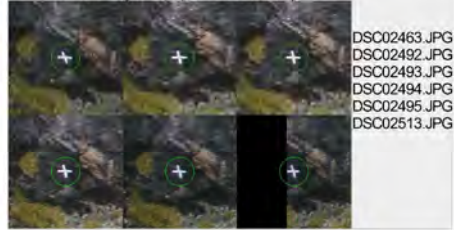
GCP L1 was not marked on the following images (only up to 6 images shown). If the circle is too far away from the initial GCP position, also measure the GCP in these images to improve the accuracy.

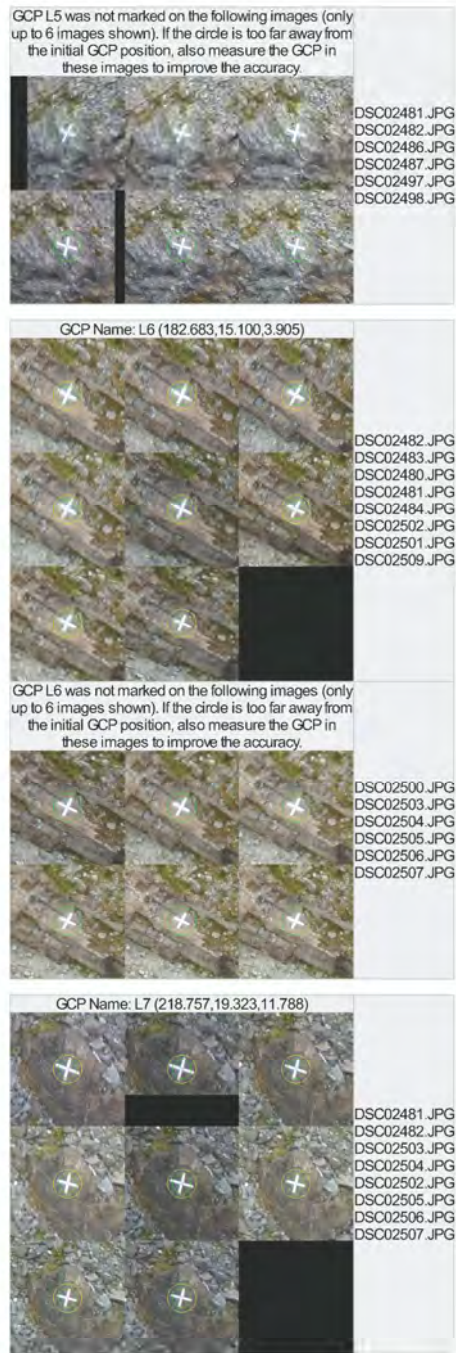
Figure 7: Images in which GCPs have been marked (yellow circle) and in which their computed 3D points have been projected (green circle). A green circle outside of the yellow circle indicates either an accuracy issue or a GCP issue.
