DOKIVER – dokumentasjon av kulturminner i vassdrags- og energisektoren

Rapport for FoU-prosjektet 80131

Rapport, bokmål nr 42-2019

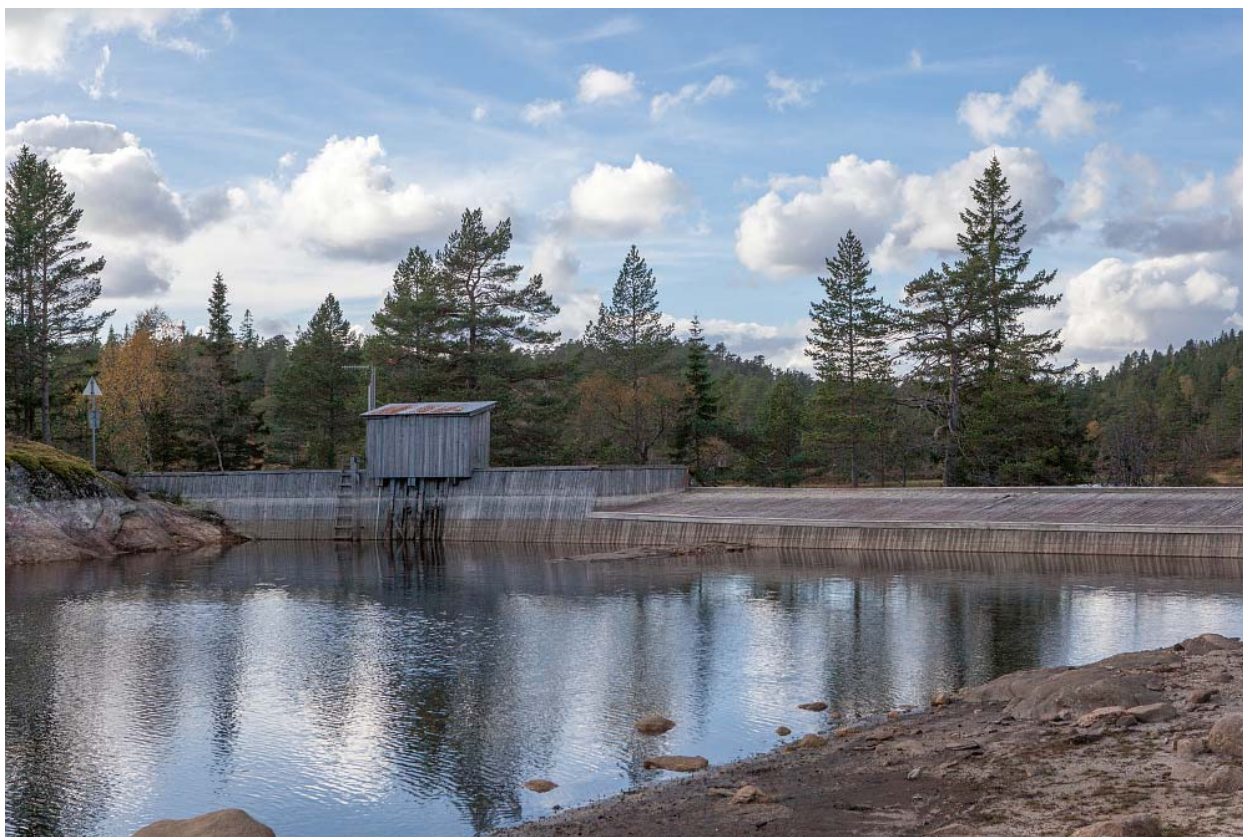
Fig 1. Langeraksvatn dam. Foto: NVE/Stig Storheil.

I forkant av feltarbeidet utarbeidet Davies en kort metodebeskrivelse, der han anbefalte etter standarden til Historic England at Langeraksvatn dam skulle dokumenteres gjennom nivå 3, og at de tilhørende elementene i kraftverket, spesielt kraftstasjonen, skulle dokumenteres i nivå 2, se vedlegg 6.3.1, kap. 3.

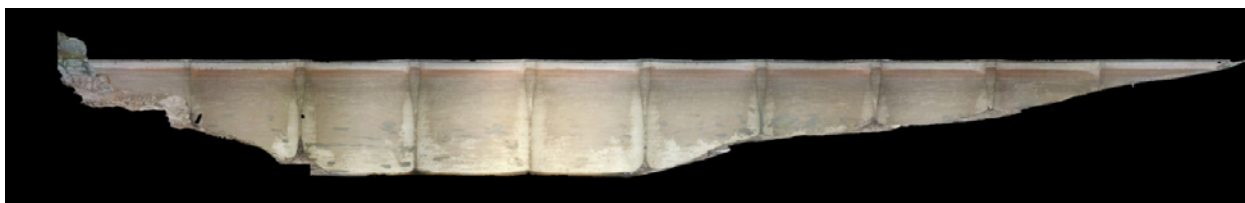
Fig. 4. Dam Nåvatn III, fotogrammetri av dammens vannside. Foto: NVE/Koordinat AS.

Testen viser blant annet at laserskanning gir mer stabile resultater som er mindre avhengig av både kompleksiteten i anlegget og værforholdene på stedet. Fotogrammetri er tilstrekkelig for å utarbeide 3D-modeller av terrenget og mindre komplekse deler/fasader av flerbuedammen. Metoden sliter imidlertid med å gjengi mørkere deler og repeterende mønstre som man finner på isolasjonsveggen på dammens luftside, samt de kryssende betongbjelkene. Fotogrammetri hadde sannsynligvis vært tilstrekkelig for å utarbeide gode 3D-modeller av betongdammene Nåvatn II og IV, som har mindre kompleksitet i struktur og overflater.

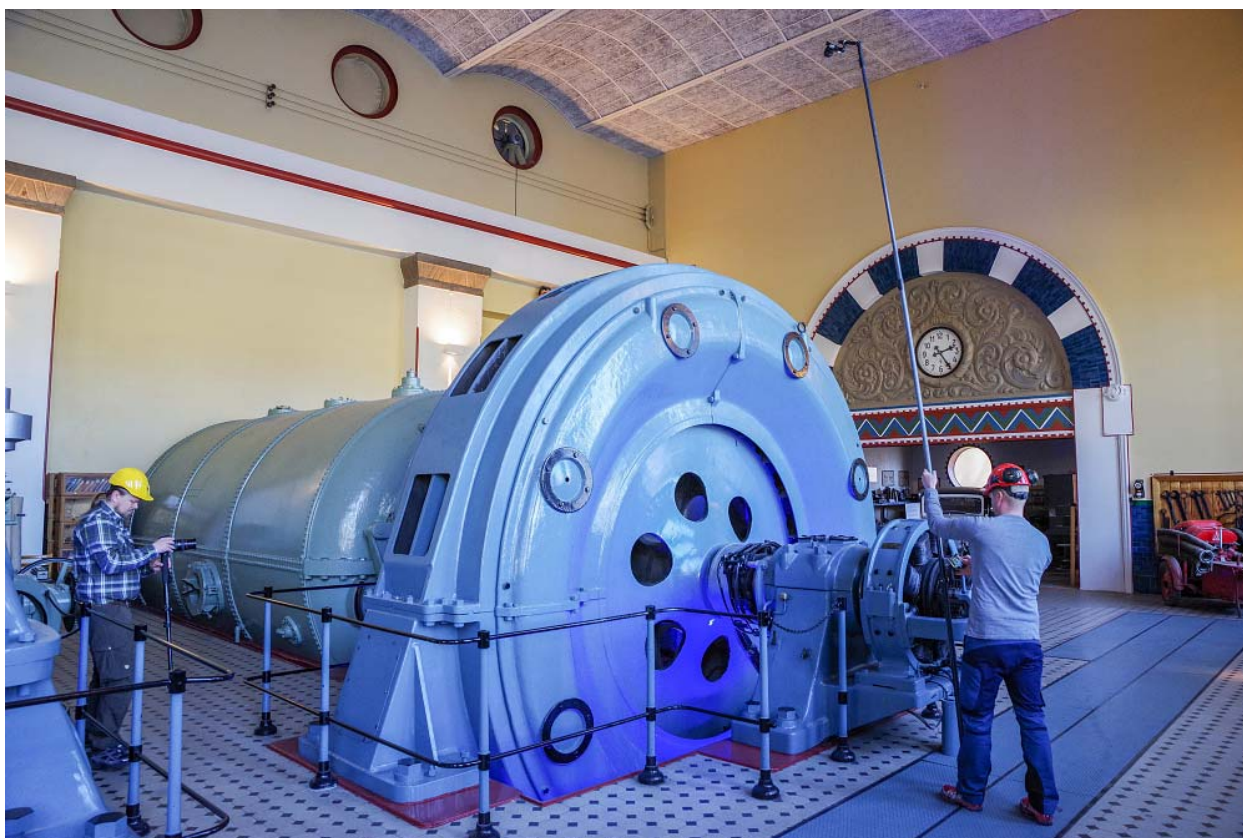
Det viste seg raskt at det å fotografere en hel maskinhall med maskineri for å lage serier med overlappende bilder av alle flater til bruk i fotogrammetri var svært komplisert og tidkrevende. Forsøket ble avbrutt, og det ble heller fokusert på å ta bilder til fotogrammetri av ett aggregat. Her ble kamera montert på stang for å kunne ta bilder av aggregatet ovenfra.

Fig. 7. Dokumentasjon av aggregat til fotogrammetri. Foto: NVE/Stig Storheil.

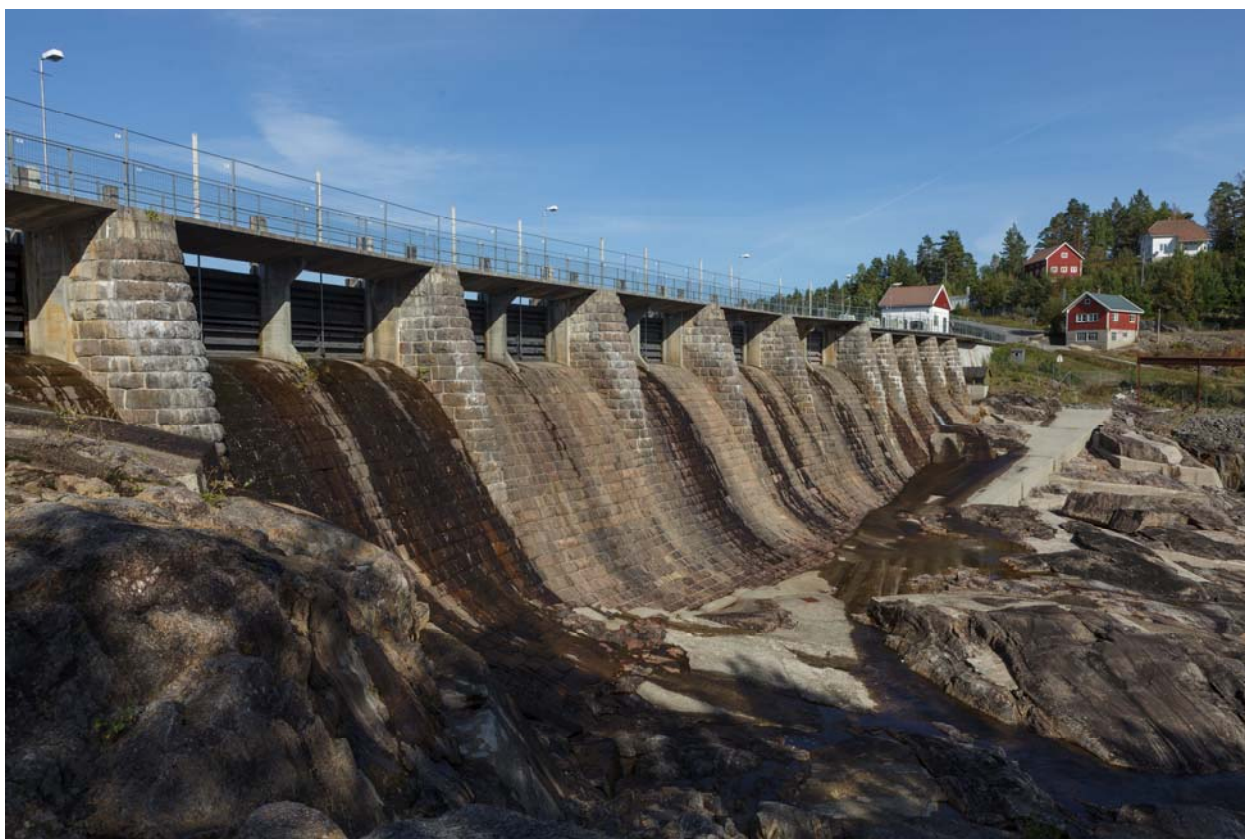
Haugsjø dam skal rehabiliteres for å møte nye sikkerhetskrav. Det planlagte tiltaket innebærer økning av dammens stabilitet ved gjenstøpning av flomluker, nytt kjøredekke på damtopp, samt nye forankringsstag til fjell. Dammens utforming og steinfasade søkes bevart i den grad det er forenlig med tiltakene. Nytt flomløp med tre store flomluker etableres vest for eksisterende dam. Estimert uttak av masse for ny flomkanal oppstrøms og nedstrøms de nye lukene er på 80 000 m³. Damvokterbolig og eldre uthus må rives. I en fotodokumentasjon er det viktig at de delene av dammen som omfattes av ombyggingen blir tillagt betydelig vekt.

Fig. 10. Haugsjø dam. Foto: Kraftmuseet - Norsk vasskraft- og industristadmuseum/Dag Endre Opedal (CC-BY-SA)

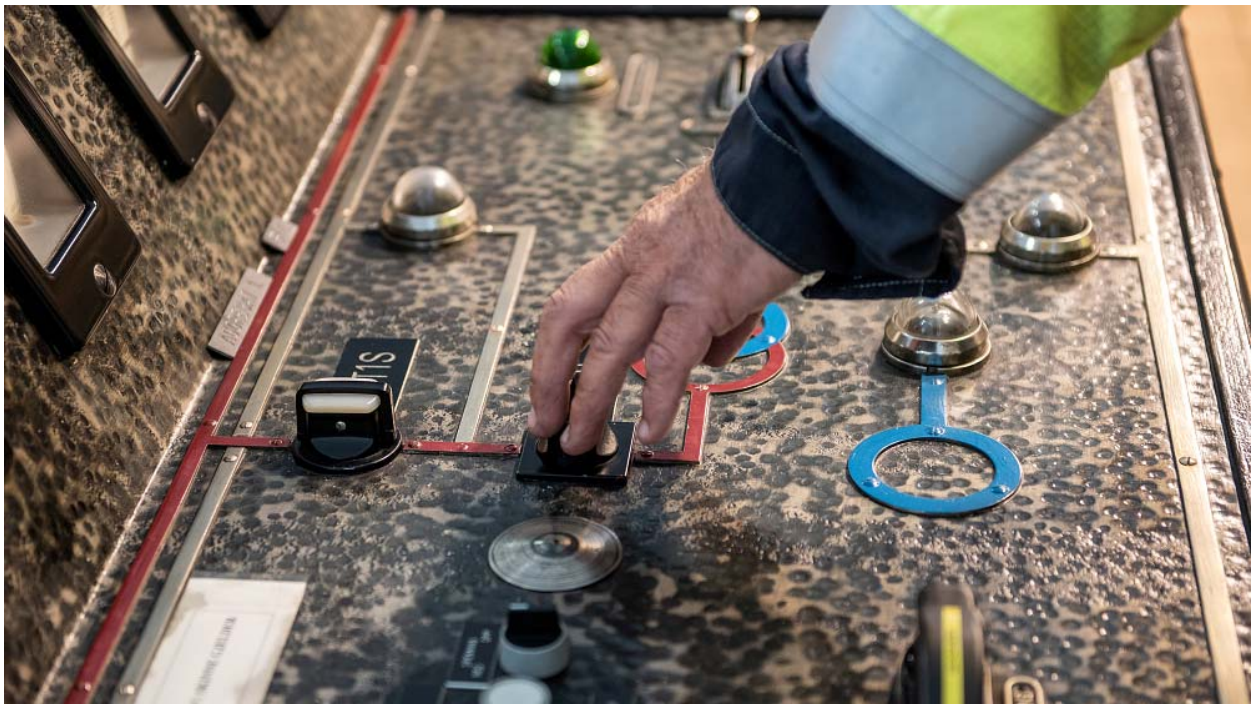
Fig. 11. Dokumentasjon av manuell prosess, Hakavik. Foto: NVE/Stig Storheil.

For å dokumentere den manuelle prosessen ved å starte opp og stoppe aggregatene, utførte Dag Endre Opedal fra Kraftmuseet et «walk and talk» intervju med driftsansvarlig på Hakavik, kombinert med film av hele prosessen. Resultatet vil etter hvert publiseres på Digitalt Museum.

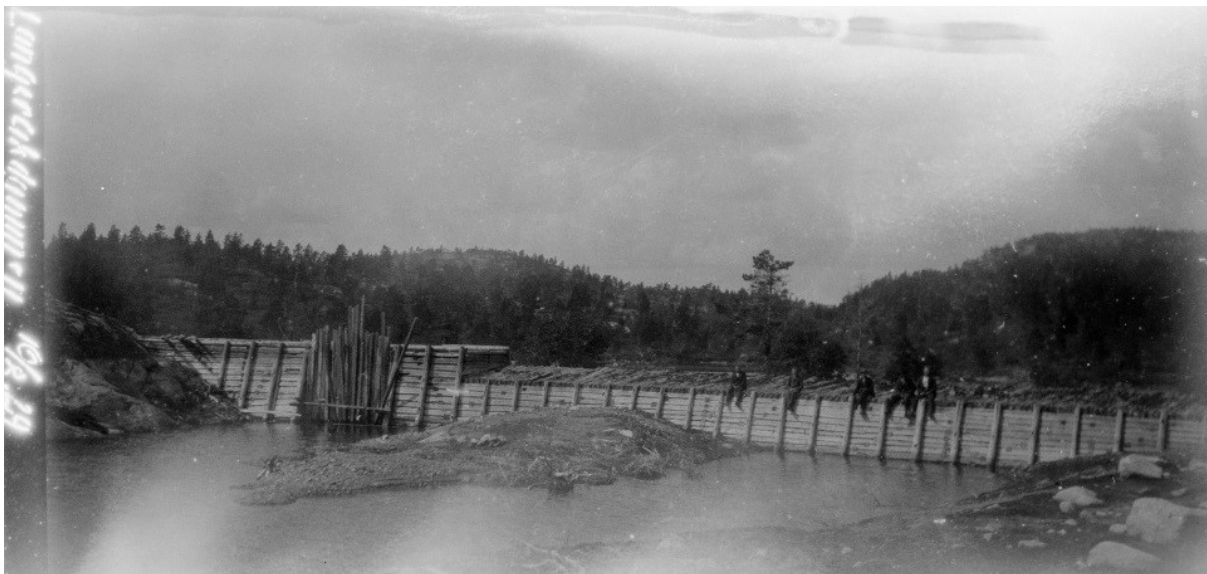
Første byggefase av reguleringsdammen (Bygd 1912 – 1914 i 1929) (Conrad Holteng/NVE)

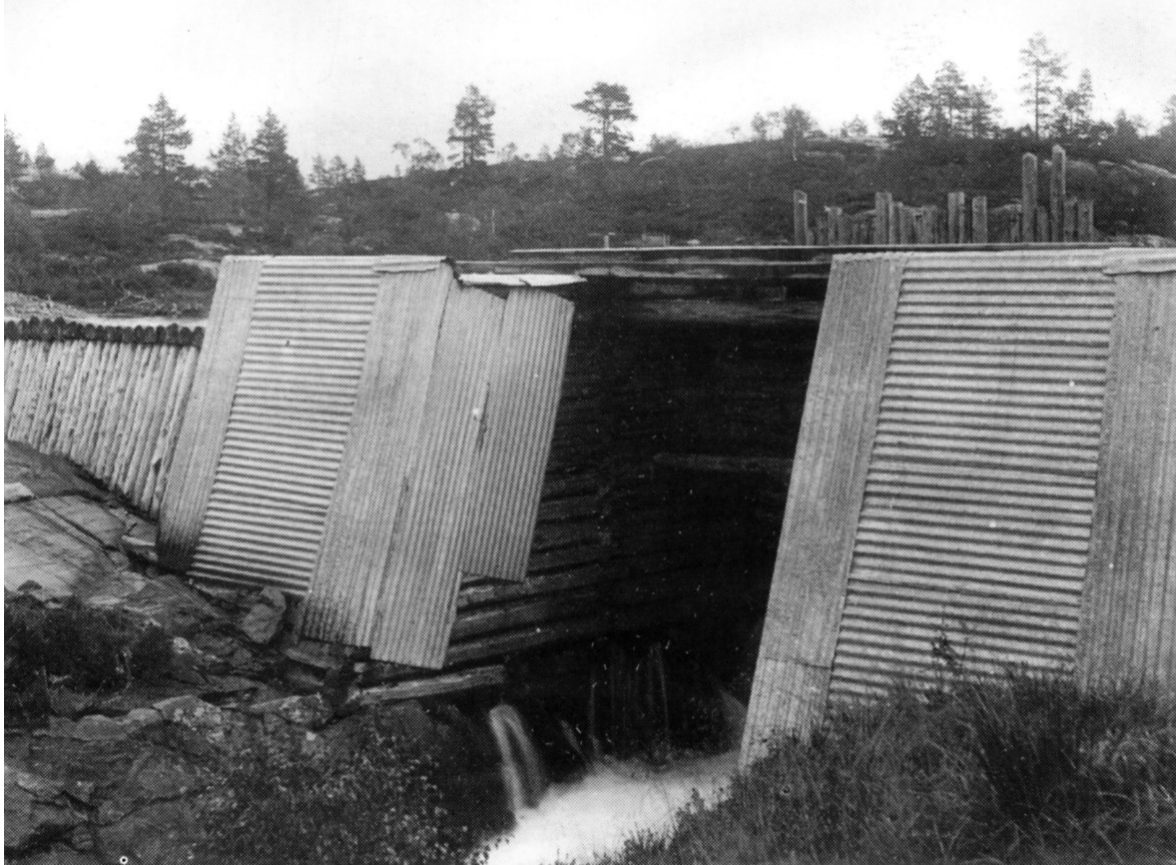
Utløpskanal til første fasen ca. 1930 (NVE)

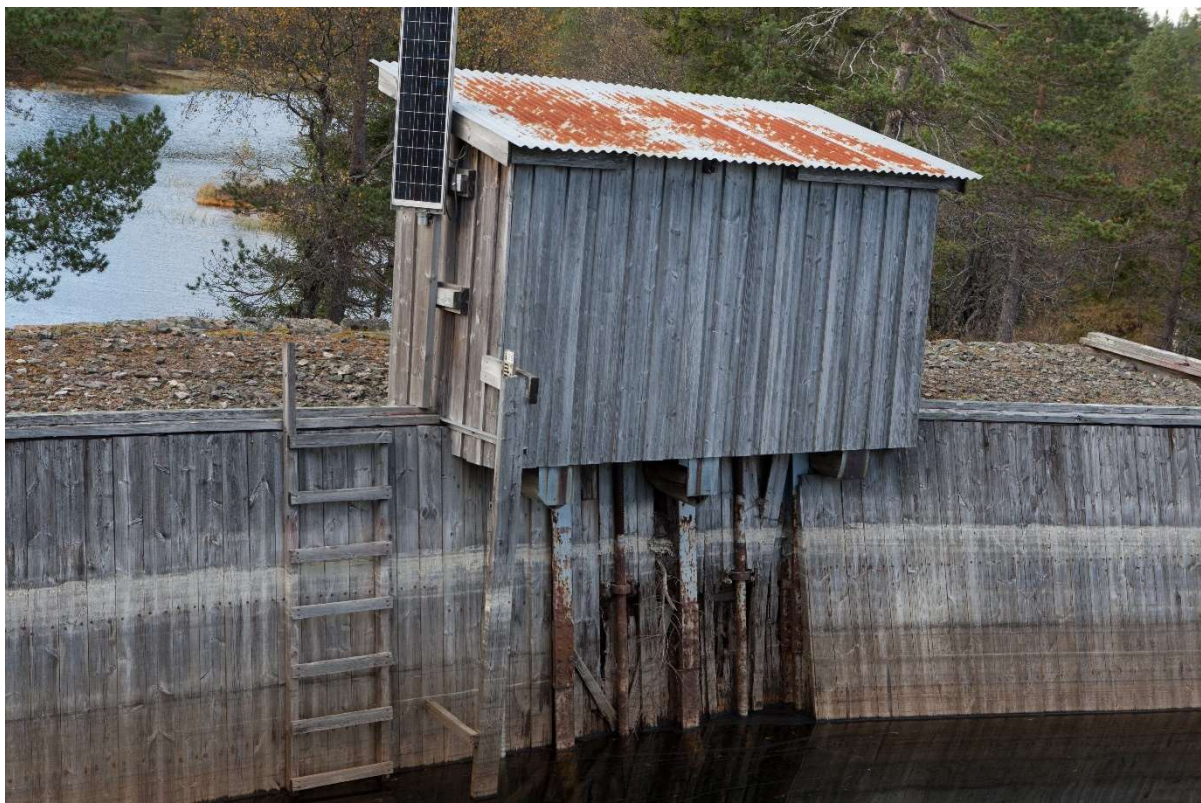
Inntak på vannsiden av Langeraksvatn dam (Stig Storheil/NVE 2016)

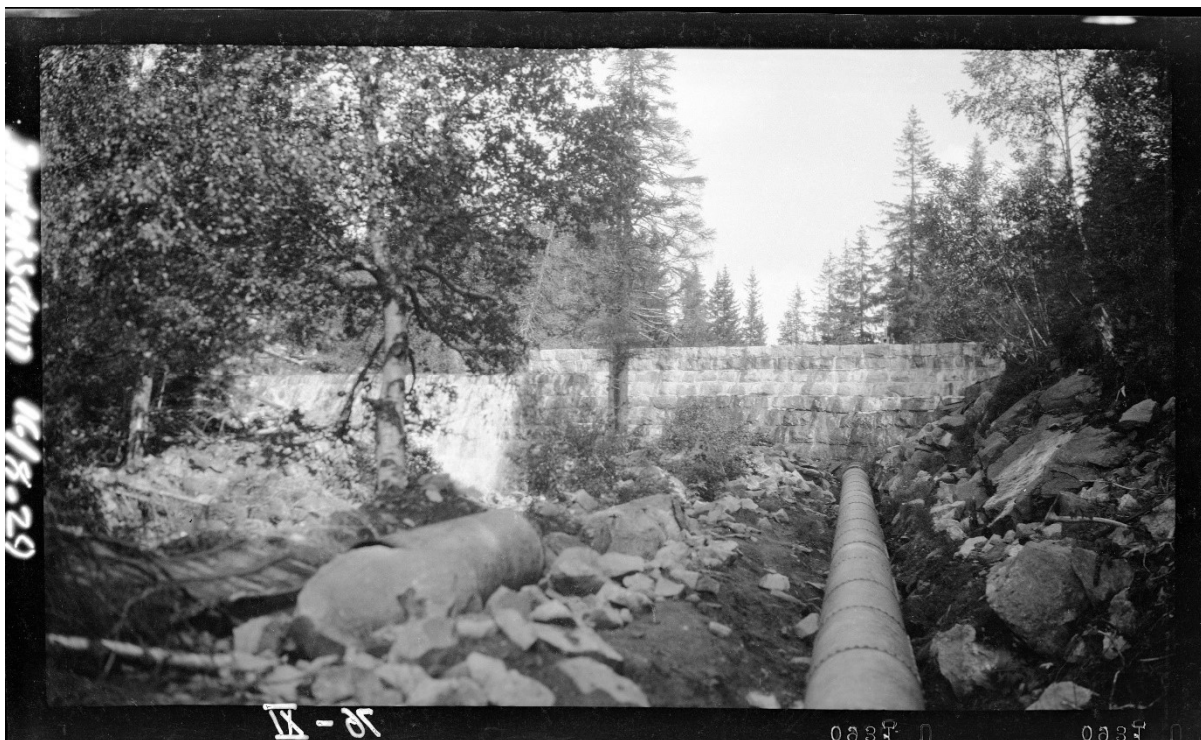
Inntaksdammen og rørgata under utbygging 1914 – 1916 (Conrad Holteng/NVE)

Rørgata har både fysiske og historiske verdier og er del av de originale elementene fra 1914-16. Inntaksdammen ble restaurert i 1952-53, men består hovedsakelig av deler fra den opprinnelige byggefasen. Reguleringsdammen som også var en del av den første byggefasen i 1914-16, har blitt fjernet. I dag står det igjen en enkel bro over elven der reguleringsdammen lå.

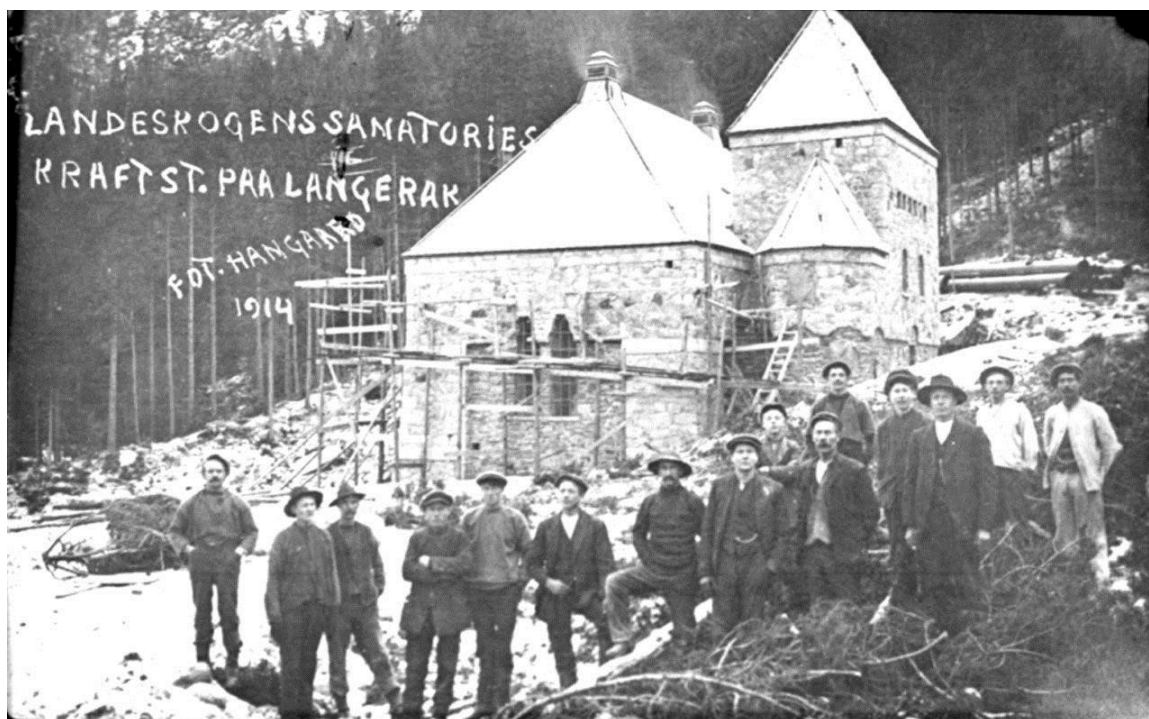
Langeraks kraftstasjon under utbygging 1914 – 1916 (Hangaard 1914)

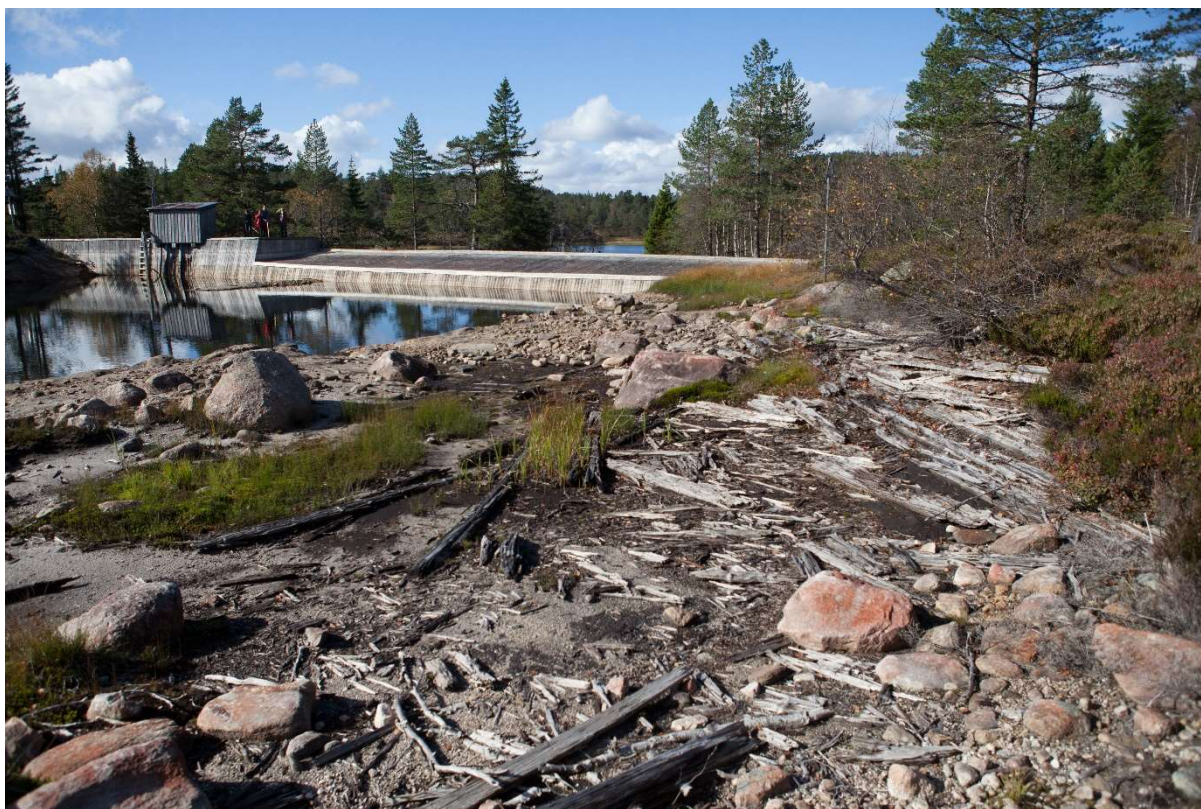
Materiale fra tidligere faser på stranda (Stig Storheil/NVE 2016)

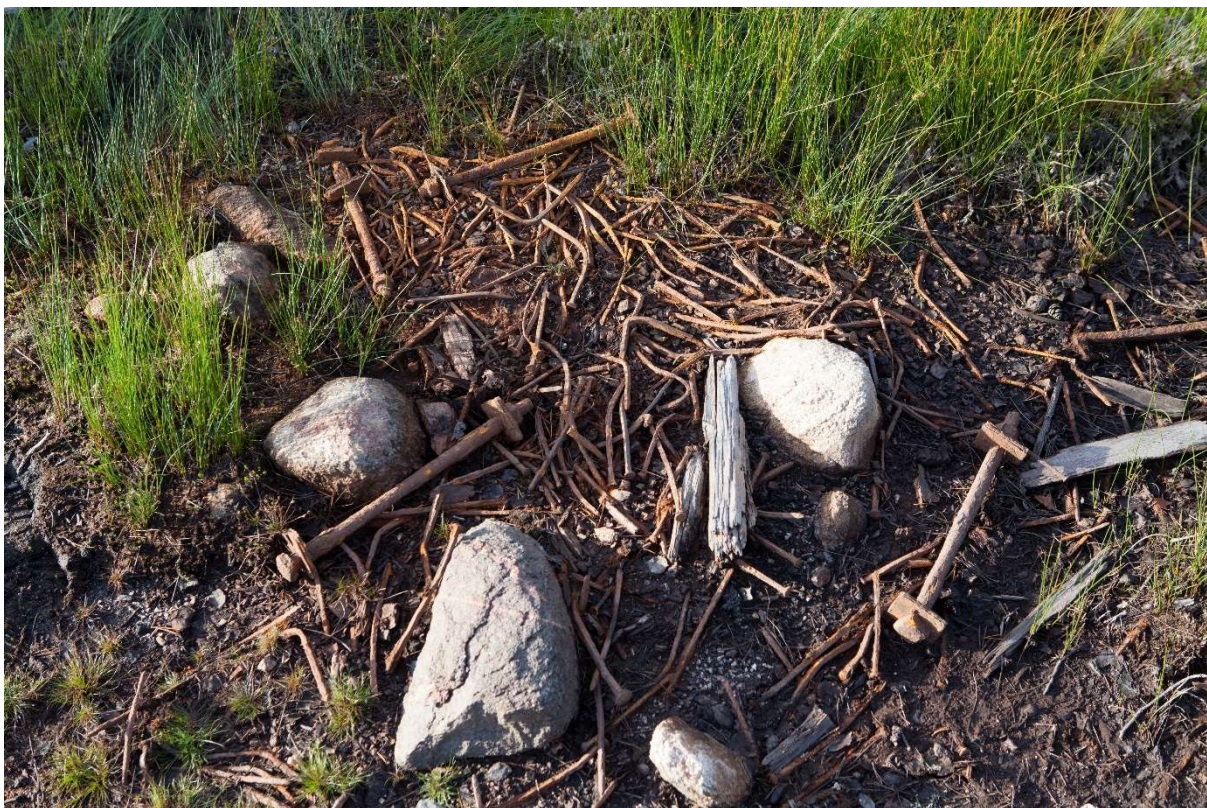
Bolter og jerndeleer fra tidligere faser på stranda (Stig Storheil/NVE 2016)

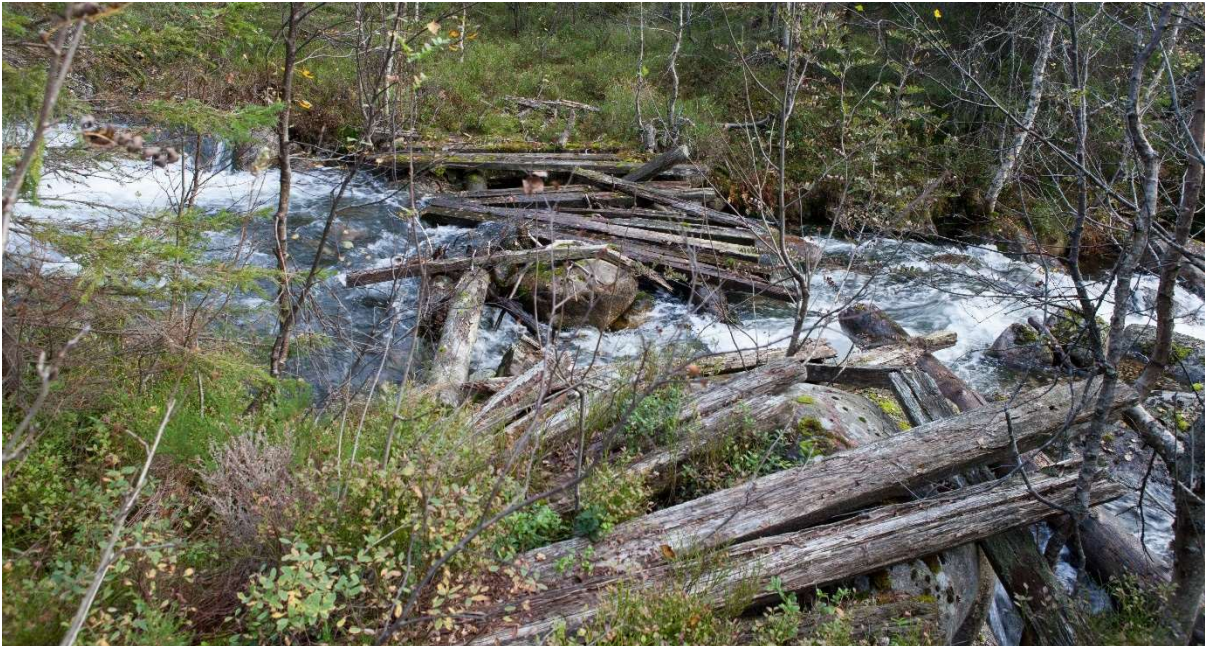
Reguleringsdammen sto tidligere ved utløpet av Lislevatn som er navnet til vannet på luftsiden, nedenfor dammen. I følge kilder fra 1915 var det uten overløp (Ukjent 1915). Det er i dag en lafteverksdam med steinfylling med bro over den.

Reguleringsdammen (Stig Storheil/NVE 2016)

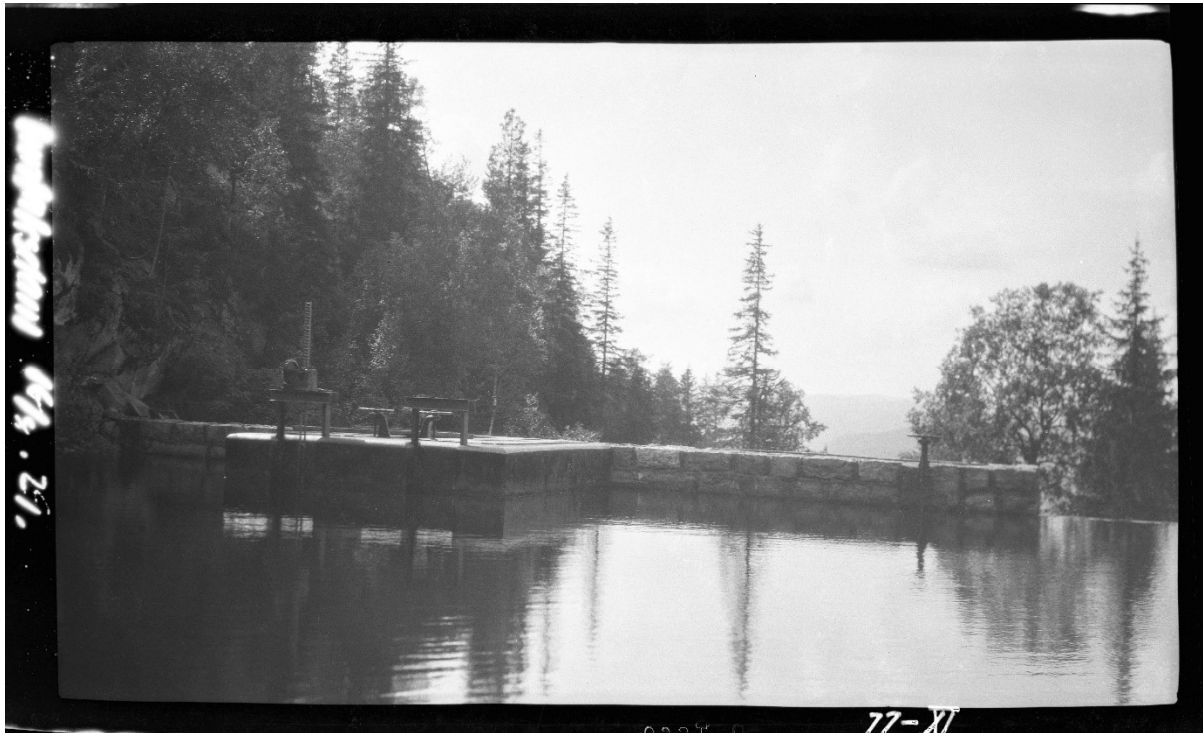
Inntaksdammen er en murdam med oppstrøms betongplate. Inntaksmagasinet er lite, på ca. 300 m³. Fra inntaket fører rørgata med en lengde på rundt 1 200 meter vannet ned til kraftstasjonen.

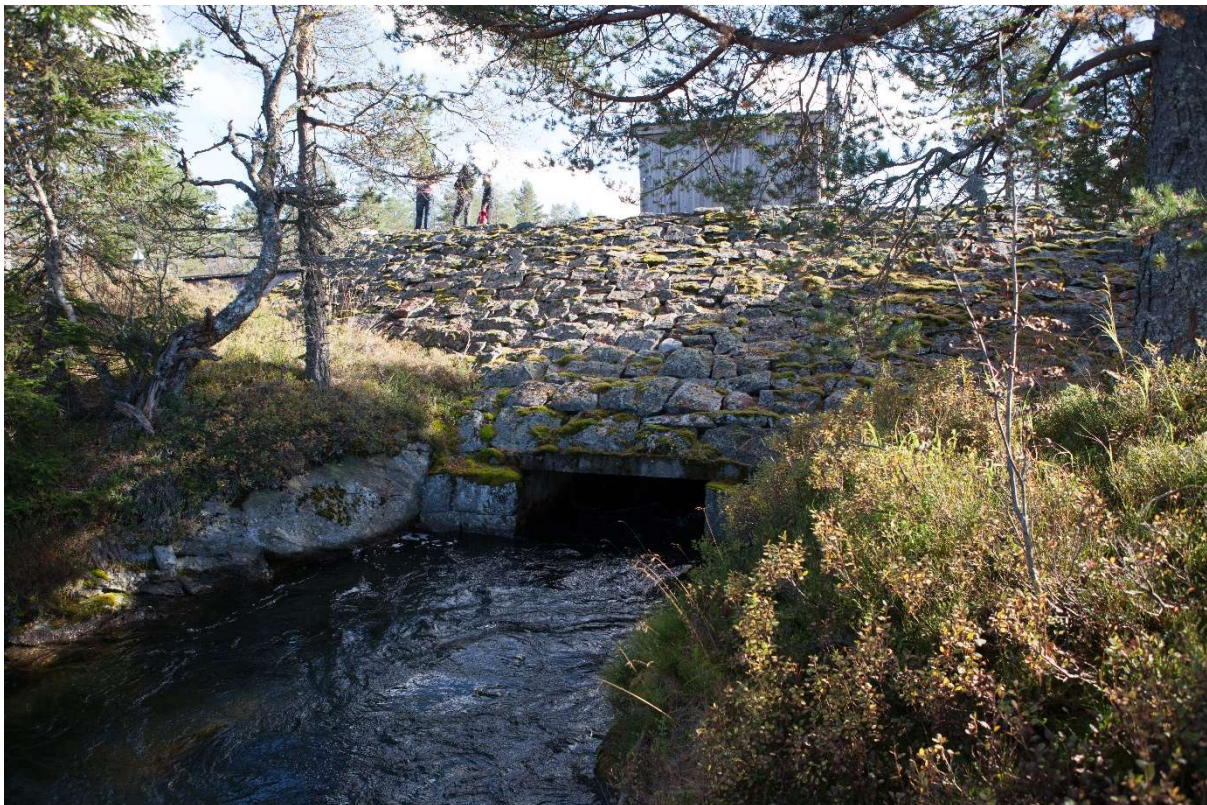
Steinfyllingen på luftsiden fikk en helning på 1:1,5. Det ytre steinlaget ble lagt i en ordning som mur med forband. Til bukkene ble det boltet langsgående åser av furutømmer med ca. 1m mellomrom, og på disse ble lagt et dekke av 3" uhøvlet furuplanker.

Utløpskanal på luftsiden med 0,25 betongplate over utløpet (se under) (Stig Storheil/NVE 2016)

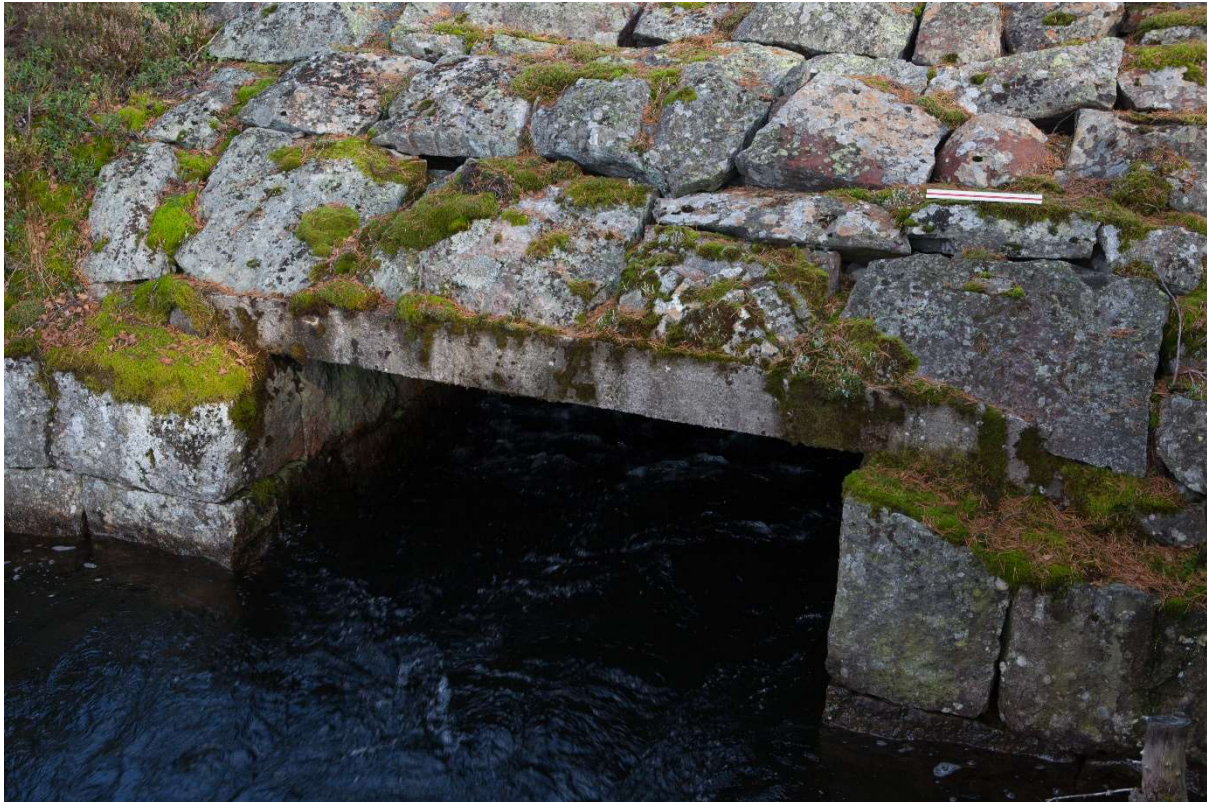
I den før utsprengte utløpskanal, ble det murt opp to 1,5m høye vangemurer av hugd granitt med en avstand av 2,0m mellom dem. På grunn av høy vannstand under reparasjonen, måtte denne del av dammen trekkes noe utover fra den gamle. Den nye dammen kunne bare fullføres mot land ved at den ytre delen av de doble steinkistene ble revet. Over vangemurene ble det støpt et jernarmert dekke, som går i ett med tetningsstøpen på enden av vangemurene.

Detalj av utløpskanalen (Stig Storheil/NVE 2016)

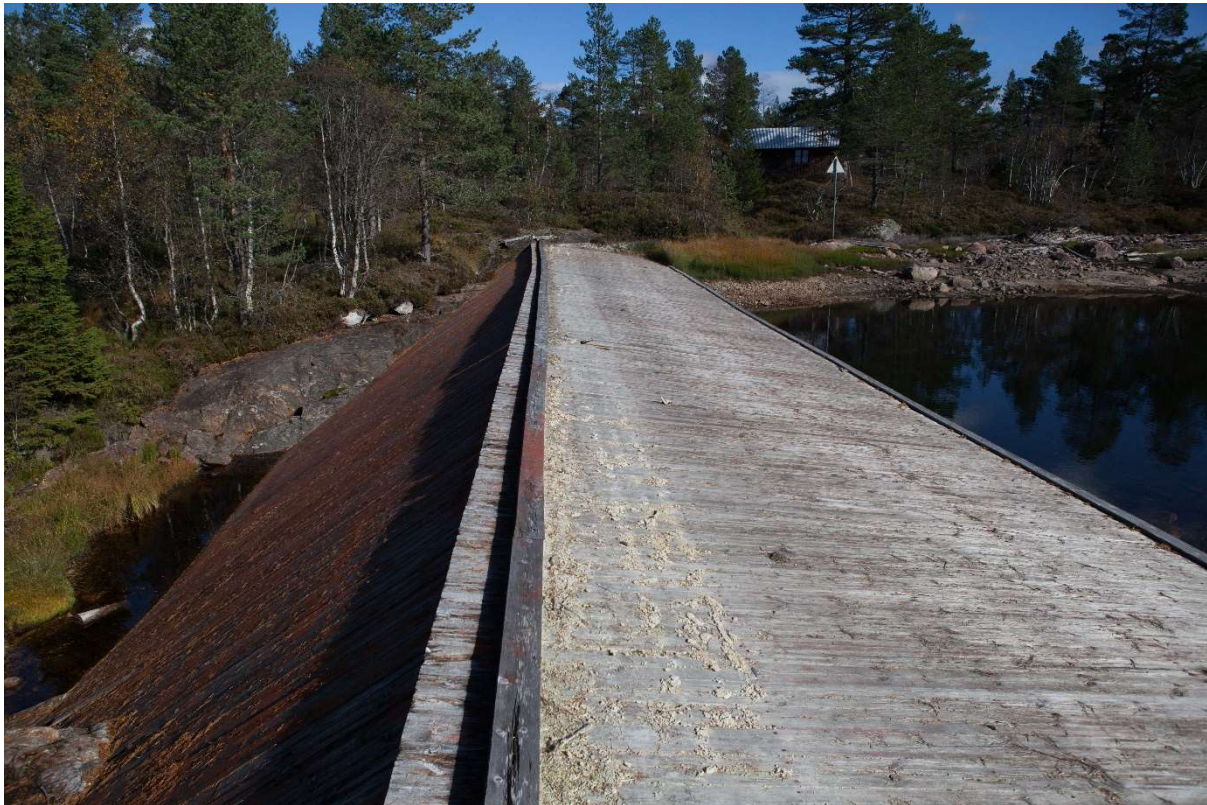
Ca. 20 år siden forrige reparasjon ble det oppdaget at trevirket i dammen var så dårlig at noe måtte gjøres. Denne gangen var det Aust-Agder Kraftverk som var eier, og hadde fått ansvar for dam og vannmagasin fra 1. januar 1963. Det ble våren 1972 bestemt at alt tilgjengelig trevirke skulle skiftes ut og for første gang skulle det brukes impregnerte materialer. Det ble kjøpt inn 1 ½" og 3" impregnert plank fra Mesna Bruk på Østlandet og 15 stk. impregnerte master av rundtømmer fra eget lager.

Planker fra 1972 – 73 reparasjon (Stig Storheil/NVE 2016)

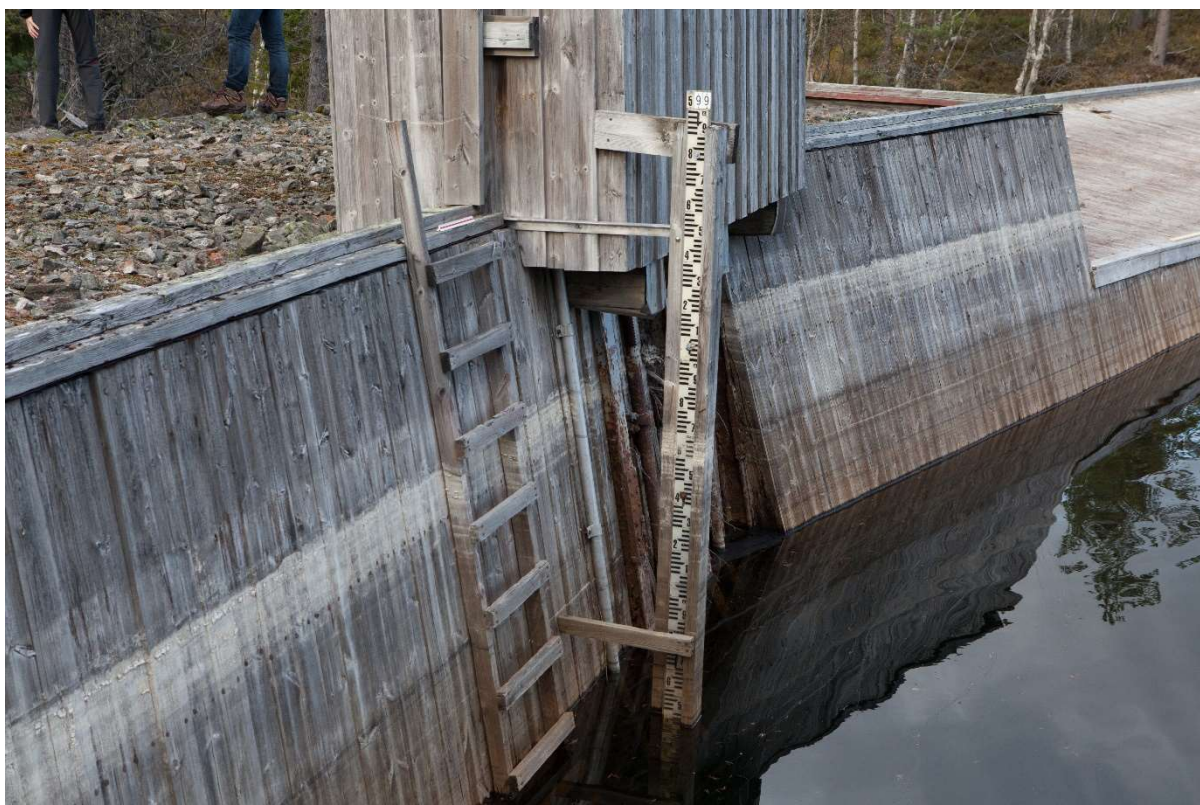
Våren 1973 fortsatte arbeidet på dammen når Langeraksvatnet var nedtappet for å ta vannsiden. Det gamle trevirket ble fjernet, og ny impregnert 3" plankekledning ble satt opp langs hele vannsiden, både på flomløpet og den flomfrie delen. Det ble også satt opp nytt lukehus. Reparasjonen av selve dammen ved Langeraksvatn kom på ca. kr.75000, i tillegg kom lønnskostnadene.

Luker og lukehus 2016 (Stig Storheil/NVE 2016)

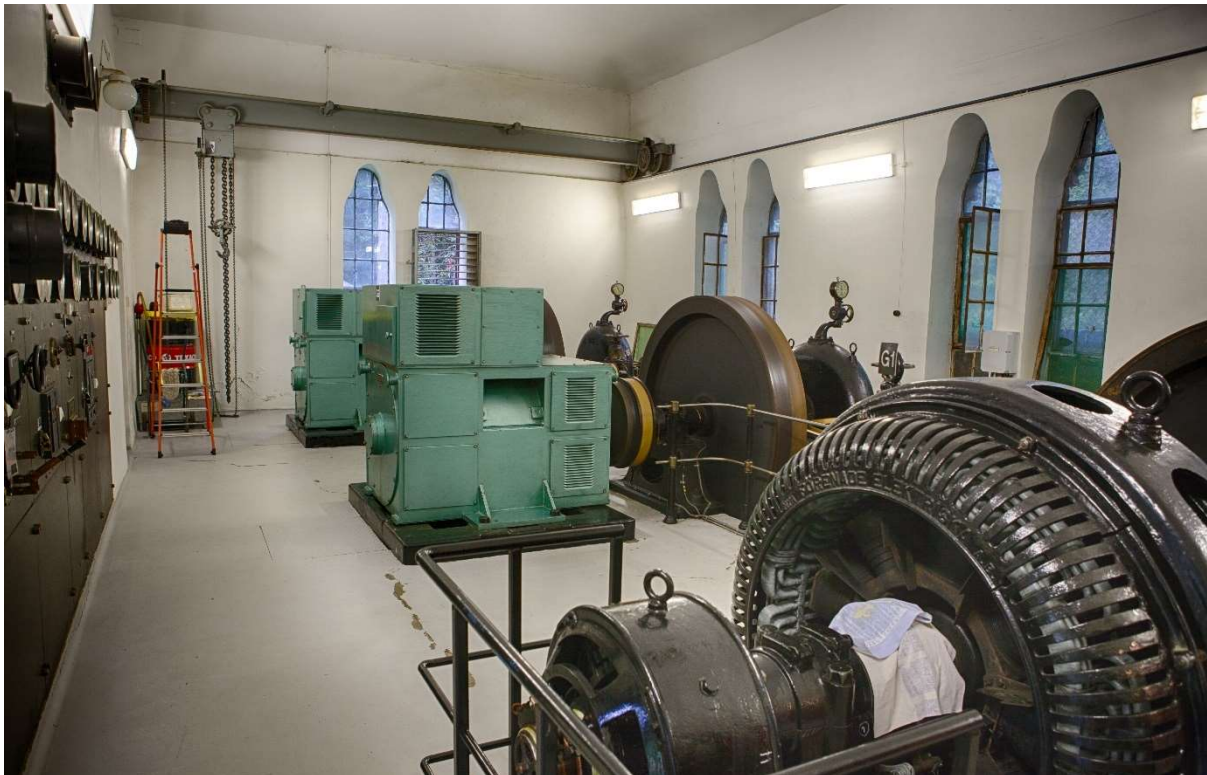
Maskinrommet og bilder av generator under utbygging (på neste side) (Stig Storheil/NVE 2016 og Conrad Holteng/NVE)

Innvendig er det største rommet et maskinrom som inneholder tre aggregater, og på sørveggen er det montert elektrisk utstyr for å regulere og måle strøm. En av generatorene er original og de andre to stammer fra utskiftningen i 1982. Øst for generatorrommet er det et kontorrom og et arbeidsrom, og sør for maskinrommet er det et rom med strømutstyr. På nordsiden av rommet ligger turbinene som driver generatorene. Veggene på maskinrommet er hvitmalt og inneholder originale vinduer. Langs vestveggen er det en kran montert i taket.

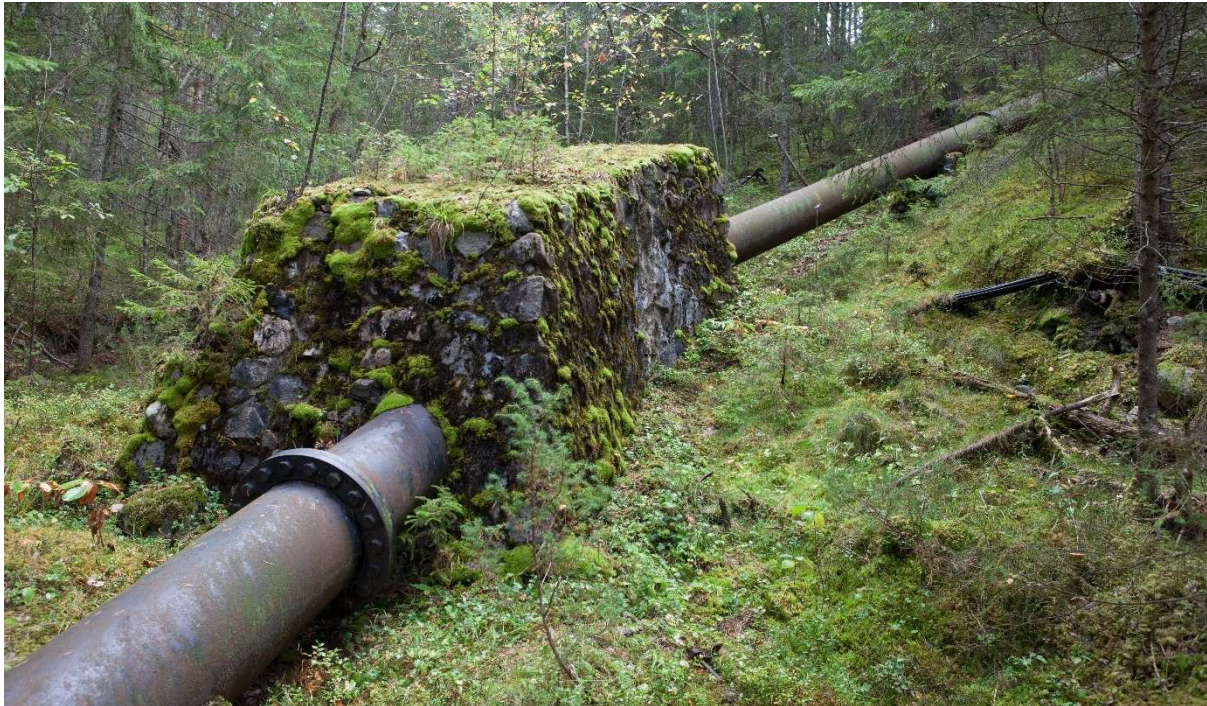
Rørgata mellom inntaksdammen og kraftstasjonen inkluderer 456m sveisede rør med diameter på 450mm. I den nederste delen er det en tilkoblende struktur av stein og en seksjon av bevarte skinner

som tilhører banen som ble brukt for å bygge rørgata og gjennomføre vedlikehold. (arkiv epost 13.04.2005).

Rørgata (ovenfor) og fotogrammetri resultater av rørgata på neste side. (Stig Storheil/NVE 2016)

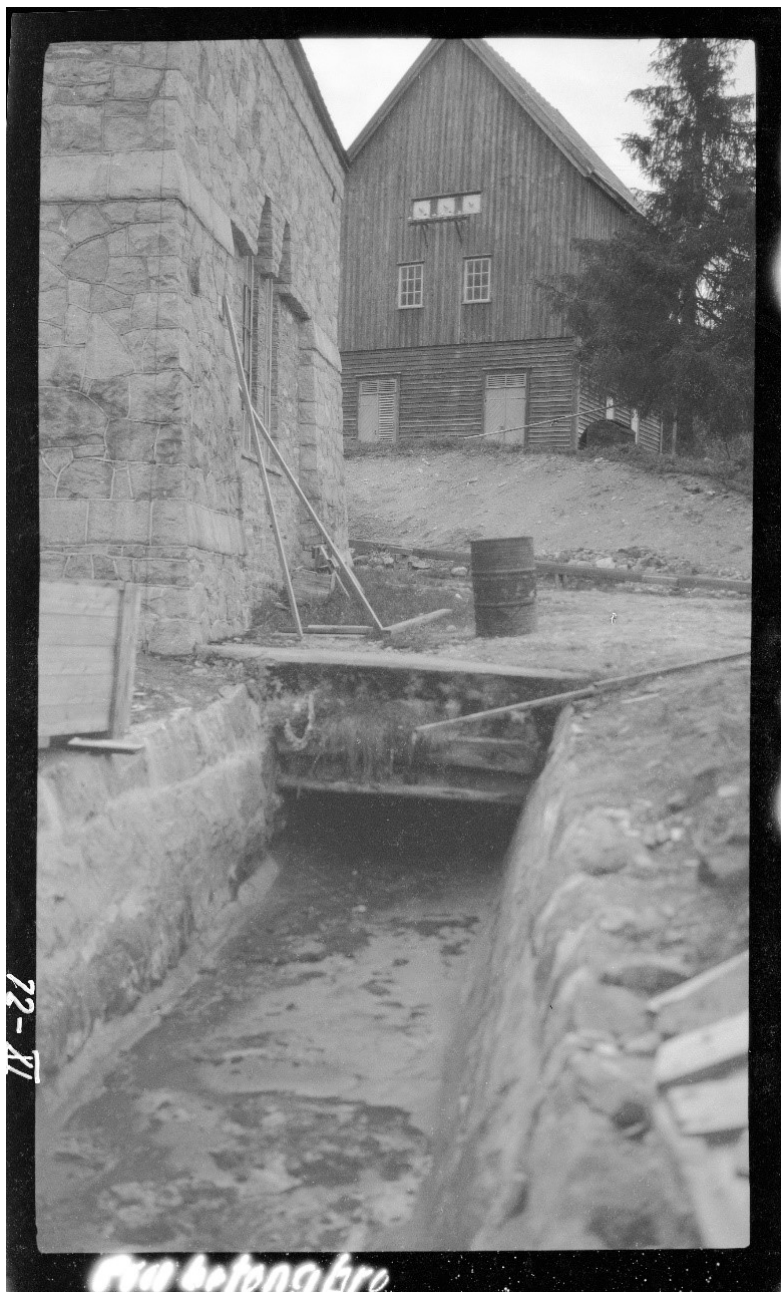
Utbygging av kanalen i 1914 -16 (Conrad Holteng NVE)

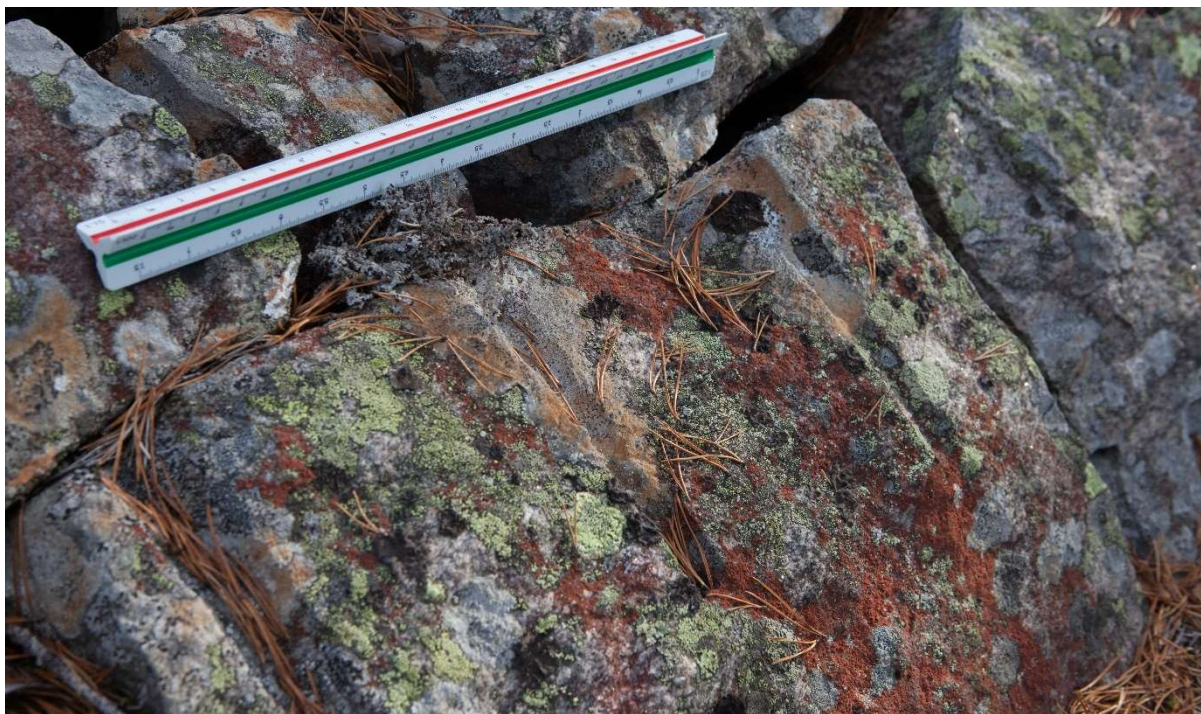
To tredjedeler av dammen er dekket av trekledning, og den siste tredjedelen er steinkledd. Dammen har en relativt flat topp og er skråstilt mot luftsiden. Tredelen står på ca. 1.5m i høyde over vann. Toppsiden er 4m bredt og 28.8m lang i tre og 16.8m i steinkledning (til sammen 45.6m). Alle treplanker er blitt sagd av maskin og måler 152mm (eller 6"/tommer) bredt av diverse lengder. De er spikret på plass med maskinproduserte spiker. Den siste tredjedelen som består av steinkledning er inntil 0,8m høyere enn tredelen og huser utløpet og luker. Utløpet måler 2m bredt. Steinkledningen viser noen tegn etter utspredning som måler 30mm i brede. Enkelte stein varierer i størrelse men er hovedsakelig mindre enn 0,4m². Hele den steinkleddede delen måler 4m bredt på toppsiden.

Tegn etter sprengning på steinkledning (Stig Storheil/NVE 2016)

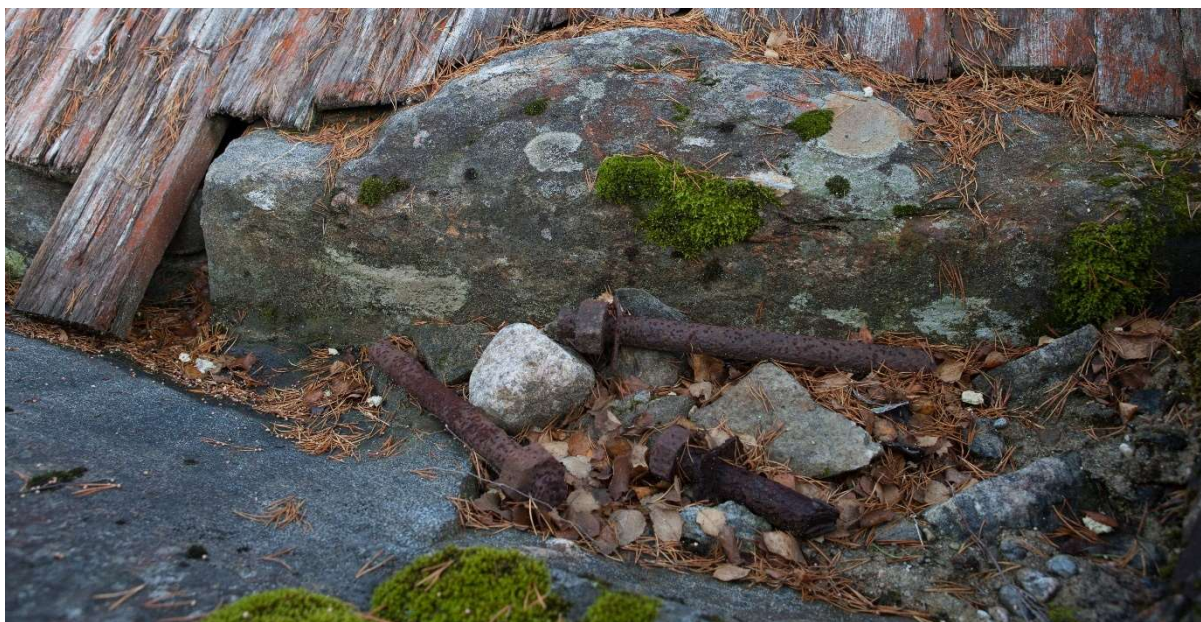
Omgivelsene til dammen ble undersøkt og inkluderer anleggsbrakke og en hytte som er eldre enn dammen (den vises på gamle tegninger fra 1916 som Sjerraks hytte). En del nedbrutt tømmer og gamle jernbolter ble observert på stranda øst for Langeraksvatn og ved dammen samt en del avkappede stokker som lå nedenfor ved luftsiden av dammen. Disse elementene hører antakelig til de første to fasene av Langeraksvatn dam og har blitt byttet ut.

Bolter (Stig Storheil/NVE 2016)
