DOKIVER – dokumentasjon av kulturminner i vassdrags- og energisektoren

Rapport for FoU-prosjektet 80131

Rapport, bokmål nr 42-2019

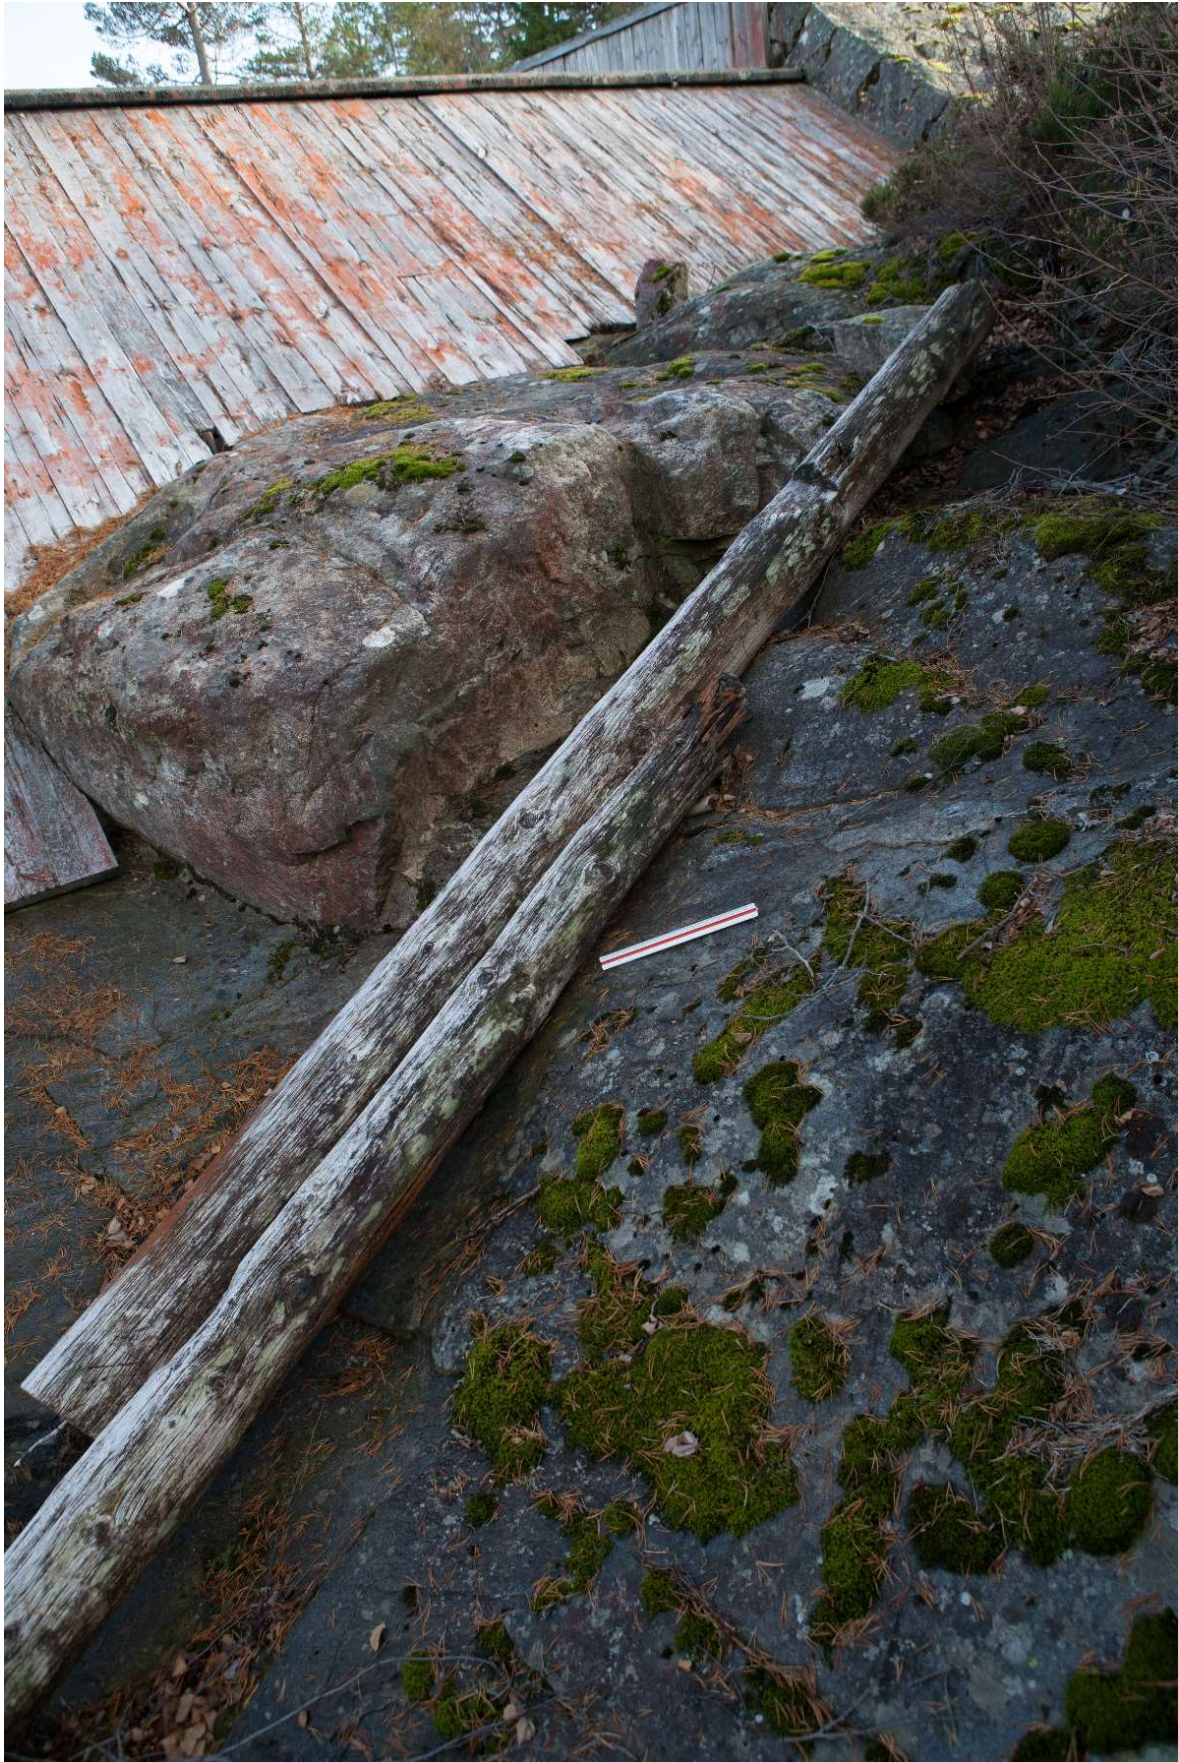
Avkappede stokker antagelig fra reparasjon i 1972-73 (Stig Storheil/NVE 2016)

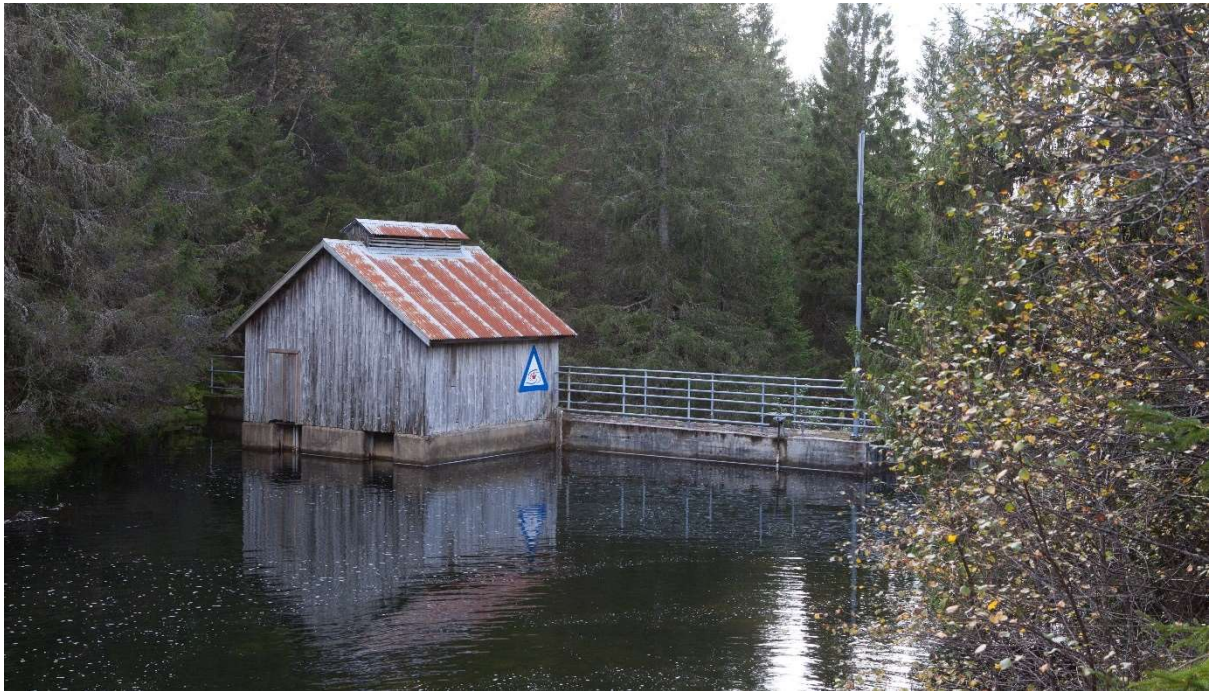
Inntaksdammen (Stig Storheil/NVE 2016)

Inntaksdammen er en murdam med et lite lukehus og utløp med luker. På sørsiden av inntaksdammen har fjellet blitt støttet opp med betongfylling, og det er en liten trapp i tre ned til rørgata. Koblinger til rørgata måler 2" med avstand mellom koblinger på 2'.

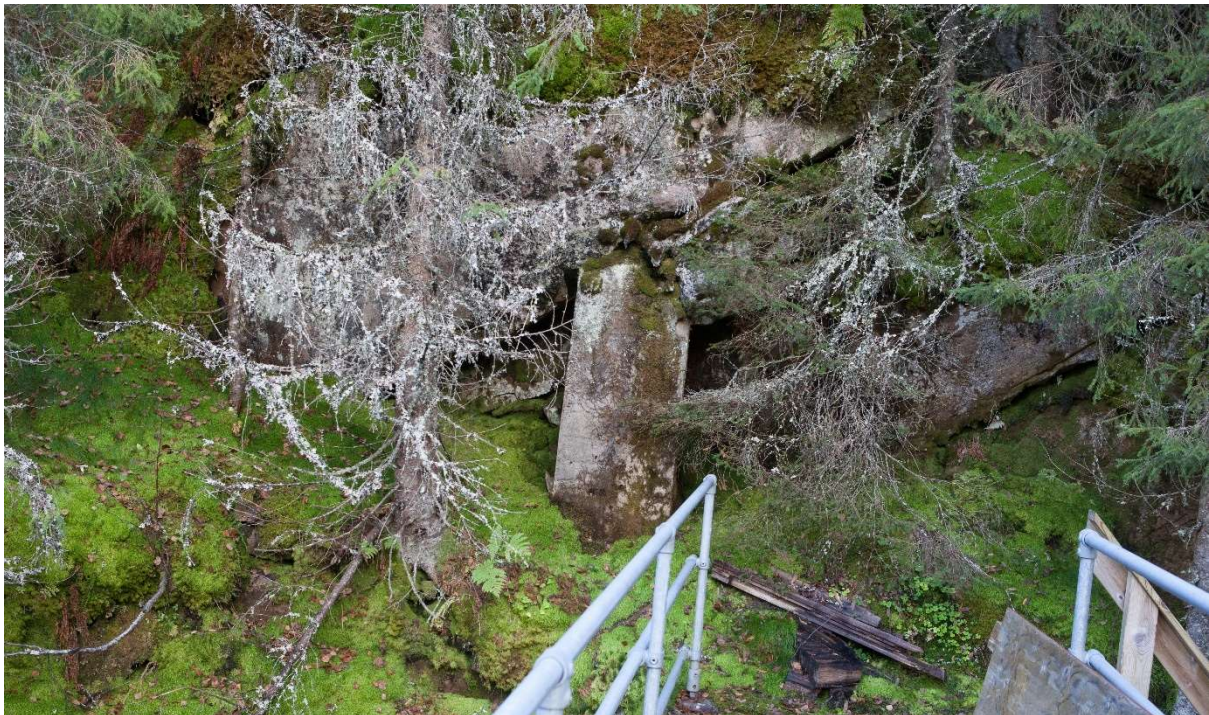
Betongfylling i fjellet (Stig Storheil/NVE 2016)

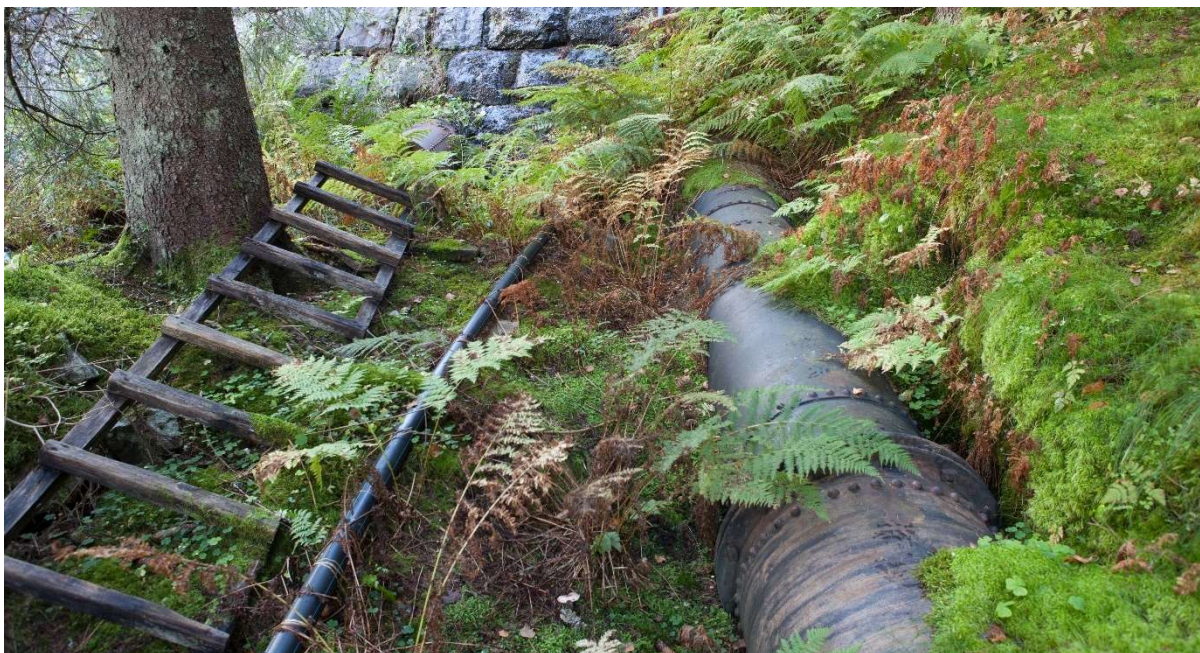
Rørgata (Stig Storheil/NVE 2016)

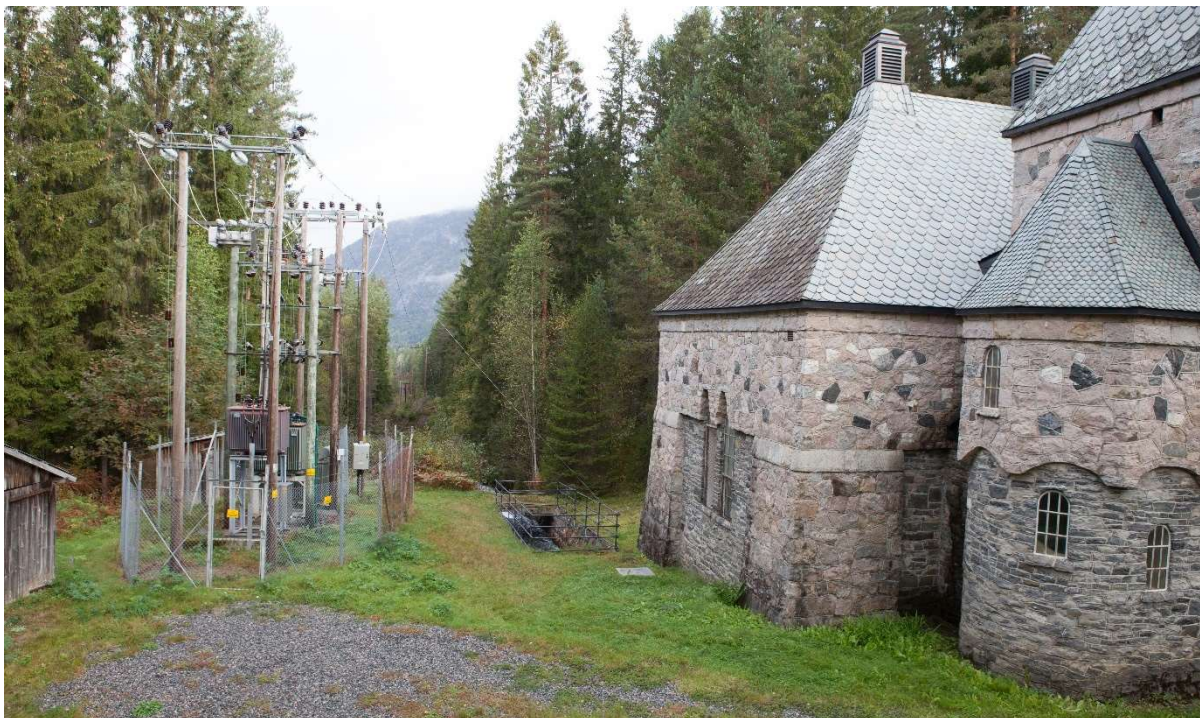
Kraftstasjonen ble undersøkt som siste del av befaringen med omvisning av Morgan Igland, en av de ansatte. Den er kledd med stein i ulik farge og noen deler med blågrå farge i Ålesunds murstil. Denne stilen er oppkalt etter bebyggelse fra gjenreisningen av Ålesund etter bybrannen i 1904 og består av avrundede stein i diverse størrelser. Det er tre skorsteiner montert på taket og alle de originale vinduene er intakte. Den største forandringen på kraftstasjonen er et inngangsparti som er påbygd på antakelig på siste delen av det 20. århundre. Inntaket til rørgata ligger langs nordveggen på kraftstasjonen, og fra det nordvestlige hjørnet er det en utløpskanal som fortsetter ut til elven gjennom en trase i skogen.

Kraftstasjon og utløpskanal til venstre for byggverk (Stig Storheil/NVE 2016)

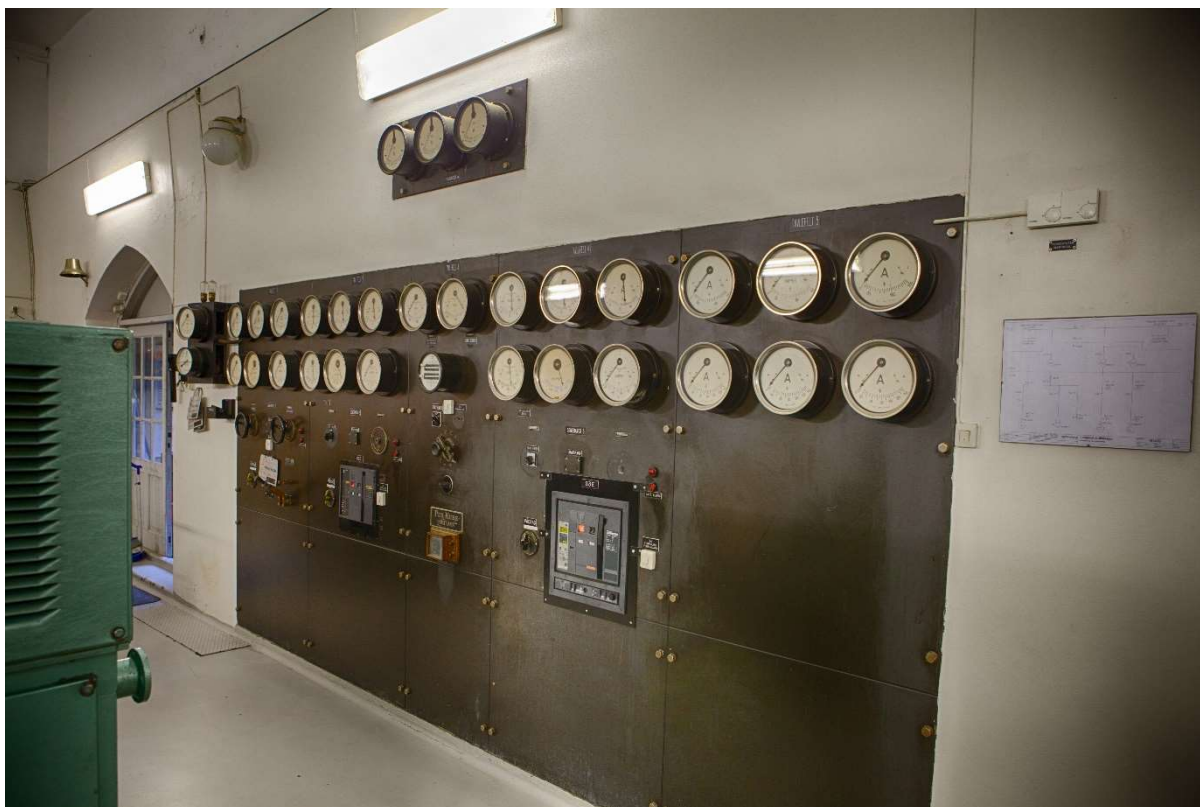
Innvendig er det største rommet et maskinrom som inneholder tre aggregater, og på sørveggen er det montert elektrisk utstyr for å regulere og måle strøm. En av generatorene er original og de andre to stammer fra utskiftningen i 1982. Øst for generatorrommet er det et kontorrom og et arbeidsrom, og sør for maskinrommet er det et rom med strømutstyr. På nordsiden av rommet ligger turbinene som driver generatorene. Veggene på maskinrommet er hvitmalt og inneholder originale vinduer. Langs vestveggen er det en kran montert i taket.

Teknisk utstyr (Stig Storheil/NVE 2016)

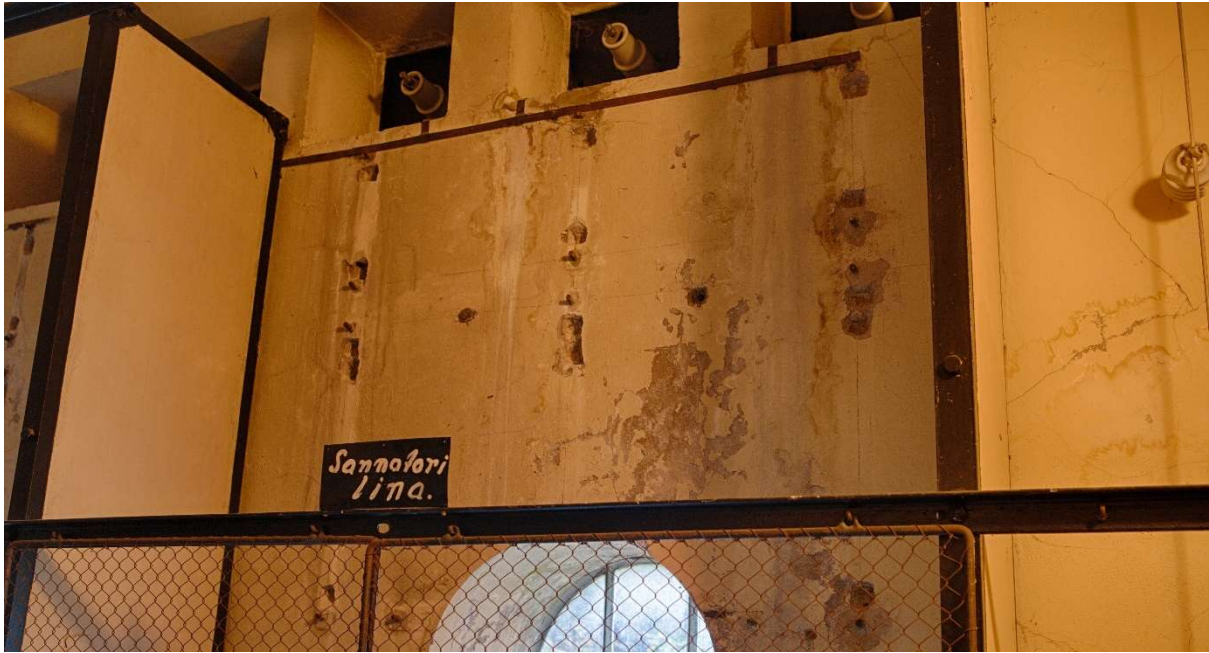
Ovenfor maskinrommet er det to rom. Et som er tilgjengelig via trapp fra arbeidsrommet og som er brukt til lagring av verktøy. Et annet rom som er tilgjengelig via en jugendstil spiraltrapp fra sørvestlige hjørne av maskinrommet. Dette rommet huser utstyr til utsending av strøm til trafoen som ligger sør for kraftstasjonen.

Utstrømning (Stig Storheil/NVE 2016)

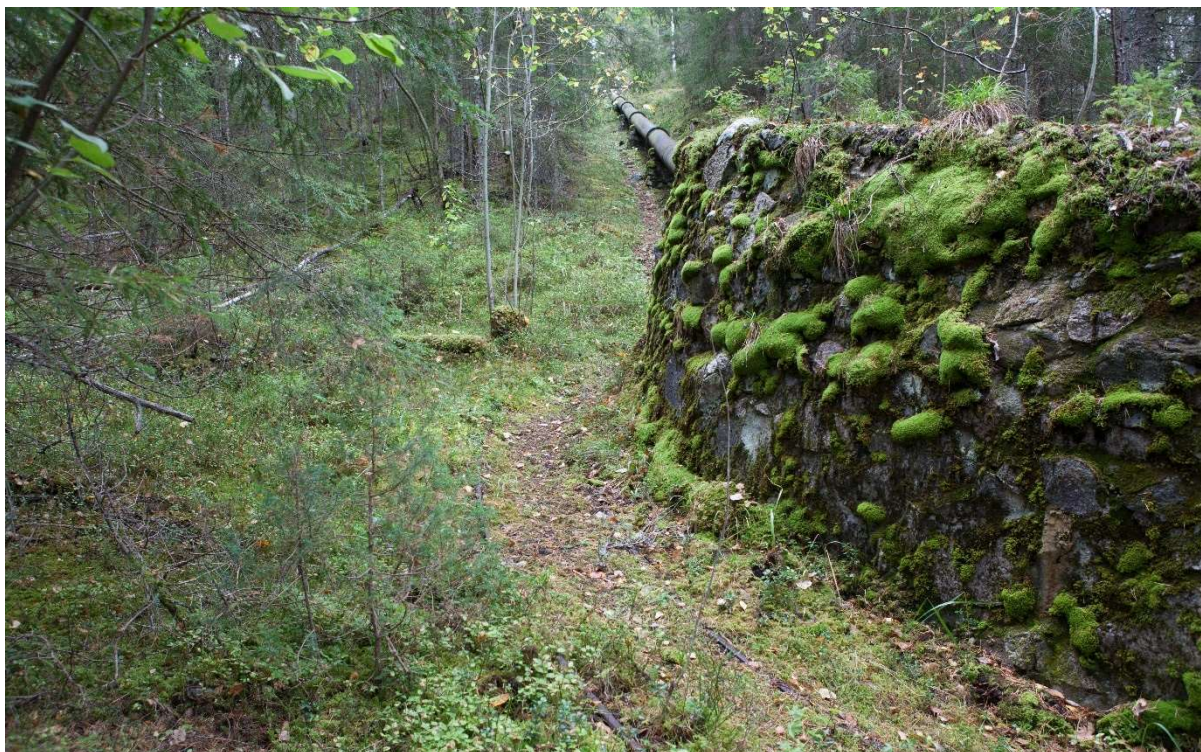
Jernskinner ved rørgata (Stig Storheil/NVE 2016)

Rørgata mellom inntaksdammen og kraftstasjonen inkluderer 456m sveisede rør med diameter på 450mm. I den nederste delen er det en tilkoblende struktur av stein og en seksjon av bevarte skinner

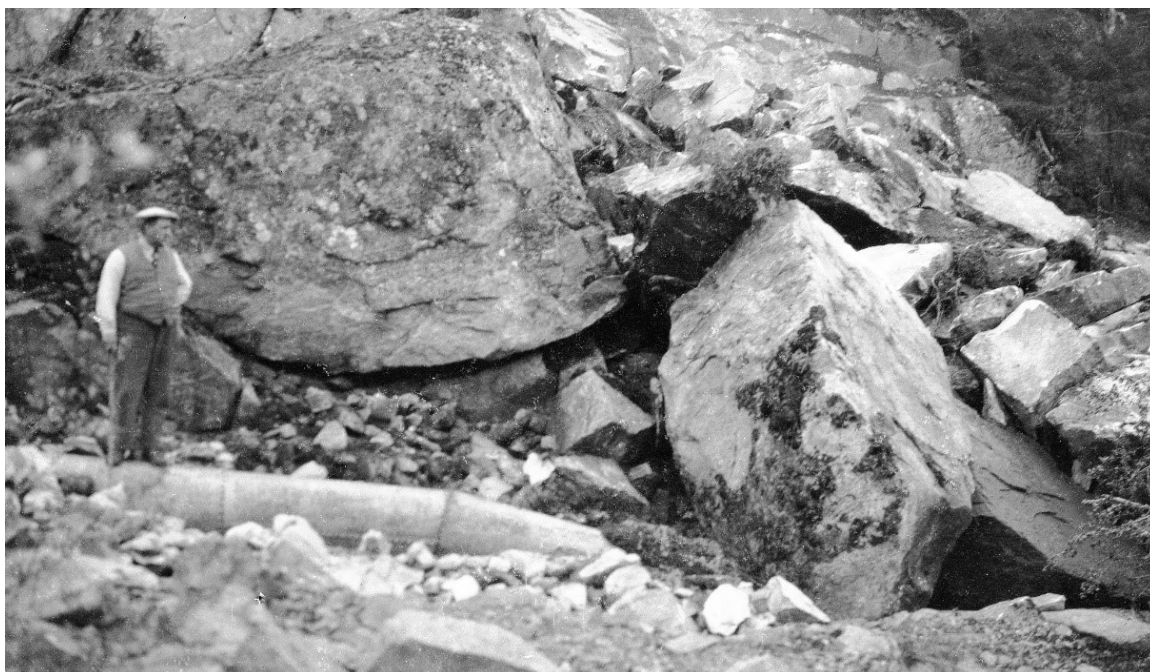
Reparasjon av brudd i rørgata ca. 1929. (Conrad Holteng/NVE)

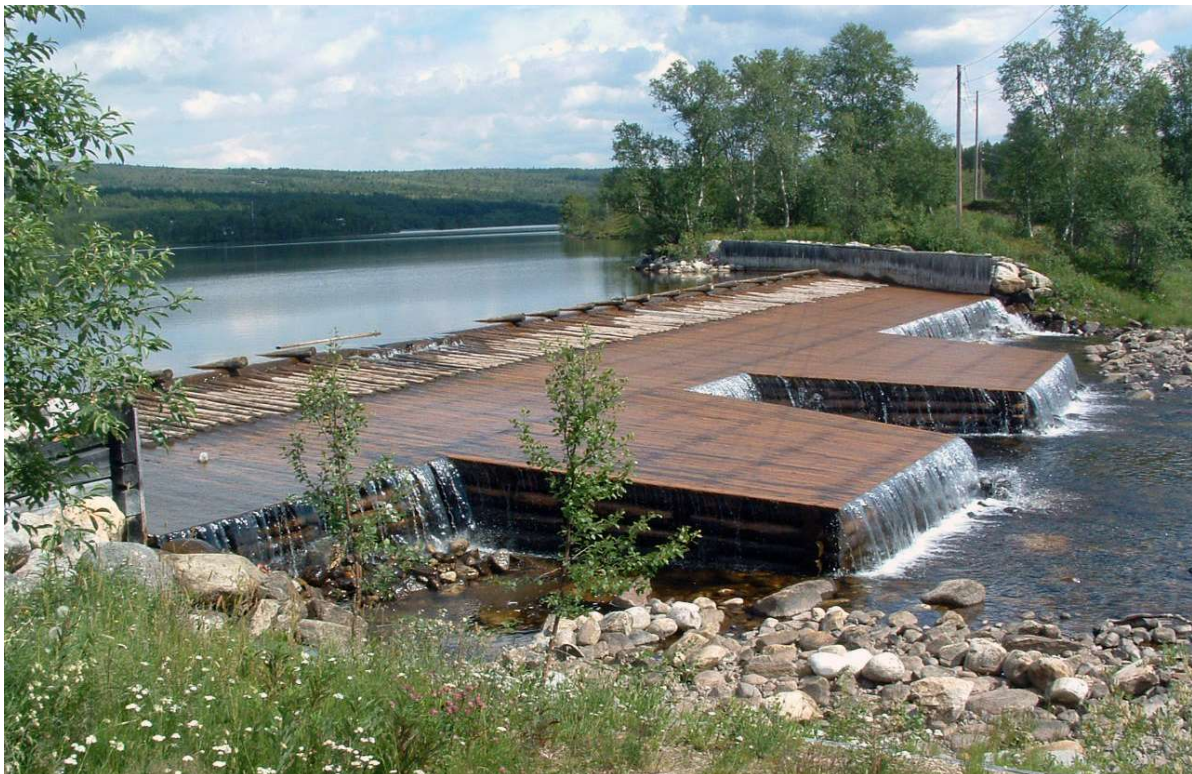
Dammene ved Djupsjøen, Stikkilen og Hittersjøen er alle lave, laftede tømmerkonstruksjoner fylt med stein, og med flomløp over hele damkronen. Damkronen er bred, og to av dammene har utstikkende laftekister nedstrøms for å sikre dammenes stabilitet. Hitterelva har sitt utspring sør for Aursunden og renner via flere innsjøer, bl.a. Djupsjøen, Stikkilen og Hittersjøen, før den renner gjennom Røros sentrum og videre ut i Glomma. Vassdraget ble regulert med dammer i perioden 1670-1890 for å sikre jevn vannføring til smeltehyttene ved Røros Kobberverk. Kobbervirket stod for reguleringen, og vannet ble brukt til drift av bl.a. hammer og blåsebelger i smeltehytta. Det ble også etter hvert viktig å opprettholde vannstanden i vassdraget for å hindre spredning av tungmetaller fra gruvevirksomheten ved Stortvart Gruber, som ligger i samme nedslagsfelt og har avrenning til Hitterelva. Dammene ble restaurert på 1990-tallet.

Tømmerkistedam ved Djupsjøen i Hitterelva_Helena Nynäs_NVE_2012

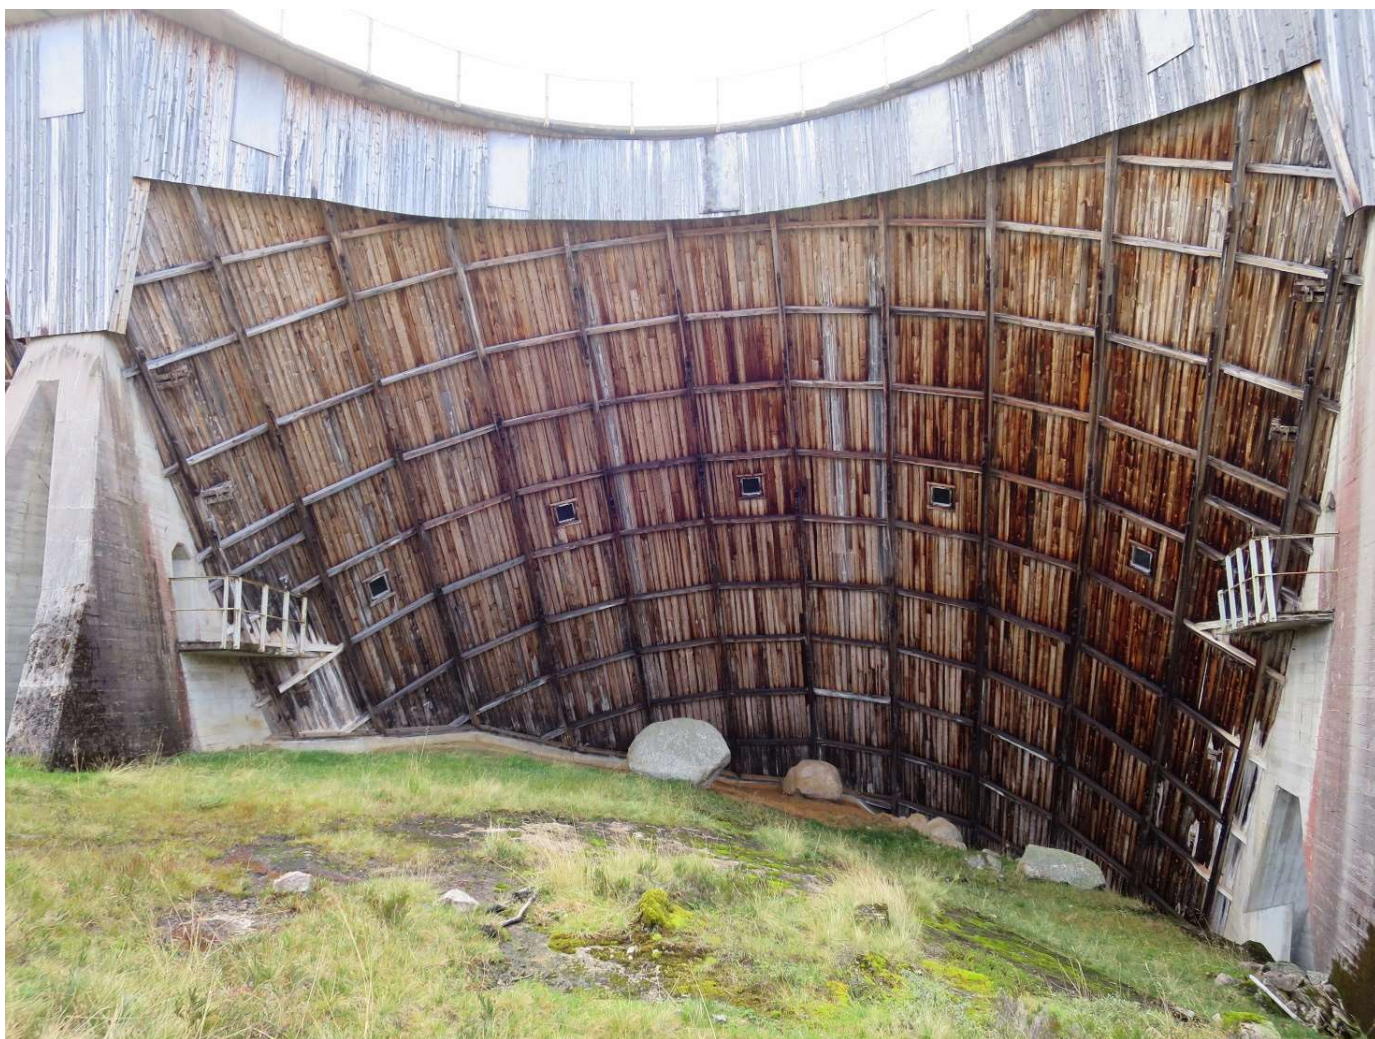
Illustrasjon 3 Detalj av bue fra Nåvatn III mot vest. Foto: Stig Storheil, 2016, NVE.

- 1.3.2 «Nåvatn III har åtte buer, maks buehøyde på 18 meter og en samlet kronelengde på 190 meter. I sin form er disse to dammene unike i Norge. To andre flerbuedammer i Norge har vertikalstilte buer (se objektene 5 og 62). Dammene ved Nåvatn ble prosjektert av Chr. F. Grøner, en anerkjent og innovativ ingeniør i norsk dambygging. Dammene har i ettertid vært karakterisert som både kostnadskrevenende og kompliserte. Skjerka kraftverk er fornyet etter 1990-tallet og i den forbindelse er de fire dammene ved Nåvatn planlagt erstattet av to nye dammer. Siden 2010 har det vært holdt konserter ved dam III, som er mulig å nå med bil. Flerbuedammer er av det mer elegante slaget i dambyggingens historie.» (Nynäs, 2013).

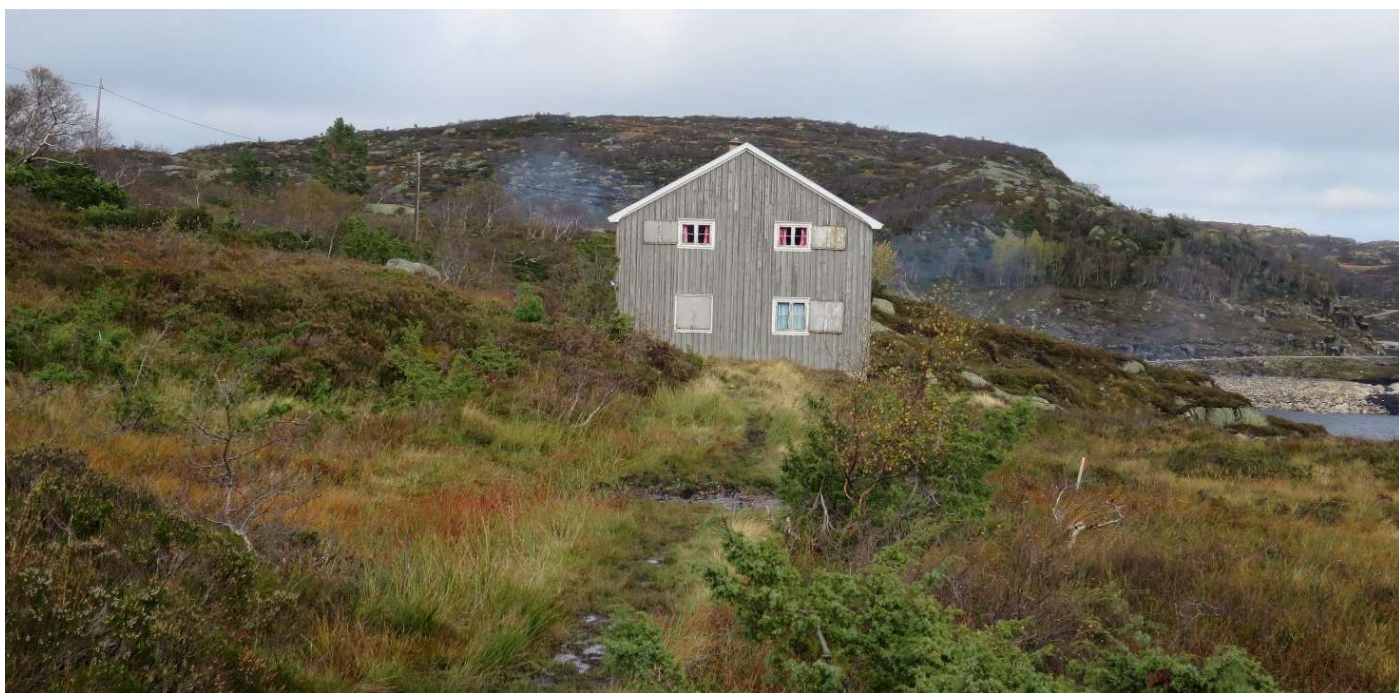
Illustrasjon 5 Brakka mellom Nåvatn III og II mot nord. Foto: Stig Storheil, 2016, NVE.

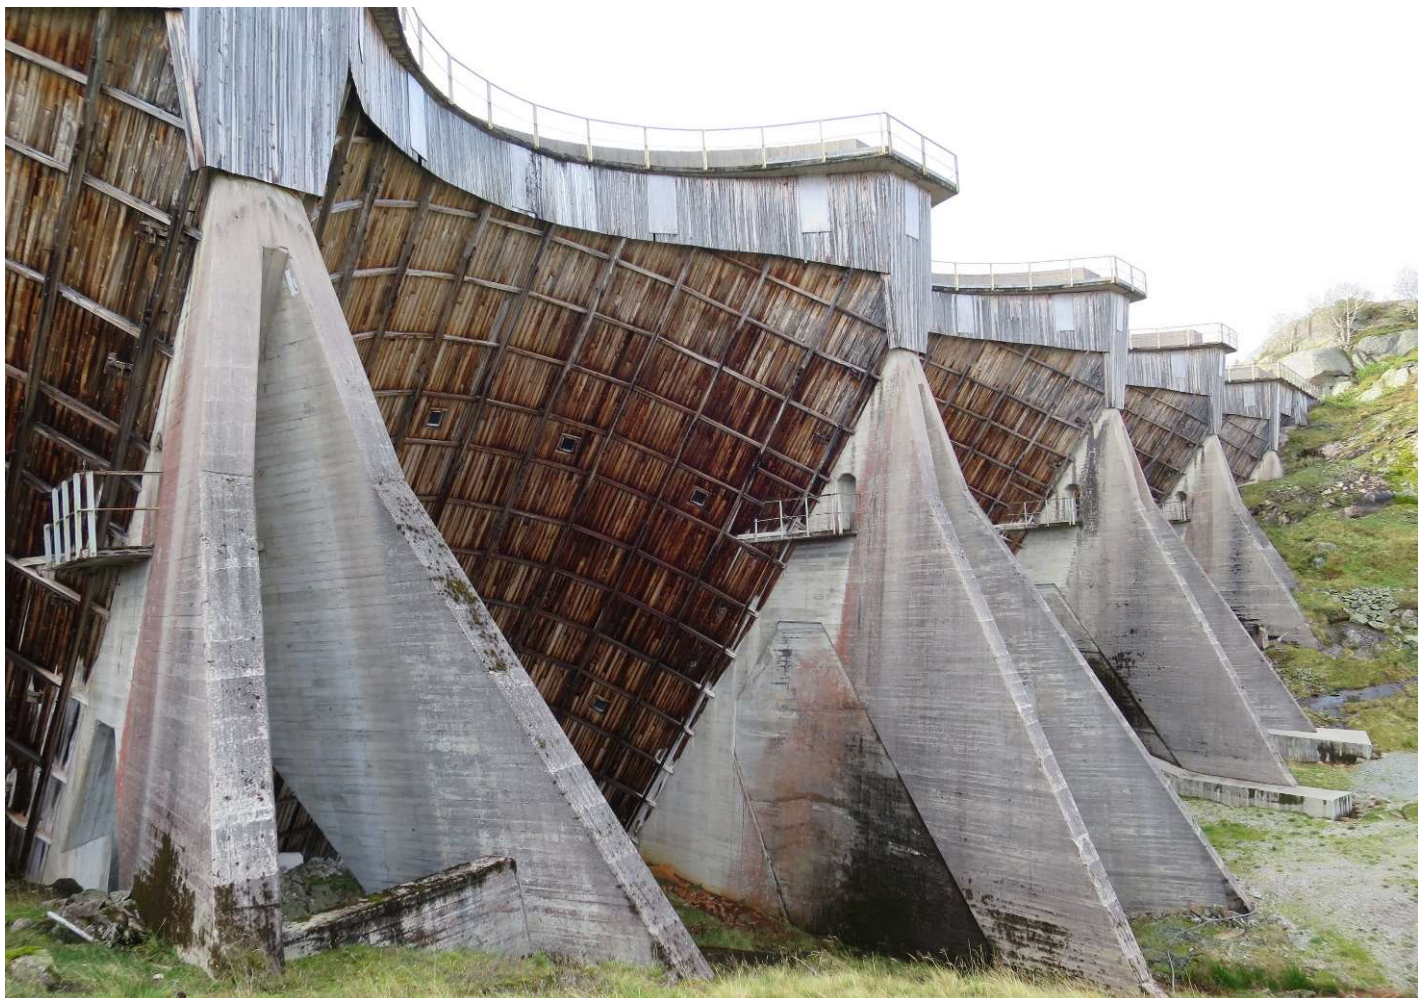
Illustrasjon 6 Flerbuer på Nåvatn III mot nord. Foto: Stig Storheil, 2016, NVE.

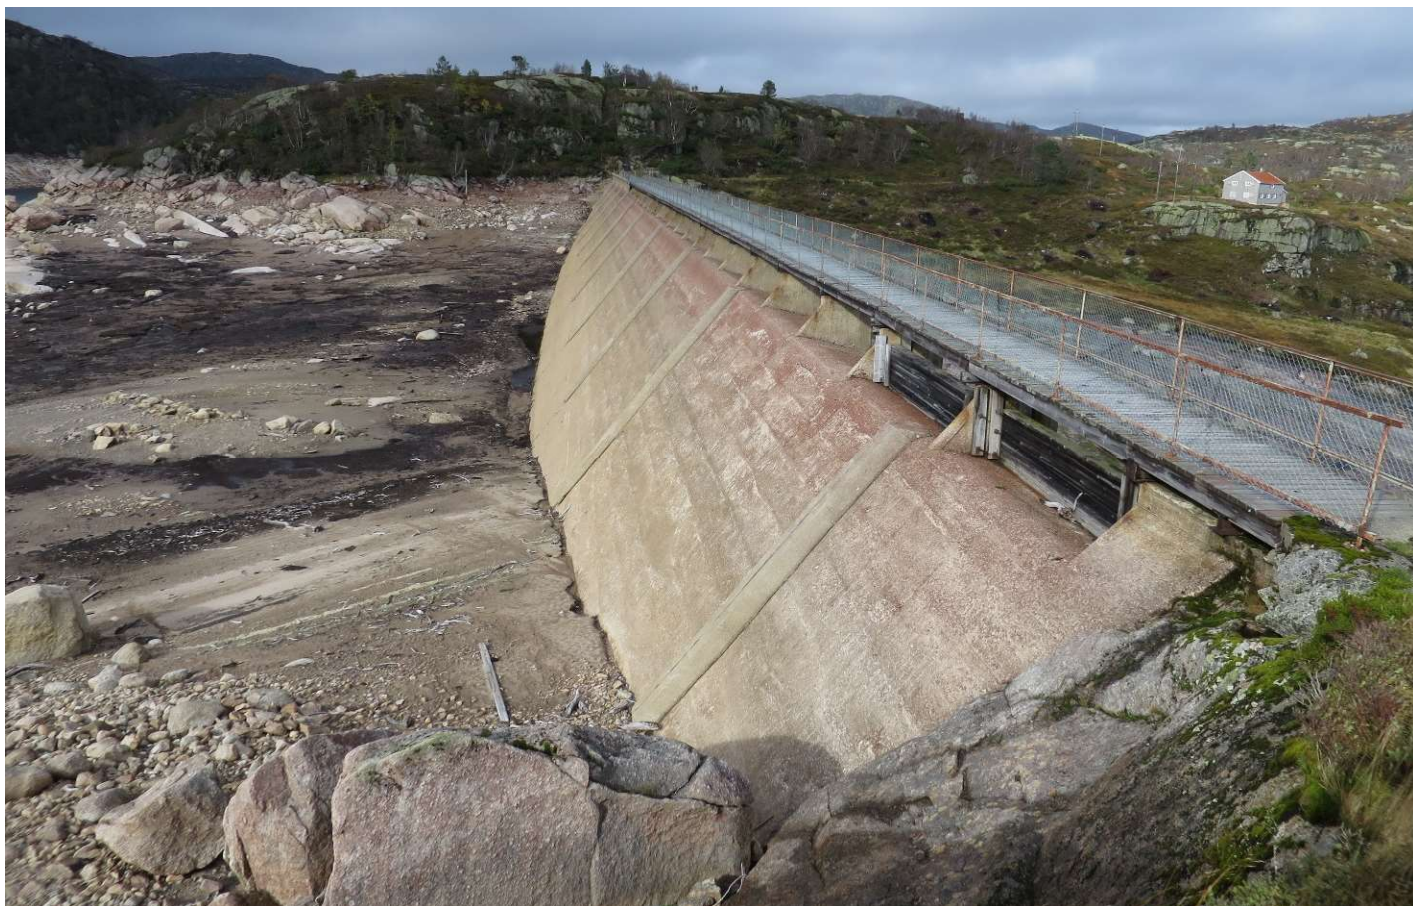
Illustrasjon 7 Nåvatn II - Platedam mellom Nåvatn I og III mot sør. Foto: Stig Storheil, 2016, NVE.

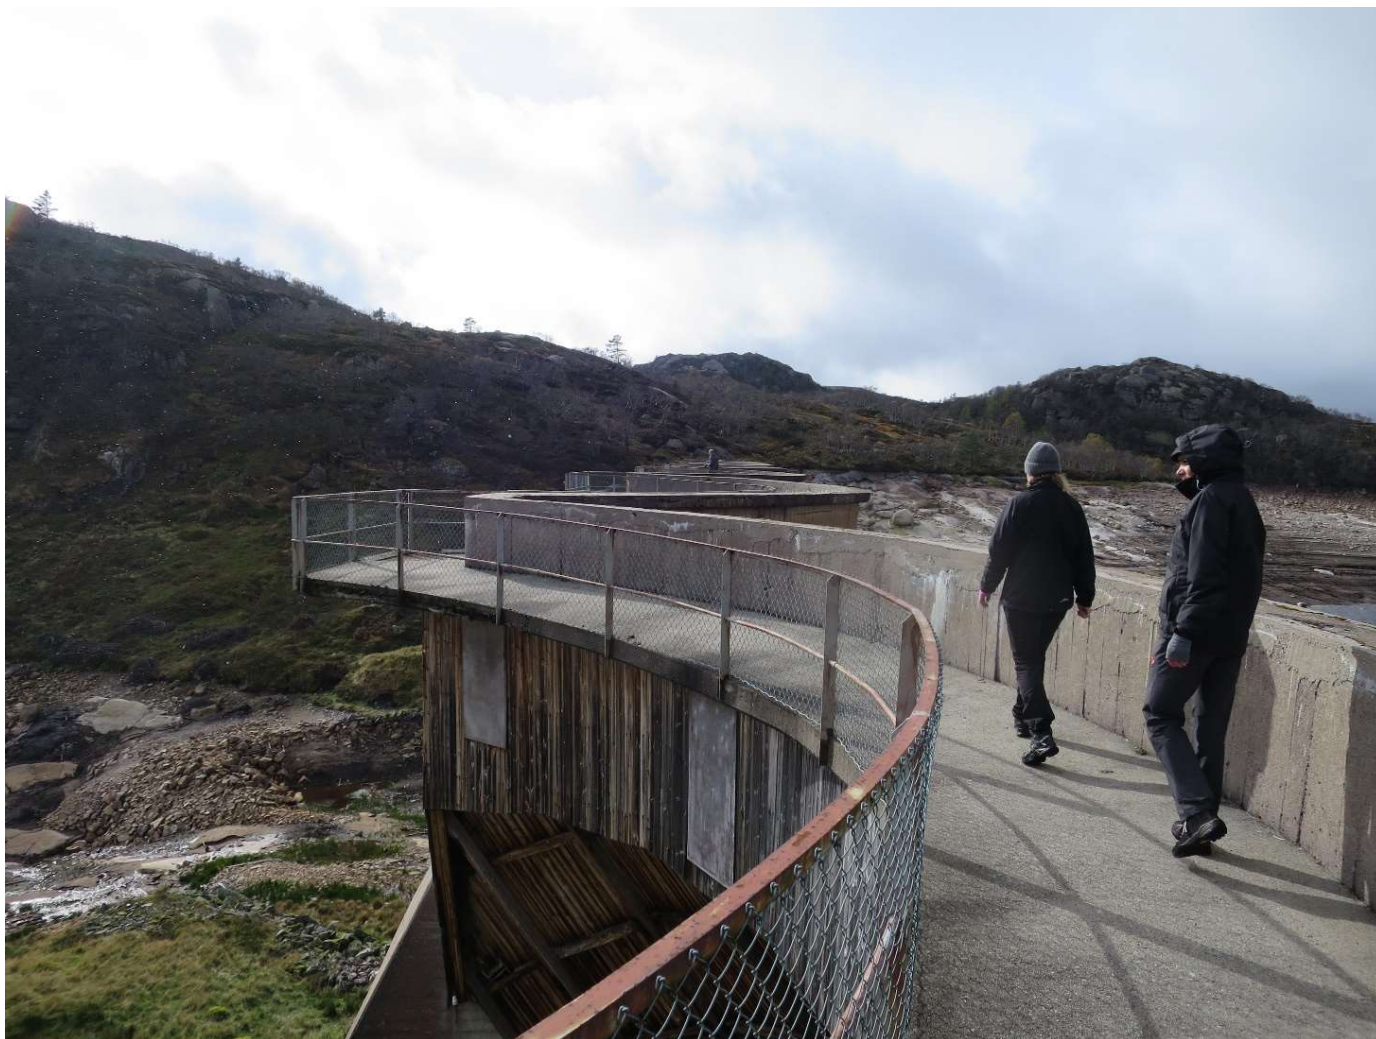
Illustrasjon 8 Fotovergang på Nåvatn I mot vest (Stig Storheil, 2016, NVE)

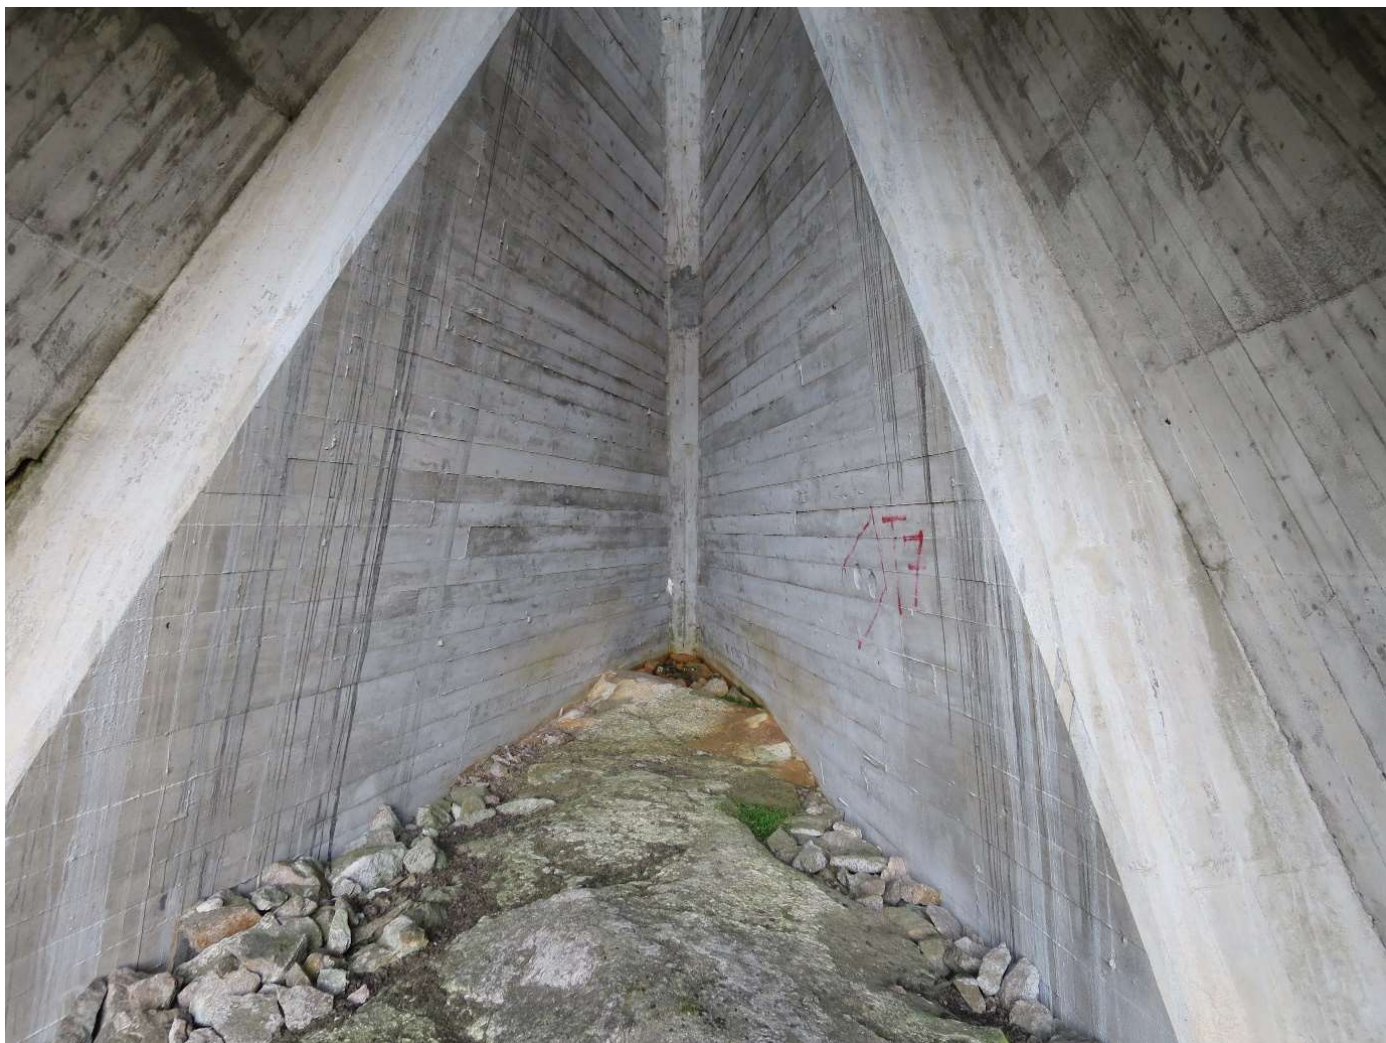
Illustrasjon 9 Detaljer av avtrykk fra forskalling på luftsiden av Nåvatn III mot vest (Stig Storheil, 2016, NVE)

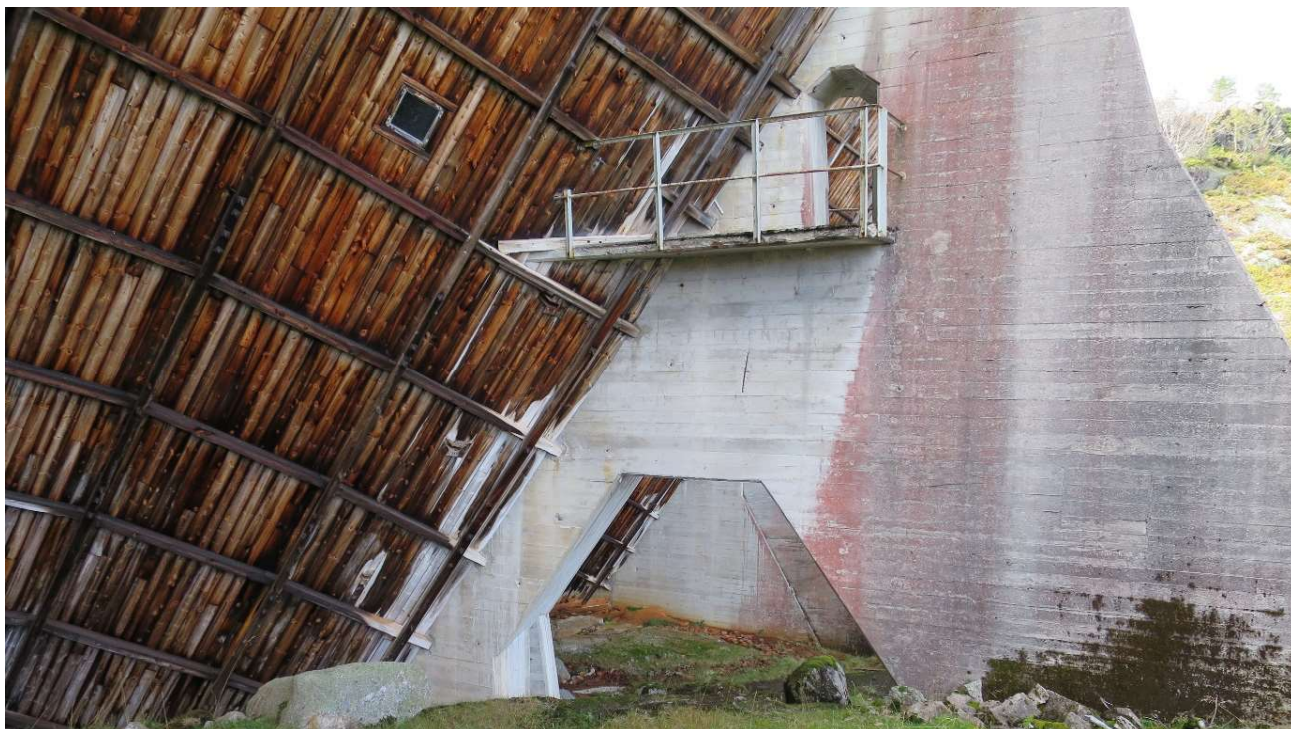
Illustrasjon 12 Inspiseringsplattform på Nåvatn III mot nord (Stig Storheil, 2016, NVE)

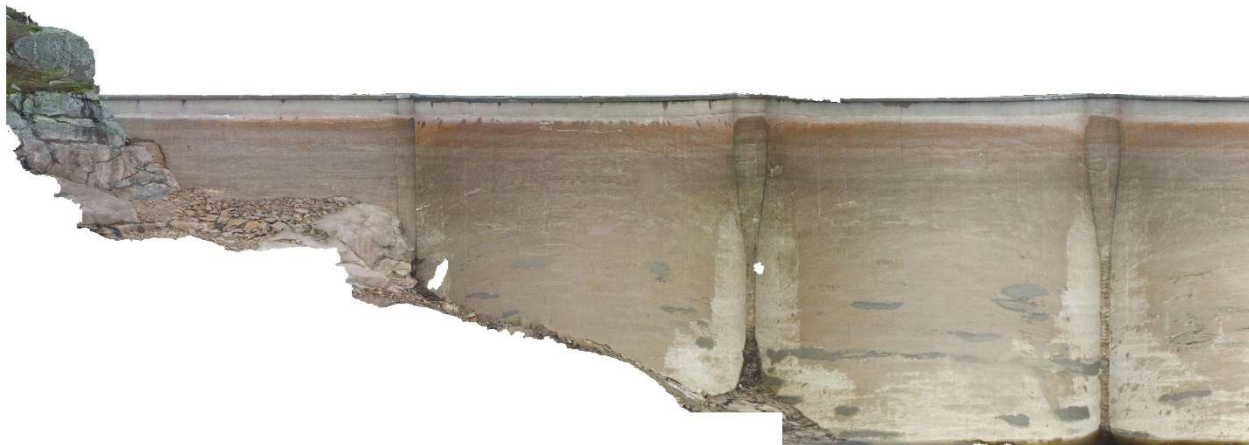
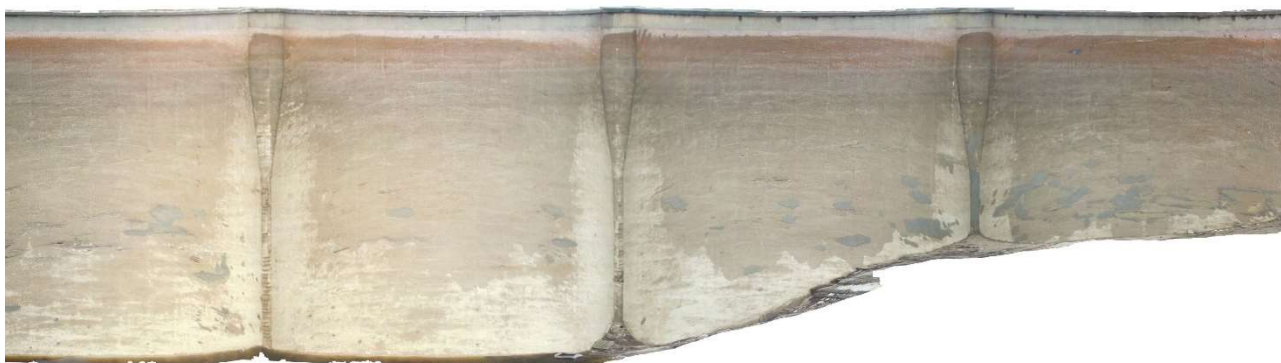
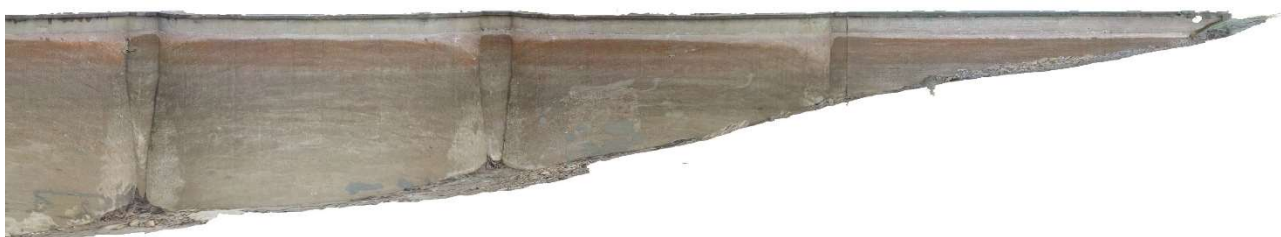
Illustrasjon 15 Detaljer av Nåvatn III (vannside) V Fasade

Illustrasjon 14 Vannsiden av Nåvatn III (Fasade Ø) – fotogrammetri (Se Vedlegg 3)

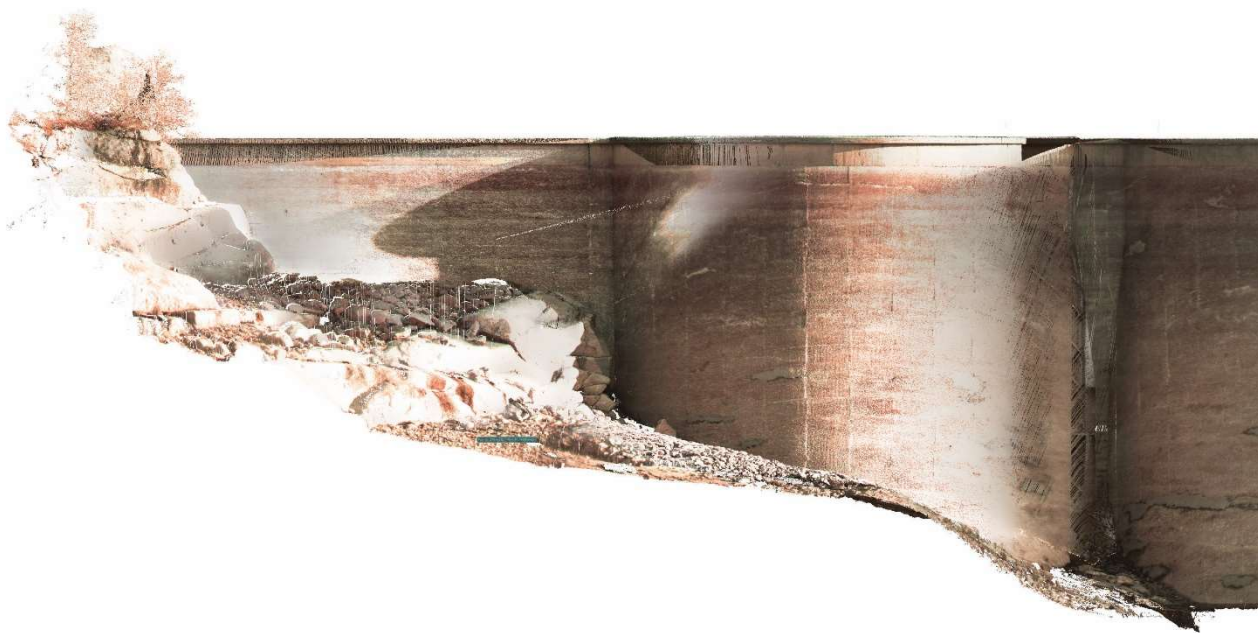
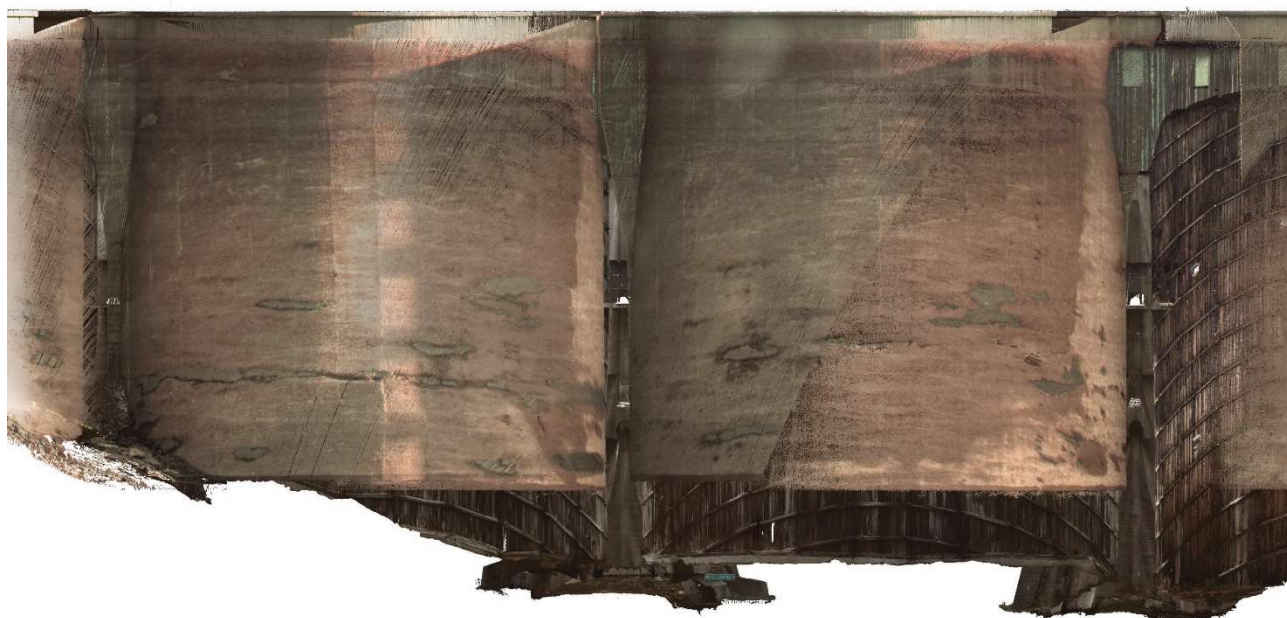
Illustrasjon 17 Detaljer av Návatr III (vannside) V Fasade

Illustrasjon 16 Vannsiden av Nåvatn III (Façade V) – laserskanning (Se Vedlegg 3)
