DOKIVER – dokumentasjon av kulturminner i vassdrags- og energisektoren

Rapport for FoU-prosjektet 80131

Rapport, bokmål nr 42-2019

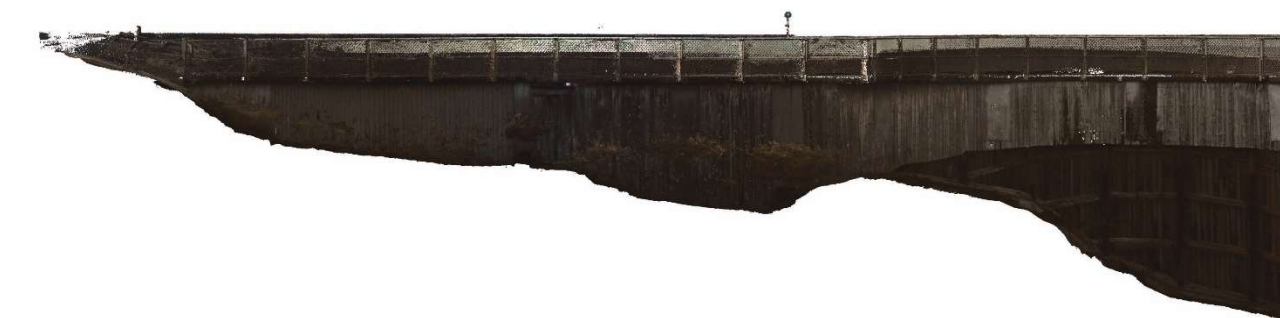
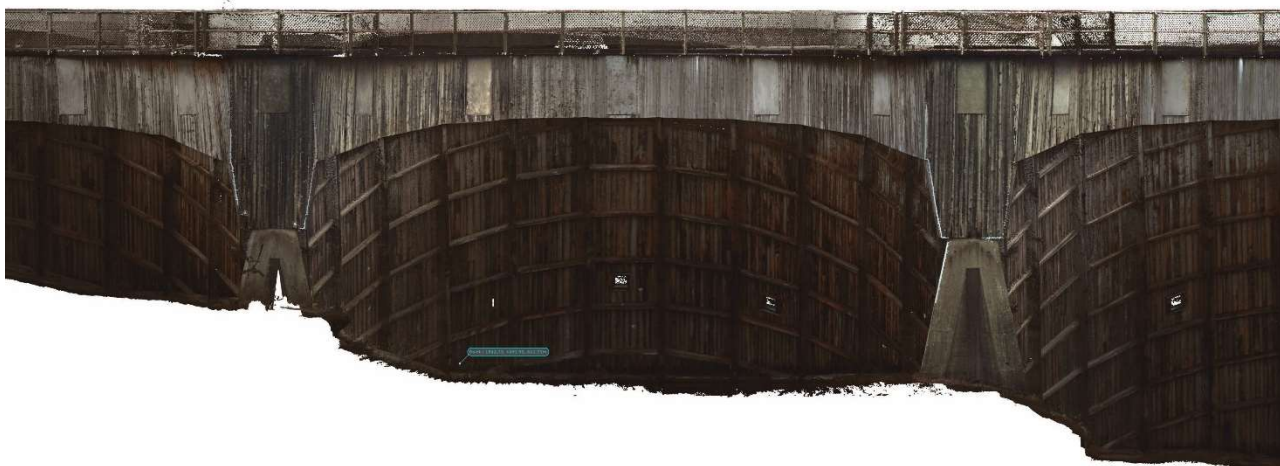
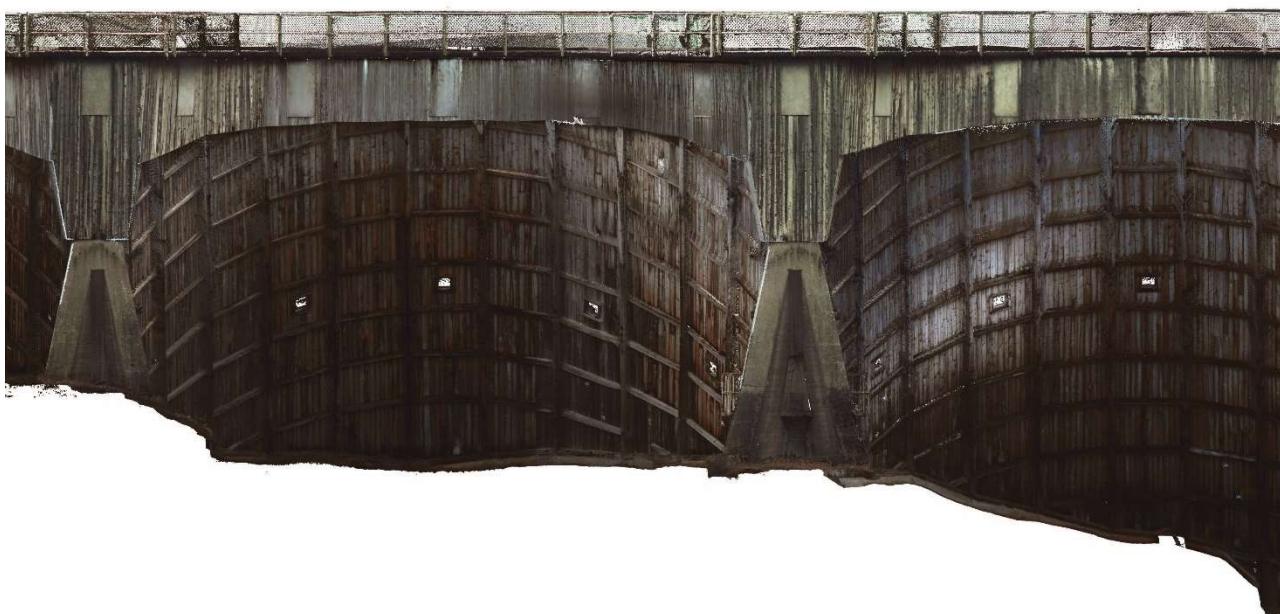
Illustrasjon 19 Detaljer av Nåvatn III (luftsiden) Ø Fasade

Illustrasjon 18 Luftsiden av Nåvatn III (Façade Ø) - laserskanning (se Vedlegg 3)

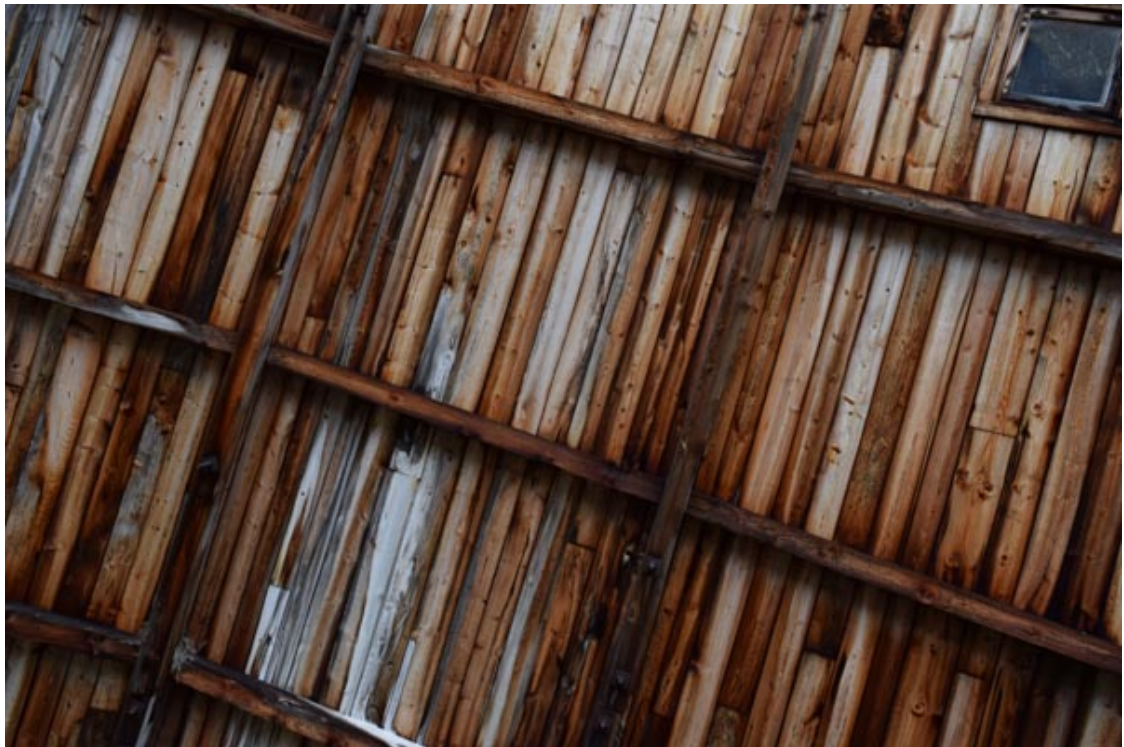
- a) taking into consideration the raw data quality **laser scanning gives more stable, unified and condition independent results** no matter of structure complexity
- b) photogrammetry ASM algorithms **are sufficient to extract the 3D models of terrain and simpler parts of the documented objects (flat, relatively simple surfaces – façade W)**. Due to their nature (pattern, color recognition) the photogrammetry failed to capture the façade E (Fig. 1).

Fig 1. Navatn 03. Façade E wooden construction pattern.

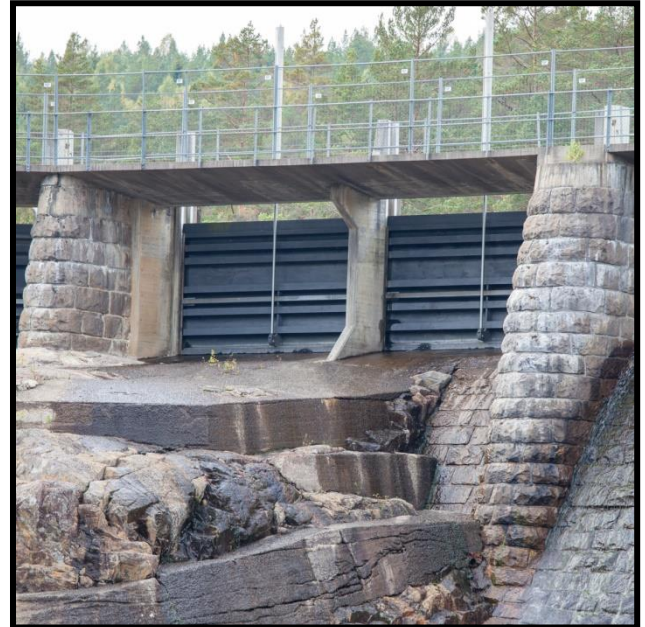
Bilete til venstre er tatt under dag 1, då var det overskya med sol som gjorde at det blei ein del skygger, spesielt på flomlukene. Bilete til høgre er tatt på dag 2 av dokumentasjonen, då var det overskya og ein kunne fotografera utan at ein fekk skygger. Dette kan vera vanskelig å ta høgde for i planlegginga, men om ein har tid og anledning så bør ein ideelt sett prøva å unngå slike skygger. I dette tilfellet hadde eg tid på dag 2 til å gjera noko av fotograferinga på nytt, men mesteparten av dokumentasjonen av dammen vart gjort på dag 1. Det kan vera risikabelt å utsetta fotograferinga sjølv om ein ikkje har heilt ideelle forhold, det kan jo bli verre forhold til dømes. Det viktigaste er tross alt å få med all nødvendig dokumentasjon på den tida ein har til rådighet.

Det ideelle været for fotografering av slike kulturminner er nok overskya, sjølv om det kan bli oppfatta som kjedeleg av enkelte. Når det er overskya vær unngår ein sjenerande skygger. Ein får eit meir flattare lys utan dei store kontrastane, samtidig kjem detaljane betre fram. Ein bør og eksponera bilete utan at det blir kutta i verken det lysa eller det mørka, bruk histogrammet aktivt.

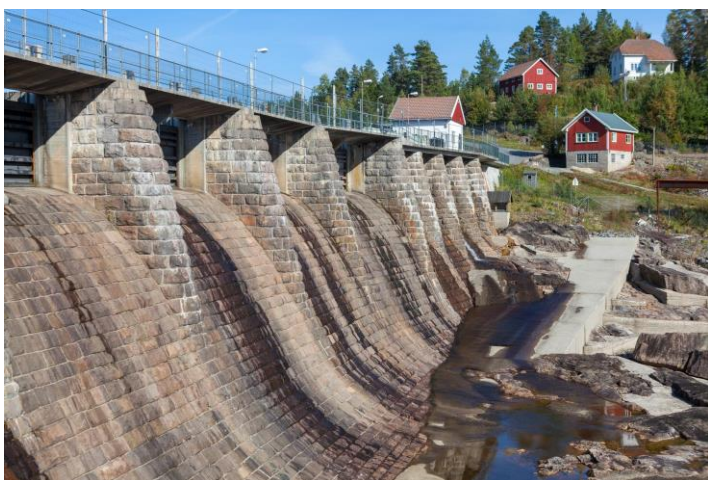
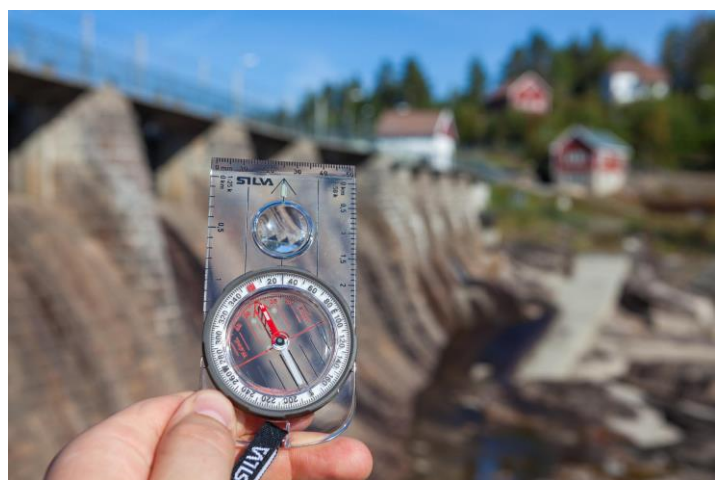
Same motiv med og utan kompass

Himmelretningane vart registrert ved at eg tok eit ekstra bilete, der ein ser kompass-retninga, for kvart foto eg tok som dokumentering av dammen. På denne måten kan eg enklare sjå i ettertid kva himmelretninga var utan å måtte leita fram frå journalen eller på annan måte finna tilbake til himmelretninga. Ver obs på magnetisk misvising, skilnaden mellom geografisk pol og magnetisk pol, den varierer etter kvar du er i landet. Store metallkonstruksjonar kan og påverka kompassnåla, blant anna påverka dei store flomlukene på Haugsjø dam kompassnåla mi når eg befant meg oppå flomluka.

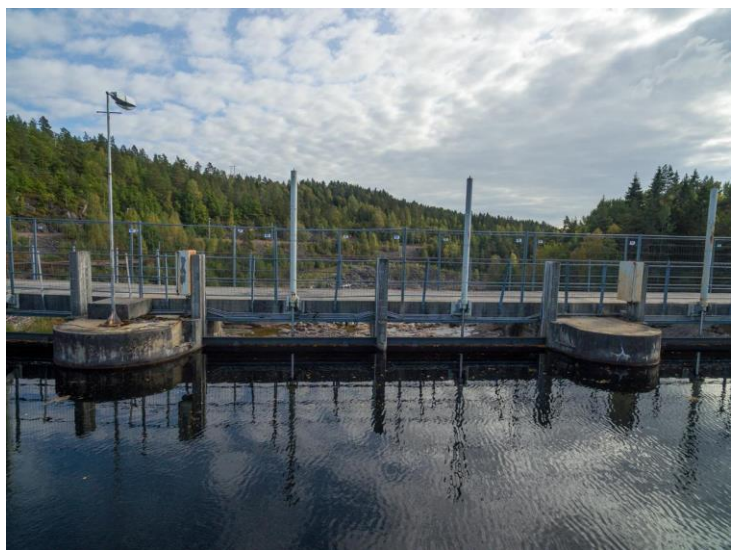
Haugsjø dam fotografert oppstrøms.

Ved hjelp av drone kan ein i tillegg til filmdokumentasjon, lettare fotografera ein dam oppstrøms. På denne måten fekk eg og dokumentert flomlukene frå den sida, dei skal fjernast og det gjer dokumentasjonen rikare ved å ha ein visuell dokumentasjon frå denne sida av dammen og.
