# **NVE Ekstern rapport nr. 19/2020**

## **Test av styringssystem for omløpsventilar**

### Test av styringssystem for omløpsventilar

Prosjekt: Test styringsrutine omløpsventilar

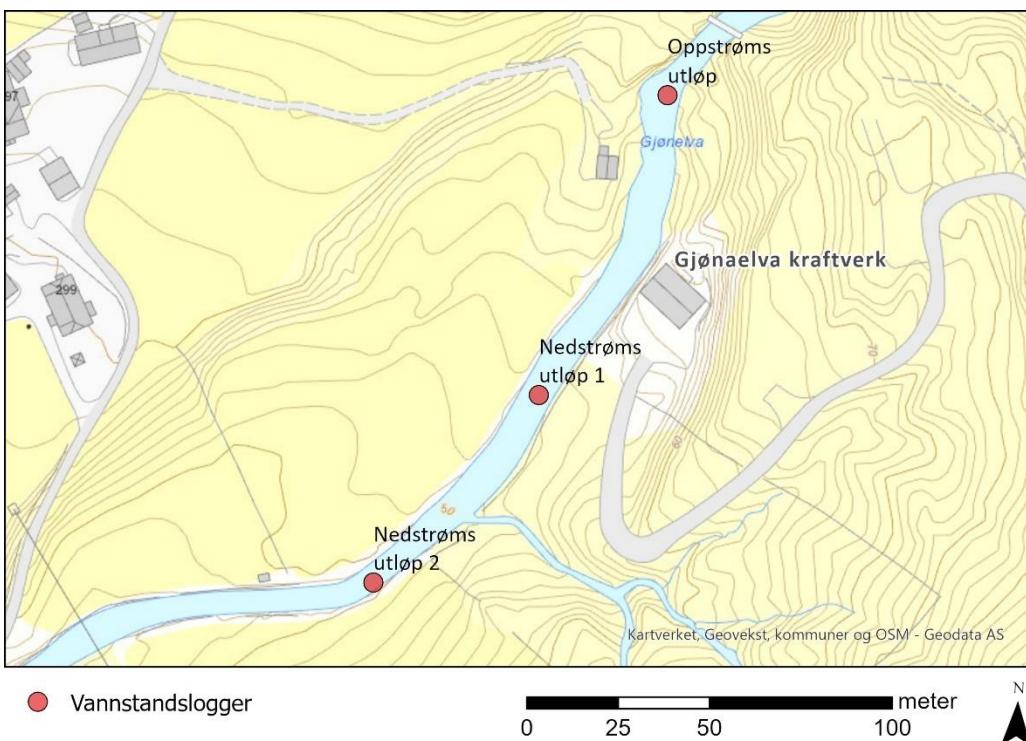
Figur 2 Plassering av vasstandsloggalar Gjøaelva

Den første loggaren nedstraums utløpet er den mest kritiske for å vurdera om styringssystemet fungerer etter intensjonen. Oppsettet vart individuelt tilpassa dei lokale forholda på dei enkelte kraftverka basert på kvar dei gode målelokalitetane fantes. Kart som syner plassering av loggarar for forsøka ved dei ulike kraftverka er vist i Figur 2 og Figur 3.

Loggarane vart plassert på gode lokalitetar. Det kjem eit mindre tilsig til elva før «Nedstrøms utløp 2», men dette er vurdert som neglisjerbart.

Etter utplassering av loggarar vart kraftverket stoppa. Forsøka vart stoppa og loggarane tatt opp igjen først etter at forsøket på Tverrelva var gjennomført. Overløpet frå inntaksdammen hadde då kome ned til kraftverket.

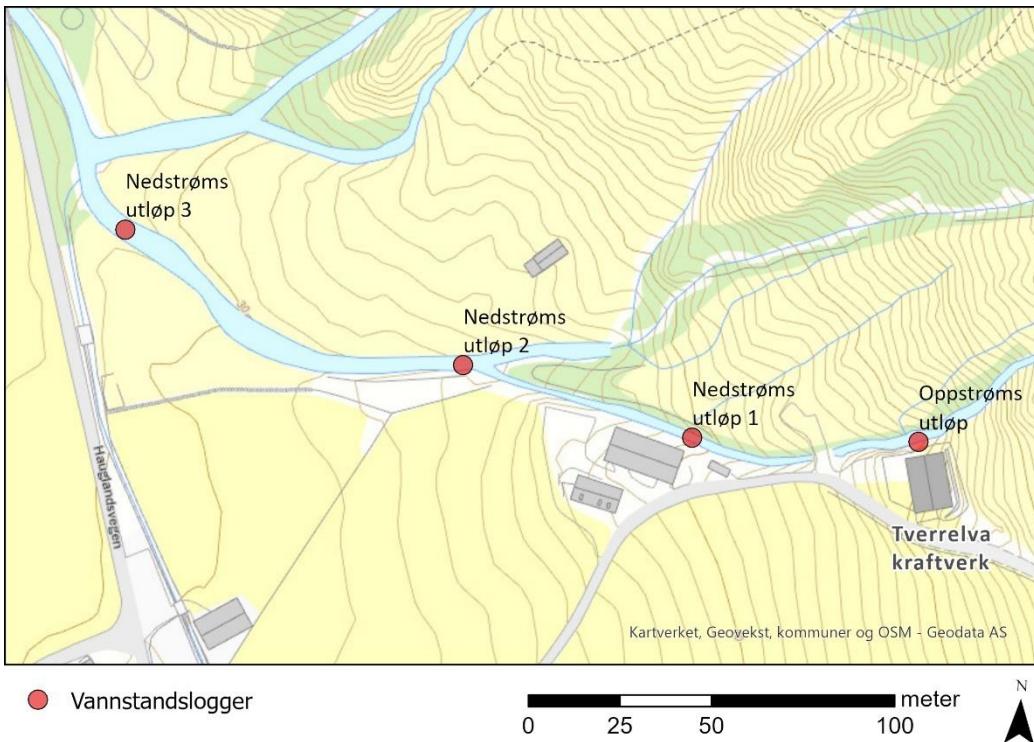
Figur 3 Plassering av vassstandsloggurar Tverrelva

Loggarane vart plassert på gode lokalitetar, men sideelva som kjem før «Nedstrøms utløp 2» er ganske betydeleg. Overløpet på Tverrelva er også litt spesielt, då vatnet fordeler seg mellom dei ulike sideelvene på veg ned.

Etter utplassering av loggarar vart kraftverket stoppa. Forsøka vart stoppa og loggarane tatt opp igjen då det var synleg at overløpet på inntaksdammen var kome ned til kraftverket og vassstanden nedstraums kraftverket hadde byrja å stiga igjen. Kraftverket vart då starta opp igjen.

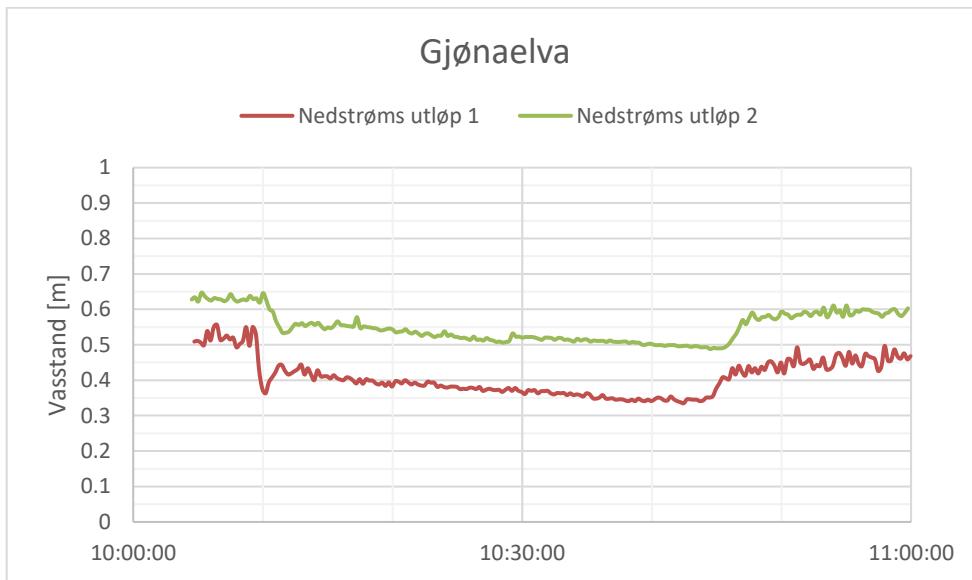
Figur 4 Resultat valideringsforsøk Gjønaelva

Figur 4 og Figur 5 syner resultat frå valideringsforsøket på Gjønaelva. Merk at loggarane er programmert til vintertid.

Vasstandsendringa ligg på om lag 12 cm/t for begge dei nedstrøms loggarane. Dette er noko meir enn 10 cm/t, men likevel eit godt resultat. Truleg er grunnen til avviket det avtakande overløpet gjennom forsøksperioden, som kurva «Oppstrøms utløp» syner. Vasstandsendringa er også veldig jamn over tid, noko som er svært bra.

Det skjer ei brå vasstandsendring ved stopp av kraftverket, om lag 20 cm. Ein del av dette er forventa ettersom kraftverket gjekk på full last, og om lag 10 cm skuldast dette. Det tok i overkant av 1 minutt frå kraftverket stoppa til omløpsventilen var opna til full vassføring og dei resterande 10 cm var tilbakefylt i elva.

Implementering av det nye styringssystemet er vurdert til å ha fungert etter intensjonen.

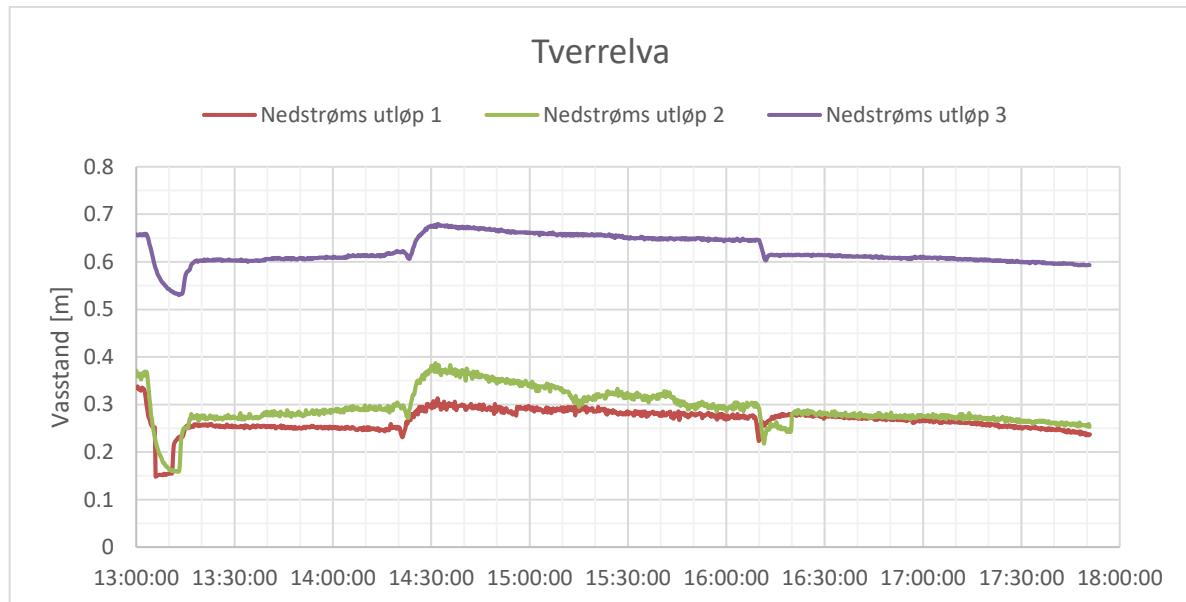
Figur 6 Resultat valideringsforsøk Tverrelva

Figur 6 og Figur 7 syner resultat frå valideringsforsøket på Tverrelva. Merk at loggarane er programmert til vintertid.

Det vart utført tre rundar med forsøk på Tverrelva.

I første runde opna ventilen til alt for låg vassføring, og det vart oppdaga ein feil i koden som gjorde at ventilen opna til 4 % i staden for 40 %. Dette vart retta raskt opp, og nytt forsøk vart starta raskt etterpå.

I andre forsøksrunde opna ventilen til ei meir korrekt vassføring, men vasstanden nedstraums utløpet sank ikkje i det heile tatt gjennom forsøkperioden. Det vart difor gjort nye undersøkingar for å feilsøka koden, og det viste seg at to ting i koden var feil. Det første var ei feiltolkning av kva vassføring ventilen skulle opnast til ved stopp av kraftverk. Det andre var at ventilkarakteristikken hadde blitt alt for grovt linearisert ved implementering i koden, spesielt rundt vassføringa som var den aktuelle dagen. Begge deler vart retta opp, og eit tredje forsøk vart starta etter at overløpet frå dei to første forsøka hadde passert.

Det tredje forsøket gav betre resultat, og vasstanden sank om lag 3 cm/t. Vasstandsendringa er veldig jamn over tid, noko som er svært bra. 3 cm/t er ein del mindre enn forventa, og truleg ligg feilen i ventilkarakteristikken. Med rapportert avvik på 50 % på Gjønaelva er det truleg at feilmarginen kan vera stor også på Tverrelva. Det kan heller ikkje utelukkast at det kan vera andre forenklingar i programmeringa som kan gi utslag. Denne vasstandsendringa er uansett langt innanfor sikkert område, og avviket er i dette tilfelle positivt. Fordi overløpet kom rundt før heile stengesyklusen var utført kan det dog ikkje utelukkast at det kan vera motsatt avvik på lågare vassføring. Tendensen på «Nedstrøms utløp 1» heilt mot slutten av forsøket indikerer at vasstandsendringa er aukande alt her. Testar bør difor gjerast på lågare vassføringar for å undersøke dette. Alternativt kan det vurderast å gjera testar for å undersøke kor nøyaktig ventilkarakteristikken er og eventuelt justera inngangsdata ved å utføra tilsvarande testar som på Gjønaelva.

Det skjer ei brå vasstandsendring ved stopp av kraftverket også ved tredje forsøk, om lag 4 cm. Det tok i overkant av 1 minutt frå kraftverket stoppa til omløpsventilen var opna til full vassføring og desse 4 cm var tilbakefylt i elva.

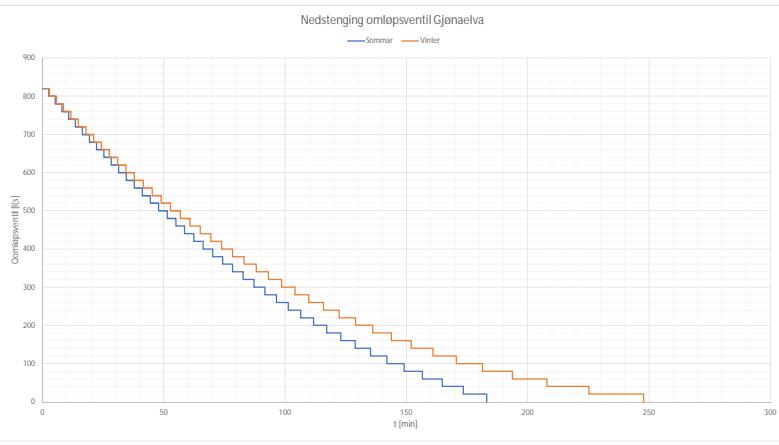
## **Vedlegg 1 Teoretisk utrekna nedstenging av omløpsventilar**

Det vart også sendt ut tabell og kurve som syner korleis teoretisk utrekna nedstenging såg ut på dei aktuelle kraftverka. Desse ligg vedlagt i Vedlegg 1.

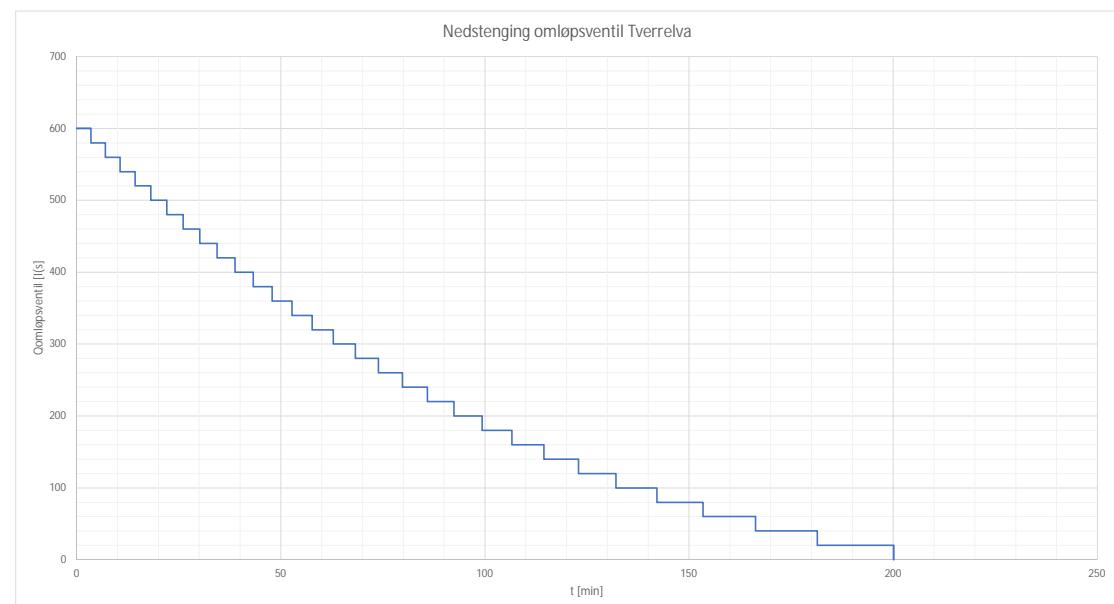
Tverrelva				
Ominstevassføring [l/s]	t [min]	Omløpsventil [l/s]	ΔOmløpsventil [l/s]	at [min]
35	0	600	20	3.5
600	3.5	600		
20	3.5	580	20	3.5
	7.0	580		
	7.0	560	20	3.6
