Skredet ved Nord-Statland

Utredning av teknisk årsakssammenheng

Rapport nr. 93-2014

Desember 2014

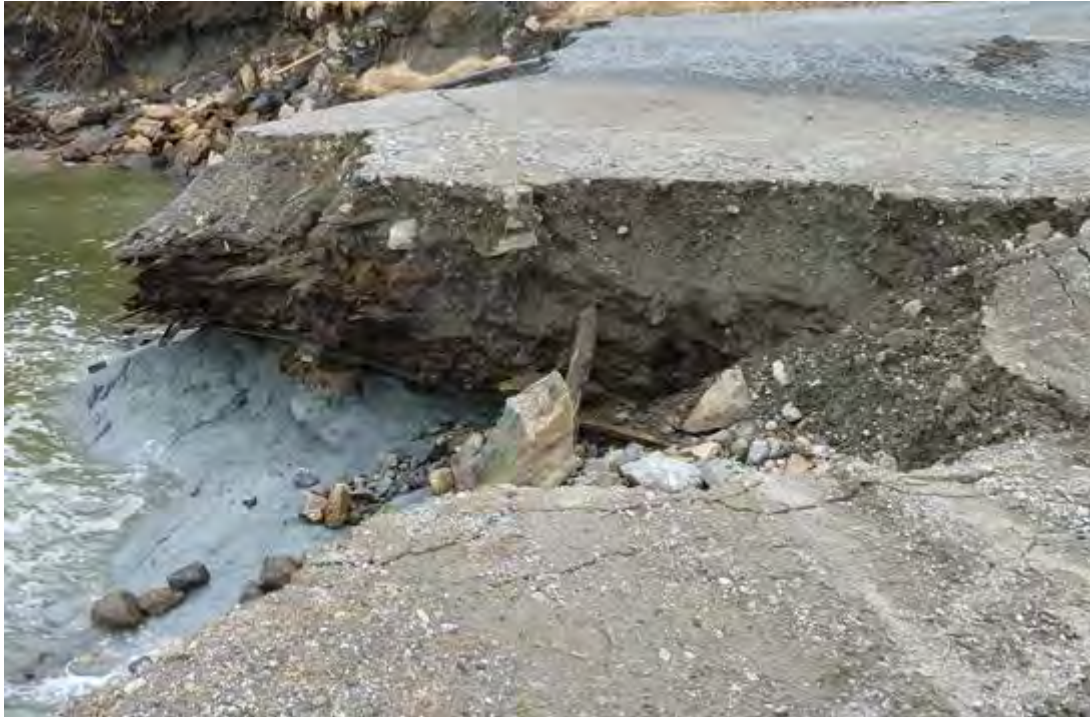
Figur 2.4: Illustrasjonsbilde – flis og bark under mineralisk fylling i Sagvika. I grått skimtes leire.
Foto: NVE v/Einar Lyche

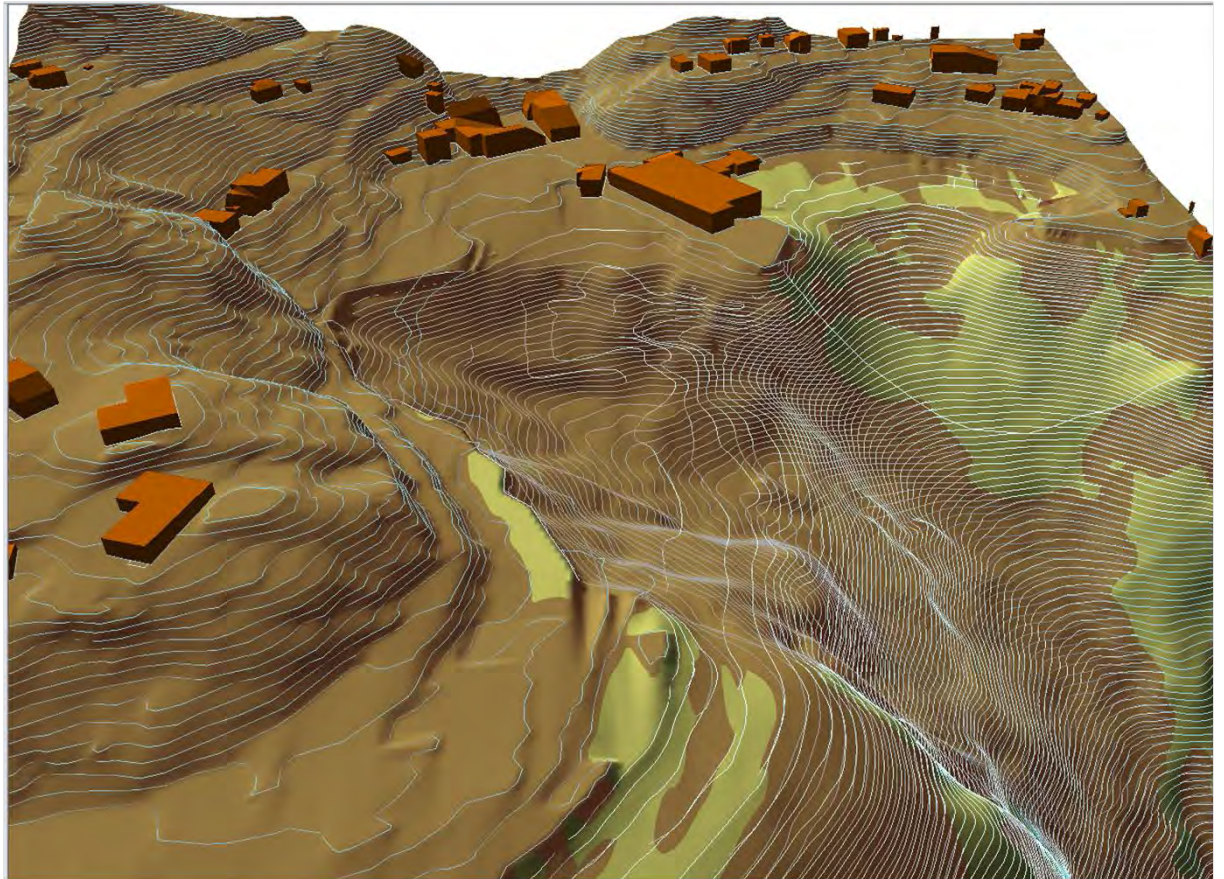
Figur 2.8: Skredgrop Statland. 3D-visualisering av undersjøiske terrengkoter før og etter skred.
Grafikk: NVE v/Geir B. Hagen

Ferdige undervannskart forelå raskt, og er gjengitt samlet, vist i 3D-visualisering i figur 2.9. Terrengkoter fra kartlegging før og etter skredet vises tydelig. Differansen mellom terreng før og etter skred er beregnet til størrelsesorden 350.000 m³.

Ødeleggelsene på land var betydelige, med mange ødelagte (knuste, forskyvde/flytta) naust og sjøhus, havarerte småbåter og ødelagte flytebrygge- og kaikonstruksjoner, vesentlig forårsaket av store bølgeoppskyll (sekundæreffekt av det undersjøiske skredet).

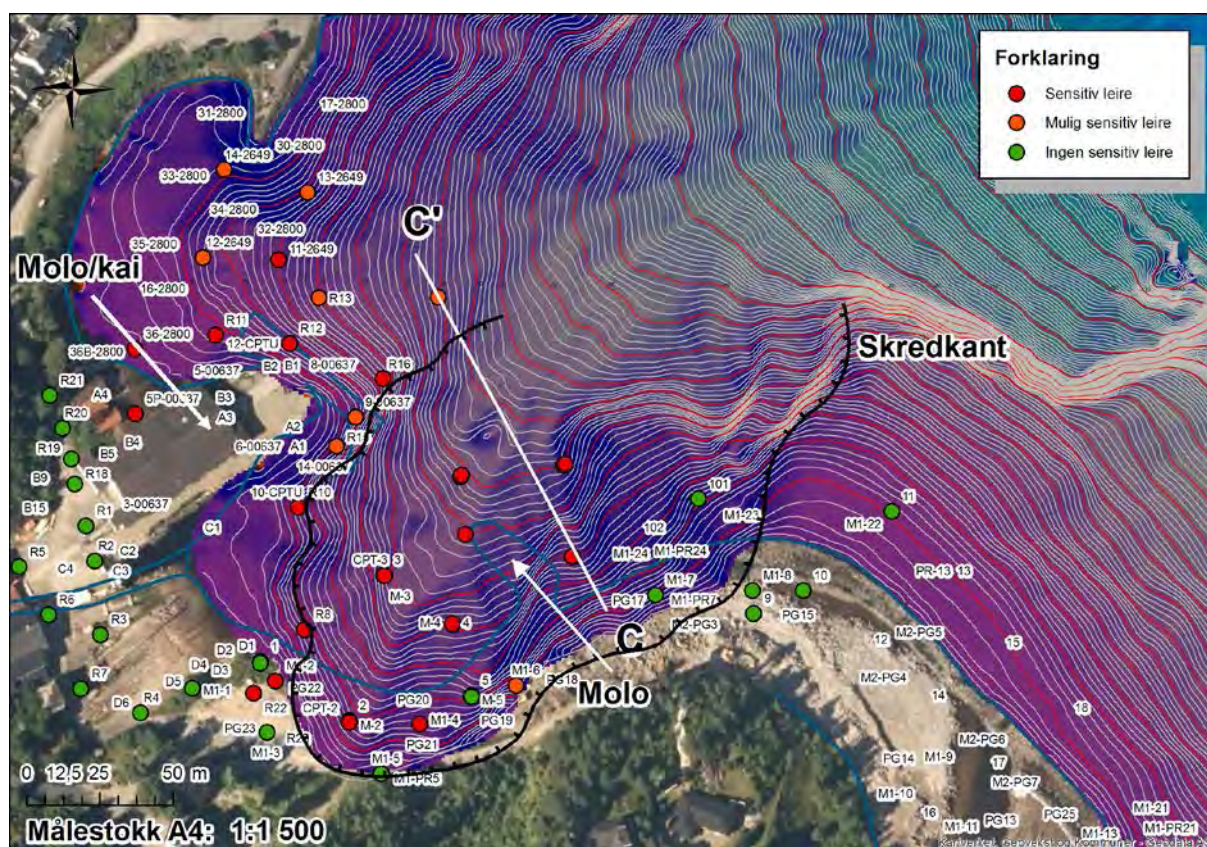
Figur 3.1 Oversikt – grunnundersøkelser. Ref. NGI notat 20140347-01-TN, Vedlegg A.

Deltaavsetningene er avsatt over eldre marine og glacialmarine avsetninger. De marine avsetningene består til dels av kvikkleire / sensitiv leire. Borpunkter med sensitive og lite sensitive løsmasser er markert med fargekoder i *Figur 3.1*. Boringene indikerer kvikk / sensitiv leire på stor dybde ute i sjøen (under den mektige deltaavsetningen) og i strandsonen innerst i Sagvika. Det er ikke påvist sensitive leirmasser i ytre del av bukta der anleggsarbeidene pågikk forut for skredhendelsen.

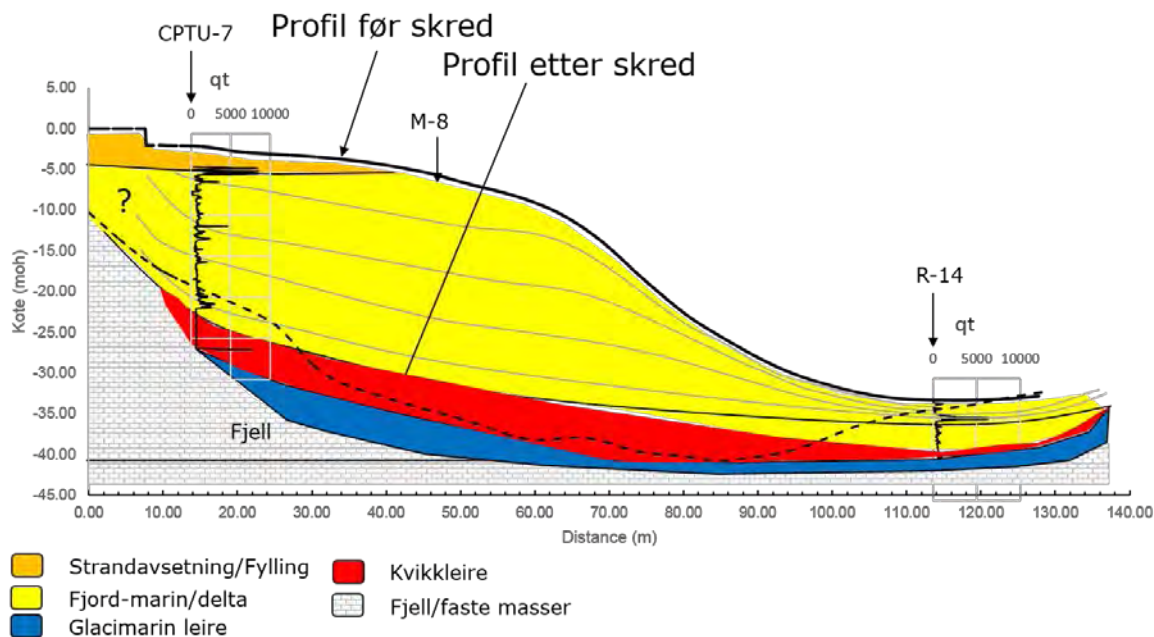
Figur 3.2: Typisk løsmasseprofil gjennom Sagvika (Profil C). Ref. NGI notat 20140347-01-TN, Vedlegg A.

Batymetriske data viser at skredet har tatt med seg 350 – 400 tusen kubikkmeter løsmasser. Dette fremkommer ved å regne differansen mellom sjøbunnen før og etter skredet. *Figur 3.4* og *Figur 3.5* viser hvordan sjøbunnstopografien har endret seg. På det meste har den utraste løsmasseavsetningen hatt en mektighet på 25-30 meter, jf. stiplede linje i *Figur 3.2*.

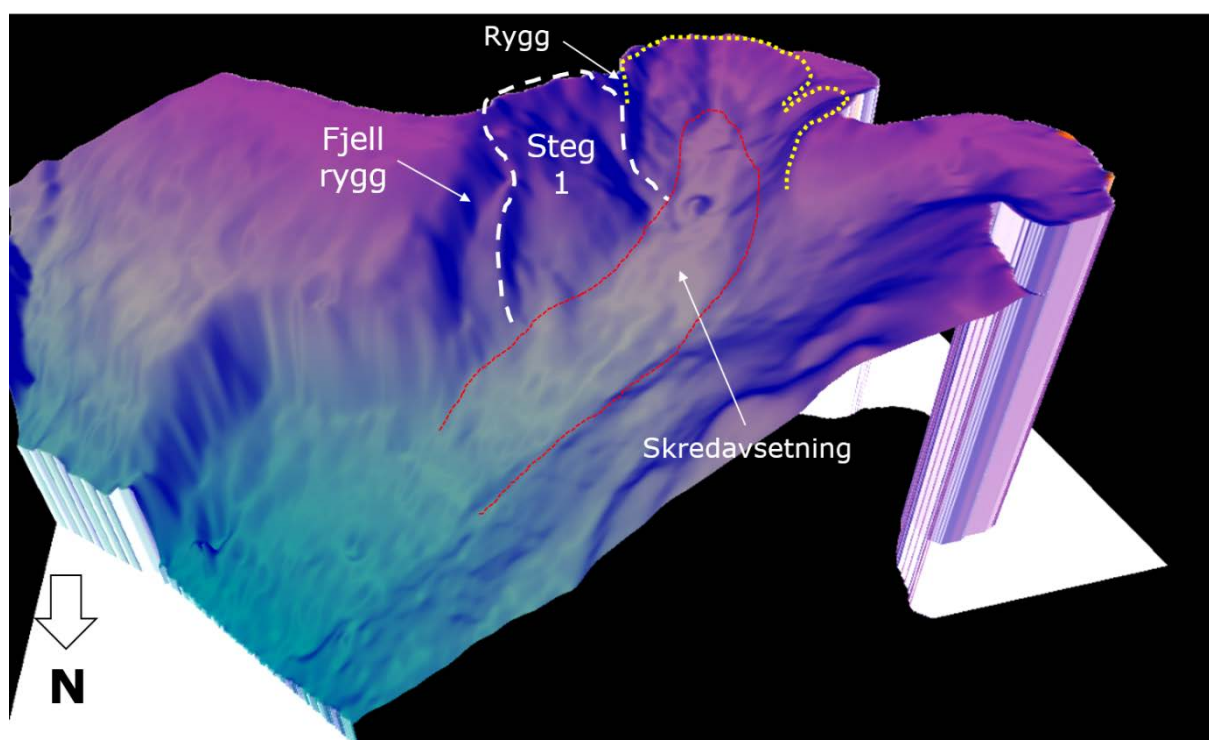
Figur 3.6: 3D terrengbilde etter skred. Ref. NGI notat 20140347-01-TN, Vedlegg A.

Innsamlede batymetridata fra 2014 viser en sedimentrygg rett utenfor den utraste moloen i Sagvika, jf. *Figur 3.6*. Denne ryggen deler skredområdet i to (dvs. øst og vest fra moloen). Skredområdet vest for moloen er typisk pæreformet med litt smalere skredport mot den dypeste delen av skredet. Skredmassene er godt synlig på sjøbunnen nedenfor skredområdet. Deler av skredmassene dekker over foten av skredområdet øst for moloen. Dette tilsier at skredet øst for moloen sannsynligvis oppsto først (Steg 1) og at skredet vest for moloen kom i neste fase av skredet (Steg 2). Steg 1 ligger i området hvor det forut for skredet ble fylt opp, masseutskiftet og komprimert med vibrovals. I dette området har skråningen retning mot området hvor det ble registrert størst oppskylling fra flodbølgen som ble generert av skredet.

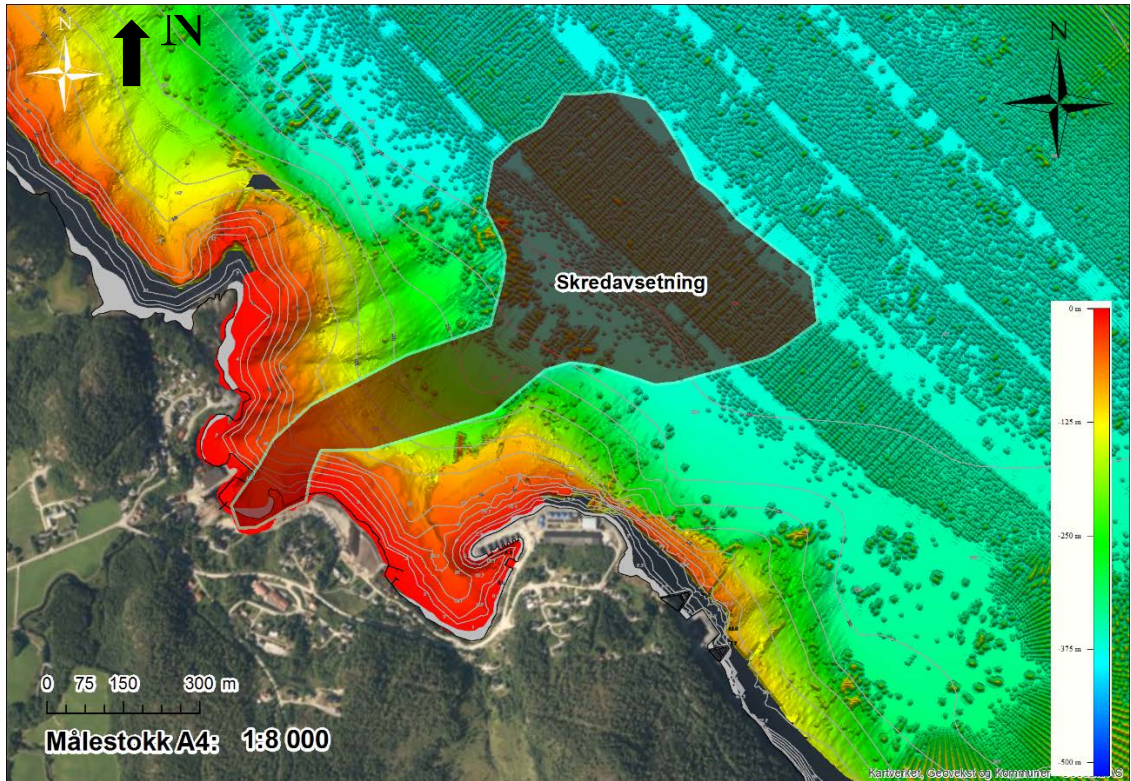
Figur 3.7 Utbredelse av skredavsetning fra seismiske data. Ref. NGI notat 20140347-01-TN, Vedlegg A.

Refleksjonsseismiske data indikerer at skredavsetningen strekker seg opptil 1300 meter ut fra land, jf. *Figur 3.7*. Videre indikerer de seismiske dataene at skredmassene er avsatt innenfor et område på ca. 240,000 m², mellom ca. kt. -350 og kt. -370. Skredavsetningen varierer i tykkelse fra 1 til 3 m, jf. *Figur 3.8*. Seismiske profiler langs i alt 16 linjer er lagt til grunn for denne tolkningen.

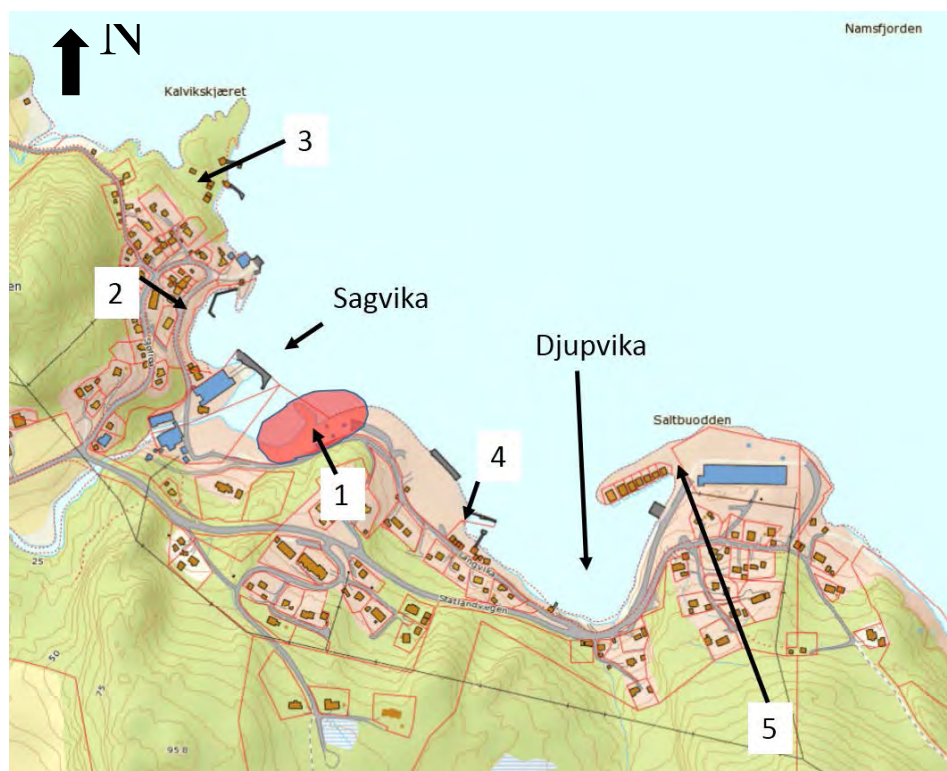
Figur 3.9: Kart over Nord-Statland ved Namsfjorden, Namdalseid kommune. 1: skredområde, 2: størst oppskylling 8-9 m, 3: flere naust totalt ødelagt ved Kvalvikskjæret, 4: vann strømmet ut fra Djupvika som en elv etter første bølgetopp, liten pil markerer hvor vannet så vidt slo over molo, 5 (Saltbuodden): flere brygger ødelagt og båter kastet rundt. Settefiskanlegget ligger øst for bryggene/rorbuene ved Saltbuodden. Snekkeriet ligger midt i Sagvika (blå bygning på kartet lengst ned mot sjøen). Ref. NGI notat 20140347-02-TN, Vedlegg B.

Under befaringen ble oppskyllingslinjene (hvor langt innover land vannet trengte) registrert. Høyest nådde vannet ved punkt 2 i Figur 3.9. Her gikk vannet opptil 10 m høyere enn vannstanden på det aktuelle tidspunktet. I Figur 3.10 vises de registrerte oppskyllingslinjene og hvor høyt denne ligger over NN1954 (referanse høyde i landkart).

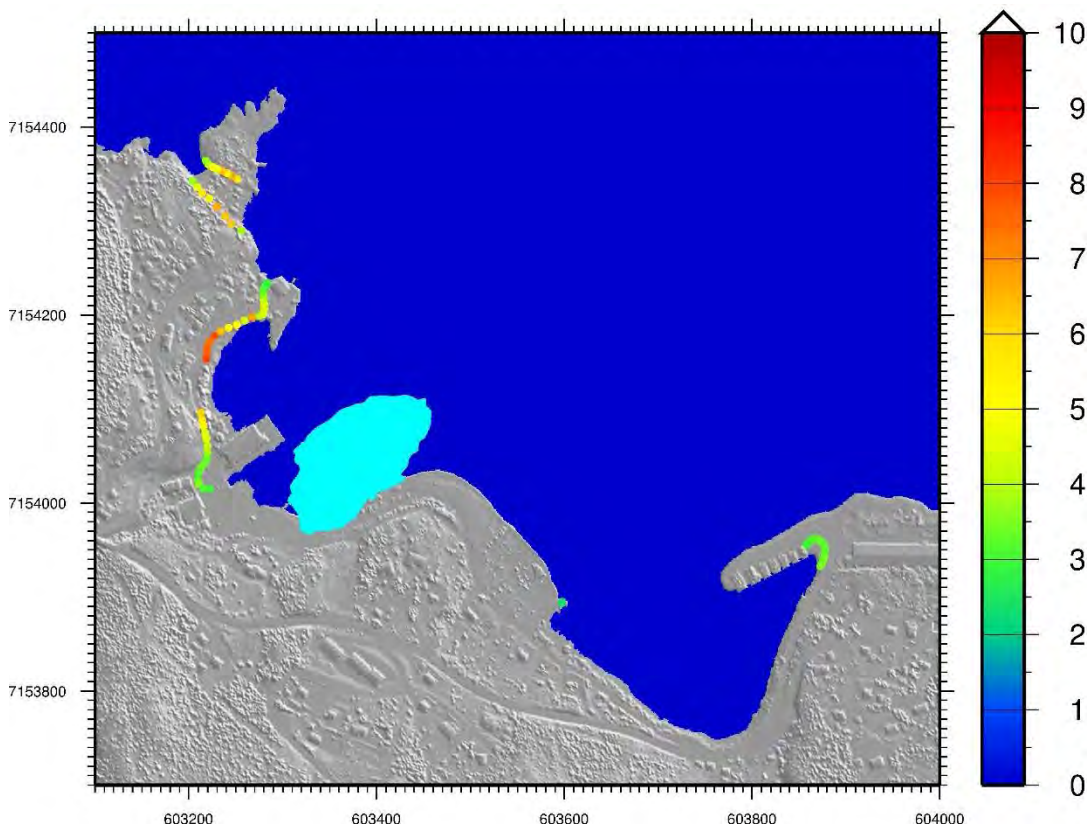
Figur 3.10: Fargede punkt viser oppskyllingslinjer og høyden på disse. Verdiene viser høyde i meter over NN1954. Vannivået i fjorden da bølgen slo inn var 1.6 m lågere enn NN1954. Reell oppskyllingshøyde er derfor 1.6 m høyere enn vist i figuren. Oppskyllingshøyder som ikke nådde høyere enn normalt høyvann lot seg ikke registrere (høydene her kan ha vært opp mot 3 m). Ref. NGI notat 20140347-02-TN, Vedlegg B.

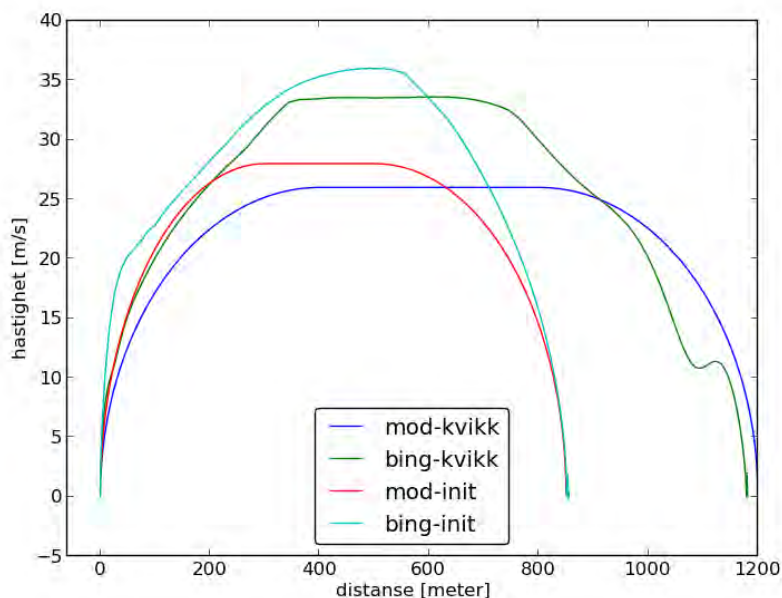
Utløpssimuleringen gir videre hastighetsprofiler som er benyttet videre til flodbølgesimuleringer med bølgemodellen GloBouss (Løvholt m.fl., 2010 og Pedersen og Løvholt, 2008). Hastighetene fra Bing er redusert med 20 % i flodbølgesimuleringene pga. at BING bla. ikke tar hensyn til viskøst drag, jf. *Figur 3.11*.

Figur 3.11: Hastighetsforløpet for det initiale skredet (linje merket 'mod-init') og kvikkleireskredet ('mod-kvikk') som er brukt i flodbølgeberegningene sammenlignet med hastighetene fra BING (se utløpsmodelleringen over). Ref. NGI notat 20140347-02-TN, Vedlegg B.

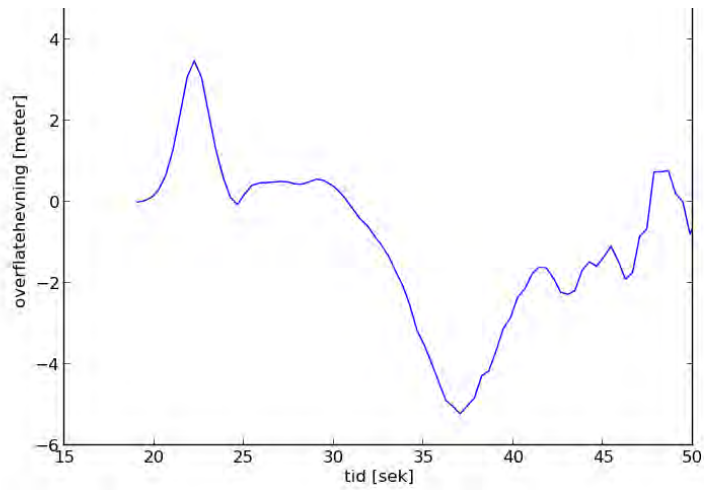
En tidshistorie av overflate-hevningen i Djupvika er vist i Figur 3.14. Den dypeste delen av bølgedalen passerer her den ytre delen av brygga ved Saltbuodden. Modelleringen viser at den observerte uttrekkingen av vannet i Djupvika kan forklares ved hjelp av et sammenhengende kvikkleireskred. Skredet kan likevel ha vært retrogressivt, men i så fall med kort tidsforsinkelse mellom hver avskalling slik at skredet etter omrøring henger sammen. Det er godt samsvar mellom det som er modellert og det som ble observert under hendelsen når det gjelder bølgedalen inn mot Djupvika.

Figur 3.14: Tidsserie av overflatehevning i Djupvika (like utenfor bryggene ved Saltbuodden). Ref. NGI notat 20140347-02-TN, Vedlegg B.

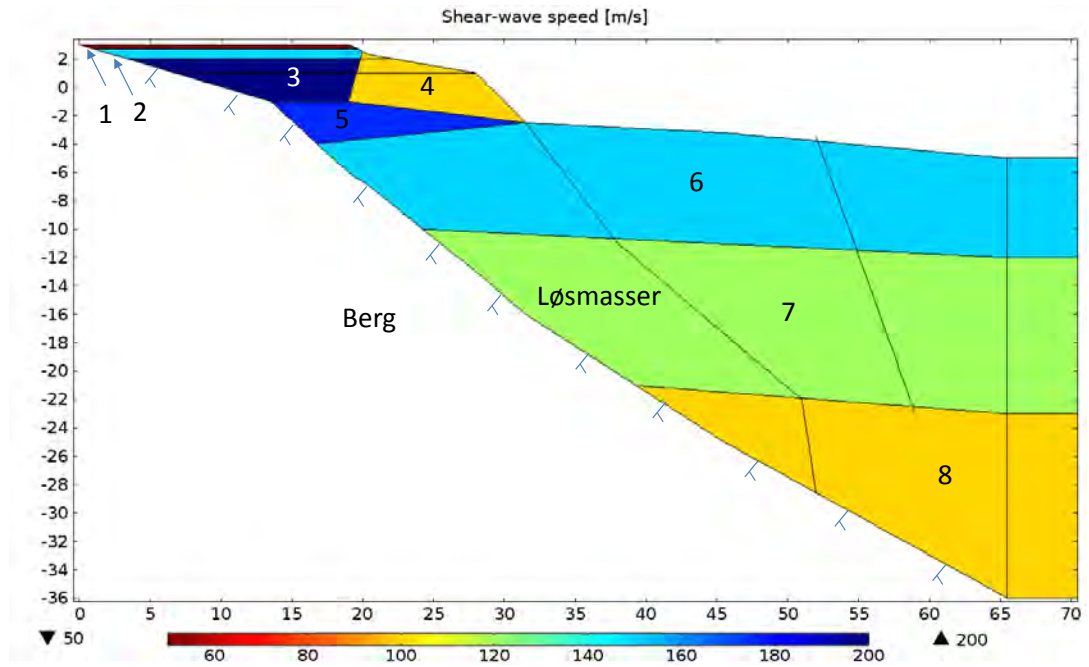
Figur 3.15 Beregningsnitt (Profil A) med avstand i meter på horisontal akse og kote på vertikal akse. Farger viser skjærbølgehastighet i meter per sekund i løsmassene. Se tekst for beskrivelse. Ref. NGI notat 20140347-03-TN, Vedlegg C.

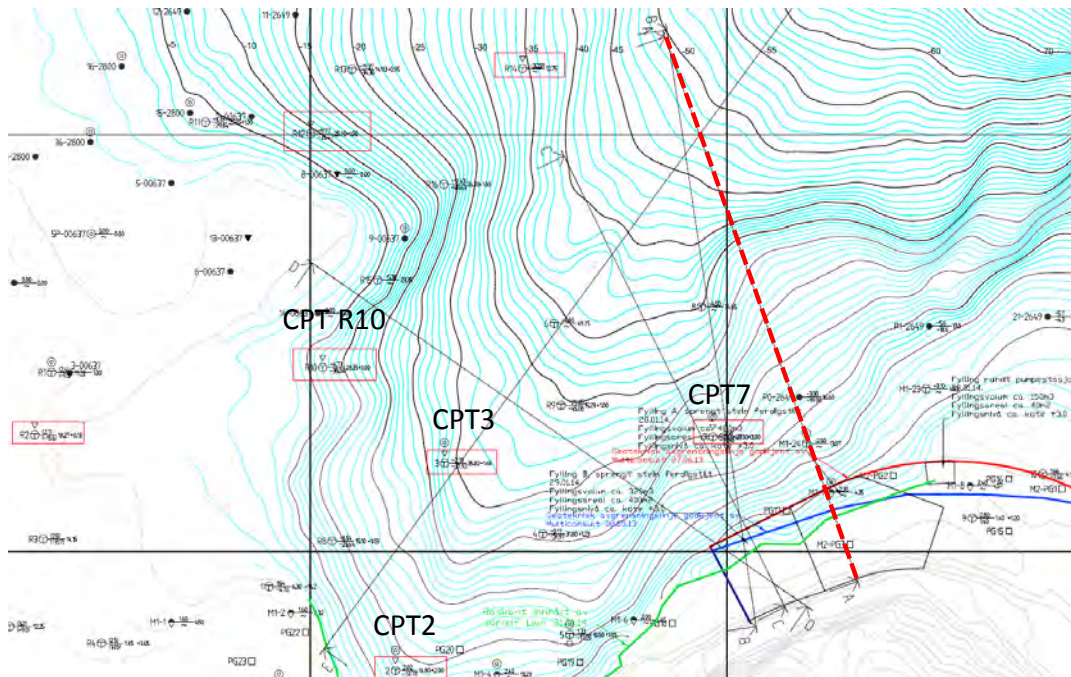
Figur 3.16 Beliggenhet av Profil A. Ref. NGI notat 20140347-03-TN, Vedlegg C.
 Tabell 3.2 Dynamiske jordparametere benyttet i rystelsesberegningene

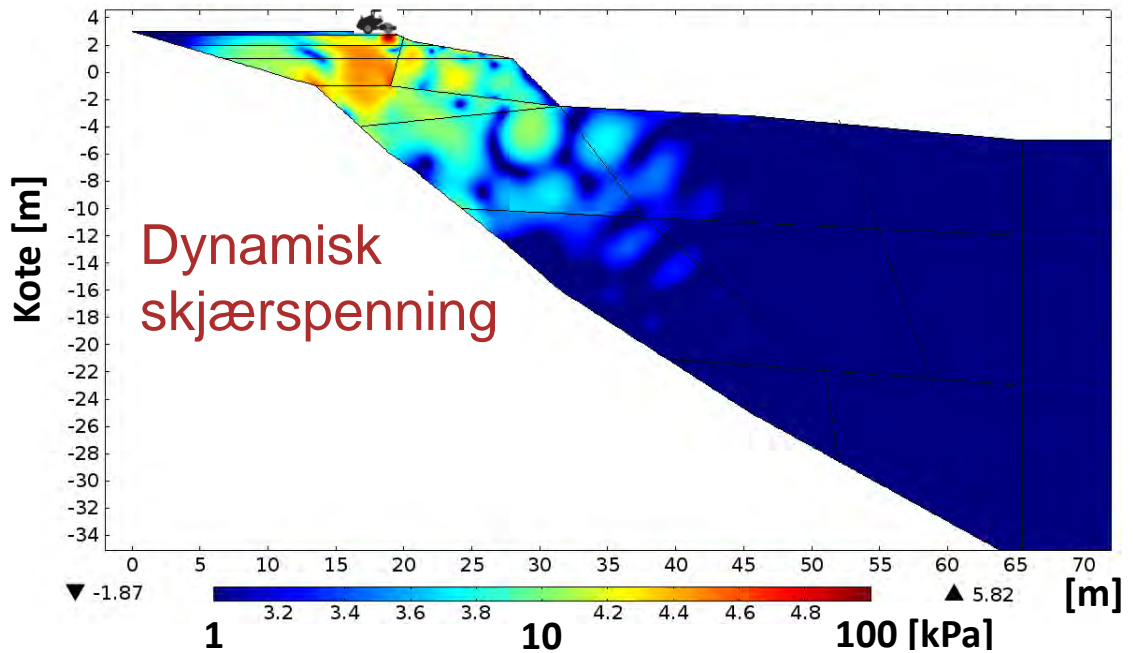
sykliske skjærspenninger. Beregningene tilsier at de opptredende sykliske skjærspenningene kan komme opp i 10 kPa ned til kote -10 ved resonans.

Figur 3.17 Sykliske skjærspenninger i kPa i logaritmisk fargeskala. Spenningene er størst rett under det fremre hjulet på vibrovalsen. Stående bølger (resonans) i løsmassene gjør at store skjærspenninger på 10 kPa er observert ned til kote -10m. Ref. NGI notat 20140347-03-TN, Vedlegg C.

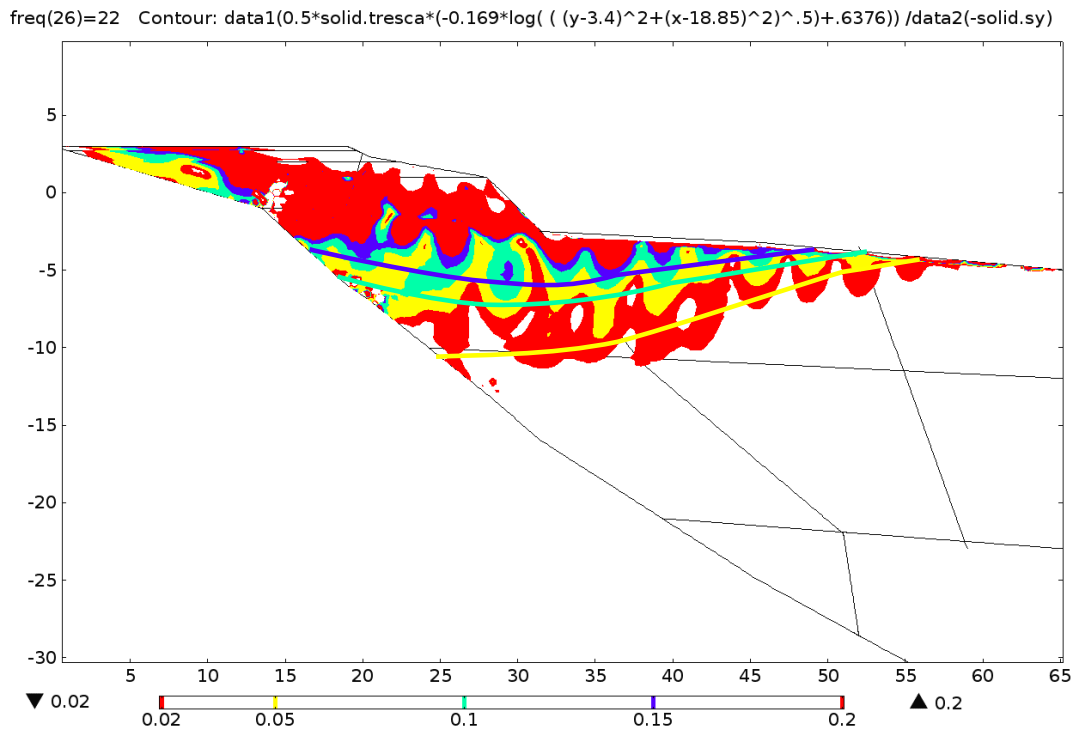
Figur 3.18 Variasjon av sykliske skjærspenninger normalisert på vertikale effektivspenninger i skråningen utsatt for rystelser fra vibrovalsen. Farger gir størrelsen på skjærspenningene. Gul, grønn og violett linjer viser nedre grense for område som er antatt å gå til brudd for normalisert skjærspenninger på 0,05, 0,1 og 0,15. Ref. NGI notat 20140347-03-TN, Vedlegg C.

Ut fra beregningene anses det som sannsynlig at vibrovalsen kan ha forårsaket poretrykksoppbygging og brudd i løsmassene ned til kote -5 eller dypere, siden brudd oppstår i sone ned til kote -5 som vist i Figur 3.18 for den høyeste bruddstyrken med normalisert skjærstyrke på 0,15.

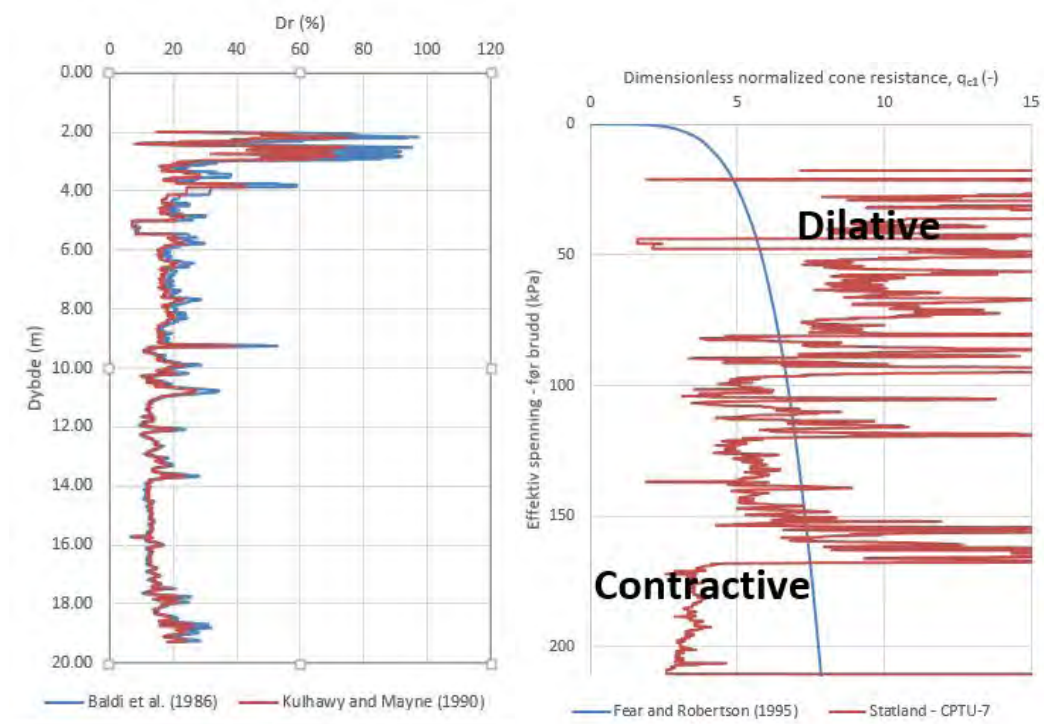
Figur 3.20 viser tolkning av CPTU-7 iht. korrelasjoner gitt i litteraturen. Tolkningene indikerer at materialet er løst lagret og utsatt for «liquifaction».

Figur 3.20 Tolkning av CPTU-7. Ref. NGI notat 20140347-04-TN, Vedlegg D.

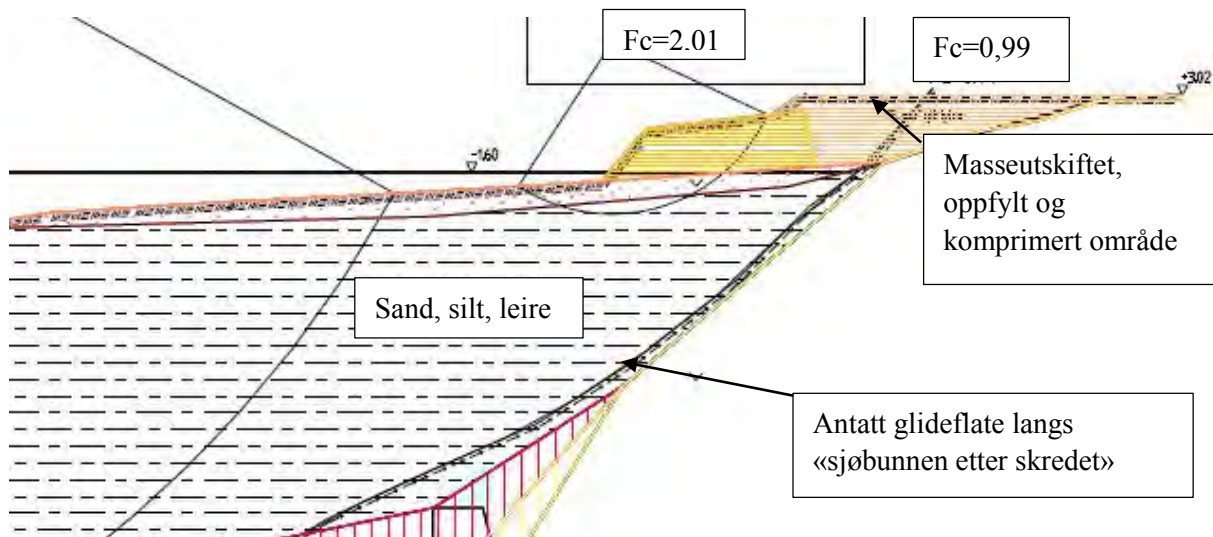
Det er også utført stabilitetsberegninger for situasjonen etter masseutskifting og oppfylling i strandsonen, jf. Figur 3.23. Beregnet lokal sikkerhet i Profil C er 2,01 under forutsetning om drenert materialoppførsel i laget av sand, silt og leire (deltaavsetningene). Dersom det forutsettes at «liquifaction» kan oppstå i dette laget pga. statisk pålasting ved oppfylling,

blir beregnet lokalstabilitet lik 1,4 (T_{cy}/p_0' – forhold fra Stark and Olson, 2004). Kritisk glideflate i marbakken ($F_c = 0,9$) blir ikke påvirket, mens den sammensatte glideflaten langs sjøbunnen etter skredet får sikkerhet lik 0,99 (1 % reduksjon).

Figur 3.23 Lokalstabilitet av masseutskiftet og oppfylt område. Ref. NGI notat 20140347-04-TN, Vedlegg D.

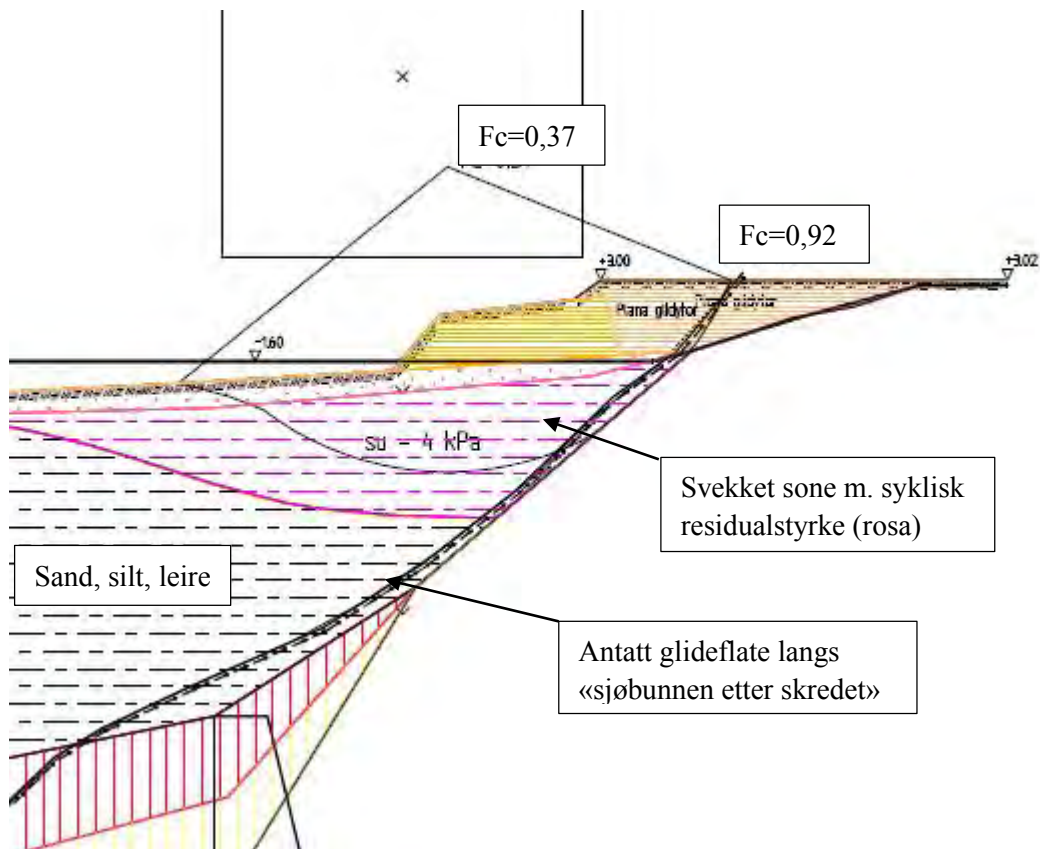
Videre er det utført beregninger hvor det er lagt inn en svekket sone i undergrunnen pga. rystelser fra komprimering, jf. kap. 3.3. Stabilitetsberegningene gir under disse forutsetningene lokalt brudd under det oppfylte området. Beregnet sikkerhet i Profil C er 0,37 og 0,88 for syklisk residuals-kjærstyrke hhv. lik 0,05 og 0,15 ganger vertikal effektivspenning, jf. Figur 3.24. Den sammensatte glideflaten som følger sjøbunnen etter skredet får hhv. sikkerhet lik 0,97 og 0,92 under disse forutsetningene (hhv. 3% og 8% reduksjon av sikkerheten før skredet).

Figur 3.24 Lokalstabilitet for masseutskiftet og oppfylt område. Svekket sone i undergrunnen pga. komprimering (residualstyrke $T_{cy}=0,05xp_0'$). Ref. NGI notat 20140347-04-TN, Vedlegg D.

Konklusjonen fra stabilitetsberegningene er at marbakken mest sannsynlig har vært i en tilstand nær labil likevekt forut for skredhendelsen. Utført masseutskifting og oppfylling har beregningsmessig forverret stabilitetsforholdene i svært liten grad. Rystelser fra komprimering kan ha hatt en noe større effekt og er en sannsynlig årsak til initialskredet.

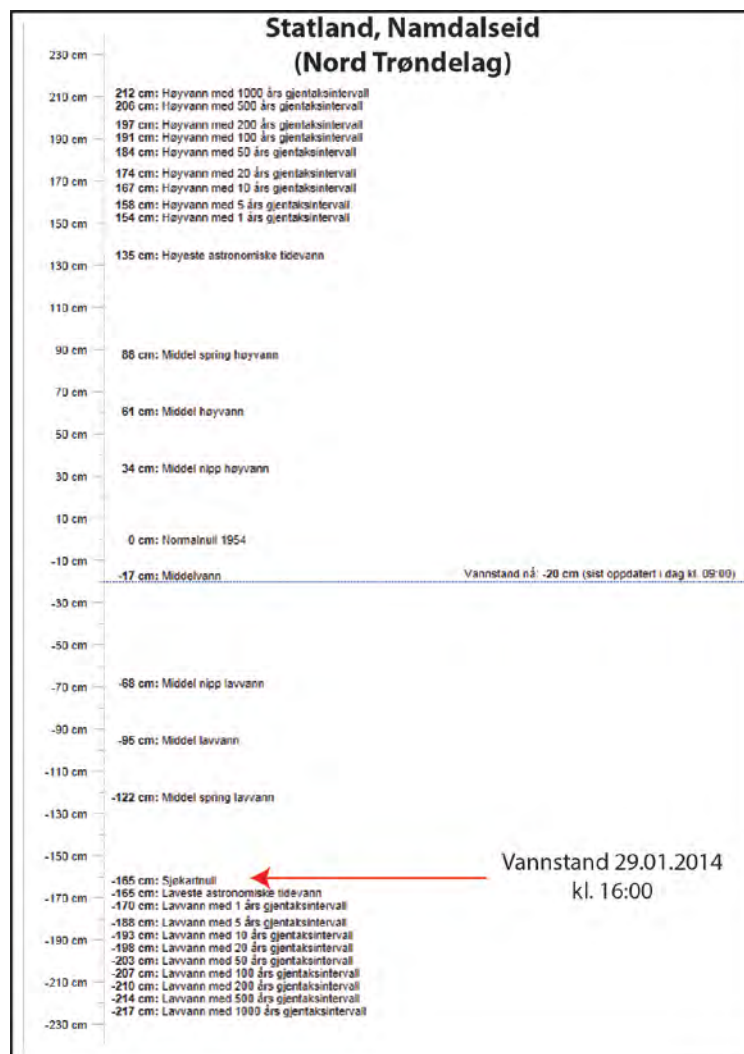
Nedsenkning av vannstanden kan under udrenerte forhold forverre stabiliteten i strandsonen. Det var lavvann i det aktuelle området på tidspunktet skredet ble utløst (dvs. mellom kl. 16:00 og 16:30). Havnivået var da på det laveste, kt. -1,6, og dette samsvarer med laveste astronomiske tidevann ved Statland (jf. Fig. 4.1). Etter vår mening er dette i seg selv ikke nok til å ha utløst skredet siden lavere tidevann har blitt registrert tidligere i det aktuelle området uten at skred har oppstått (jf. fig 4.1). Det må likevel understrekes at skredet gikk på et tidspunkt da det var ugunstige poretrykksforhold i grunnen som følge av lavt tidevann.

Figur 4.1 Vannstands nivået ved Statland i Namdalseid kommune ift referansenivå Normalnull 1954 (data fra www.sehavniva.no). Tidspunktet for skredhendelse 29.01.2014 samsvarer med det laveste astronomiske tidevann i området.

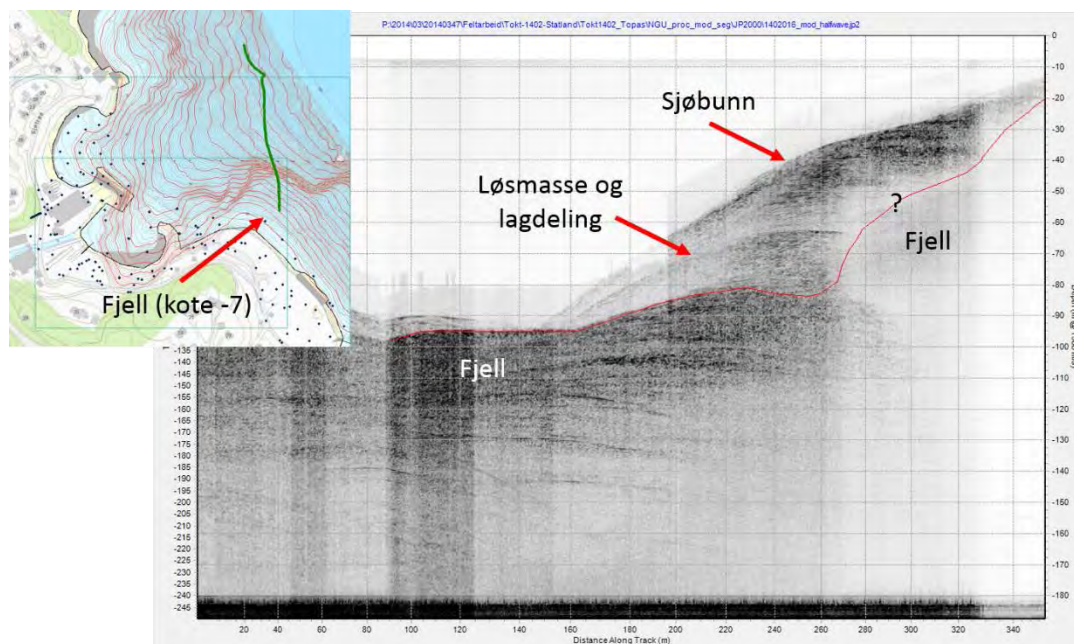
Figur 4: Seismisk profil nr. 16 med tolkning av fjelloverflate. Man ser også tydelig lagdeling i løsmassene.

På grunn av avstanden mellom de forskjellige borepunktene og variasjonen i lagdeling, er det ikke mulig å korrelere lagene mellom hver borepunkt. Likevel, viser seismikken i Figur 4 at lagene følger sjøbunnstopografien og at avstanden mellom disse lagene blir større oppover i skråningen. Dette forklares med at deltaavsetningen bygger seg utover i bukta, og dette er tatt hensyn til i tegning av profilene presentert i profilene C-C, I-I, J-J og K-K.

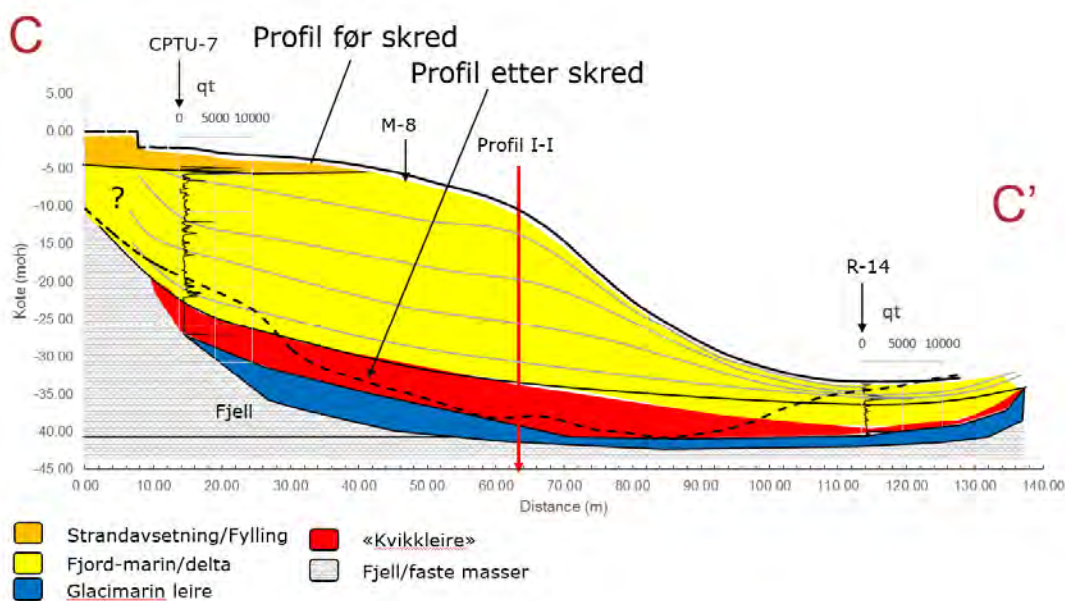
Figur 5: Tolking av lagdeling i profil C-C.

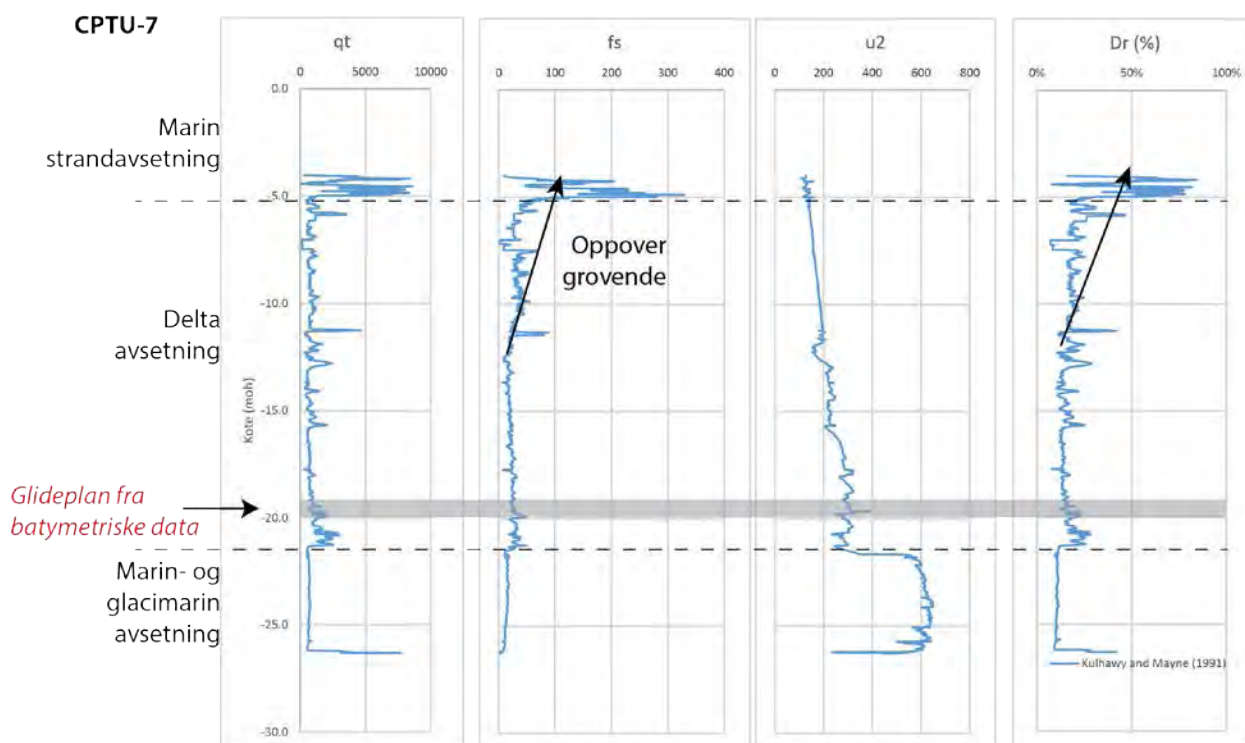
Deltaavsetningen består av lagdelt sand, silt og leire. Som regel viser prøveseriene og resultatene fra CPTU at deltaavsetningene består av grove materialer nær sjøbunnen (Figur 6). Flere prøveserier viser også betydelig mengder med sagflis og trespon blandet i deltaavsetningen. Den dypeste observasjon av sagflis forekommer ved ca. 14 m under sjøbunnen i borepunkt 9 (ref. /6/). Med viten om at sagbruksdriften startet i ca. 1853 (se kapittel 3.1) er det mulig å anta en sedimentasjonsrate på ca. ca. 12 cm/år i Sagvika. Dette er et grovt anslag som inkluderer oppfylling fra menneskelig aktivitet.

Figur 6: Tolking av lagdeling på CPTU-7.

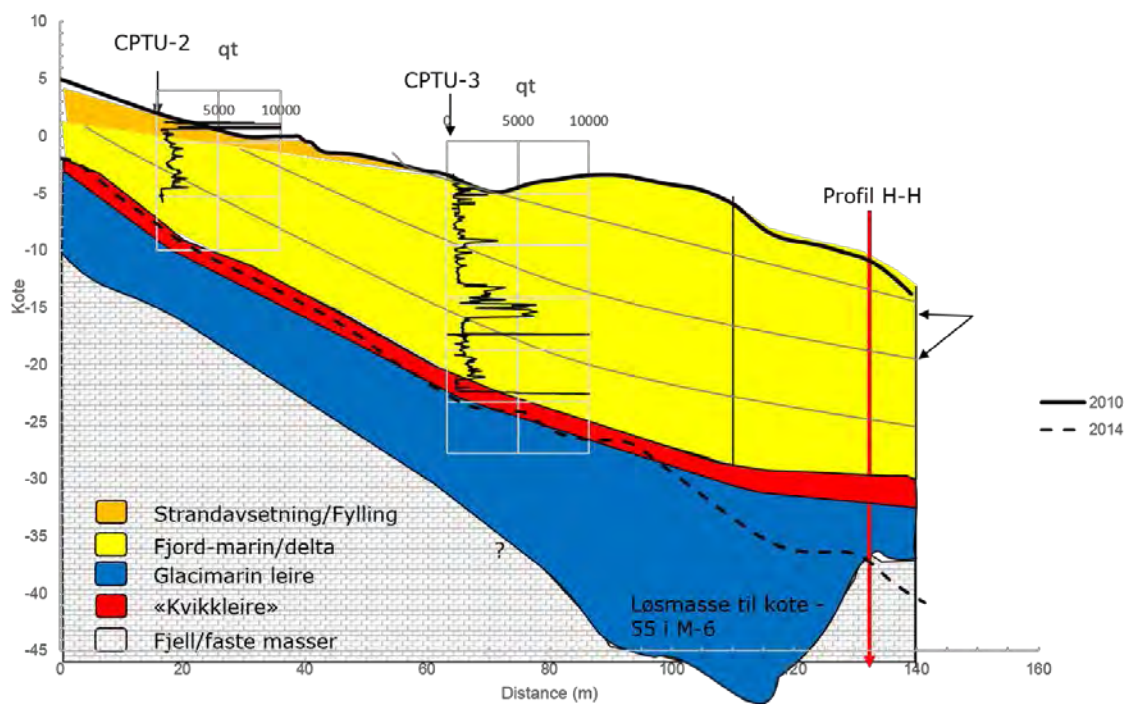
Figur 7: Tolkning av lagdeling i profil I-I

Innerst i bukta vest for moloen samsvarer dagens sjøbunn med nivået til kvikkleire (Figur 7-9-10). Dette er også tilfelle i CPTU-3 vist på Figur 8.

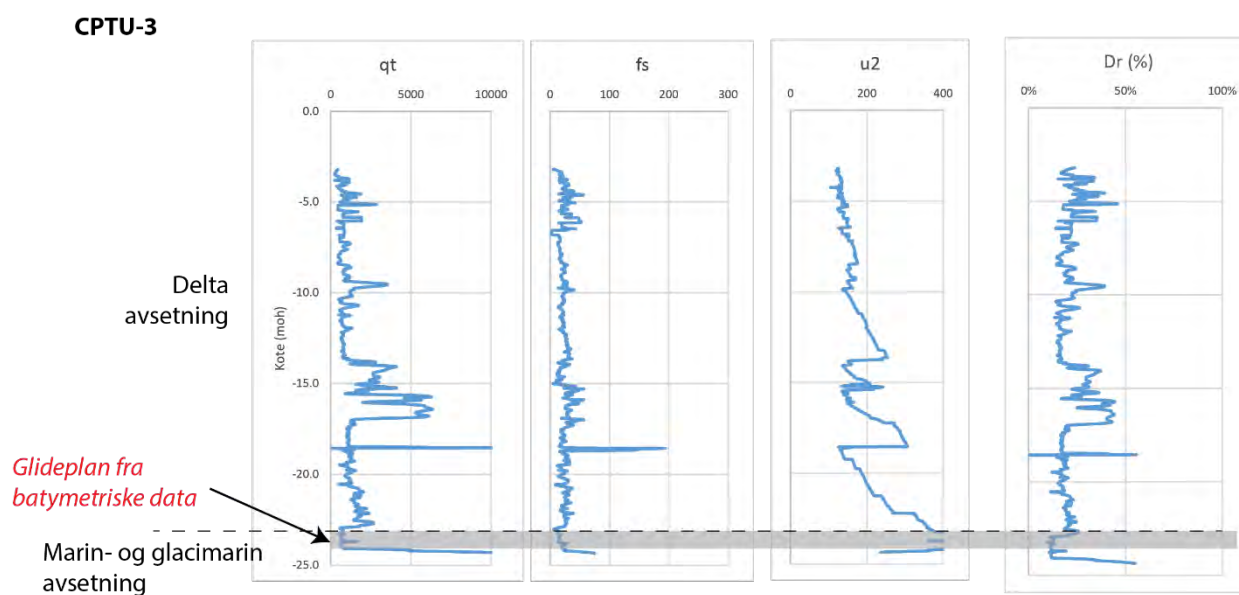
Figur 8: Tolkning av lagdeling i CPTU-3.

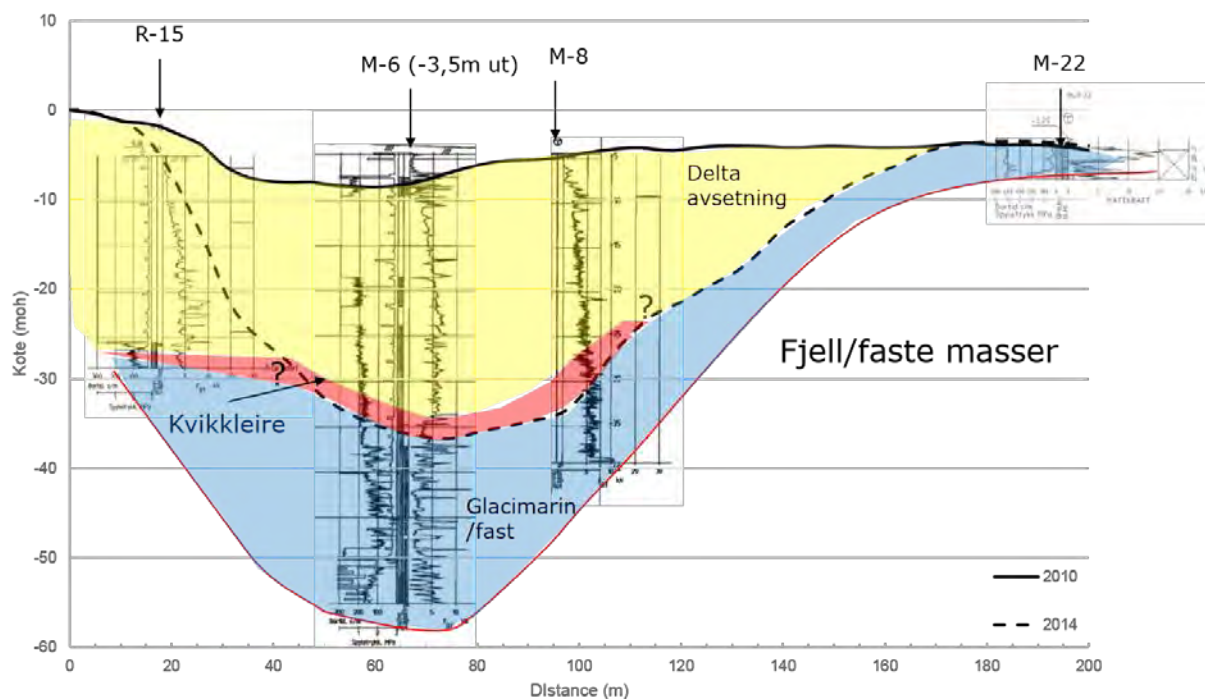
Figur 9: *Tolkning av lagdeling i profil J-J*

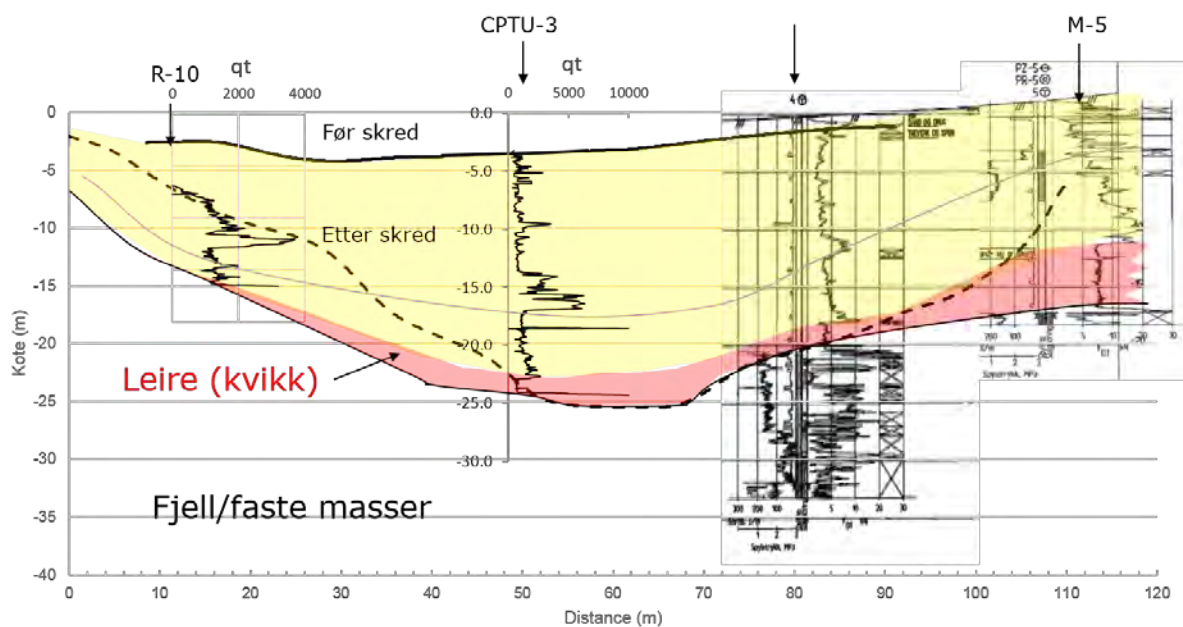
Figur 10: *Tolkning av lagdeling i profil K-K.*
