Skredet ved Nord-Statland

Utredning av teknisk årsakssammenheng

Rapport nr. 93-2014

Desember 2014

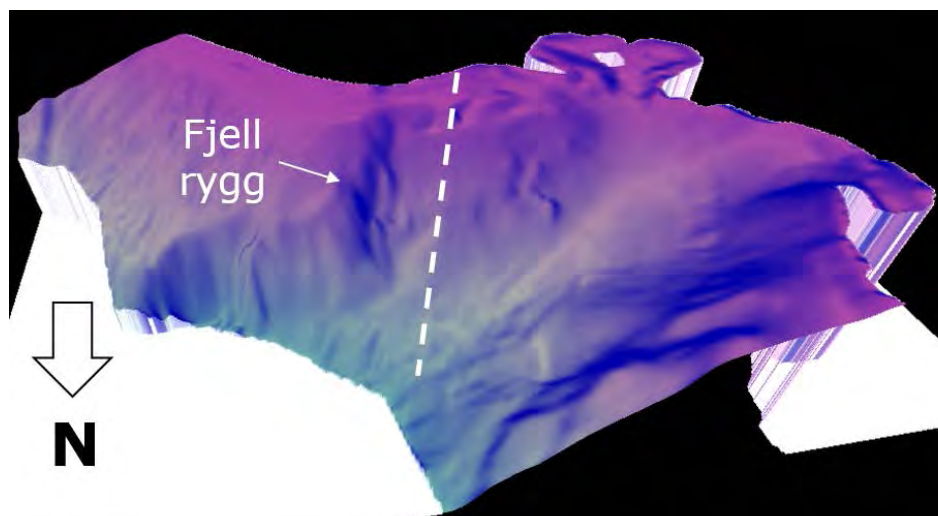
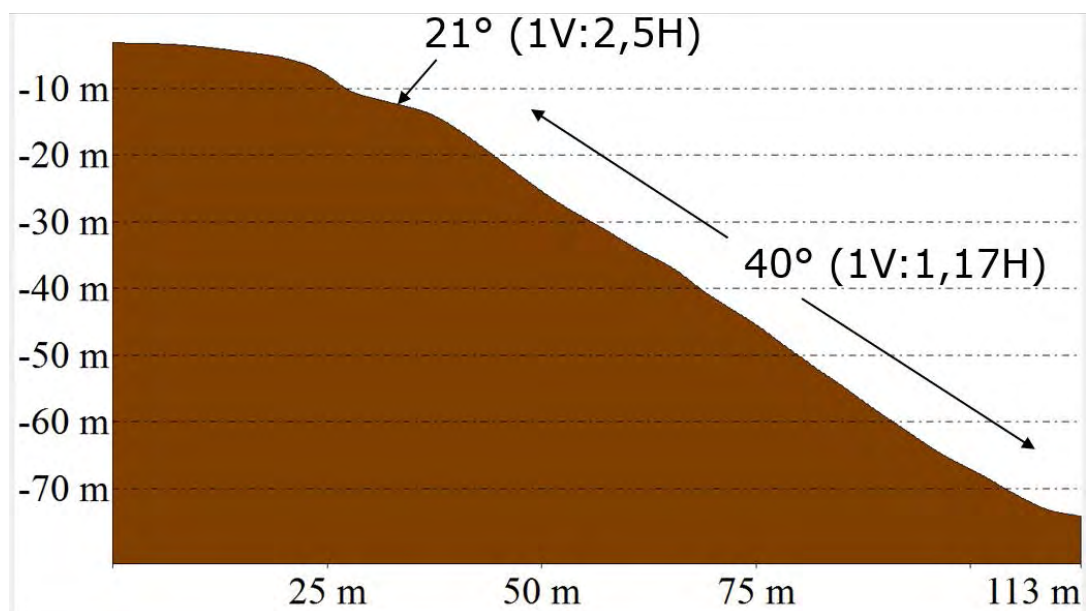
Figur 11: 3D terreng modell før skred.

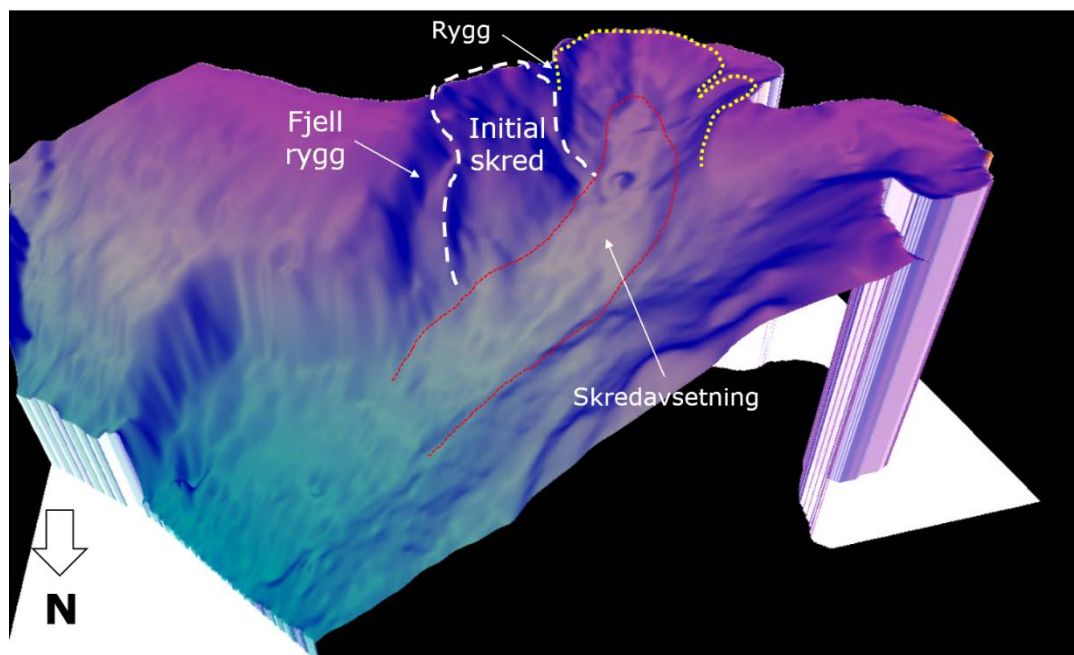
Det totale skredarealet som er vist på Tegningene 006-007 og på Figur 12 er estimert til 21,000 m² og dette tilsvarer en skredvolum på ca. 350-400,000 m³.

Figur 12: 3D terrengbilde etter skred.

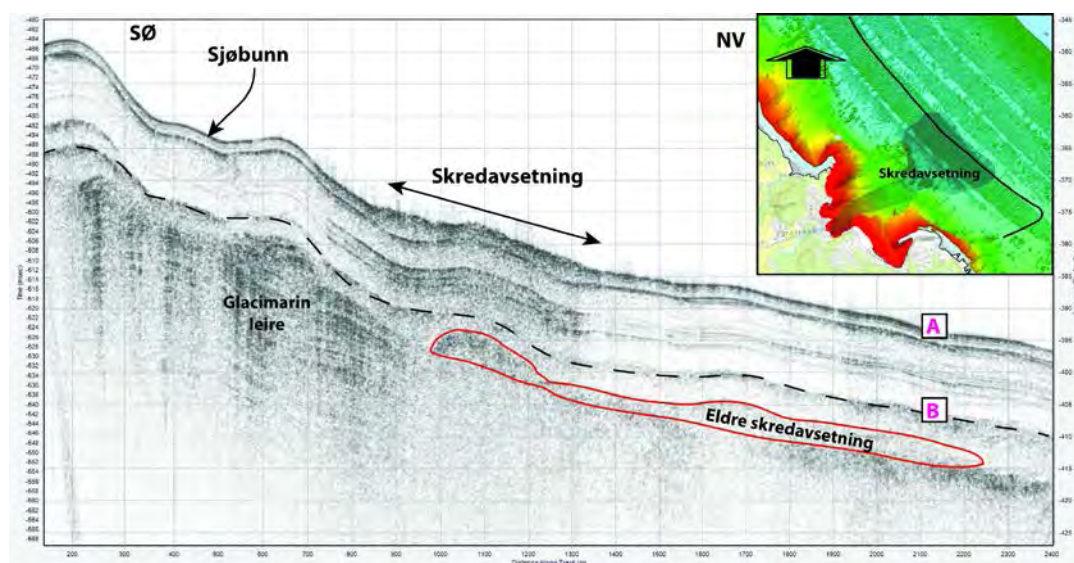
Refleksjonsseismiske data fra Namsfjorden gir også mye informasjon om stratigrafien. Dataene viser en uregelmessig fjelloverflate dekket av glacimarine sedimenter og/eller morene. Den seismiske signaturen til de glacimarine sedimentene er godt synlig på profil 4 (Figur 14) og består av mange tynne og kraftige refleksjoner. Det er registrert en uregelmessig linse på toppen av den glacimarine avsetningen som trolig representerer avsetning etter skred (Figur 13-Figur 14). Den jevne grensen markert med B i Figurene 13-15 representerer trolig et skift fra glacimarine til marine forhold i fjorden. Det er en tydelig endring i lagdeling ovenfor denne grensen, og det flere kraftige reflektorer som kan følges over store

Figur 14: Refleksjonsseismisk profil nr. 4

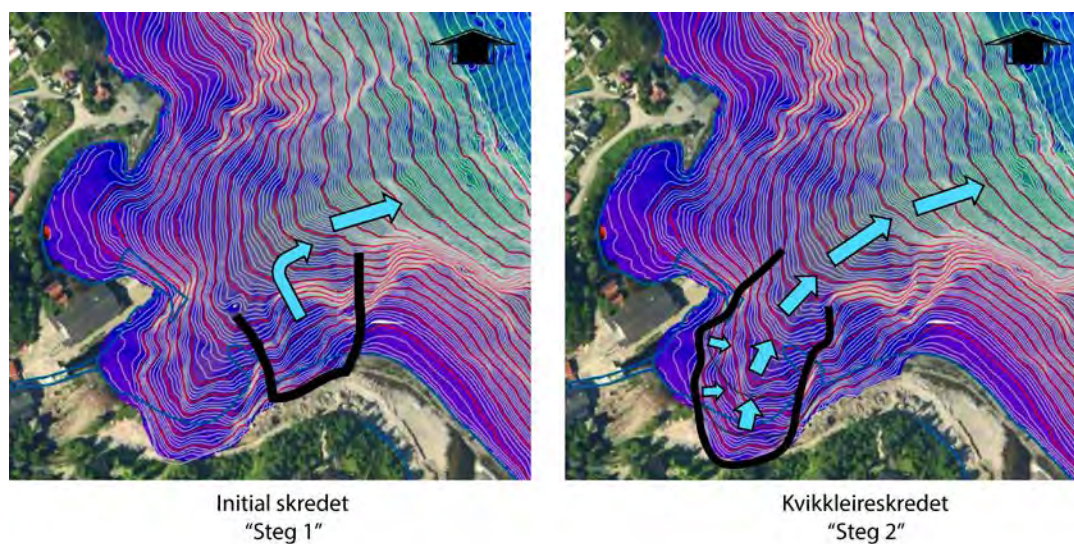
Figur 16: Prinsippkisse i to steg over forløpet til Statlandskredet 29.01.2014.

3 - Bruddutviklingen i kvikkleire fortsatte helt inn til land og ved strandkanten siden kvikkleireforekomsten var kontinuerlig over mesteparten av området i bukta vest for moloen. Sjøbunns morfologien med pæreform og mindre sirkulære skredkanter utenfor Statlandelva tilsier at det var noe retrogresjon under Steg 2.

4 – Skredmassene fra initialscredet og fra kvikkleirescredet strømmet ned mot Namsfjorden. Som vist på de refleksjonsseismiske data, stoppet massene fra initial skredet sannsynligvis først og ca. 900 m fra Sagvika. Disse massene ble senere "overkjørt" av massene fra kvikkleirescredet som stoppet ca. 1300 m utenfor Sagvika.

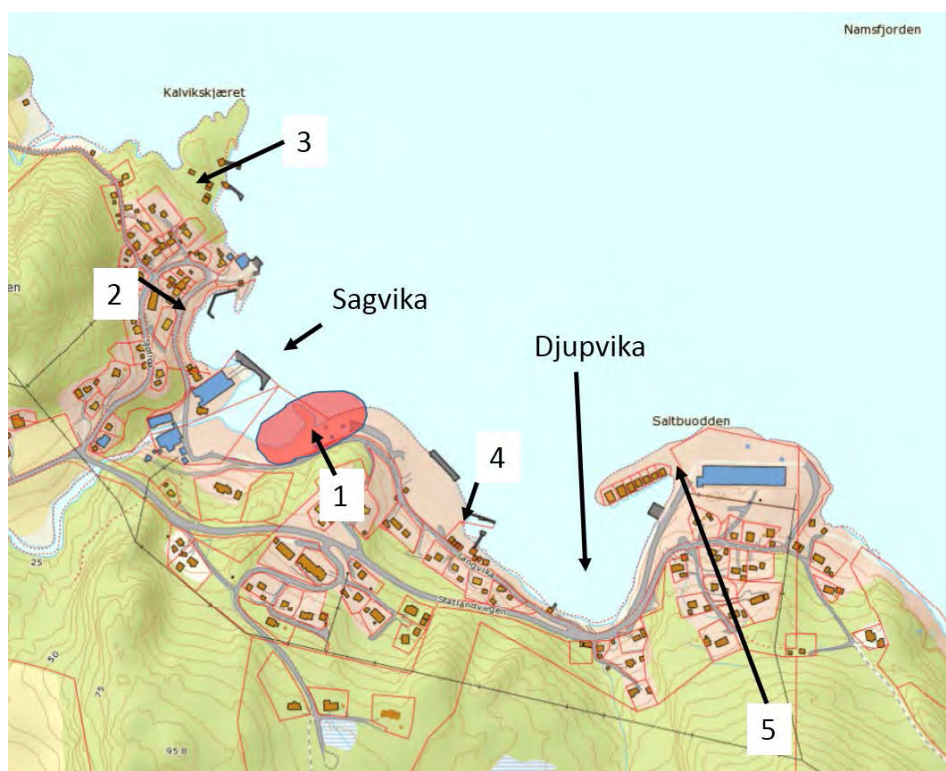
Figur 1: Kart over Nord-Statland ved Namsfjorden, Namdalseid kommune. 1: skredområde, 2: størst oppskylling 8-9 m, 3: flere naust totalt ødelagt ved Kvalvikskjæret, 4: vann strømmet ut som en elv etter første bølgetopp, liten pil markerer hvor vannet så vidt slo over molo, 5 (Saltbuodden): flere brygger ødelagt og båter kastet rundt. Settefiskanlegget ligger øst for bryggene/rorbuene ved Saltbuodden. Snekkeriet ligger midt i Sagvika (blå bygning på kartet lengst ned mot sjøen).

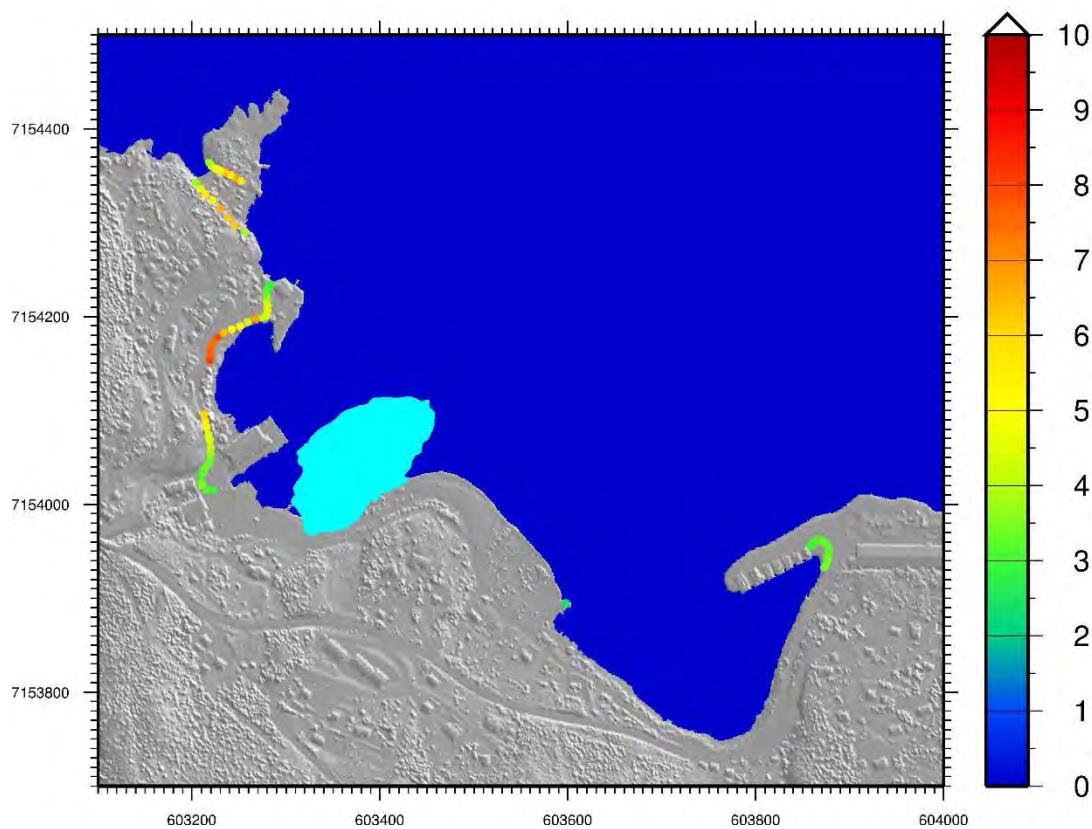
Figur 2: Fargede punkt viser oppskyllingslinjer og høyden på disse. Verdiene viser høyde i meter over NN1954. Vannivået i fjorden da bølgen slo inn var 1.6 m lågere enn NN1954. Reell oppskyllingshøyde er derfor 1.6 m høyere enn vist i figuren. Oppskyllingshøyder som ikke nådde høyere enn normalt høyvann lot seg ikke registrere (høydene her kan ha vært opp mot 3 m).

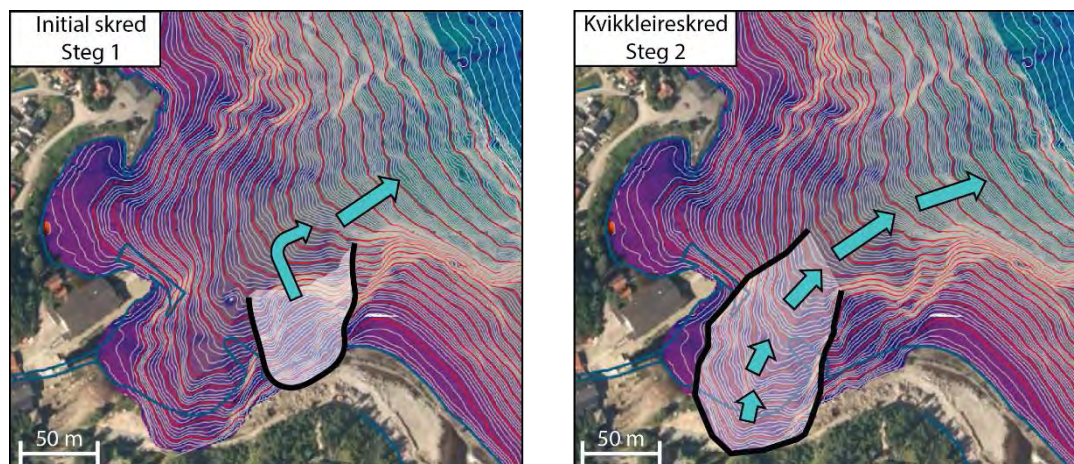
BING er brukt til å simulere 2 forskjellige scenarier i dette studiet. For det første scenariet antas at hele skredet løsnet samtidig (dvs. 400 000 m³). I det andre scenariet antas det at skredet foregår i to steg (dvs. initial-skredet – steg 1, og kvikkleireskredet – steg 2; se Figur 4 og Tabell 1). Dette scenariet er basert på den morfologiske tolkningen av sjøbunnen presentert i NGI (2014a).

Figur 4: Illustrasjon som viser en to-delning av skredet. Initial-skredet går først i steg 1 og kvikkleireskredet følger deretter i steg 2.

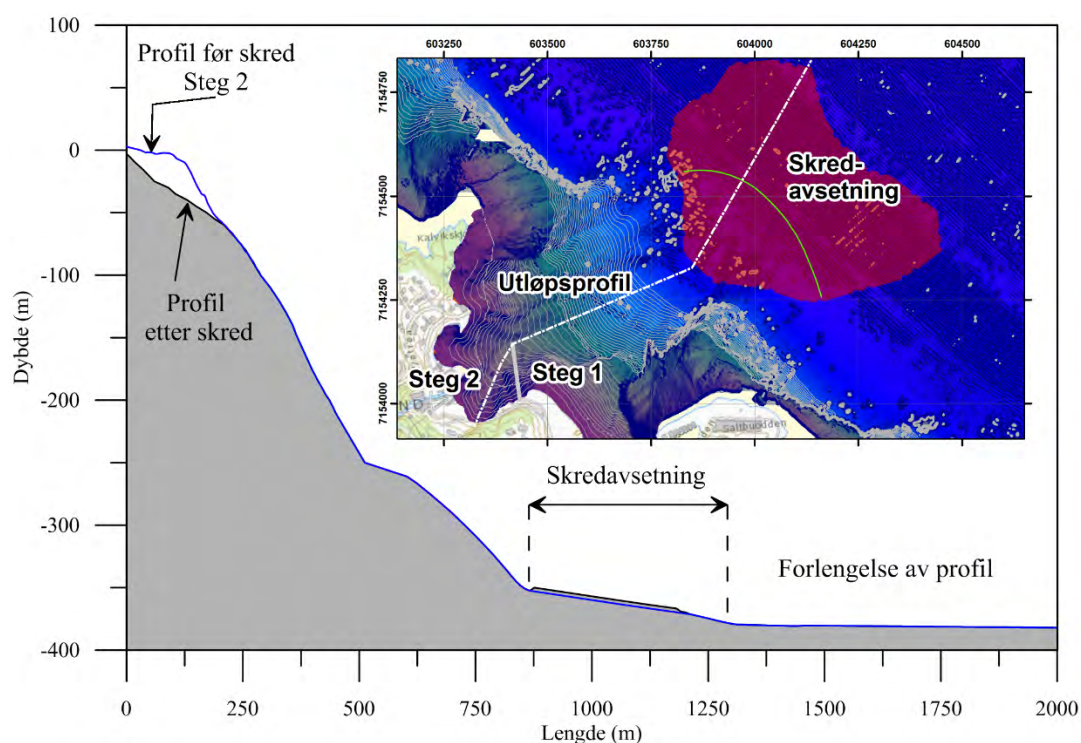
Figur 5: Baneprofil (før og etter skred) brukt som inngangsdata i BING for modellering av steg 2. Skredavsetningene vist på kartet kommer fra tolkning av seismiskrefleksjonsdata i NGI (2014a). Den grønne linjen på kartet viser lengste utstrekning for avsetningene til initial-skredet (steg 1).

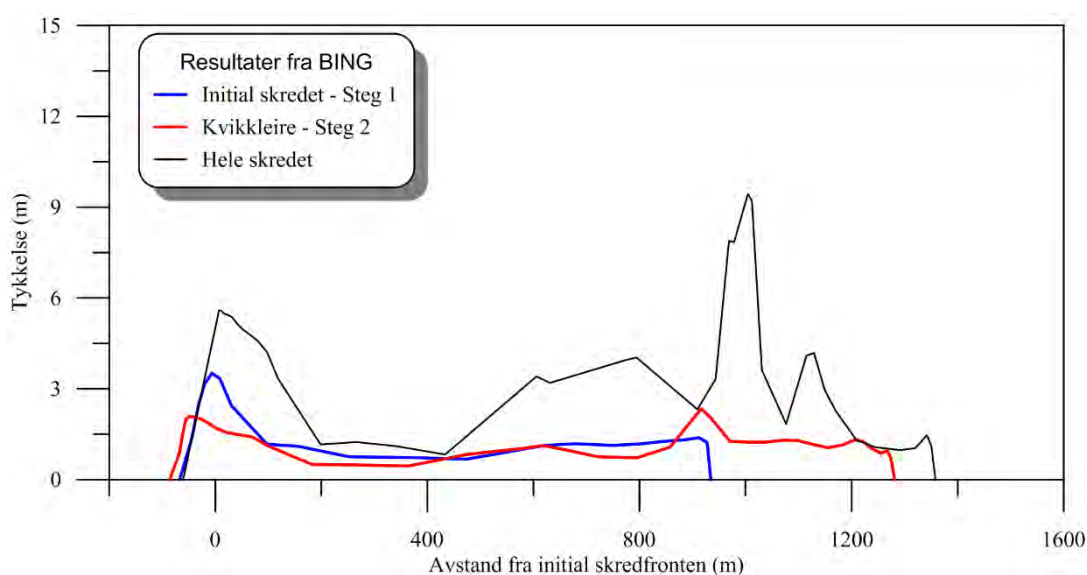
Figur 6: Lengdesnitt gjennom skredavsetning simulert i BING for: 1) Initial skred – Steg 1; 2) Kvikkleireskredet – Steg 2; og 3) Hele skredet.

Tolkning av refleksjonsseismiske profiler i NGI (2014a) viser at skredavsetningene fra Steg 1 har nådd opptil 900 m fra Sagvika og dette stemmer overens med BING modellering av initial skredet (blå linje i Figur 6). Seismiskedata presentert i NGI (2014a) viser at skredmaterialet fra Steg 2 strekker seg opptil 1300 m over sjøbunnen og at disse må ha løpt over de fra Steg 1. Verdiene for τ_y og μ_{HB} ble justert i flere steg til de gjenskapte utløpsdistanse for steg 1 og steg 2 (se Tabell 2). Til sammen er tykkelsen av skredavsetninger observert i felt på sjøbunnen i Namsfjorden 2-3 m (NGI, 2014). Dette samsvarer med BING resultatene som oppnås ved å summere modellert tykkelse fra Steg 1 og 2.

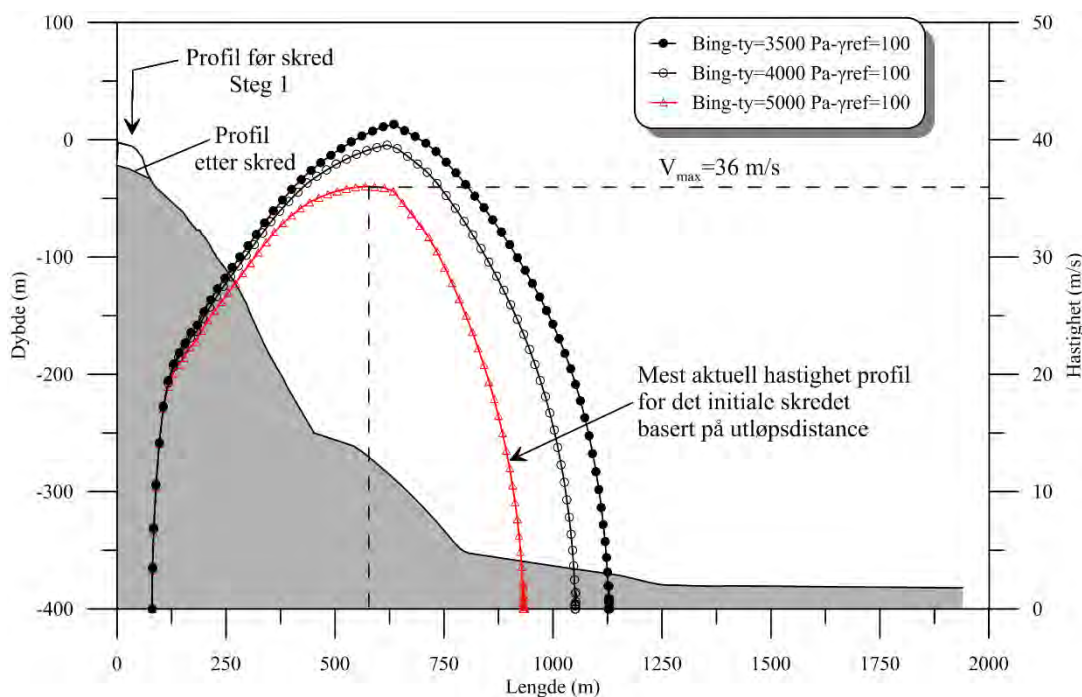
For å oppnå en utløpsdistanse som stemmer med observasjonene for det initiale skredet (steg 1) er det nødvendig å bruke en yield-styrke (τ_y) rundt 5000 Pa. Denne verdien er høyere enn det som forventes for den sensitive leira i området og for en omrørt silt/sand. Den relativ høye verdien av τ_y brukt i BING kan forklares med at den representerer en gjennomsnittsverdi for sedimentene. Dette kan også skyldes at BING antar 100 % omrøring i starten av skredhendelsen, men i virkeligheten vil denne variere. For steg nr. 2 oppnås den best tilpassede utløpsdistansen med $\tau_y = 2000$ Pa.

Figur 7: Hastighetsprofil i front av det antatte initialscredet (steg nr. 1). Den røde linja viser hastighetsprofilen som gir best tilpasning til observert utløpsdistanse.

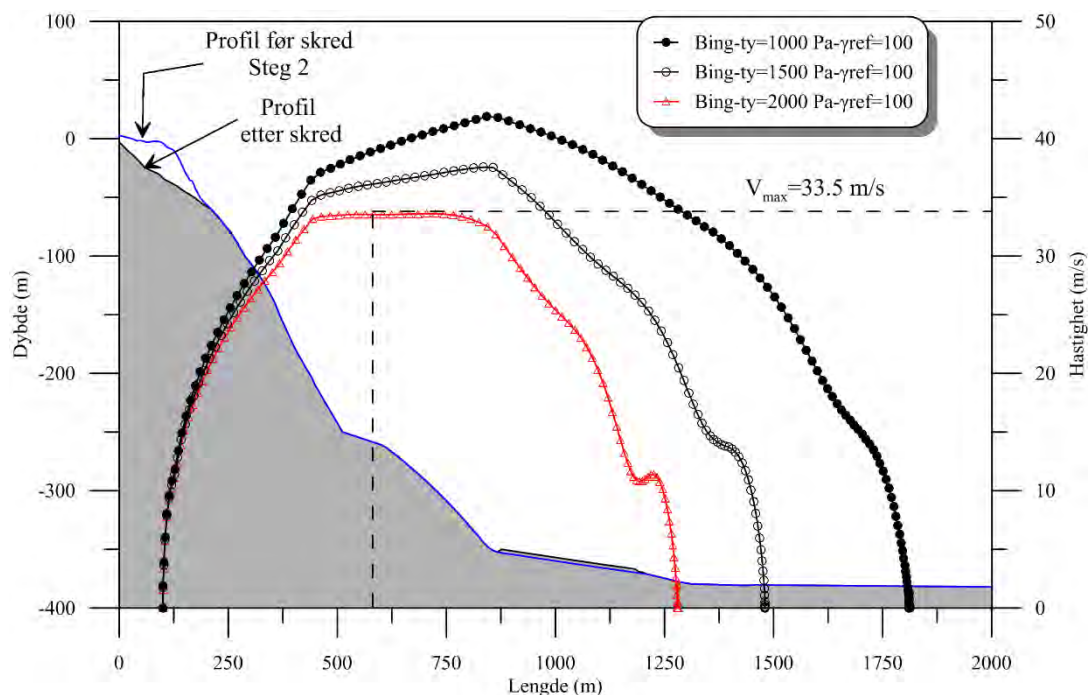
Figur 8: Hastighetsprofil i front av kvikkleireskred (steg nr. 2).
 Den røde linja viser det mest sannsynlige hastighetsprofilet som gir best tilpasning til observasjonene.

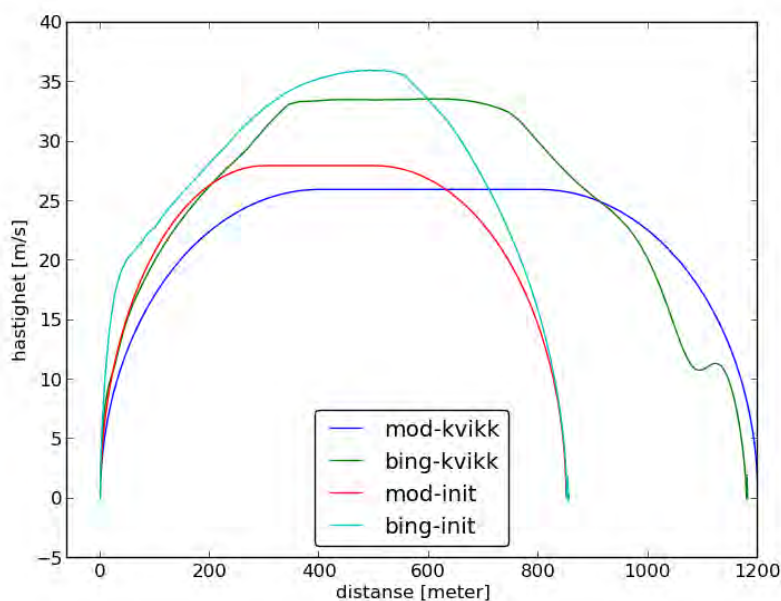
Figur 11: Hastighetsforløpet for det initiale skredet (linje merket 'mod-init') og kvikkleireskredet ('mod-kvikk') som er brukt i flodbølgeberegningene sammenlignet med hastighetene fra BING (se utløpsmodelleringen over).

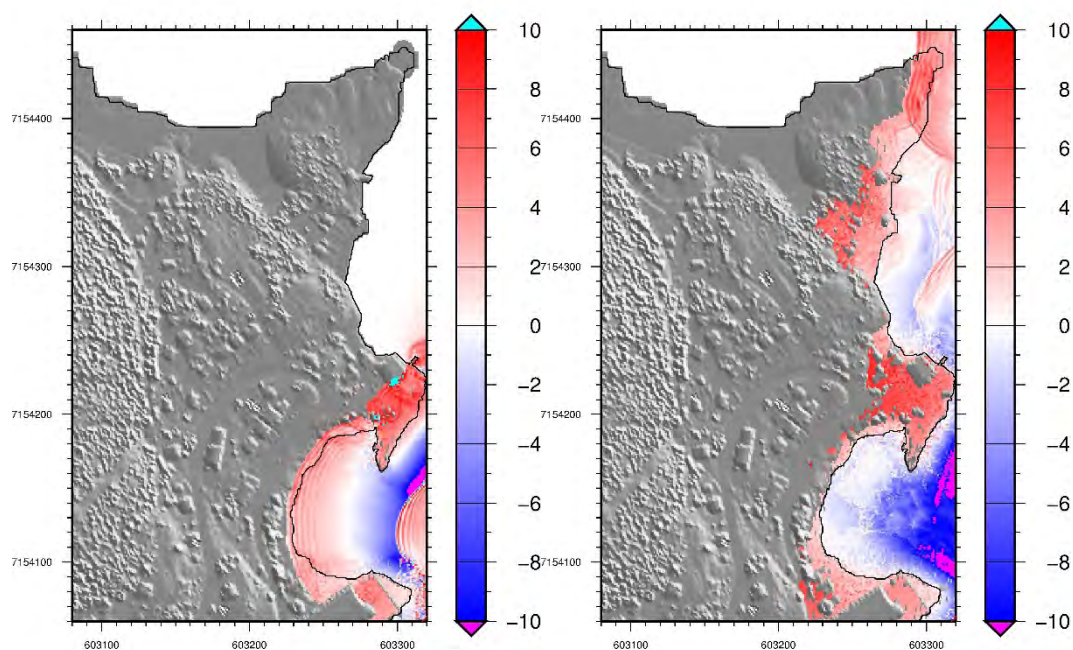
Figur 13: Øyeblikksbilde av vannoverflaten vest for skredområdet etter 15 s (venstre delfigur) og 30 s.

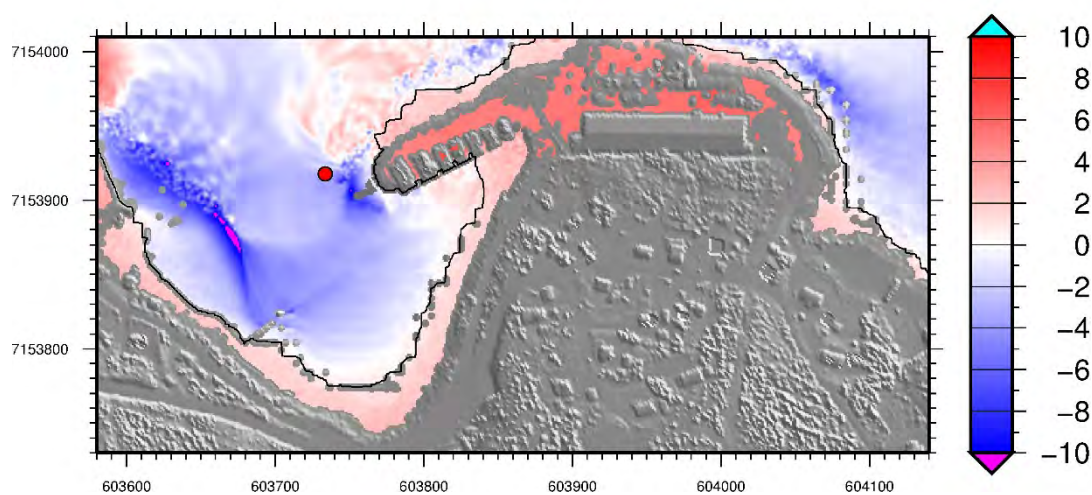
Etter at det initiale skredet er løst ut, løsnet kvikkleireskredet på grunn av avlastning i fronten. Modelleringen viser at den observerte uttrekkingen av vannet i Djupvika kan forklares ved hjelp av et sammenhengende kvikkleireskred. Skredet kan likevel ha vært retrogressivt, men i så fall med kort tidsforsinkelse mellom hver avskalling slik at skredet etter omrøring henger sammen. Det er godt samsvar mellom det som er modellert og det som ble registrert under hendelsen når det gjelder bølgedalen inn mot Djupvika.

Figur 14: Øyeblikksbilde av vannoverflaten i Djupvika etter 48 s. Bølgedalen som er generert av kvikkleireskredet er på tur inn. Rødt punkt viser hvor tidsserien fra Figur 15 er målt.

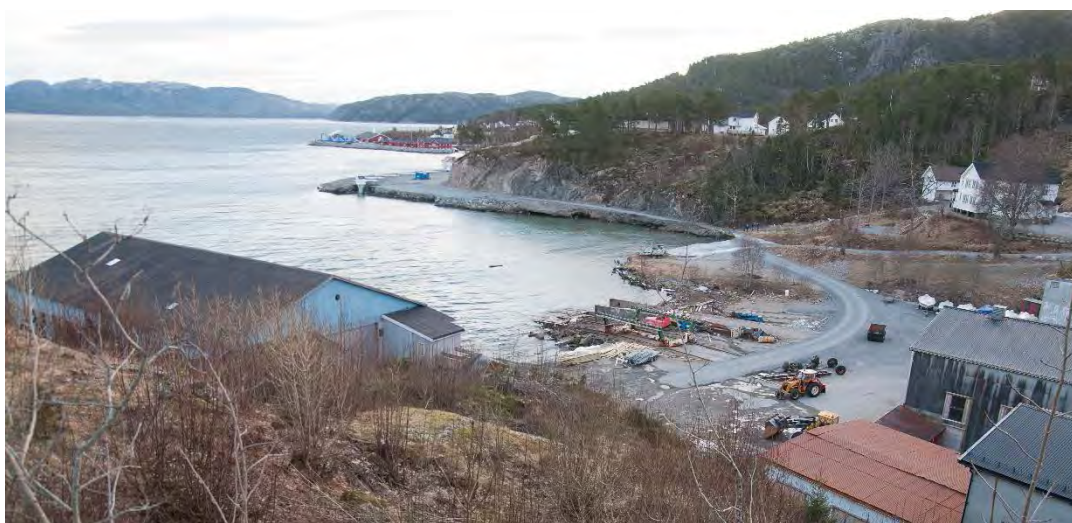
Figur 2: Oversikt over skredområdet og østre del av Sagvika. Oppskyllingen på den flate plassen utenfor snekkeriet kan lett sees foran maskinene i nedre del av bildet (mørk grus).

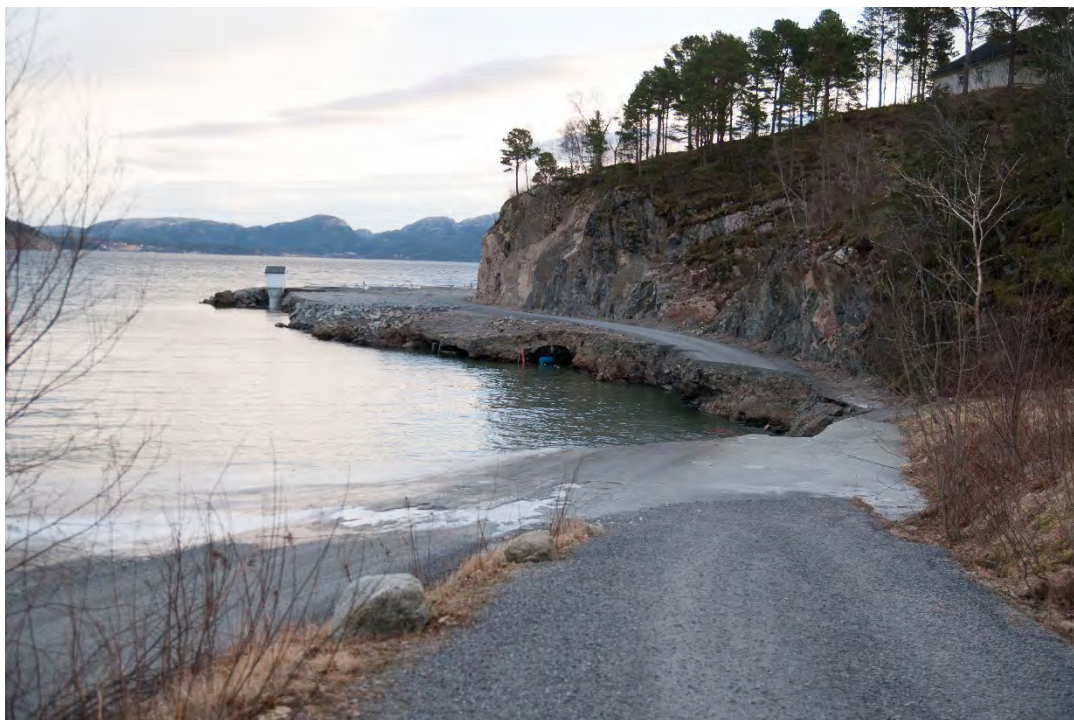
Figur 3: Skredområdet sett mot øst. Vannlekasje kan sees som is på veien.

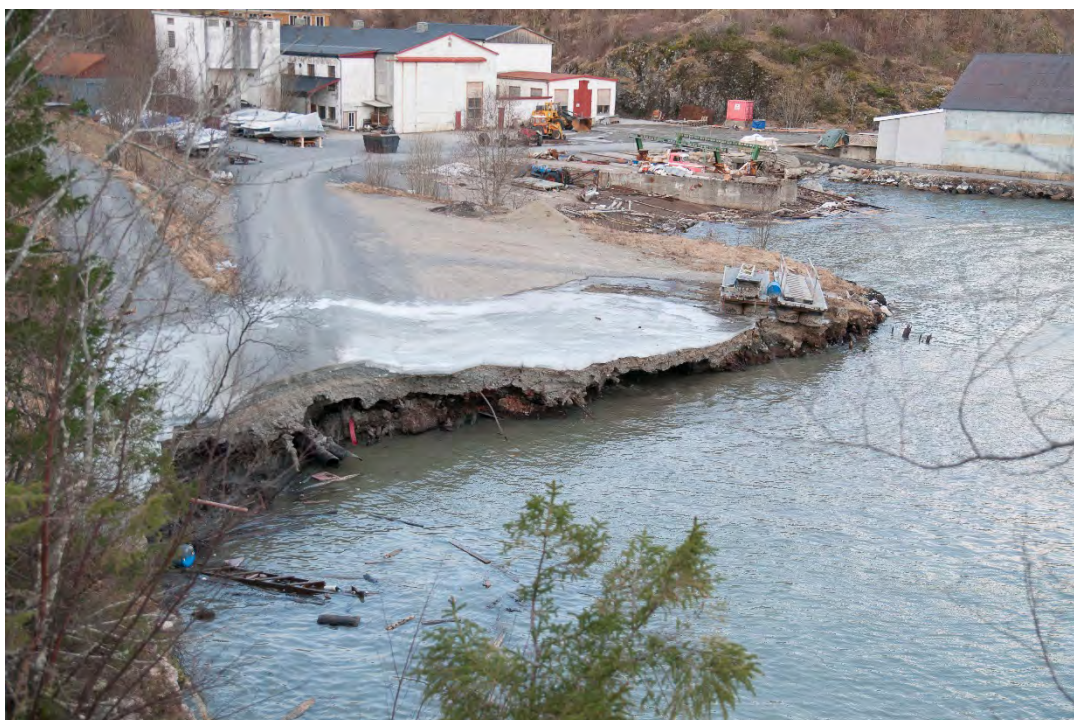
Figur 4: Skredkanten sett mot vest. Snekkeriet til høyre. I bruddkanten kan vanntilførselen til settefiskanelgget sees (ved rødt rør).

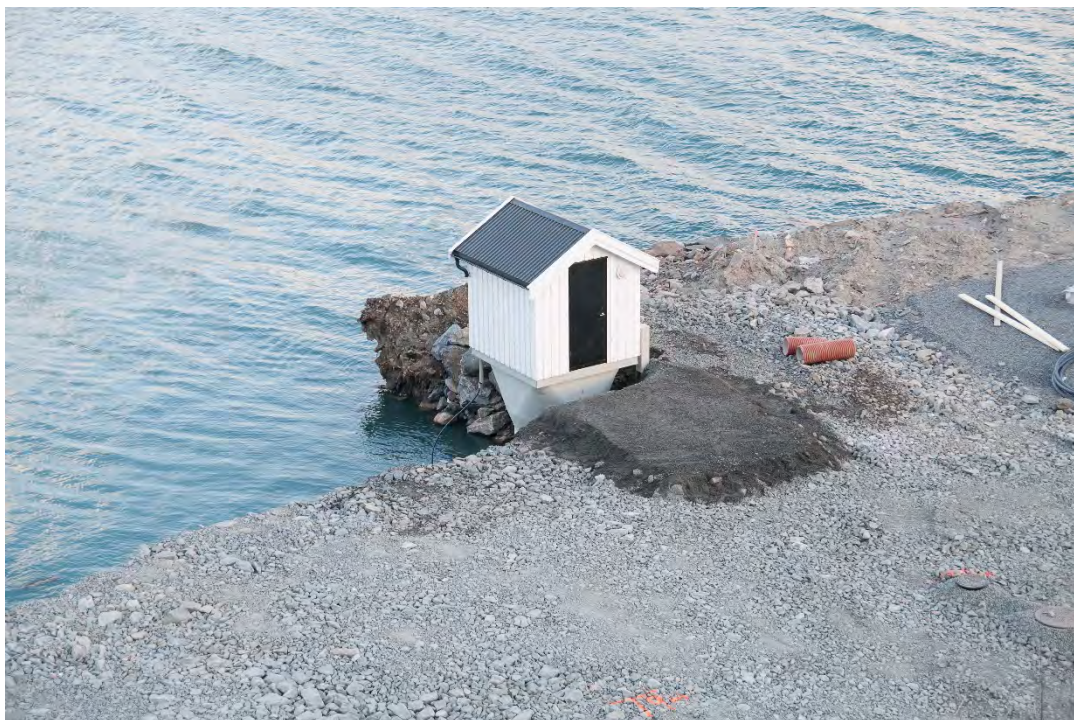
Figur 5: Pumpehus som kan se ut som den østlige begrensningen av skredkanten. Bildet tatt mot nord

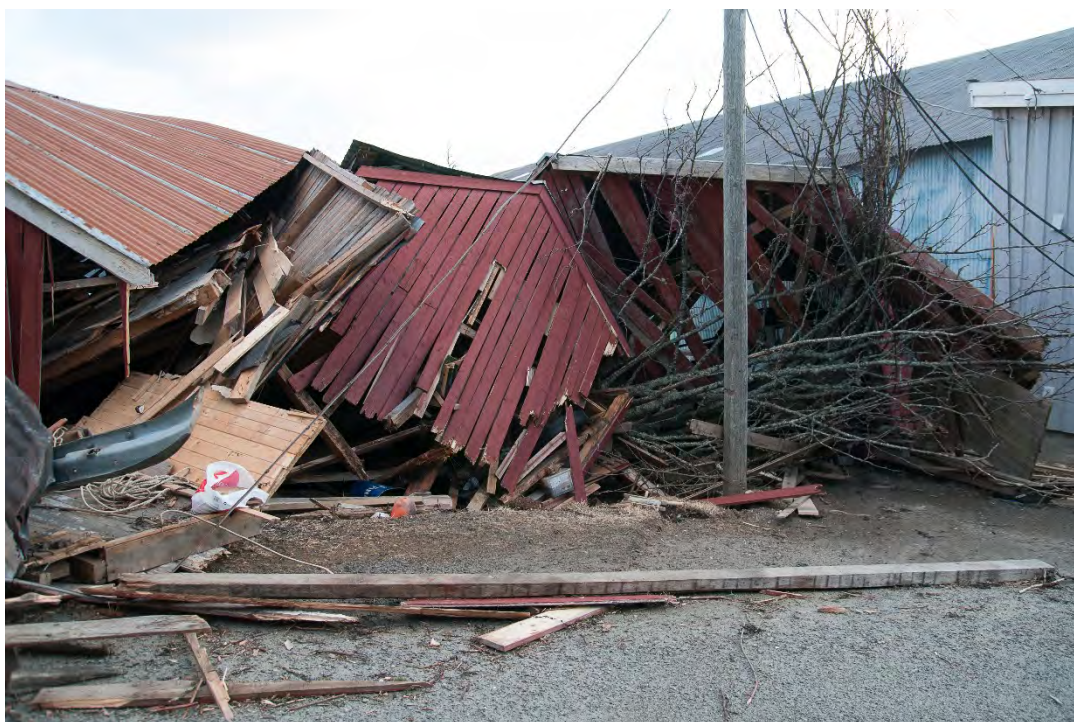
Figur 6: Ødelagte naust vest for snekkeriet.

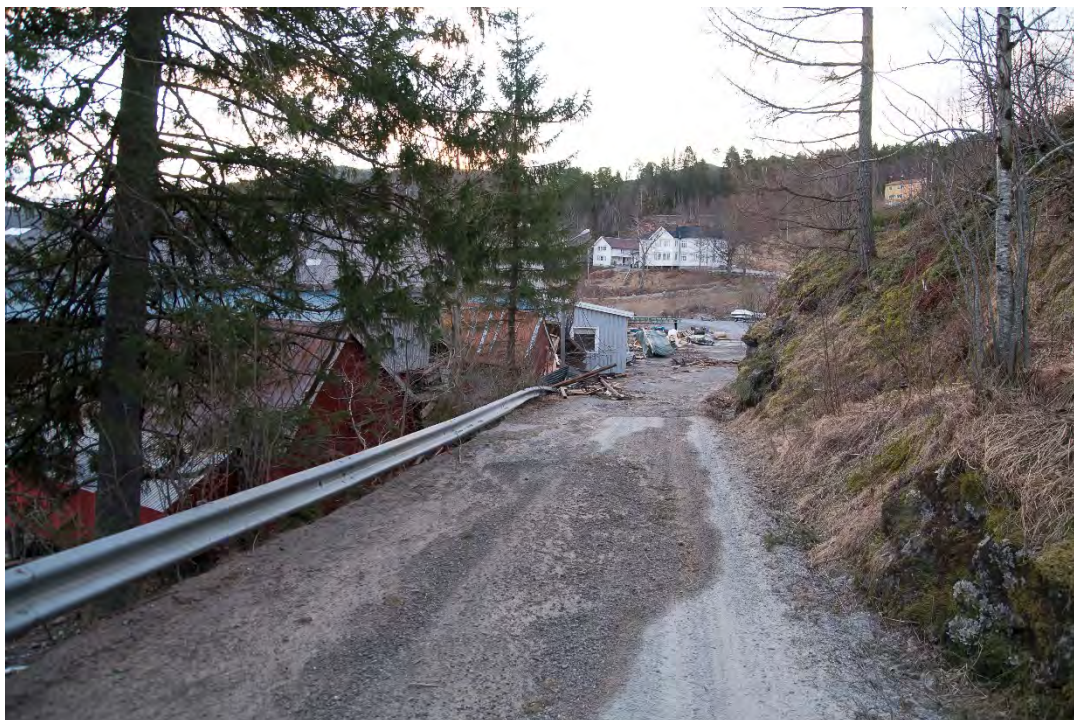
Figur 7: Ved snekkeriet i Sagvika. Det var stort sett tydelig å se hvor det har vært vann og ikke. På plassen utenfor snekkeriet videre ned veien har det vært vått men ikke på hele plassen. Det kunne se ut som om det var begrenset med vann som skylte opp fra østsiden av snekkeriet.

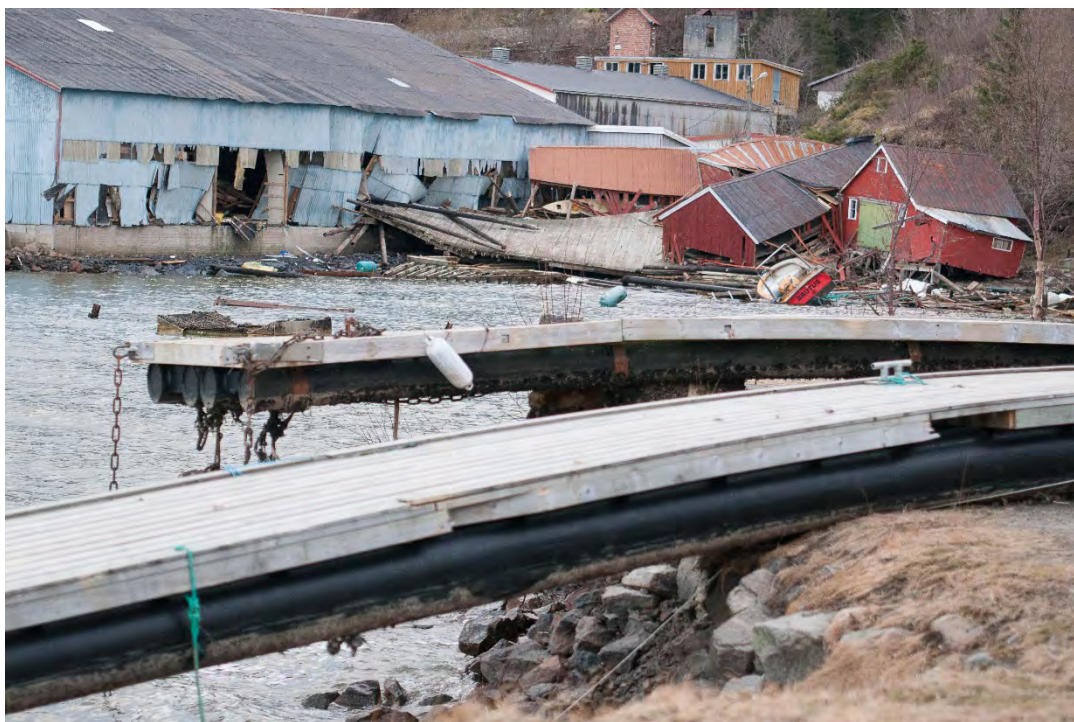
Figur 8: Sagvika med snekkeriet (blått bygg), ødelagte naust, og flytebryggene til småbåthavna som er avsatt på land. Bildet tatt fra butikken mot sørøst.

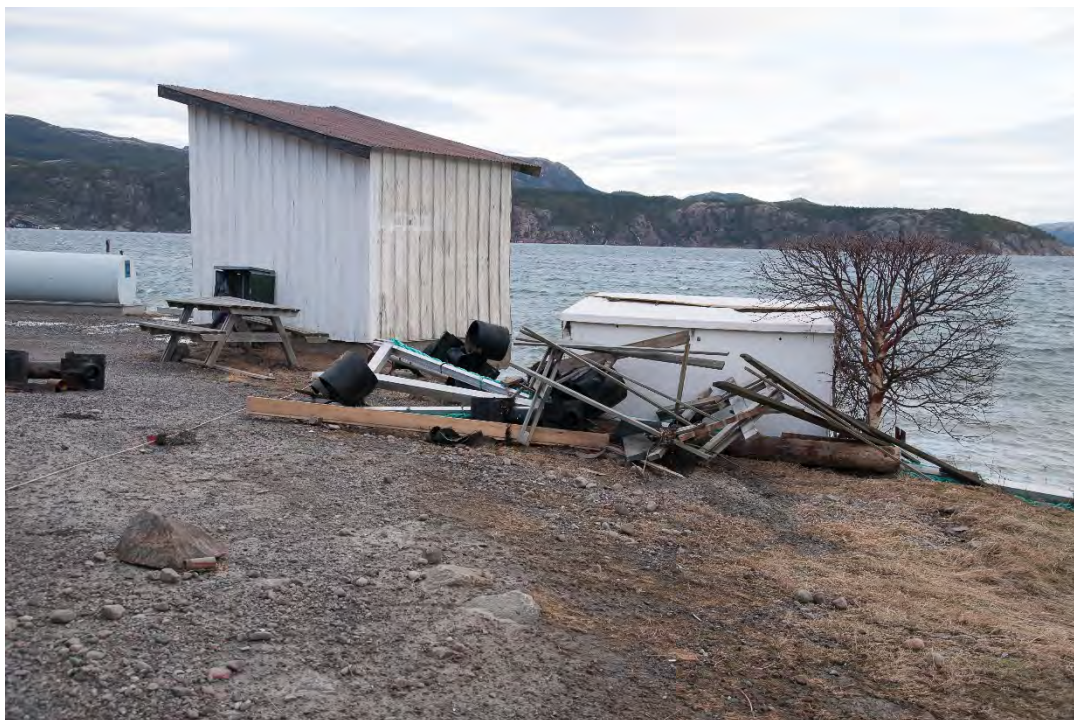
Figur 9: Odden utenfor butikken nord i Sagvika. Legg merke til at bordet lengst til venstre og søppelkasse står. Må ha vært begrenset strømningsdyp der. Bildet er tatt mot nord.

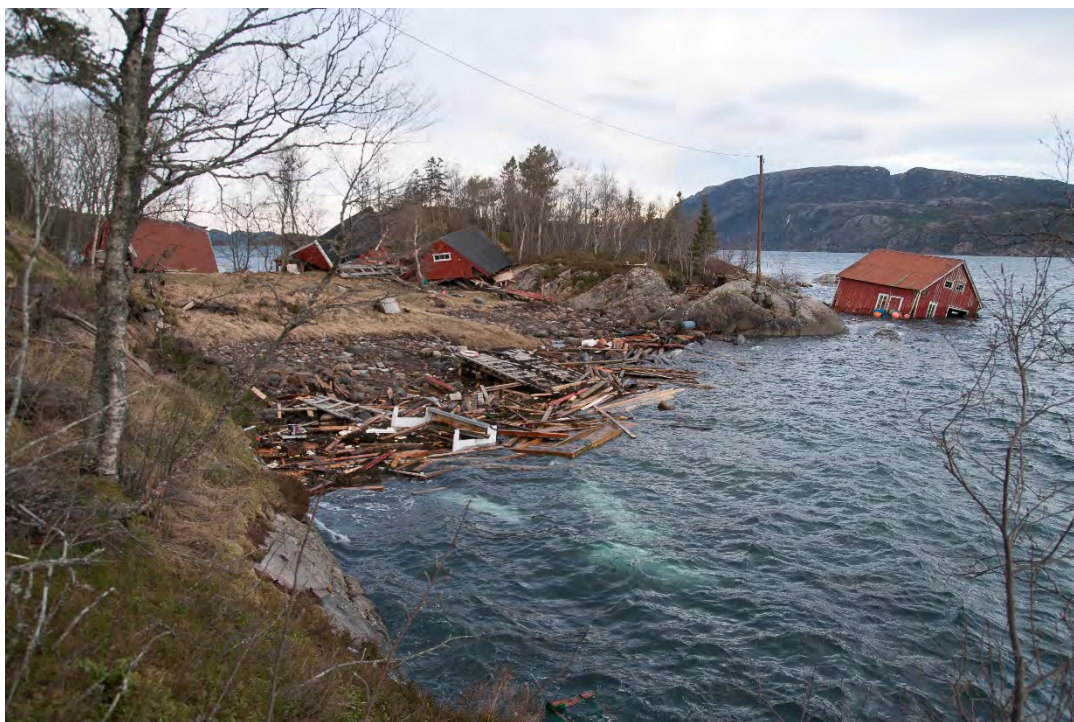
Figur 10: Ødelagte naust ved Kvalvikskjæret NV for Sagvika.

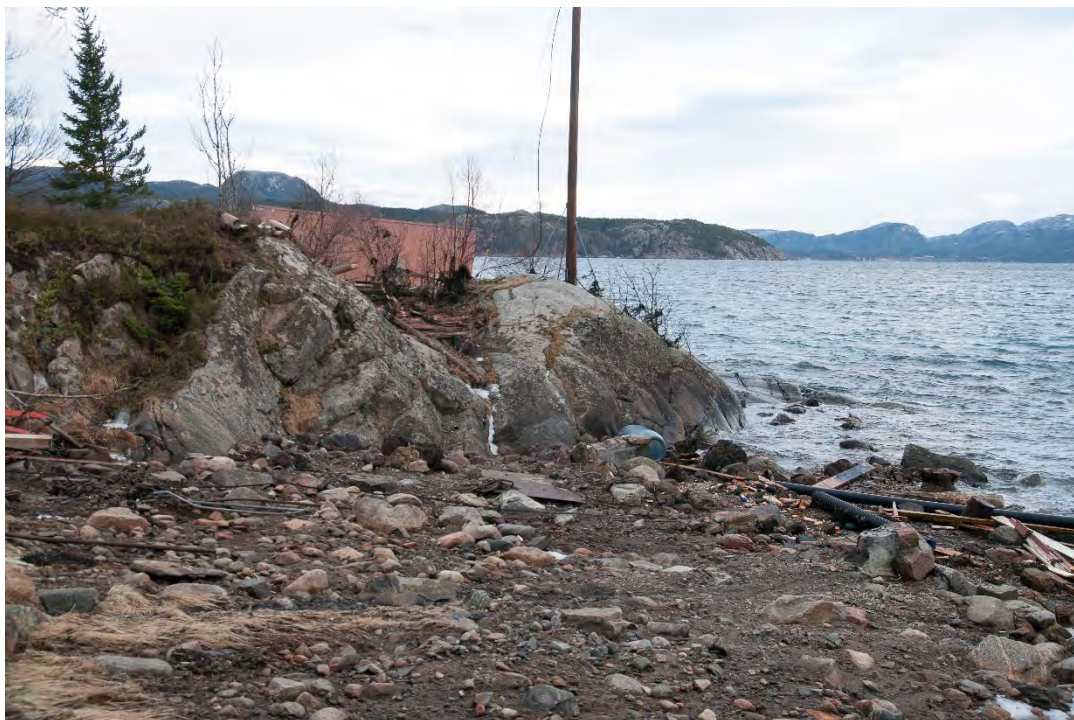
Figur 11: Tang i trærne på Kvalvikskjæret. Naust i bakgrunnen er delvis dratt ut i sjøen. Det var ved dette naustet det var observert en ett tonn tung stein som flodbølgen hadde dratt med seg opp på grunnere vann.

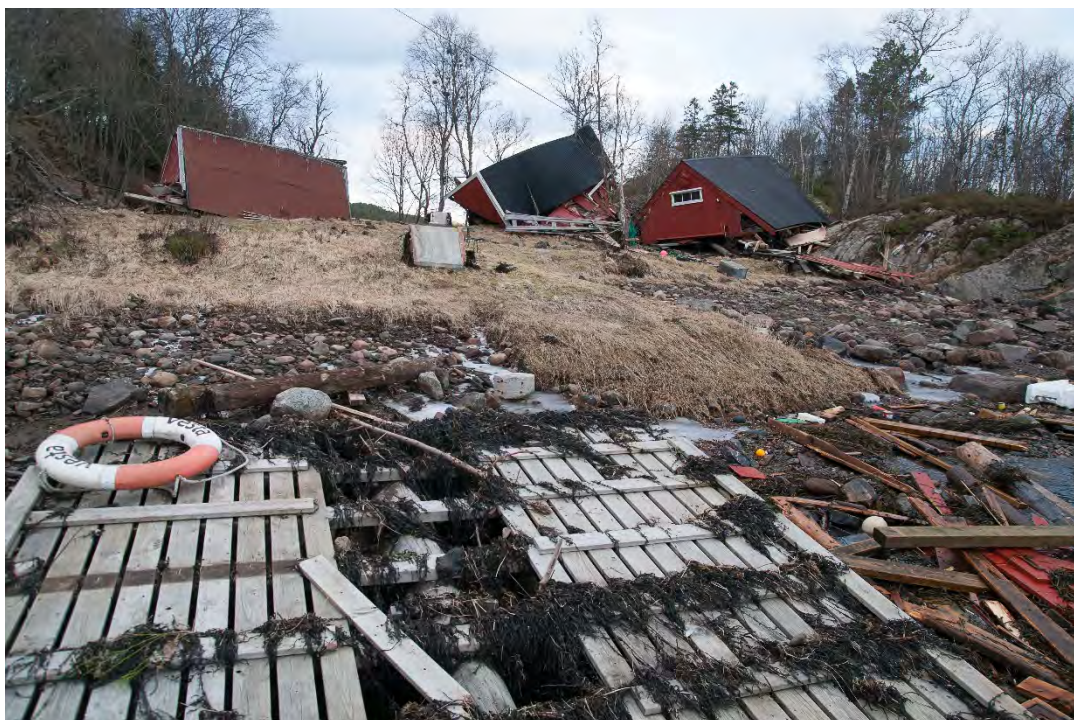
Figur 12: Kvalvikskjæret. I forgrunnen ser man hvor disse naustene tidligere stod. Et naust som stod i mellom disse tre, ble skjøvet videre over odden og ut i fjorden på andre siden.

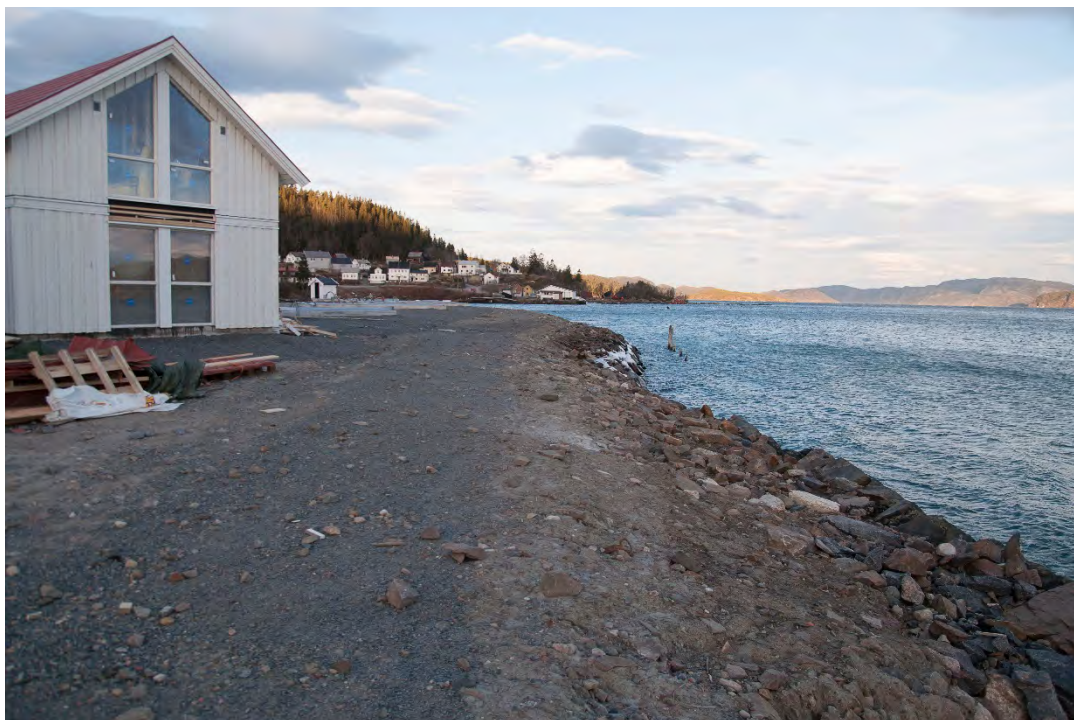
Figur 13: Mellom skredet (pumpehus sees i bakgrunnen) og Djupvika, bildet tatt mot Kvalvikskjæret. Ingen tegn til oppskylling (d.v.s. <math>< 3\text{ m}</math>).

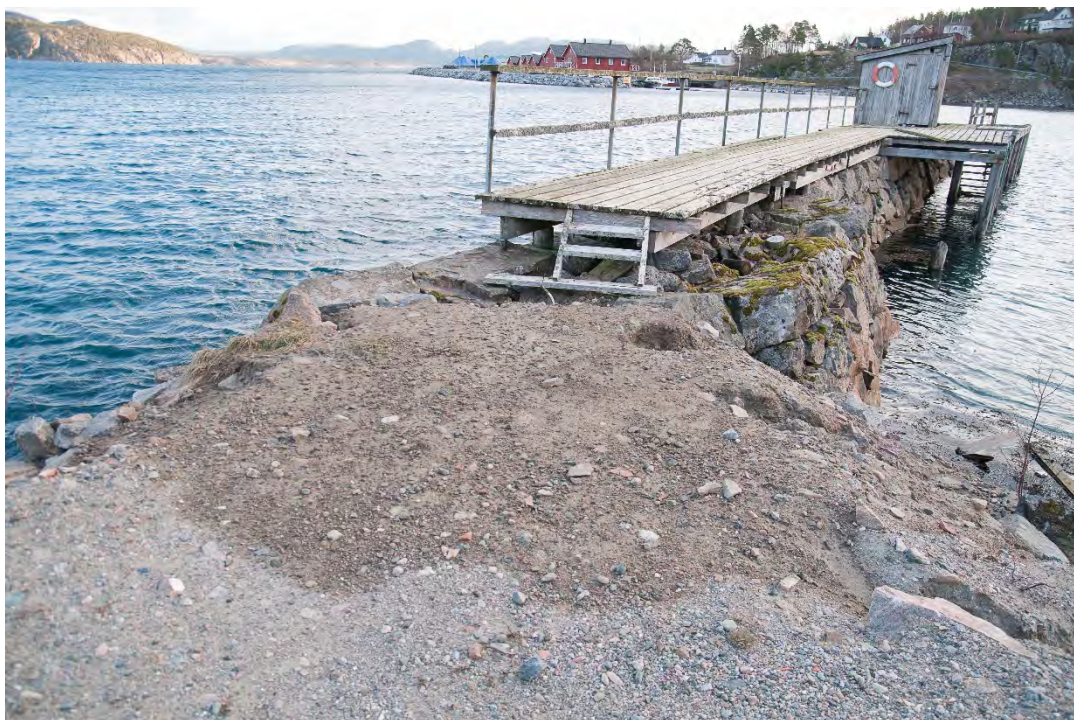
Figur 14: Vann slo så vidt over molo i Djupvika (punkt 4), rorbuene og settefiskanlegget sees i bakgrunnen. Selve vika ligger inn til høyre i bildet.
