Skredet ved Nord-Statland

Utredning av teknisk årsakssammenheng

Rapport nr. 93-2014

Desember 2014

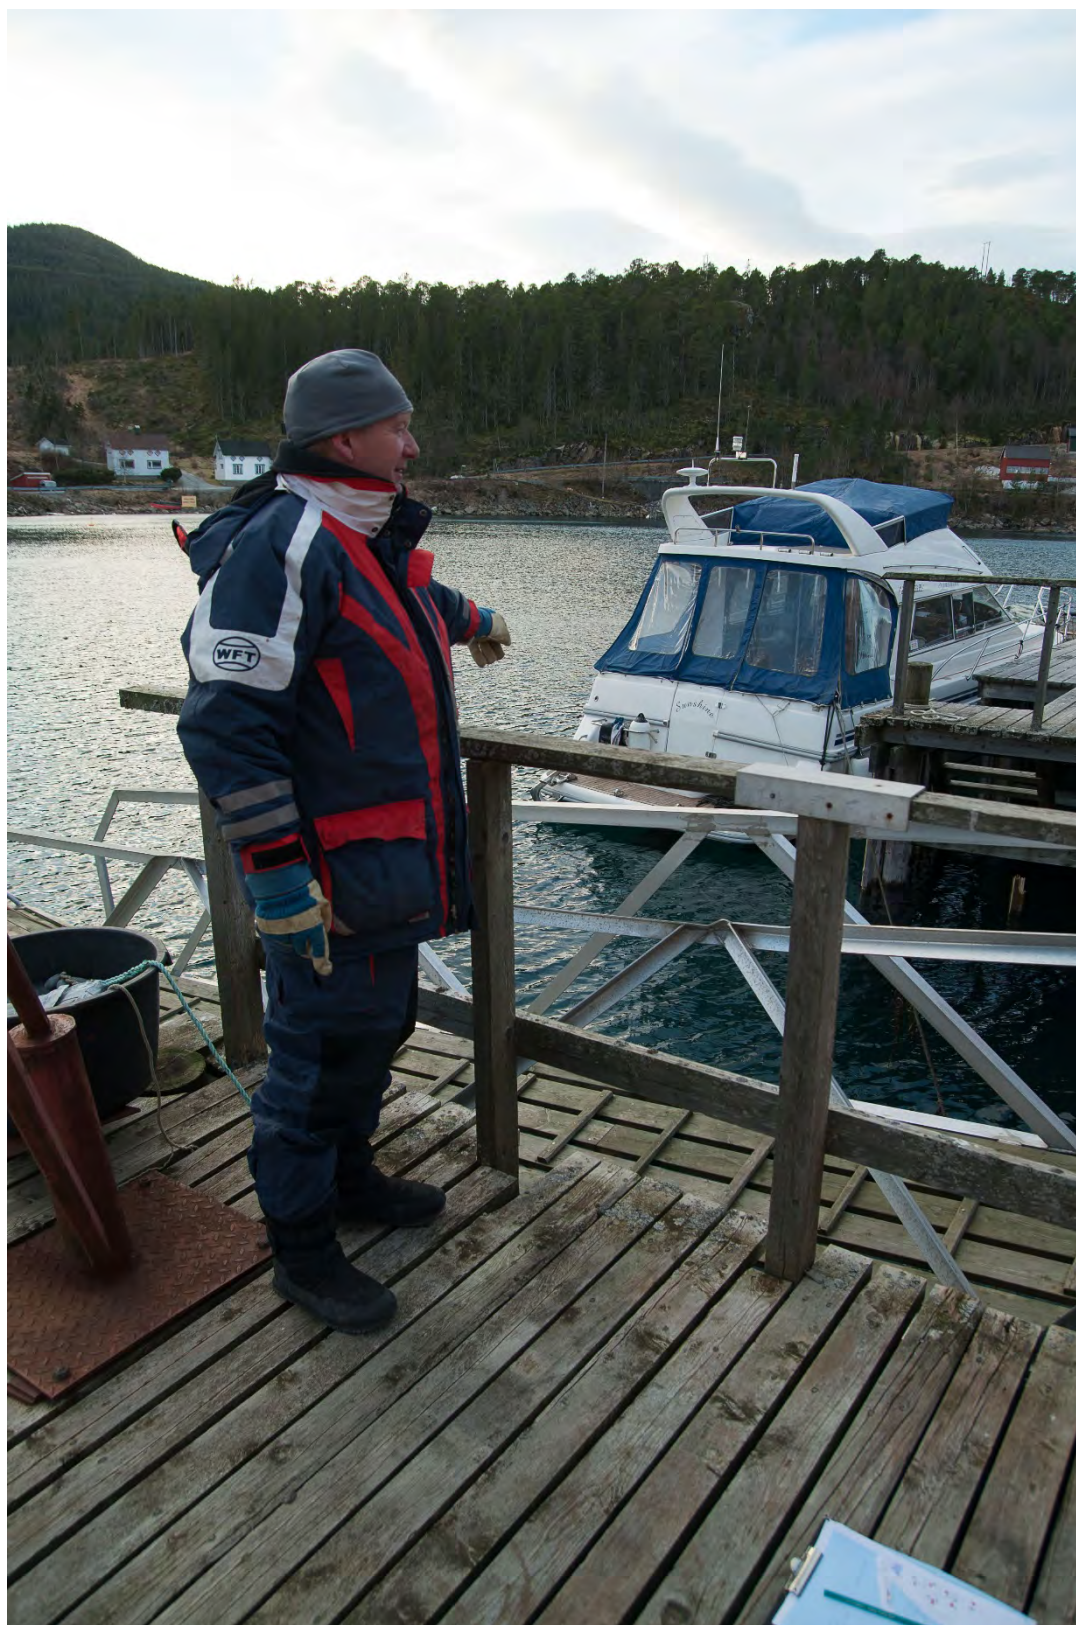
Figur 15: Denne båten lå 5-6 m dypere enn den gjør på dette bildet.

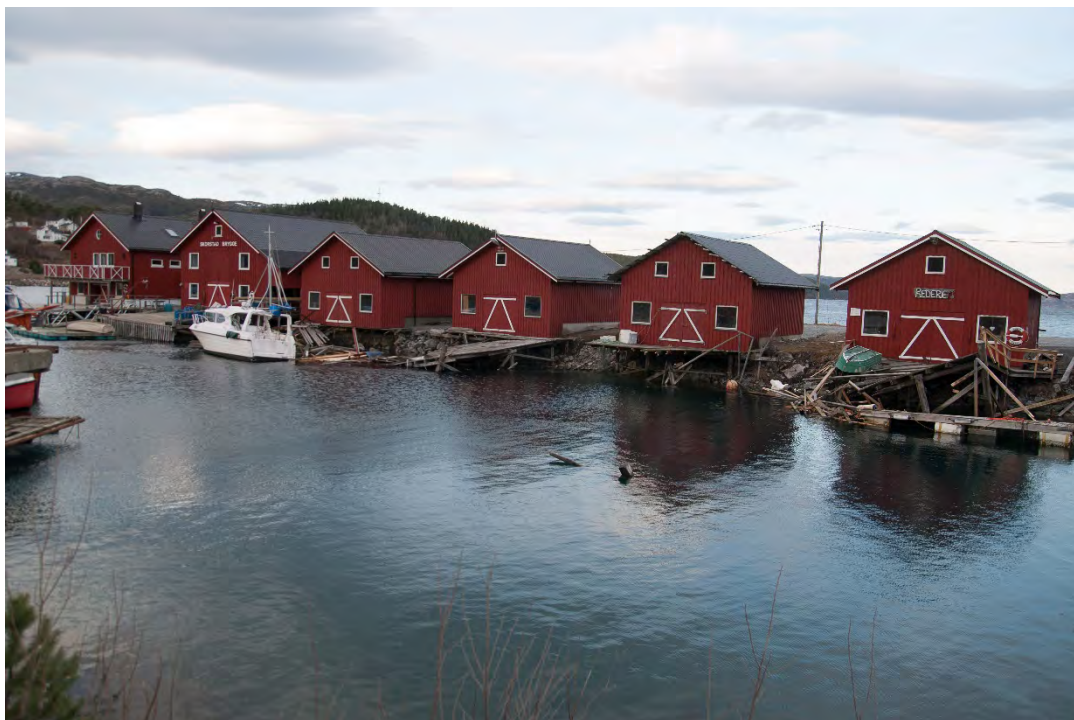
Her ligger det sju rorbuer, med tilhørende kaianlegg mot sør-øst (i Djupvika). Fire av kaiene/bryggene ble ødelagt. Flere båter fikk også skader og minst en båt sank etter skadene den ble påført. Øyenvitner beskriver at det kom en bølge på 4-5 m med avtagende høyde inn mot land og ut mot fjorden, og at det tok ca. 1 min («vanskelig å anslå») før det roer seg ned og vannet begynner å strømme ut i strie strømmer. Et øyenvitne observerte at en båt som lå til kai var i kontakt med bunnen når vannivået var på det laveste. Dypet er anslått til å være ca. 6 m (fra NN1954) der båten lå, det vil si at vannivået kunne vært 4.5 m lavere enn havnivået på det aktuelle tidspunktet. Et øyenvitne anslår at vannet i vika kom tilbake til tilnærmet opprinnelig nivå i løpet av ytterligere et minutt etter at vannet begynte å strømme ut. Under hendelsen opplever flere vitner voldsom lyd og store virvler i bukta («som Namsen i storflom»). Båter kastes rundt og kaianleggene rives i stykker (bygget i tre).

Figur 16: Rorbuene ved Saltbuodden hvor fire av bryggene ble totalt ødelagt. Kai i betong som ligger på motsatt side av rekken av rorbuer sees helt i venstre bildekant.

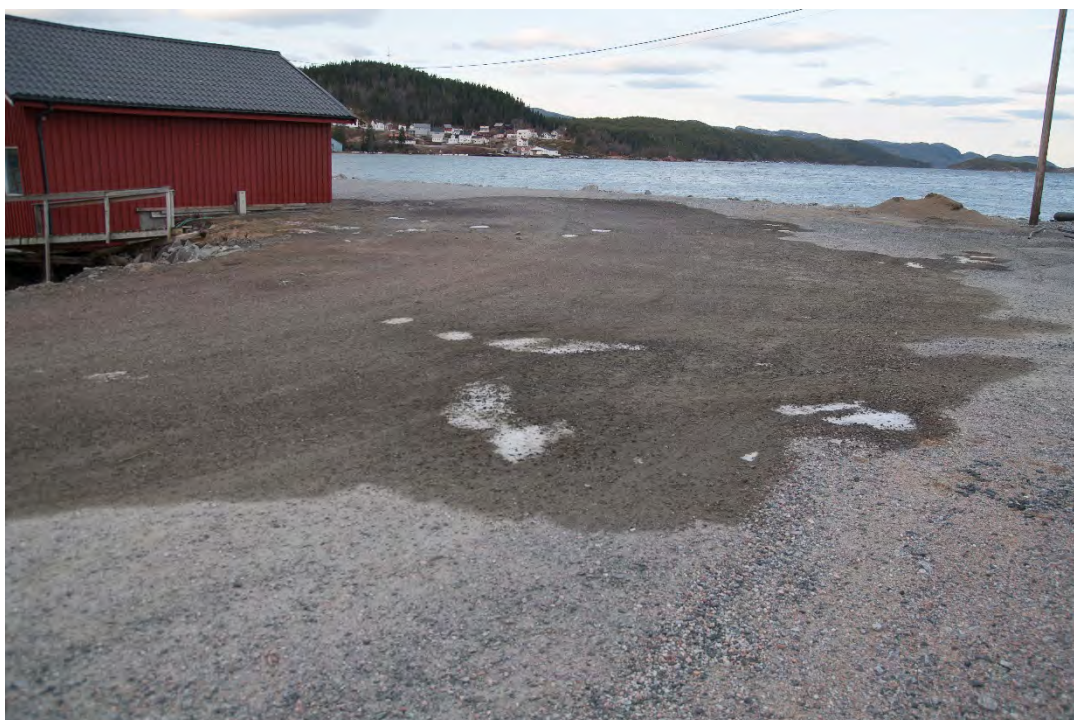
Figur 17: Oppskylning innerst, lengst øst på Saltbuodden. Rorbuer/kaier ligger til venstre. Snekkeriet (sees så vidt til høyre for nærmeste rorbu, blått bygg), butikken (bygg lengst til høyre ned mot fjorden) og Kvalvikskjæret (videre til høyre) sees i bakgrunnen i midten av bildet.

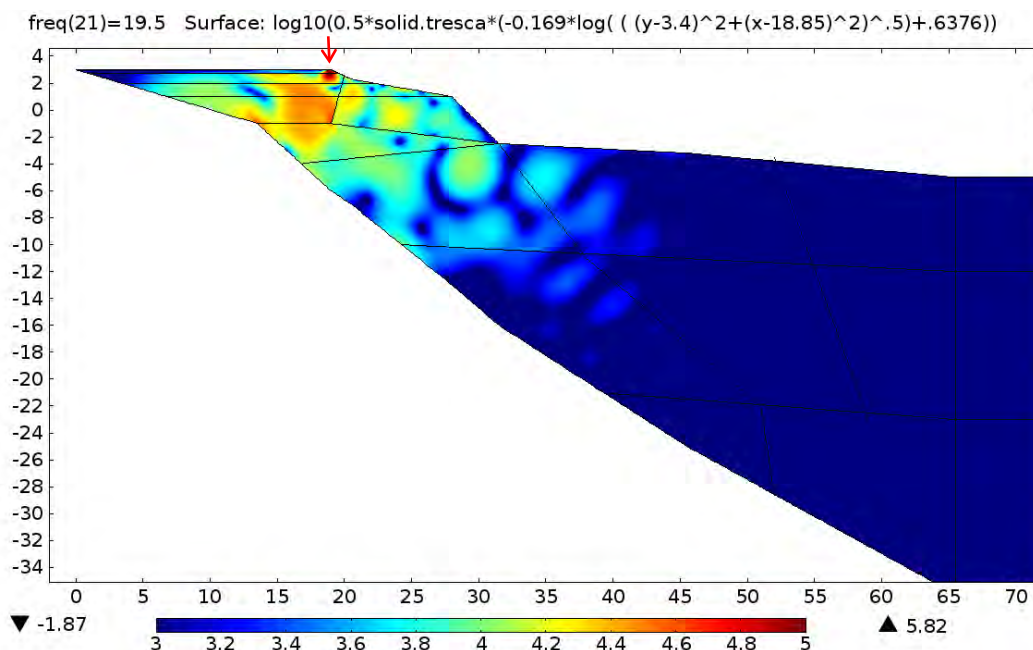
De dynamiske beregningene viser at det oppstår en resonans for frekvenser som er i samme område som lastfrekvensen for vibrovalsen. Skjærspenninger ved slike resonanser er betydelig høyere enn når resonans ikke opptrer. Figur 5.2 viser at det opptrer sykliske skjærspenninger på opp til 10 kPa ned til kote -10m ved resonans. Rød pil i figuren indikerer hvor på overflaten vibrovalsen befinner seg.

Figur 5.2 Sykliske skjærspenninger [Pa] i logaritmisk fargeskala. Rød pil indikerer hvor vibrovalsen er på overflaten.

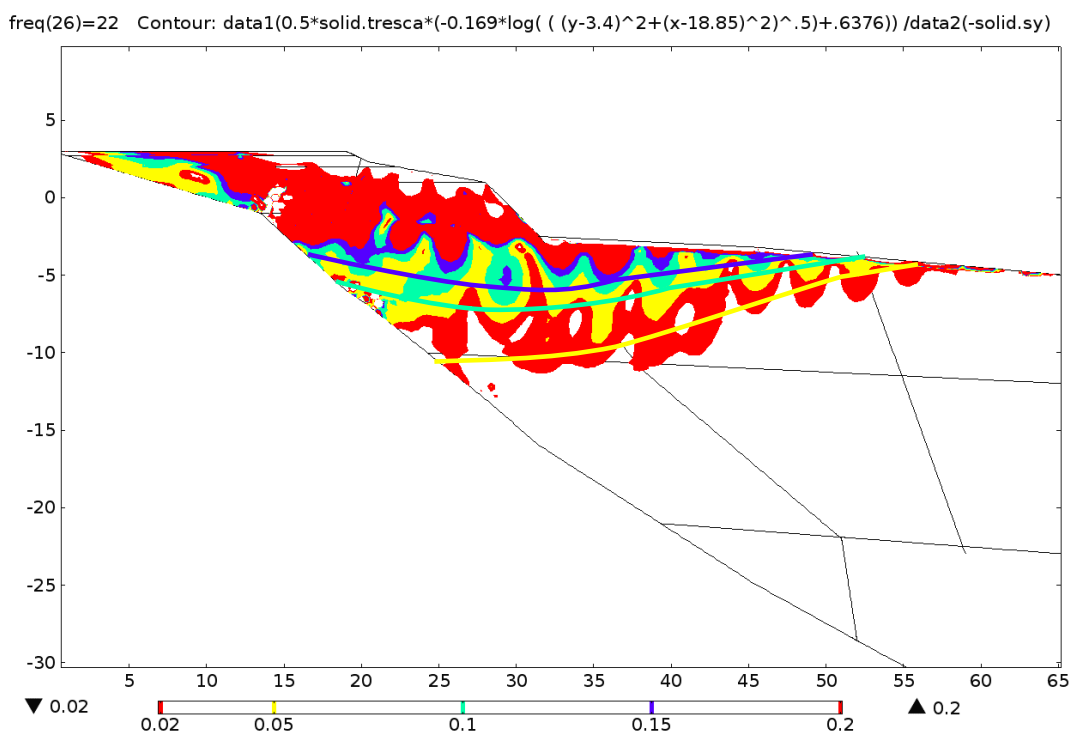
Sykliske skjærspenninger normalisert på de effektive vertikalspenningene er vist i Figur 5.3. Denne figuren er benyttet for å bestemme soner som kan forventes gå til brudd på grunn av rystelsene fra vibrovalsen. Brudd i løsmassene er antatt å skje i soner som er under grunnvannsnivå på kote -1,7m og ned til grensene som er indikert med tykke gule, grønne og blå linjer i Figur 5.3. Figur 5.4 - Figur 5.6 viser soner der løsmassene har gått til brudd for normaliserte sykliske skjærspenninger på henholdsvis 0,05, 0,1, og 0,015.

Figur 5.3 Variasjon av sykliske skjærspenninger normalisert på vertikale effektivspenninger i skråningen utsatt for rystelser fra vibrovalsen. Farger gir størrelsen på skjærspenningene. Gul, grønn og blå linjer viser nedre grense for

område som er antatt å gå til brudd for normalisert skjærspenninger på 0,05, 0,1 og 0,15.

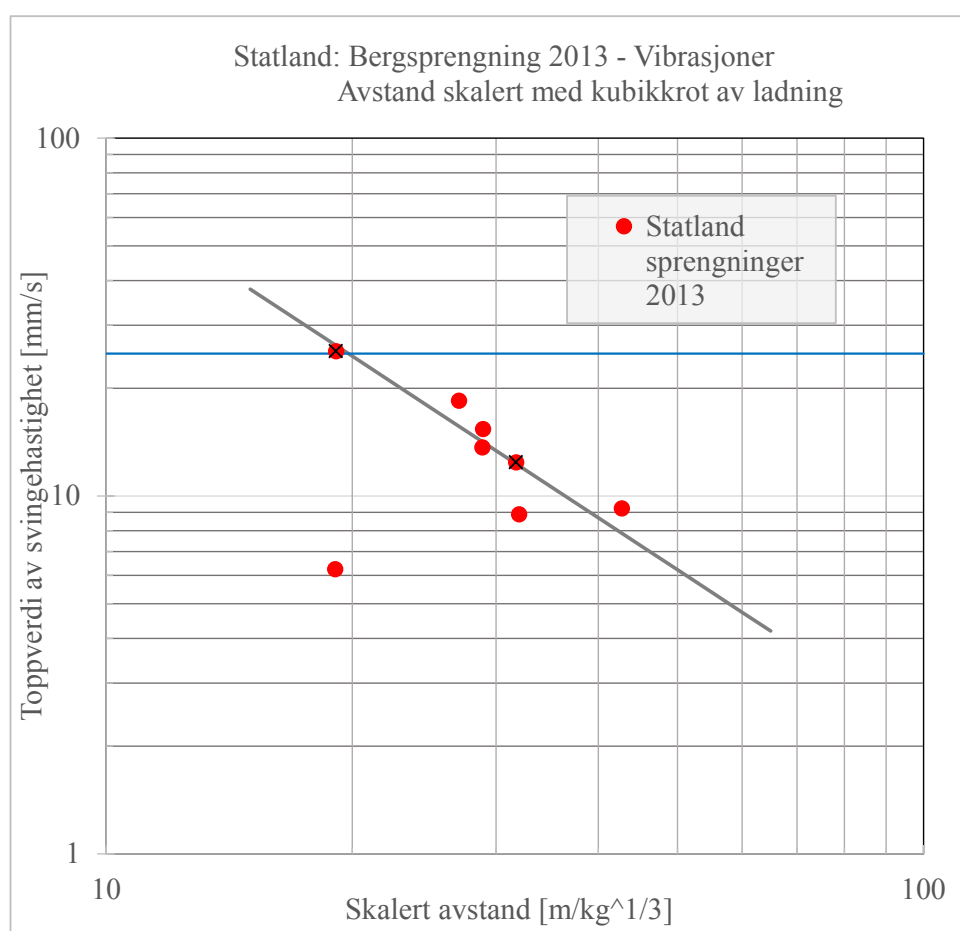
i NS8141-3:2014 // (ps. Grenseverdien oppgitt i NS8141-3 er 43 mm/s. Dette refererer imidlertid til frekvensveide vibrasjoner. Vibrasjonsmålingene på Statland er ikke frekvensveide. Grenseverdien i NS8141-3 tilsvarer 25 mm/s i ikke-frekvensveide vibrasjoner). Grenseverdien i NS 8141-3 er satt med god margin for å sikre at vibrasjoner fra sprengninger ikke bidrar til å utløse skred i sensitive masser.

Sprengningene ble avsluttet over et halvt år før skredet gikk og de vibrasjonene som sprengningene medførte i de potensielt ustabile massene som senere raste ut, har neppe overskredet grenseverdien i NS8141-3. På denne bakgrunnen vil vi utelukke at vibrasjoner fra sprengningene kan ha bidratt til å utløse skredet 29/1-2014.

Figur 8.1 Målte og estimerte vibrasjoner fra bergsprengning på Statland i perioden 8/7-2013 til 20/8-2013. Toppverdi av uveid svingehastighet plottet mot avstand skalert mot kubikkrot av ladning. Innlagt grenseverdi fra NS 8141-3:2014

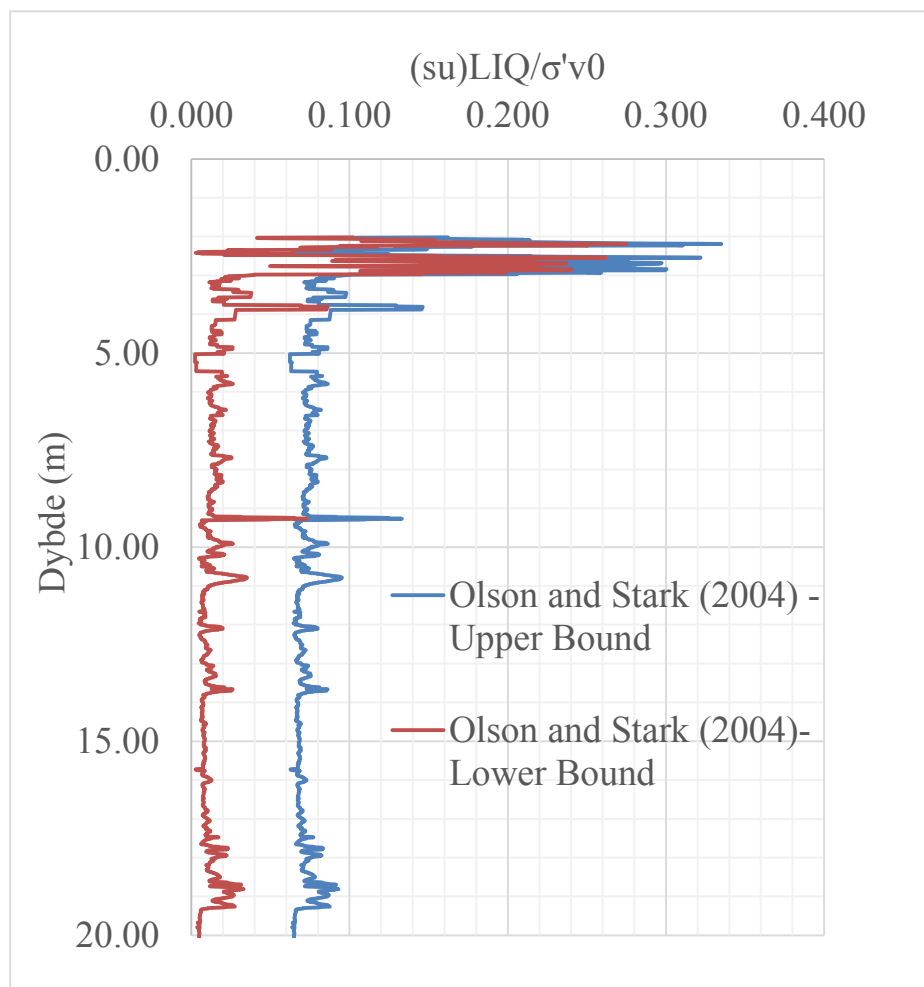
Verdiene for residualstyrke over er sammenlignet med residualstyrke (eller liquified styrke) fra tolkning av CPTU-7 med korrelasjoner fra ref. (4), og plottet i Figur 7. Residual styrken er benevnt $(s_u)_{LIQ} / \sigma'_{v0}$ i Figur 7. Residualstyrken tilsvarer pkt. C i Figur 1. Sammenligningen viser at residualfasthet fra sykliske labforsøk (ref 3) er omtrent dobbelt så høye som residualfasthet fra tilbakeregninger av skred (ref 4). Det er dermed konservativt å benytte de labforsøkbaserte residualfasthetene i videre beregninger.

Figur 7 Tolkning av residualstyrke fra korrelasjoner i ref. (4)

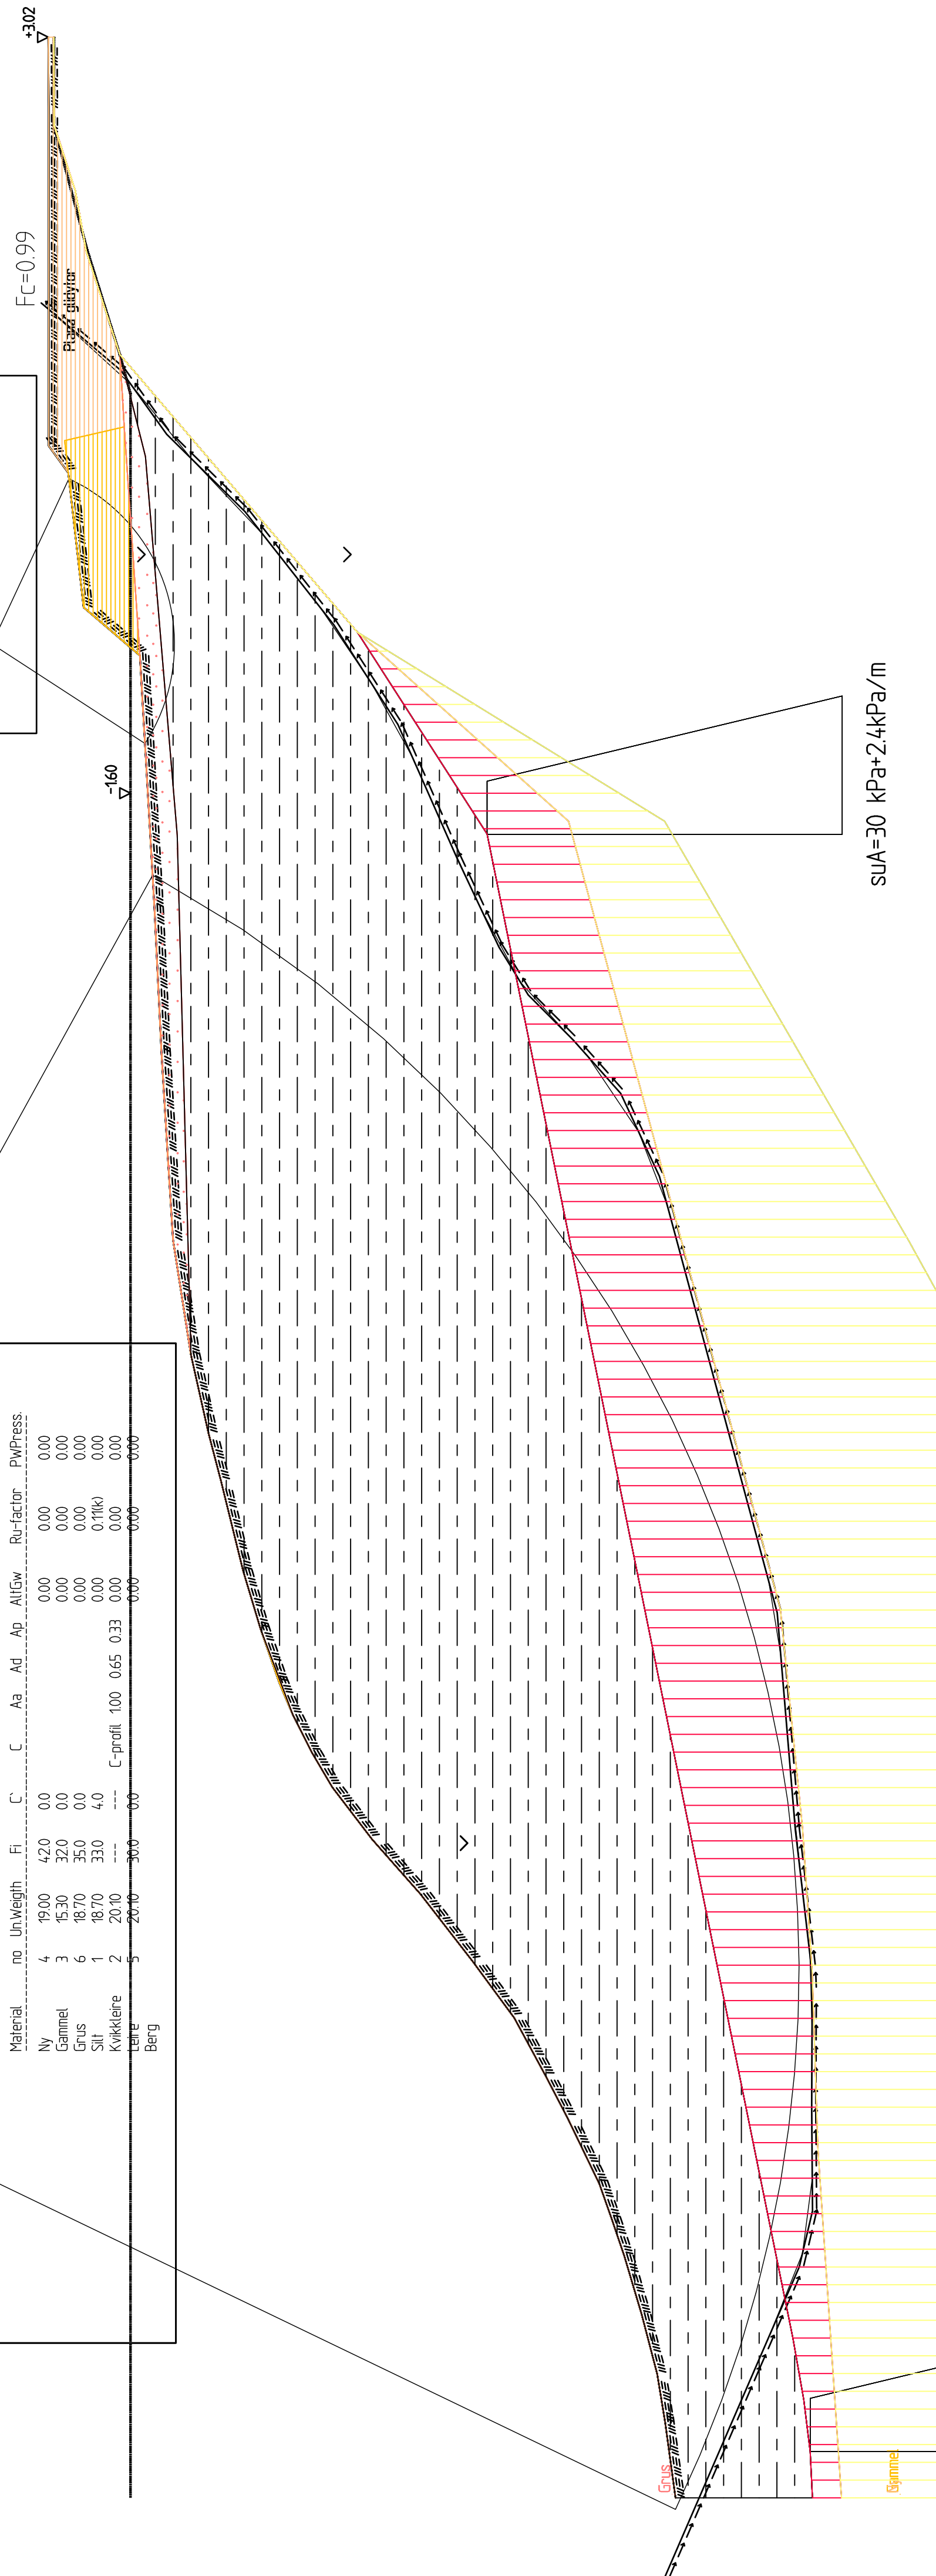
Stabilitet - Profil C
Situasjon etter utfylling januar
Beregningsforutsetning (1)
Lag nr. 2. Sand, silt, leire - drenert

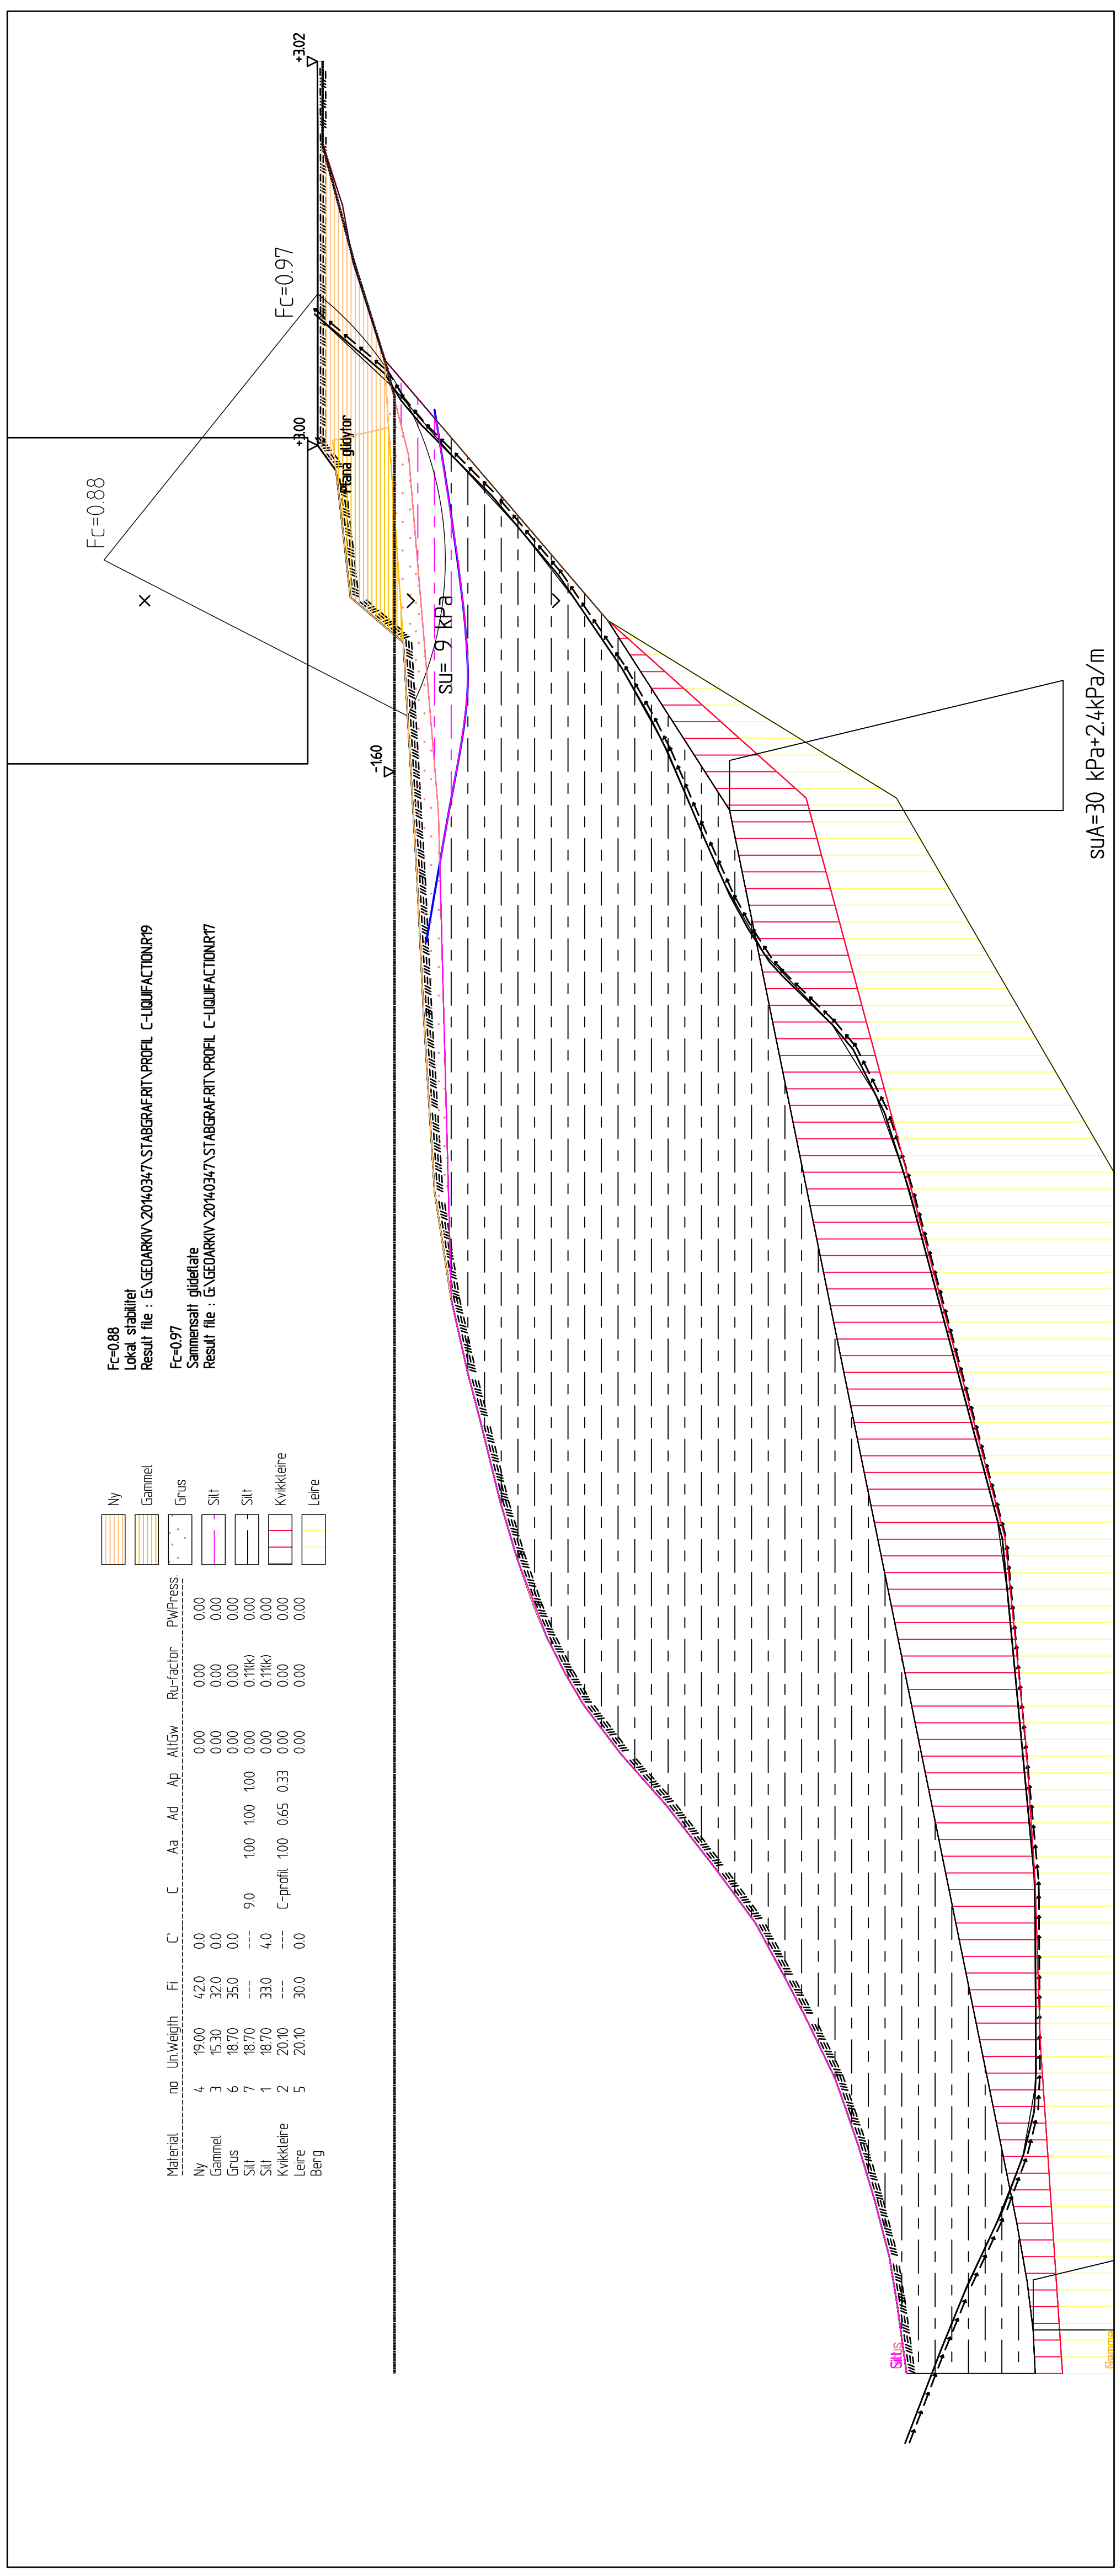
Stabilitet - Profil C
Situasjon etter siste utfylling
Beregning forutsetning (1)
Syklisk styrke - $su/p0' = 0.15$

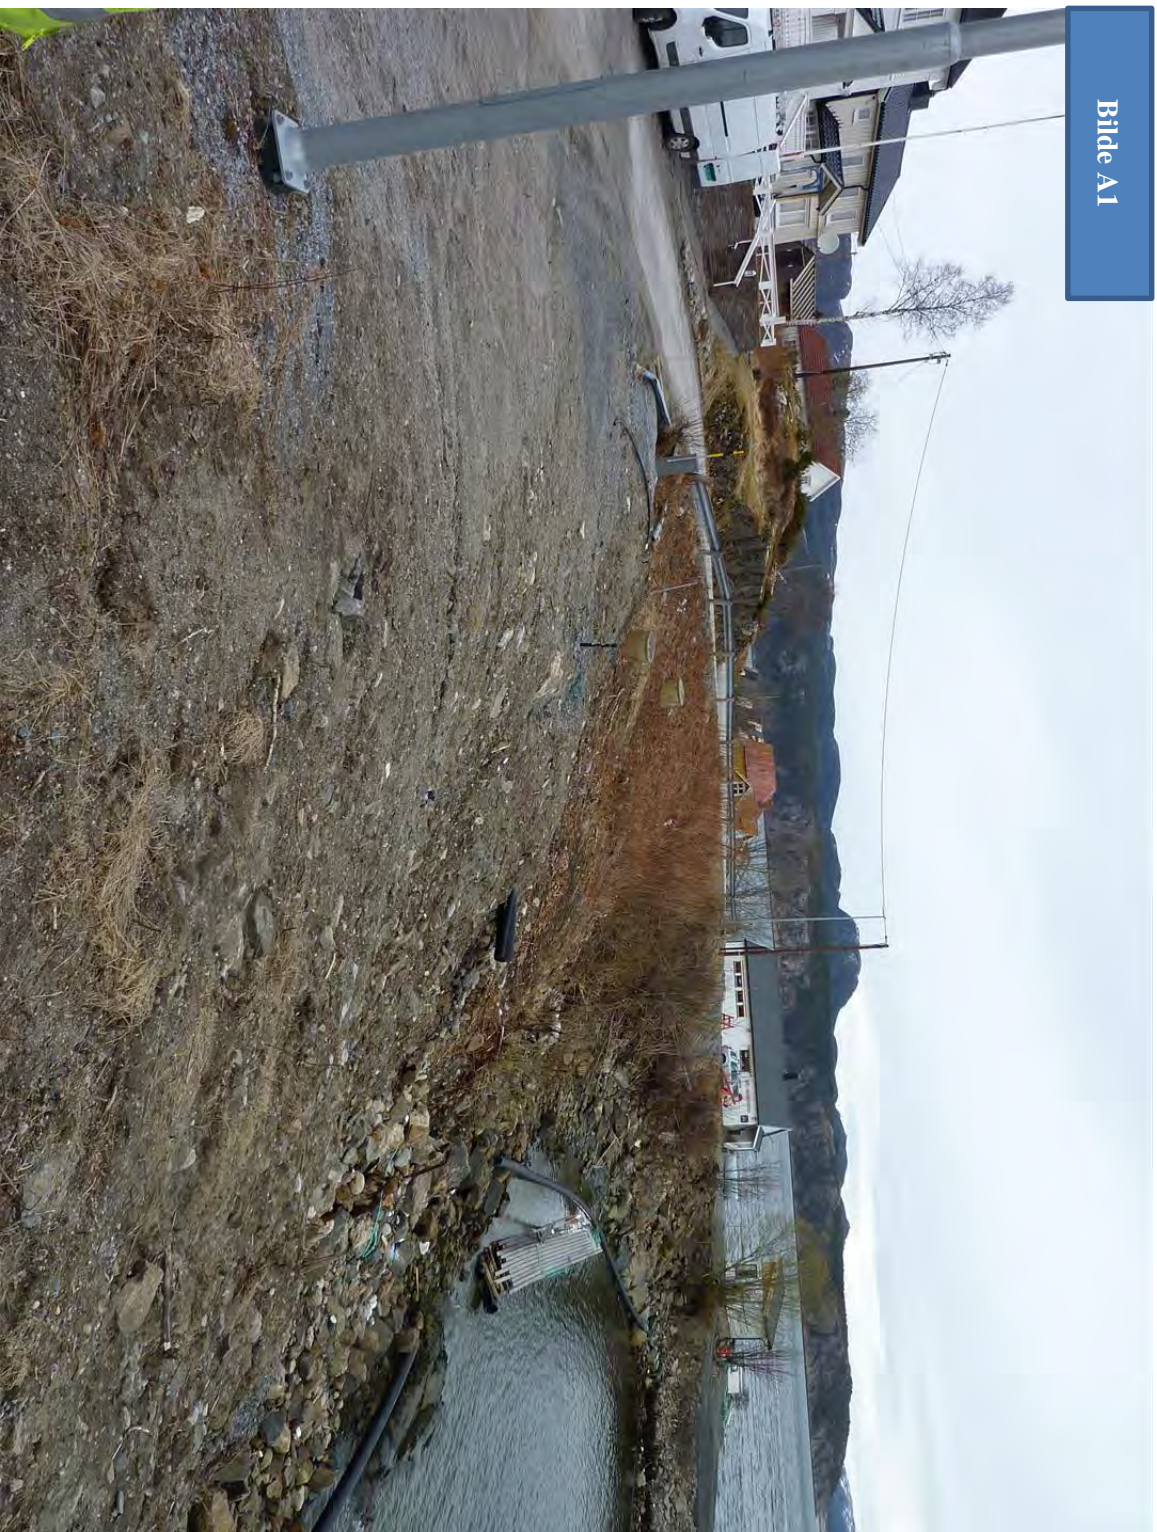
Bilde A1

Bilde A1: Oversikt oppgravd område i fbm. lekkasjen.

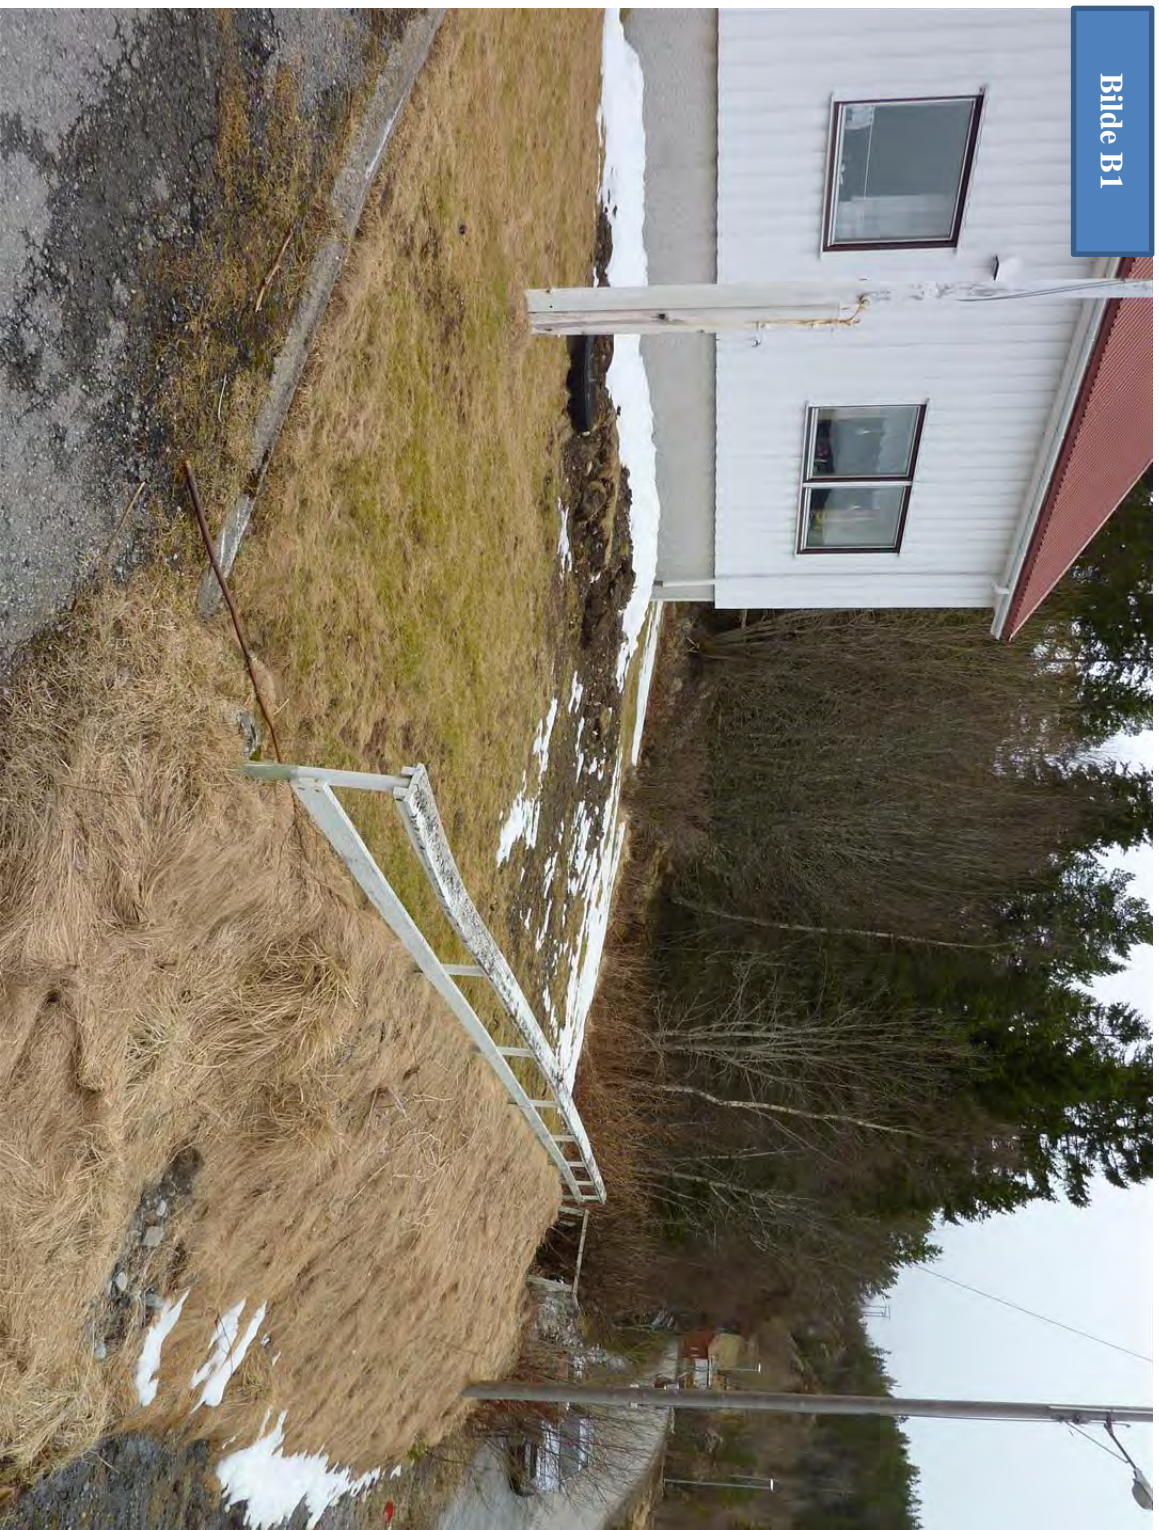
Bilde B1

Bilde B1: Pågravd lekkasjepunkt på stikkledning VL utenfor grunnmur Statlandvegen 18.

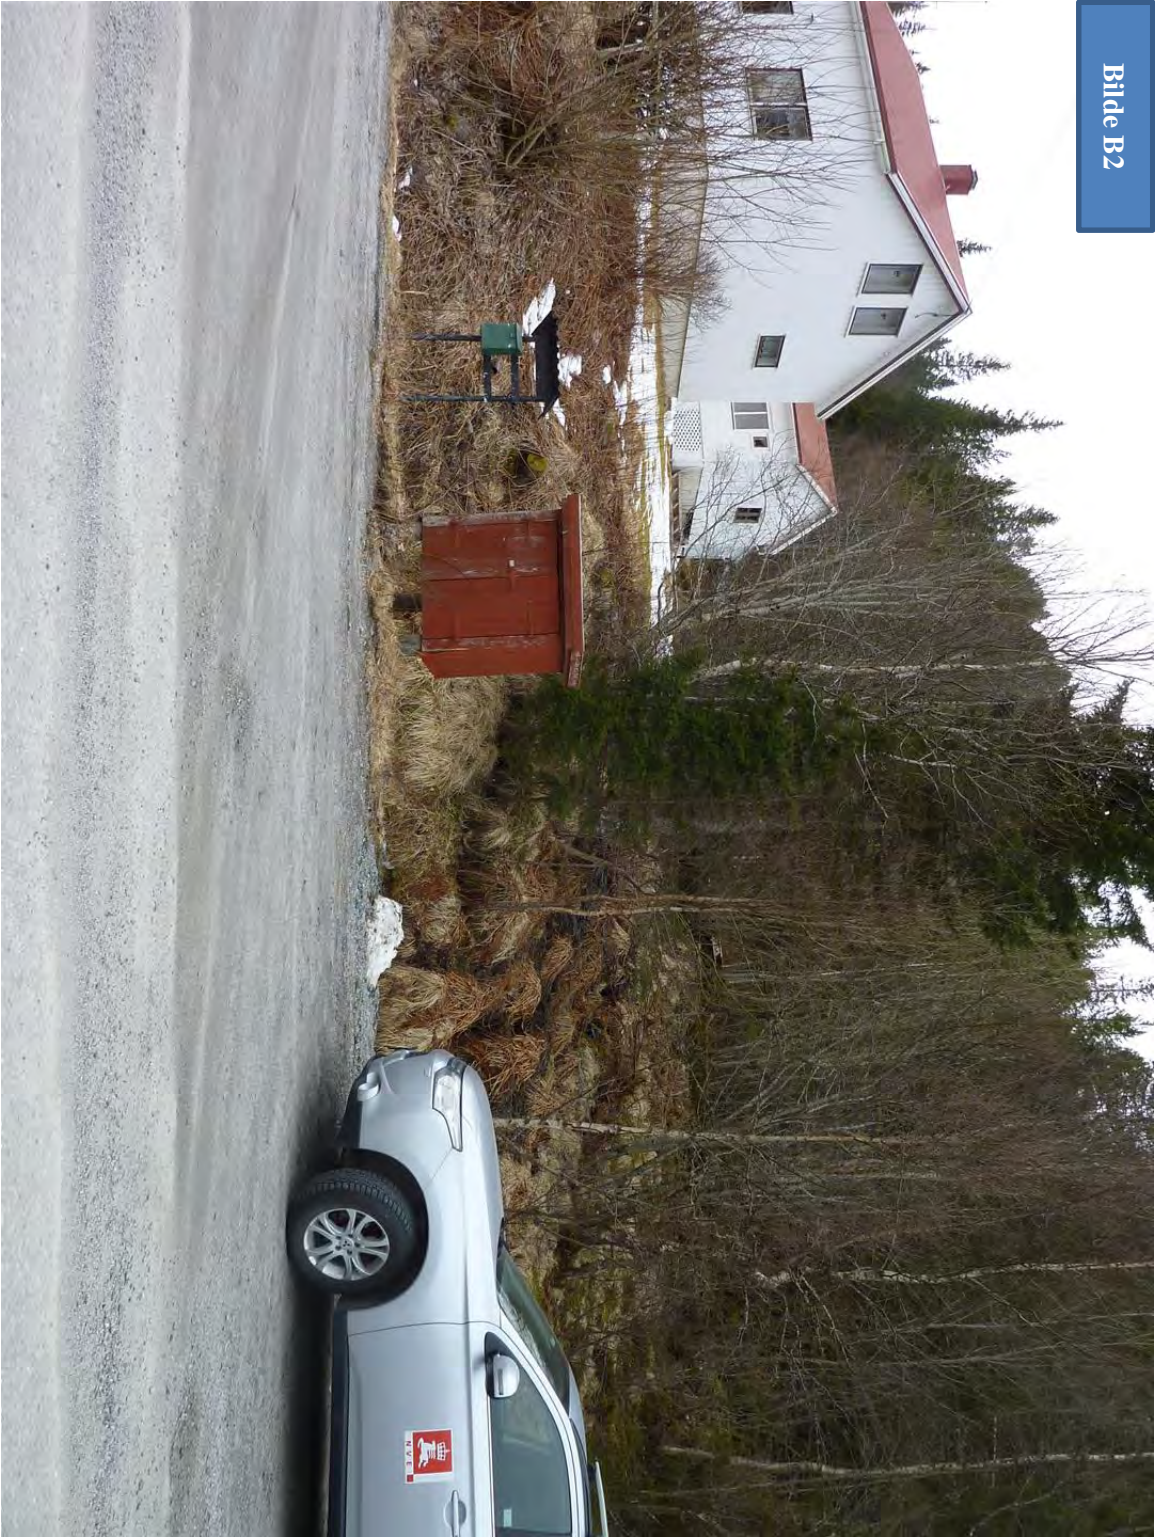
Bilde B2

Bilde B2: Utstrømningsområde på terreng for vannlekkasjen fra Statlandvegen 18

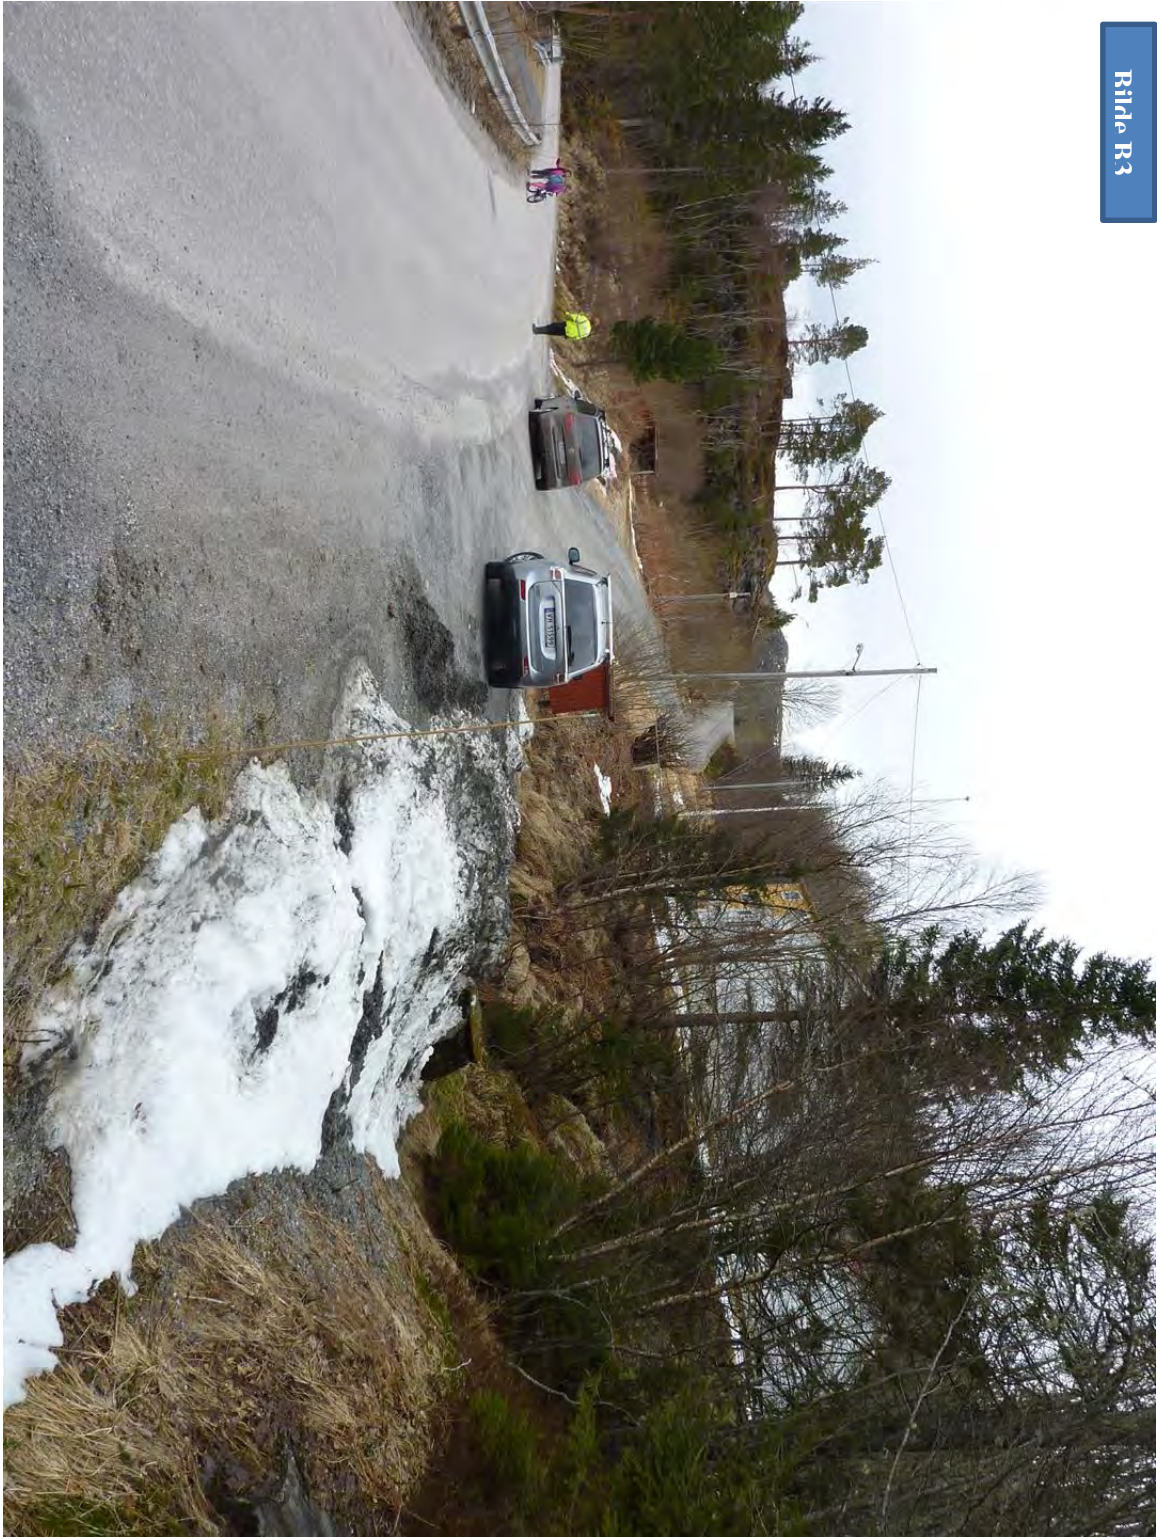
Bilde R3

Bilde B3: Som bilde B2, og grøft med kum hvor lekkasjevannet ble fanget opp

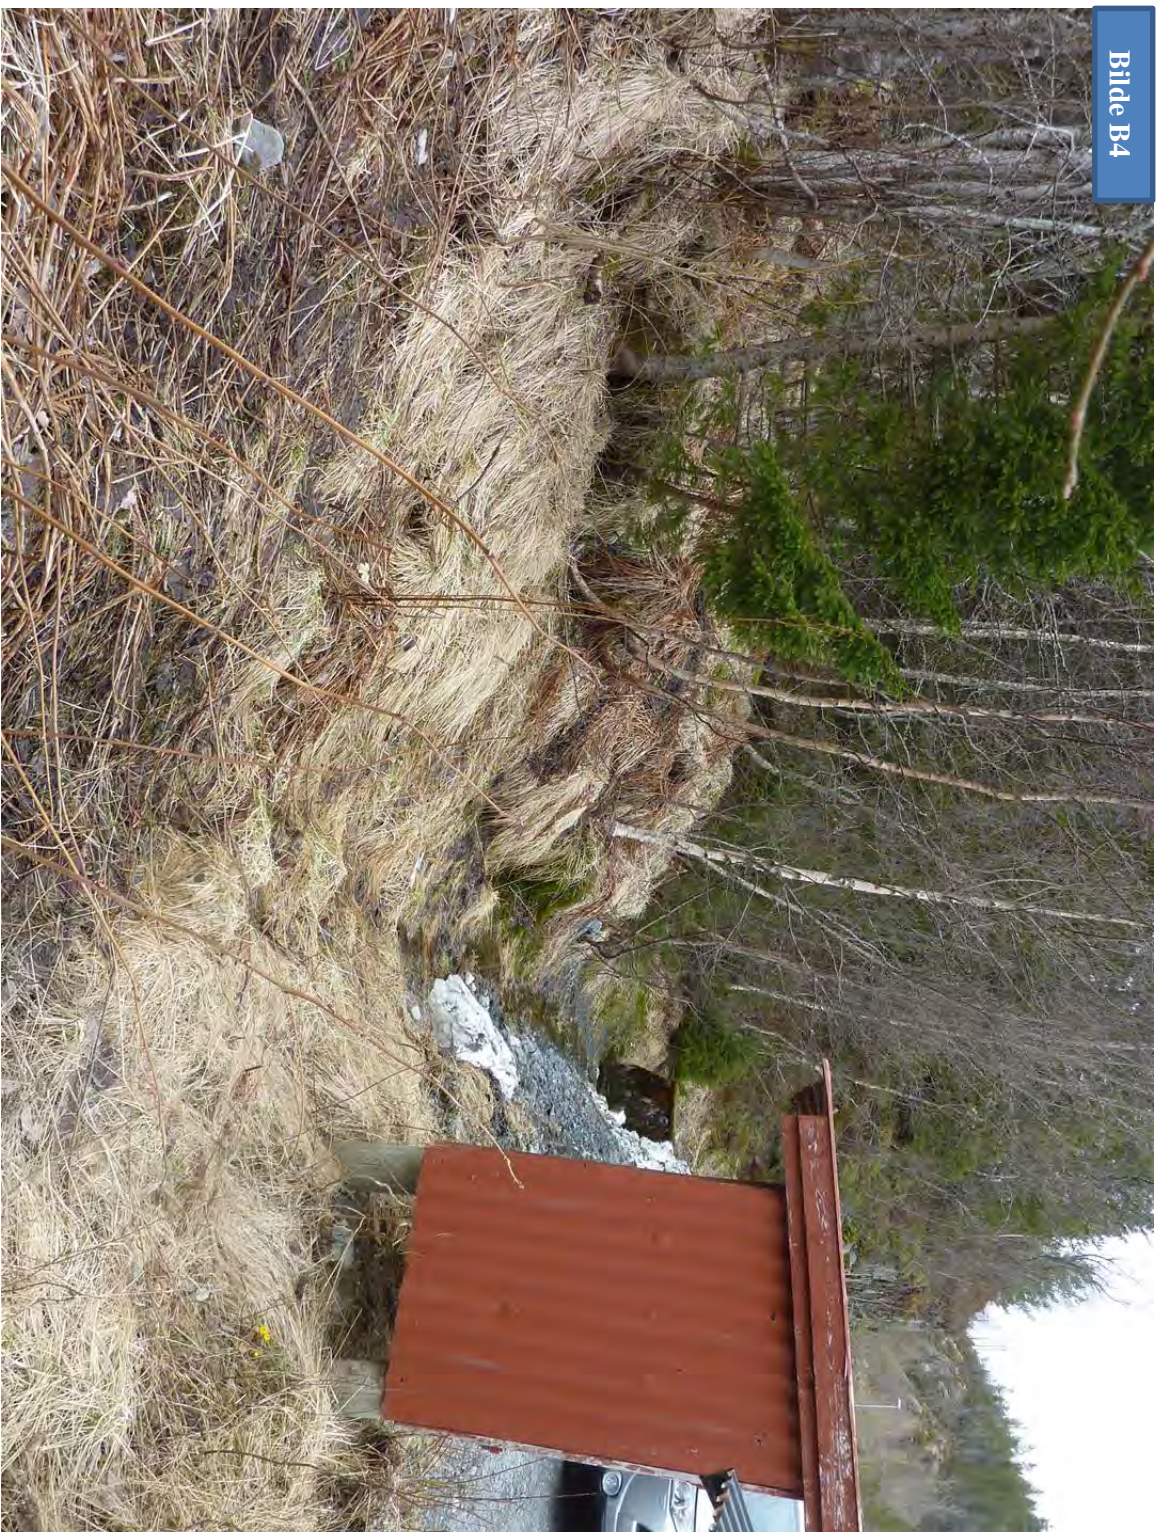
Bilde B4

Bilde B4: Grøft med kum for oppfangning av lekkasjevannet fra Statlandvegen 18
