Skredet ved Nord-Statland

Utredning av teknisk årsakssammenheng

Rapport nr. 93-2014

Desember 2014

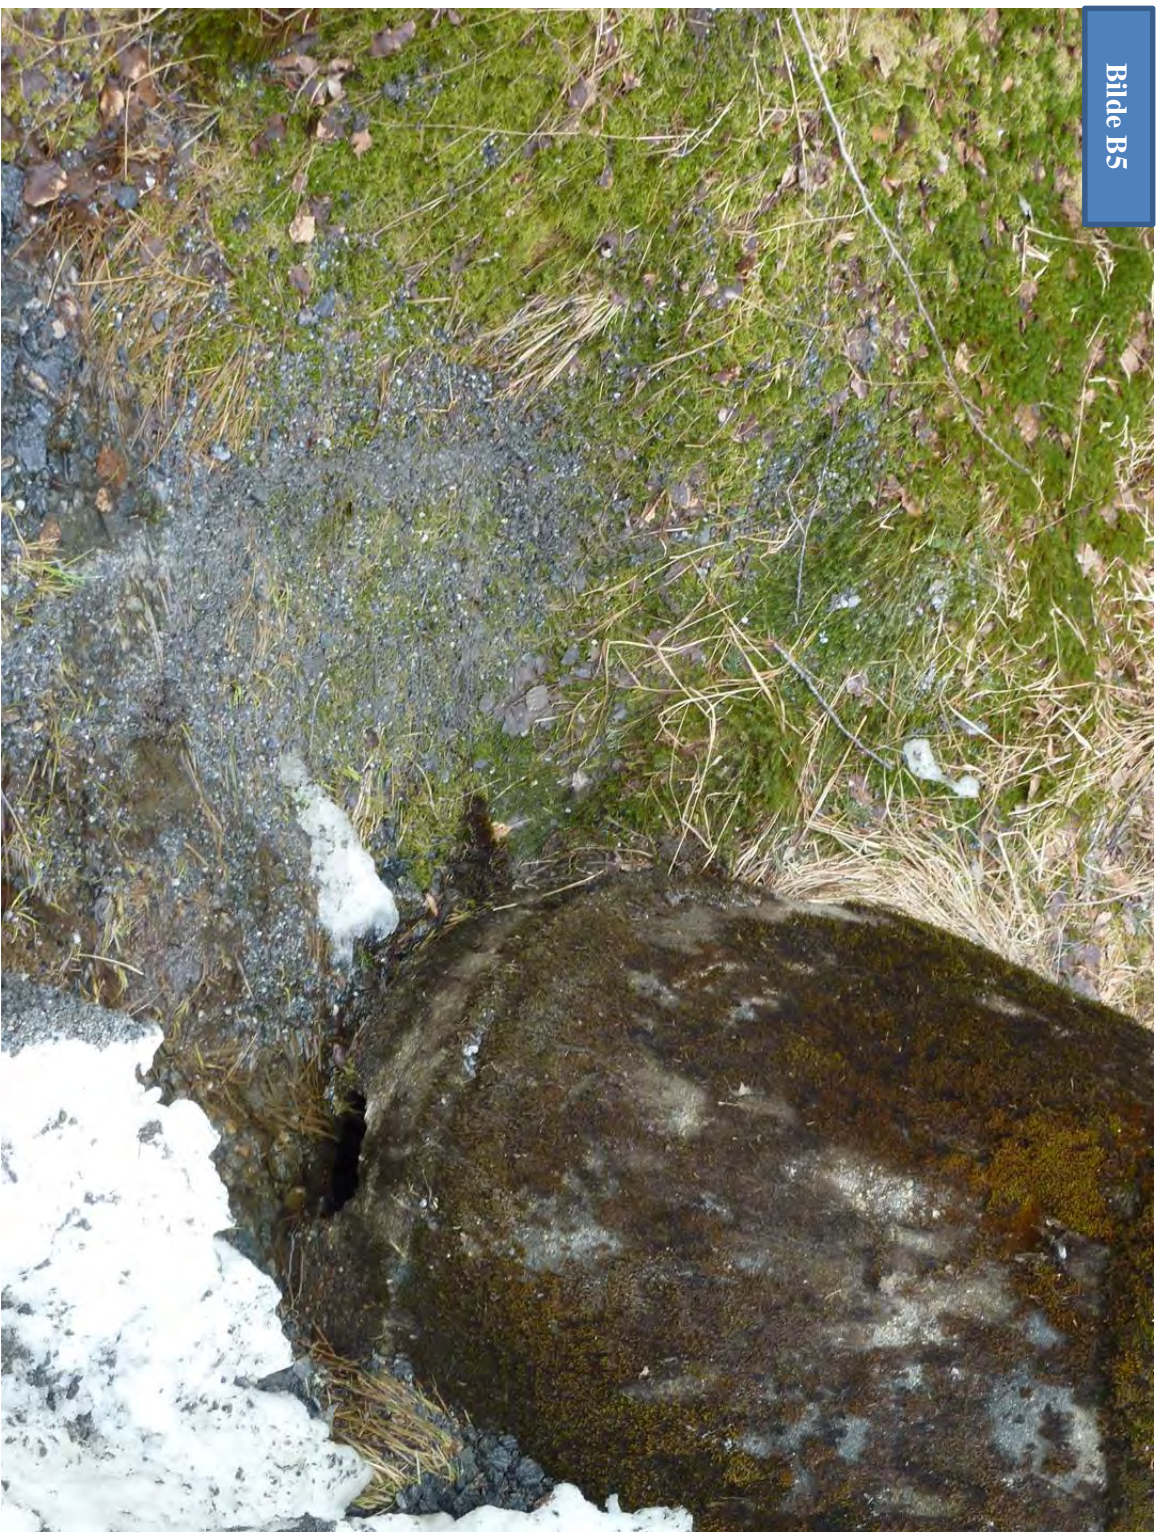
Bilde B5

Bilde B5: Kum hvor lekkasjevannet ble fanget opp/ført inn på OV-ledning
