Flommen i Notodden 24. juli 2011.

Naturfareprosjektet: Delprosjekt 5.3: Hendelser og kostnader

Rapport nr 130-2015

Utgitt av: Norges vassdrags- og energidirektorat
Redaktør: Agathe Alsaker Hopland
Forfattere: Hopland, A.A, Almenningen, O.E., Myrabø, S., Olsen, M.H., Traae, E. og Viréhn, P.L.E.

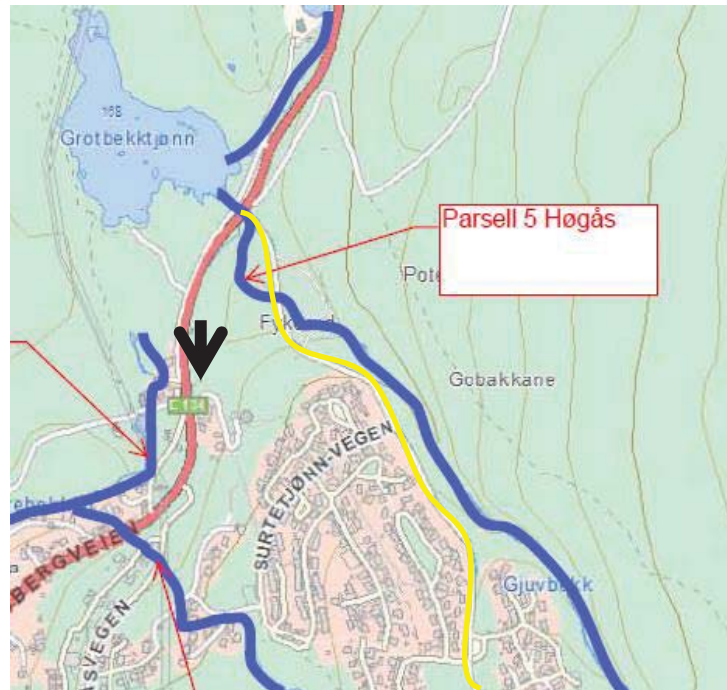
Figur 5 Parsell 5.

Gjuvbekken (se rø pil på Figur 5) renner gjennom kulverter under Høgåsvegen (se gul strek i Figur 5) og så videre ned gjennom kulverter under E134. To av hovedutfordringene her er stor massetransport som fører til problemer med kulvertene samtidig som det er liten høydeforskjell på vannspeilet oppstrøms E134 og ut i Grotbekktjønn. Dette medfører liten kapasitet og vannet renner derfor ofte over E134. I større flommer som den i 2011 rant en god del vann nedover langs E134 og ut i Harpetjønn, se Figur 6.

Det er åpnet opp en gammel kulvert under Høgåsvegen som nå vil lede noe av vannet ned mot parkeringsplassen ved Nils Bjørnebu busstasjon (se svart pil/merke i Figur 5, og Figur 7). Inntaket ved Bjørnebu er bygget om. I innløpet til den eksisterende kulverten under Høgåsvegen er det bygget opp murer for å øke innløpsvannstanden i kulverten, og i tillegg er det tilrettelagt for et alternativt overløp ned langs veigrøften langs Høgåsvegen.

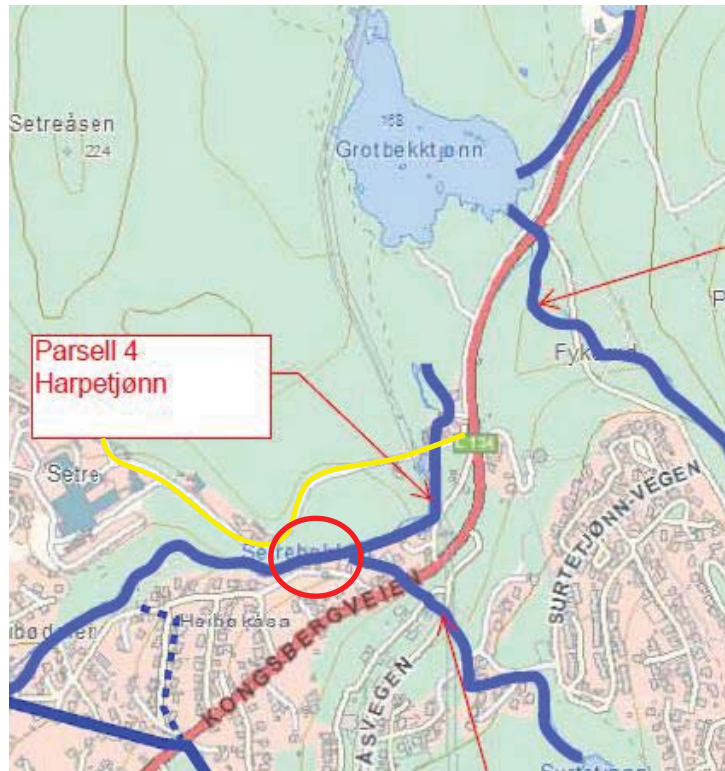
Figur 10 Parsell 4.

I tillegg til mye vann i det naturlige elveløpet kom det mye vann via E134 inn til Harpetjønn. Dette førte til så stor vannstandstigning i Harpetjønn at det begynte å renne vann nedover Meheiaveien (se gul strek i Figur 10, og Figur 11). Vannet gjorde en del skader før det kom ned til bekken i Høybødalen. Mellom Kongsbergveien 102 og Grotbekkvegen 28 (rø sirkel Figur 10) flommet Setrebekken over og gjorde store skader ved Grotbekkvegen 28, se Figur 12.

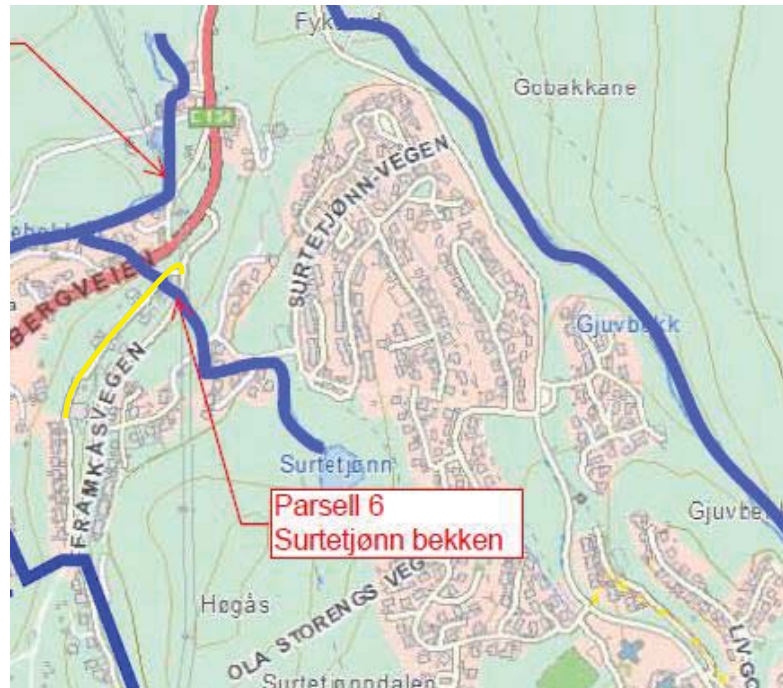
Figur 14 Parsell 6.

Surtetjønnbekken flommet over ovenfor Framkåsvegen, og vannet kom ukontrollert nedover. Avstanden mellom fjellveggen og vegen der Surtetjønnbekken går under Framkåsvegen ble for liten, slik at vannet flommet over vegen og gjorde store skader på både Framkåsvegen og Klypevegen (se gul strek i Figur 14, og Figur 15). Kulverten nedenfor Surtetjønnbekken-E134 krysset tok heller ikke unna alt vannet, noe som førte til store skader på bolighus og vegnett nedstrøms, se Figur 16.

Grunneier har selv lagt nytt og større rør for å lede vannet forbi huset. Flomsikringsprosjektet til Notodden kommune har utvidet og erosjonssikret elveløpet nedstrøms rørutløpet, og sikret og bygget om elveløpet i samløpet med hovedelven.

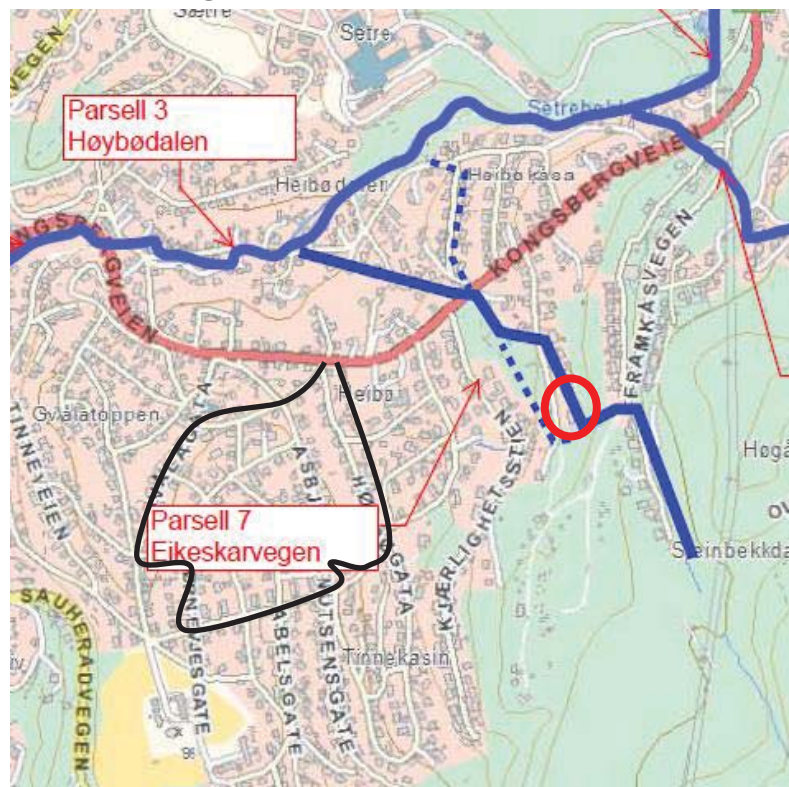
Figur 17 Parsell 7.

Flommen påførte mange boliger langs Eikeskarvegen store skader, spesielt Eikeskarvegen 16 og 18 som fikk kjellerne fylt med vann og slam (se rø sirkel i Figur 17, og Figur 18). Her er det naturlige bekkeløpet veldig lite, og det er flere bekkelukninger både under bolighus og hager. Bekken tok ikke unna alt vannet i flommen, og det vannet som ikke gikk i det opprinnelige løpet rant ned mot

Kjærlighetsstien. Vannet kommer da over i et annet nedbørsfelt og renner gjennom Tinnebyen (svart ramme i Figur 17) og videre ned mot Heddalsvatnet lengre syd. På sin vei gjennom boligområdet gjør vannet store skader.

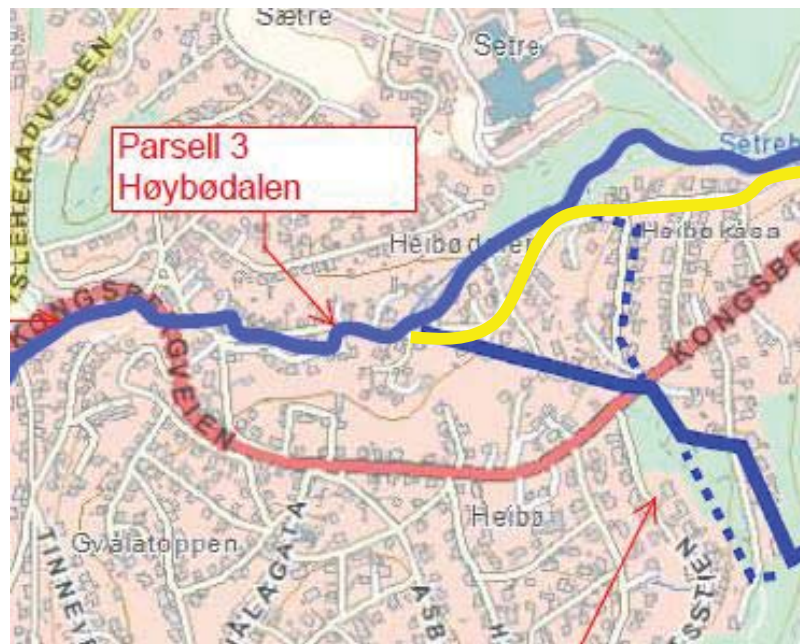
Figur 20 Parsell 3.

Setrebekken fikk altfor store vannmengder i forhold til kapasitet, noe som førte til at deler av bekken tok nytt løp ned Grotbekkvegen (se gul strek i Figur 20, og Figur 21-Figur 23). Boliger og vegnettet fikk store skader. Et av hovedproblemene var at bekken også lengre opp gikk over sine bredder, og at deler av bekken tok nytt løp. Dette førte til en betydelig massetransport, og en stor del av massene ble liggende igjen langs parsell 3 – noe som førte til sterkt redusert kapasitet i bekkeløpet. I tillegg pågikk det noen reparasjonsarbeider langs kanalen til Setrebekken, og en del forskalingsmaterialer og annet utstyr ble tatt av vannmassene.

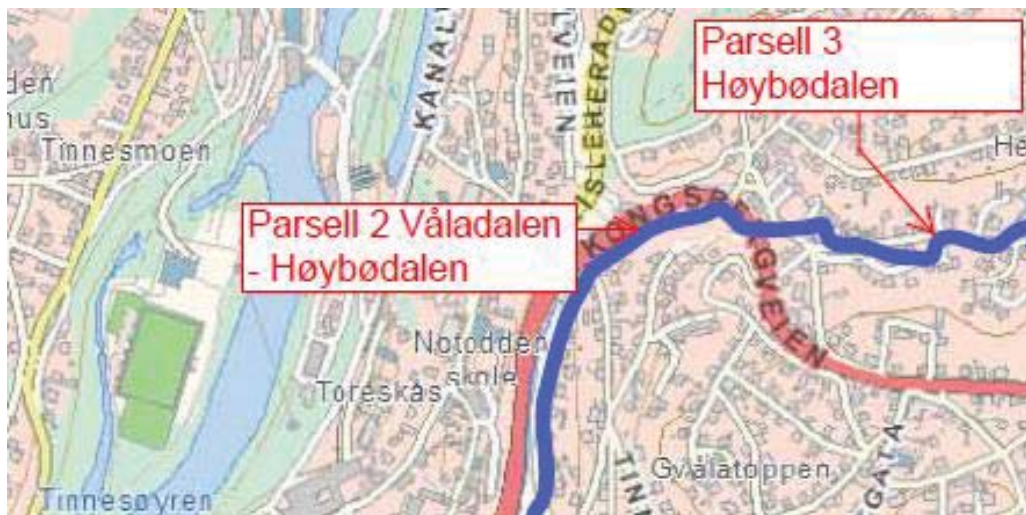
Figur 25 Parsell 2.

Store vannmengder kom fra Høybødalen og flommet nedover E134 og Hvaladalen, se Figur 26. Vannet flommet også nedover gang- og sykkelveien langs E134 og inn mot Ramberghjørnet, se Figur 27. Store skader ble påført gang- og sykkelveien, bolighus og E134.

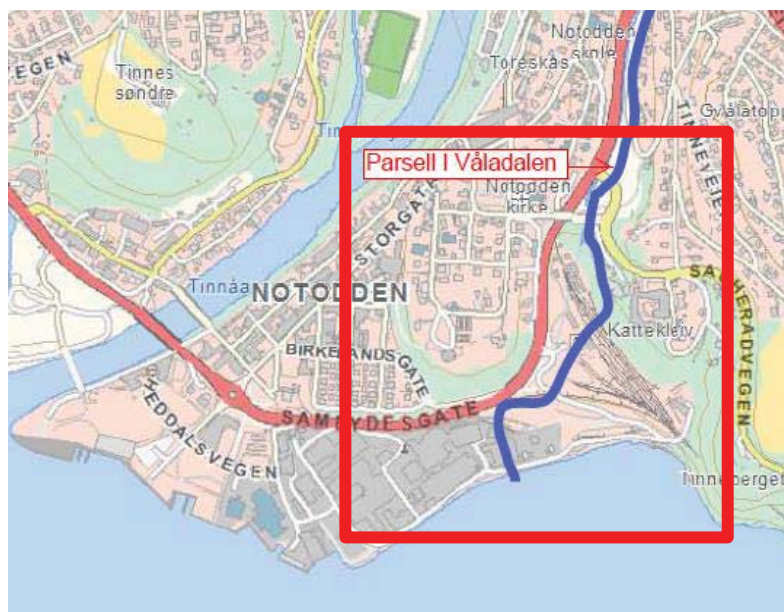
Figur 30 Parsell 1.

Flommen førte til store skader langs denne parsellen (se Figur 31-Figur 35), dette fordi bekkeløpet med bruer og kulverter ikke hadde stor nok kapasitet til å ta unna så store vannmengder som kom. Bekken eroderte løsmasser nedover og gikk ukontrollert inn i områder som ikke tålte de enorme vannmengdene som kom. I parsell 1 ble det størst skader på jernbanestasjonen, se Figur 36. Vannmengdene som kom var 50 -100 % større enn kapasiteten på elveløpet og kulvertene.
