Sikringstiltak mot skred og flom
Befaring i Hordaland og Sogn og Fjordane mai 2014
Naturfareprosjektet: Delprosjekt 7 Skred og
flomsikring

Rapport nr 115-2015

Sikringstiltak mot skred og flom

Befaring i Hordaland og Sogn og Fjordane mai 2014

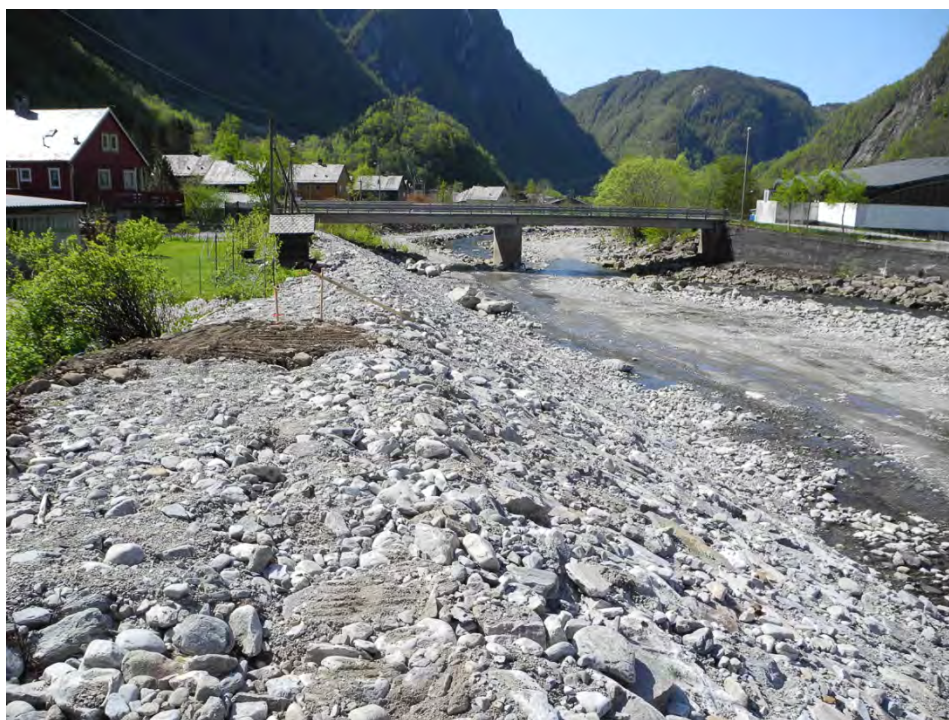
Figur 11 Etter utgraving av masse og etablering av plastring mai 2012 (Foto: Jomar Bergheim, NVE).

I etterkant av denne flomehendelsen ble det gjennomført nye sikringstiltak. Som krisetiltak vinteren 2006 ble det fjernet masse fra elveløpet (ca. 20.000 m³) og bygd ca 800 m² ny erosjonssikring/plastring, se figur 11. Det er også bygd strømviser og en ny flomvoll langs deler av strekningen. Gjennom tiltak etablert i perioden 2012-2014 er det fjernet ytterligere ca. 20 000 m³ masse og lagt 12 000 m² plastring som erosjonssikring. Utvidelse av flomareal medførte også at en kommunal vei ble lagt om i ca. 300 m lengde.

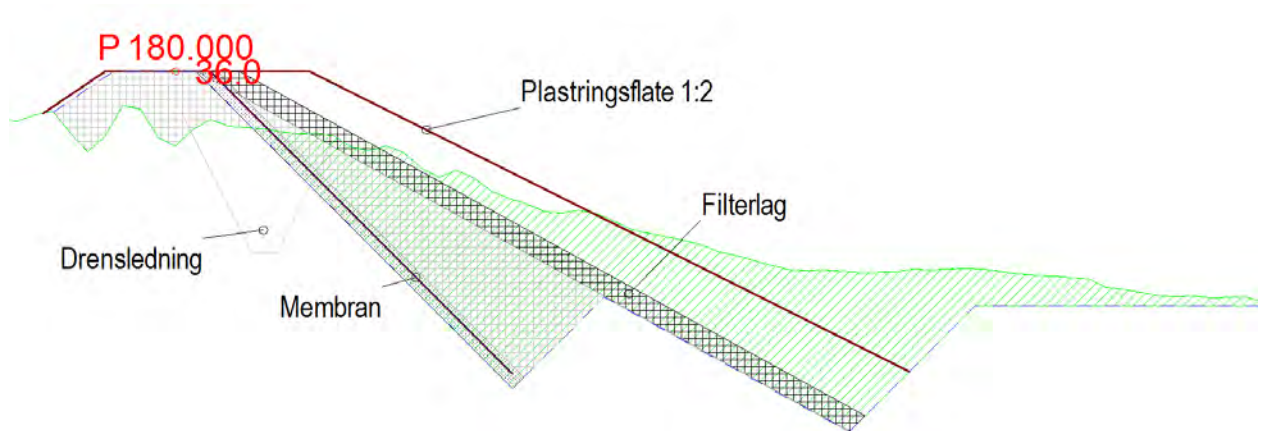
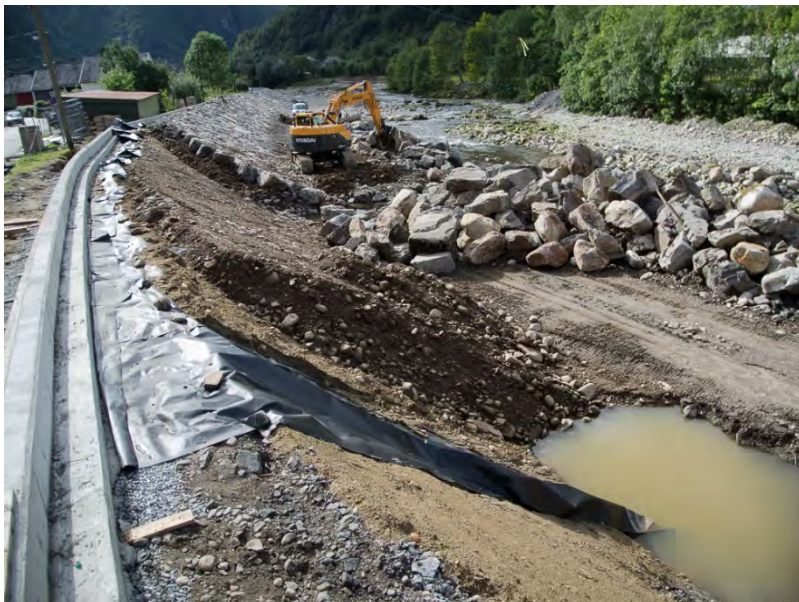
Det er lagt tett membran på strekningen ved Nedre Eikhaugen. Flomvoll og erosjonssikring på denne strekningen er bygget opp etter prinsipper vist i figur 12.

Figur 12 Legging av membran, fyllmasser, filtermasse og plastringsstein, september 2013 (Foto: Jomar Bergheim, NVE).

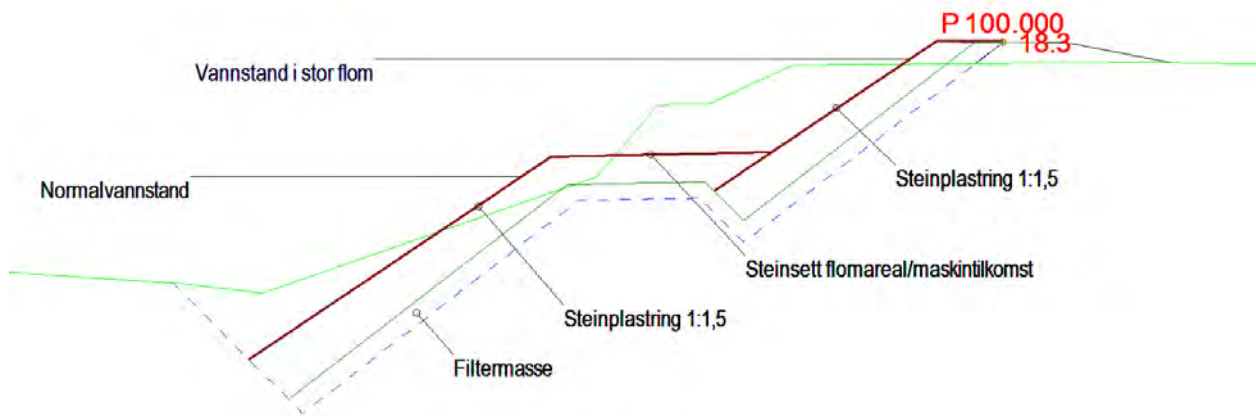
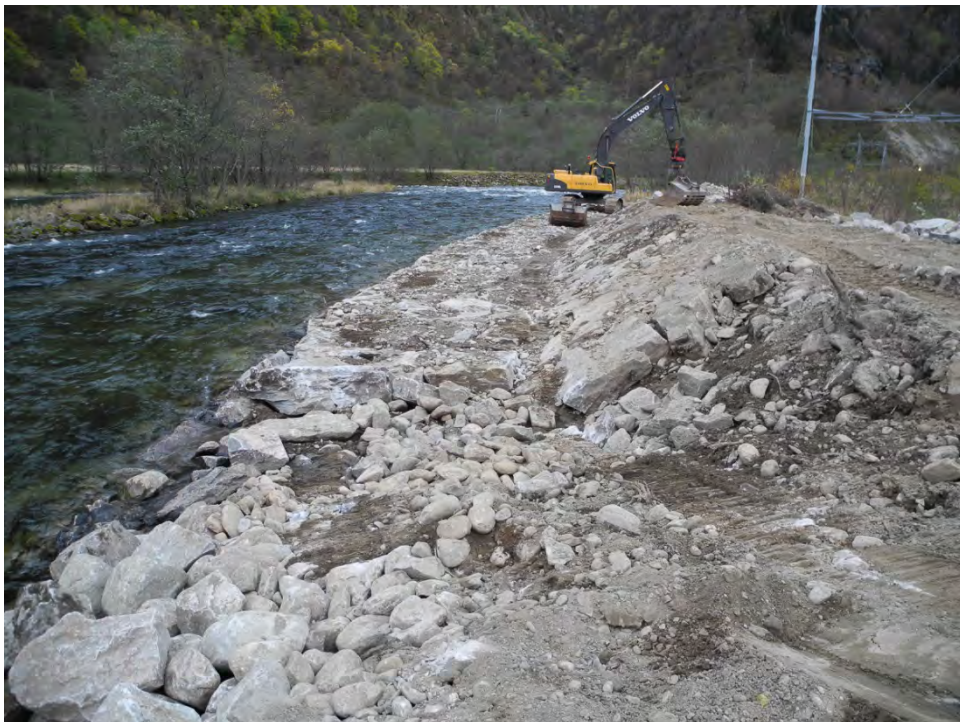
På strekninger hvor det var tilstrekkelig areal til disposisjon ble erosjonssikringen lagt opp i to nivå, der et horisontalt midtparti ble brukt som utgangspunkt for maskinarbeidet, se figur 13. Dette fungerer også som framtidig tilkomst, flomareal og tilrettelegging for fiske og rekreasjon.

Figur 13 Arbeid med plastring i to nivå, oktober 2013 (Foto: Jomar Bergheim, NVE).

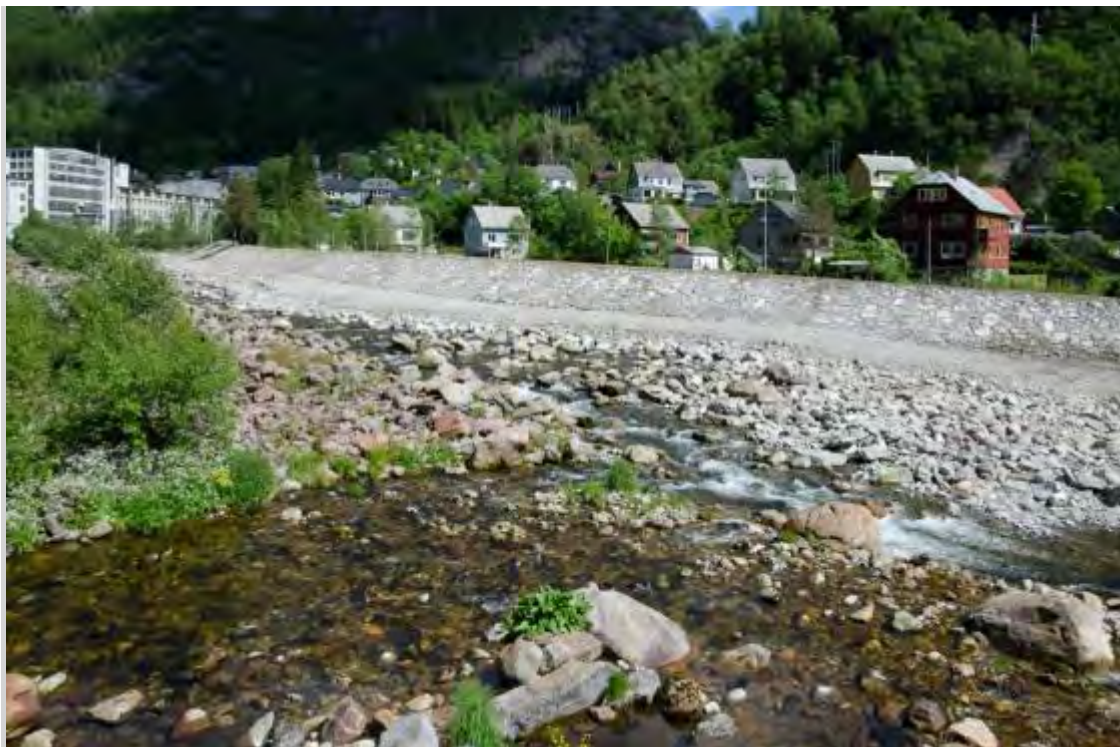
Figur 14 Parti av ferdig anlegg i Bergsdalselva i Dale i Vaksdal, juni 2012 (Foto: Jomar Bergheim, NVE).

Daleelva er viktig for laks og sjøørret. For å ta vare på disse verdiene ble UNI Research AS leid inn for å vurdere biotopiltak i tilknytning til sikringsarbeidet. Fleire av disse tiltakene ble lagt inn i sikringstiltaket, slik som plassering av steingrupper, utlegging av gytegrus og graving av kulper. Sikringsanleggets utforming og plassering av maskiner under arbeidet ble også tilpasset hensynet til gyteområder på strekningen. I forbindelse med anlegget ble også ødelagte terskler gjenoppbygget på oppdrag for BKK. Tiltaket etter ferdigstilling er vist i figur 14 og figur 15.

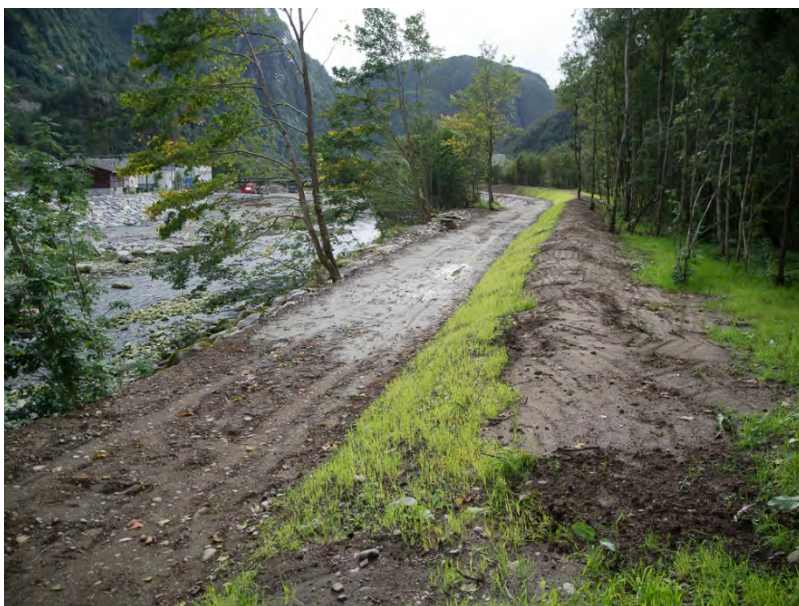
Figur 15 Parti av ferdig anlegg i Bergsdalselva i Dale i Vaksdal, september 2013 (Foto: Jomar Bergheim, NVE).

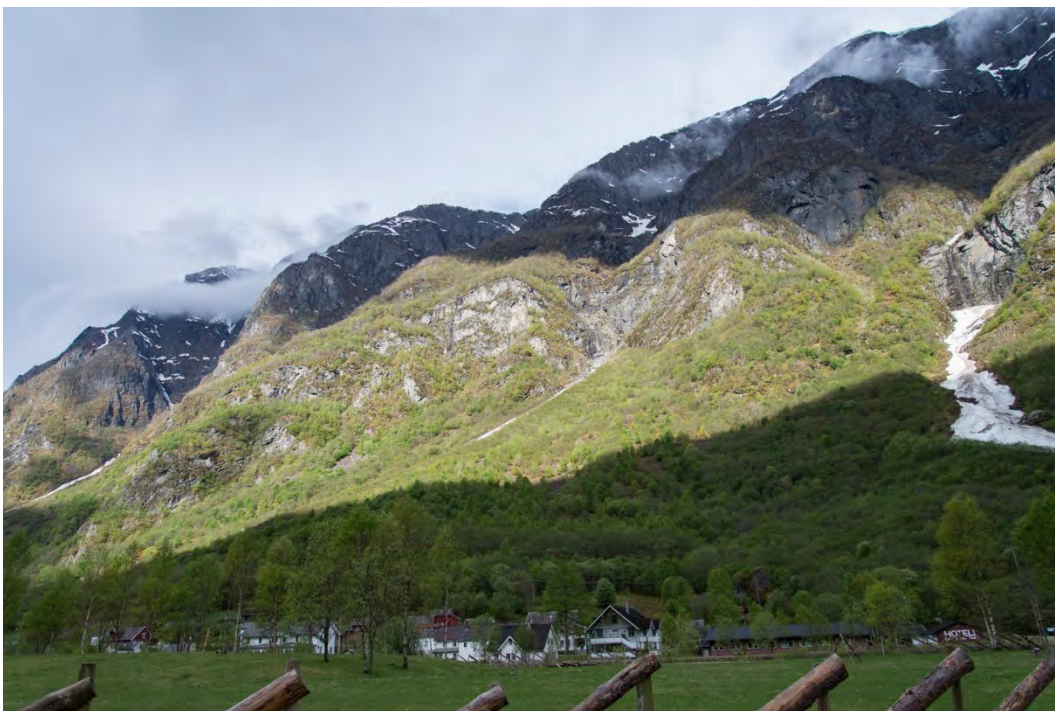
Skredvollene ligger nært hverandre og i den samme fjellsiden, men de er utformet og dimensjonert ulikt, figur 16.

Figur 16 Langageiti midt i bildet, mens Nautagrovi sees til høyre i bildet. (Foto Odd-Arne Mikkelsen, NVE).

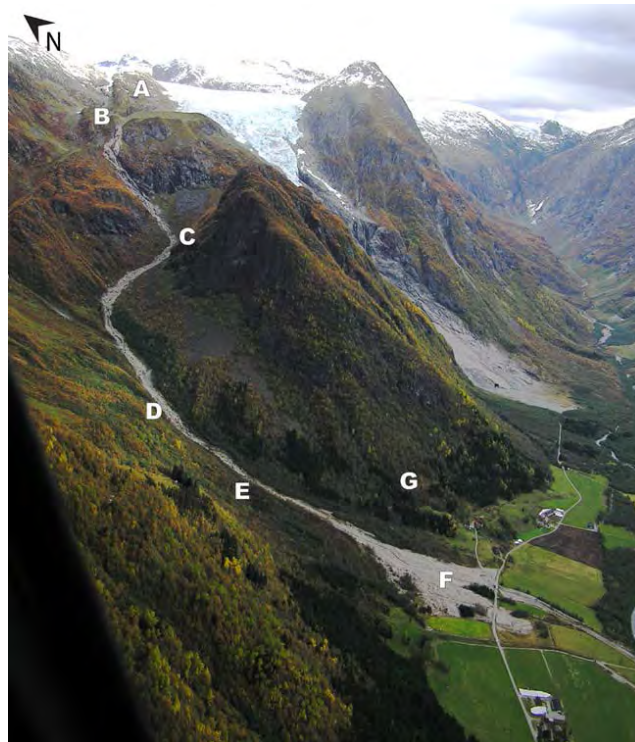
Den 8. mai 2004 oppsto det flom fra jøkulhlaup ned Tverrdalen mot Supphelledalen (se figur 19). Flommen startet ved Flatbreen i 1000 meters høyde, og jøkulhlaupet ble i dette tilfellet utløst av brudd i en morenerygg som demmet opp et vann. Vannmassene ble ledet over i Tverrdalen, der de ikke gikk normalt. Vannmassene kom raskt opp i meget høy hastighet, og det oppsto omfattende erosjon i løsmassene langs den ravelignende trange dalen. De eroderte massene bestod i hovedsak av morenemasser og eldre flomskredavsetninger.

Figur 19 Oversiktsbilde av jøkulhlaupet slik det så ut tre år etter hendelsen (Foto: Anders Elverhøi, 2007).

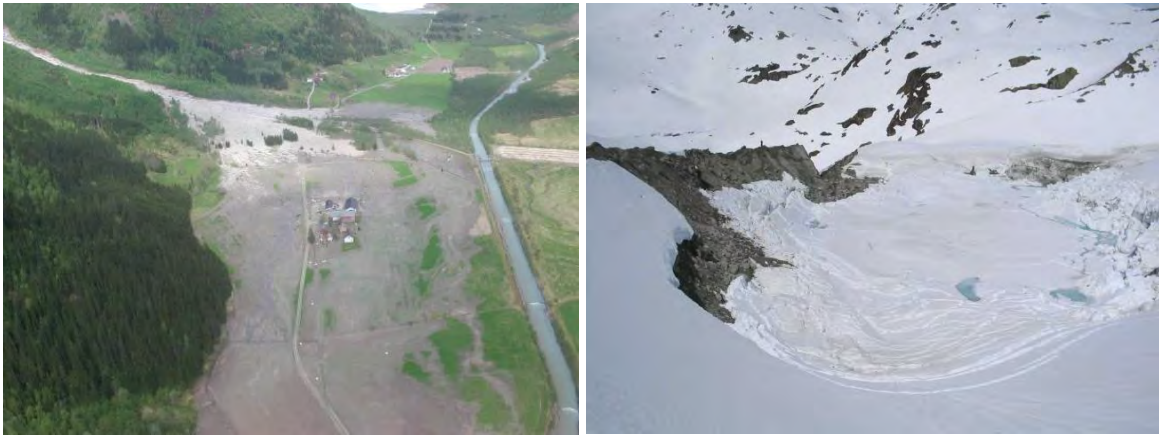
Undersøkelser har vist at så mye som 240 000 m³ løsmasser ble fraktet nedover og pøst ut i dalbunnen ved Supphelle, hvor gården Øygarden ligger (Breien, H. et al., 2008) (se figur 20, venstre bilde). I overgangen mellom Tverrdalen og dalbunnen ved Supphelle ble det dannet en stor vifte av steinblokker. Dette området ligger omtrent 20 m.o.h. Total utløpsdistanse fra Flatbreen og ned til der hvor vifta starter er ca. 3000 meter (Breien, H. et al., 2008). I dalbunnen ble et areal på 250 000 m² oversvømt av en blanding av vann og finkornige sedimenter. Dette rammet jordbruket hardt.

Årsaken til jøkulhlaupet var trolig at dreneringsmønsteret under breen endret seg, og at smeltevannet drenerte vestover mot Flatbredalen i stedet for østover mot Supphellebreen, som normalt. Vannet bygde seg opp på baksiden av moreneryggen ved enden av Flatbreen, og ble holdt

tilbake en viss tid, før morenen plutselig kollapset og flomvannet kunne fosse fritt (se figur 20, høyre bilde).

Figur 20 Venstre bilde viser utløpet av Supphelleskredet, med skredvifte og en del av det oversvømte arealet. Gården Øygarden ligger i midten av bildet. Høyre bilde viser den drenerte bresjøen og moreneryggen (Begge foto: Hallgeir Elvehøy, NVE.).

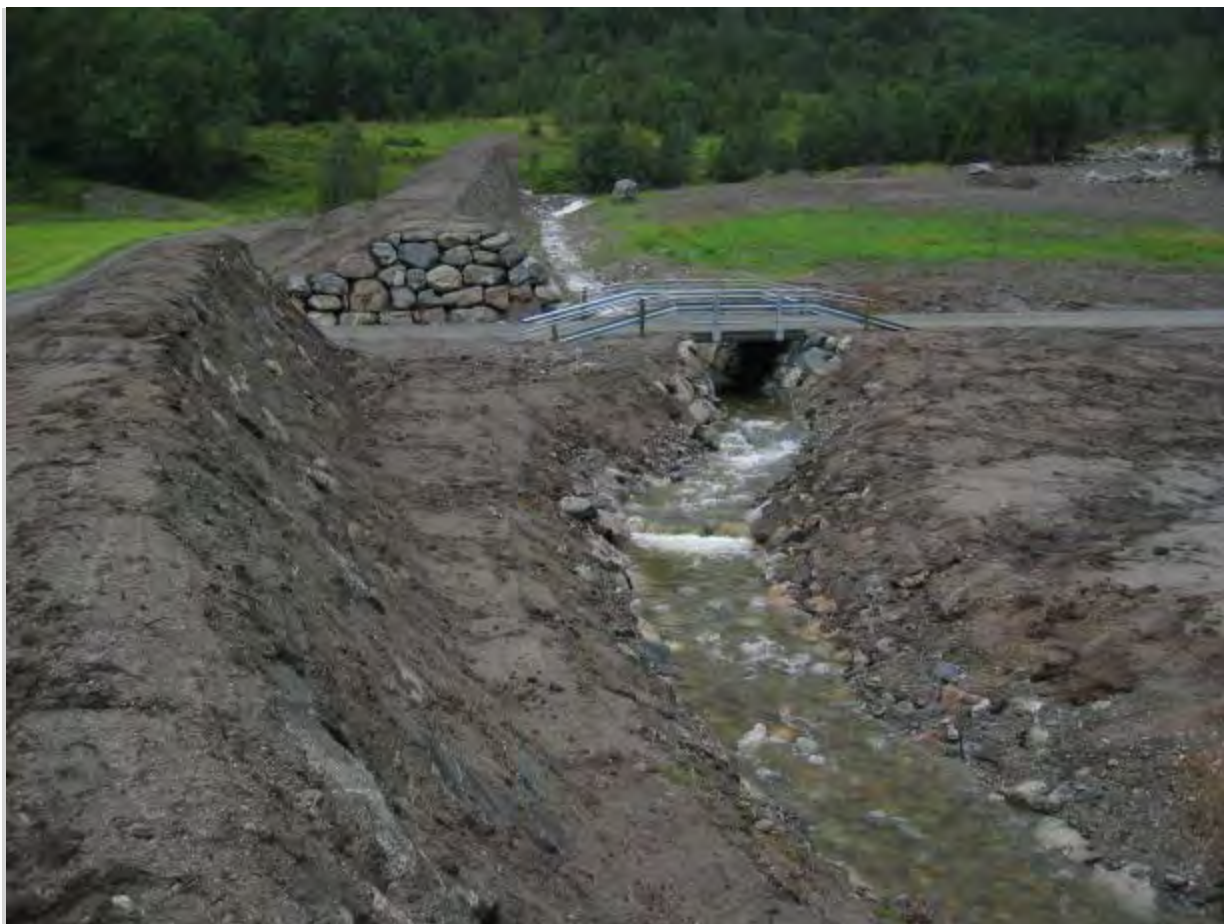
Figur 21 Ferdige sikringsvoller ved Kvednagrovi (Foto: NVE).

I etterkant av skredet har NVE jobbet med å renske og sette i stand Tverrelva. Elveløpet ble gravd opp og sikret mot erosjon. I tillegg har gården Øygarden fått skred- og flomsikring (figur 21). Det er bygd ledevoller med kraftig erosjonssikring, og NGI har prosjektert deler av sikringstiltakene. Det har ikke oppstått jøkulhlaup etter at sikringstiltaket ble ferdigstilt.

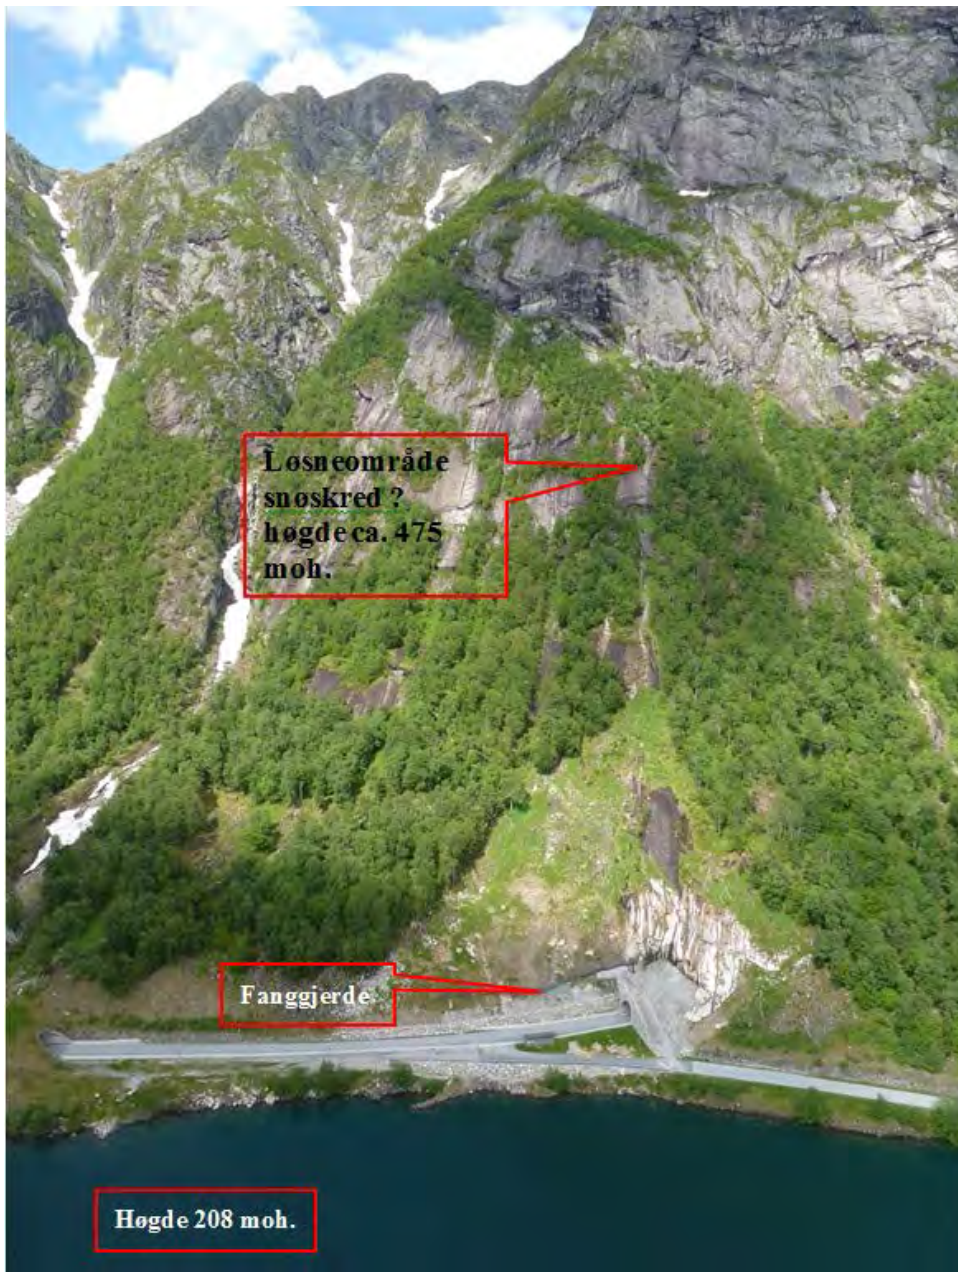
Etter at Støylnestunnelen ble ferdigbygd, ble vegen rett vest for vestre tunnelportal lagt noe lenger inn i terrenget enn før. I tillegg ble området på oversiden av vegen snauhogd (se figur 26). Det er ikke registrert skredaktivitet på gammel veg som lå ca. 10 m lengre ut i forhold til dagens veg. Før den nye vegen kom var det en ur rett over gammel veg, denne ble også fjernet for å få plass til dagens veg. Fjerning av skog og ur, samt innlegging av veg kan være hovedårsakene til at den nye vegen har blitt mer eksponert for snøskred. Skredene løsner på de bratte svæne som vist på figur 26 og løsner når vanninnholdet i snøen øker. Skredene som kommer i dette området er for det meste mindre våte svaskred som har en glidende bevegelse.

Figur 26 Viser antatt løsneområdet til snøskred ved Støylnestunnelen (Foto: S. H Frækaland, 2011).

Da tunnelen var ferdig, ble det satt opp et steinspranggjerde på 1500 kJ for å sikre vegen mot steinsprang. Vinteren 2011 (mars) gikk det to mindre våte snøskred fra to skredløp. Fanggjerdet ble fylt opp og delvis ødelagt av disse hendelsene

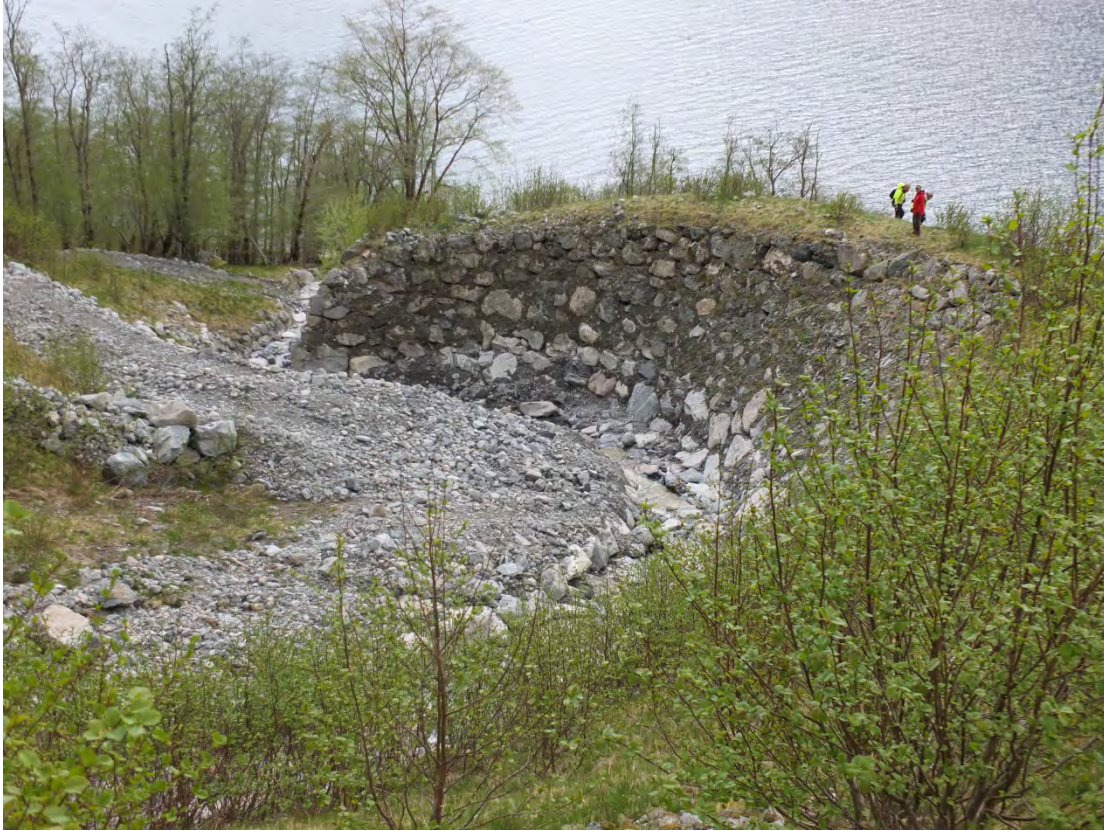
Tongeholtjølet, Vikane 1, Stølsjølet og Vikane 2 er sikret med terrengtiltak i form av fangvoller, ledevoller, og sedimentasjonsbasseng i utløpsområdet ovenfor vegen. Utløpsområdene har helning opp mot 25 grader på det bratteste. Vollene er for det meste bygget i 1:1,5 med stedlige masser, men støtsiden på krokvollen ved Tongeholtjølet er muret opp 3:1 med naturstein, se figur 30 og figur 31. Krokvollen er en kombinasjon av lede- og fangvoll, der den øverste delen er bygd som en ledevoll og den nederste «kroken» har funksjon som en fangvoll. Alle disse tiltakene er primært utformet for å sikre mot sørpeskred.

Figur 30 Nedre del av krokvollen er murt opp med en helning på 3:1 i naturstein (Foto: Gunne Håland).

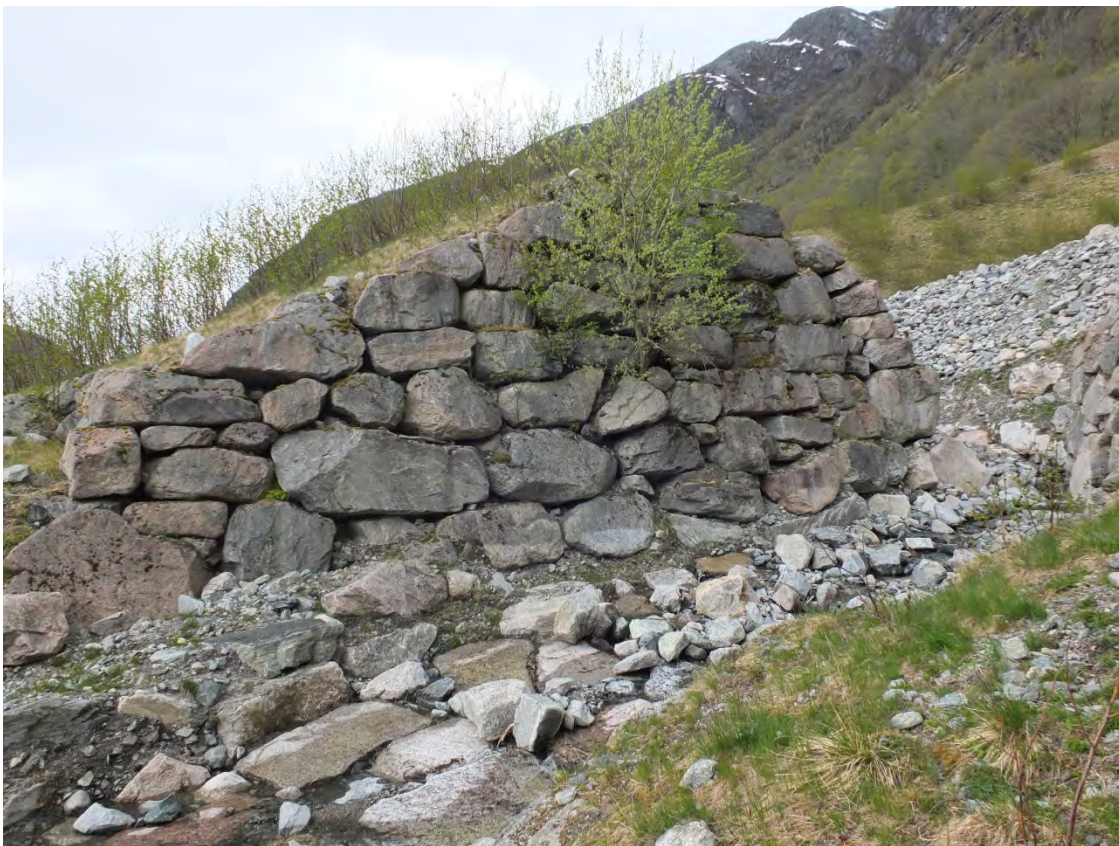
Figur 31 Krokvollen har en helning på 3:1 på støtsiden og 1:1,5 på lesiden (Foto: Gunne Håland).

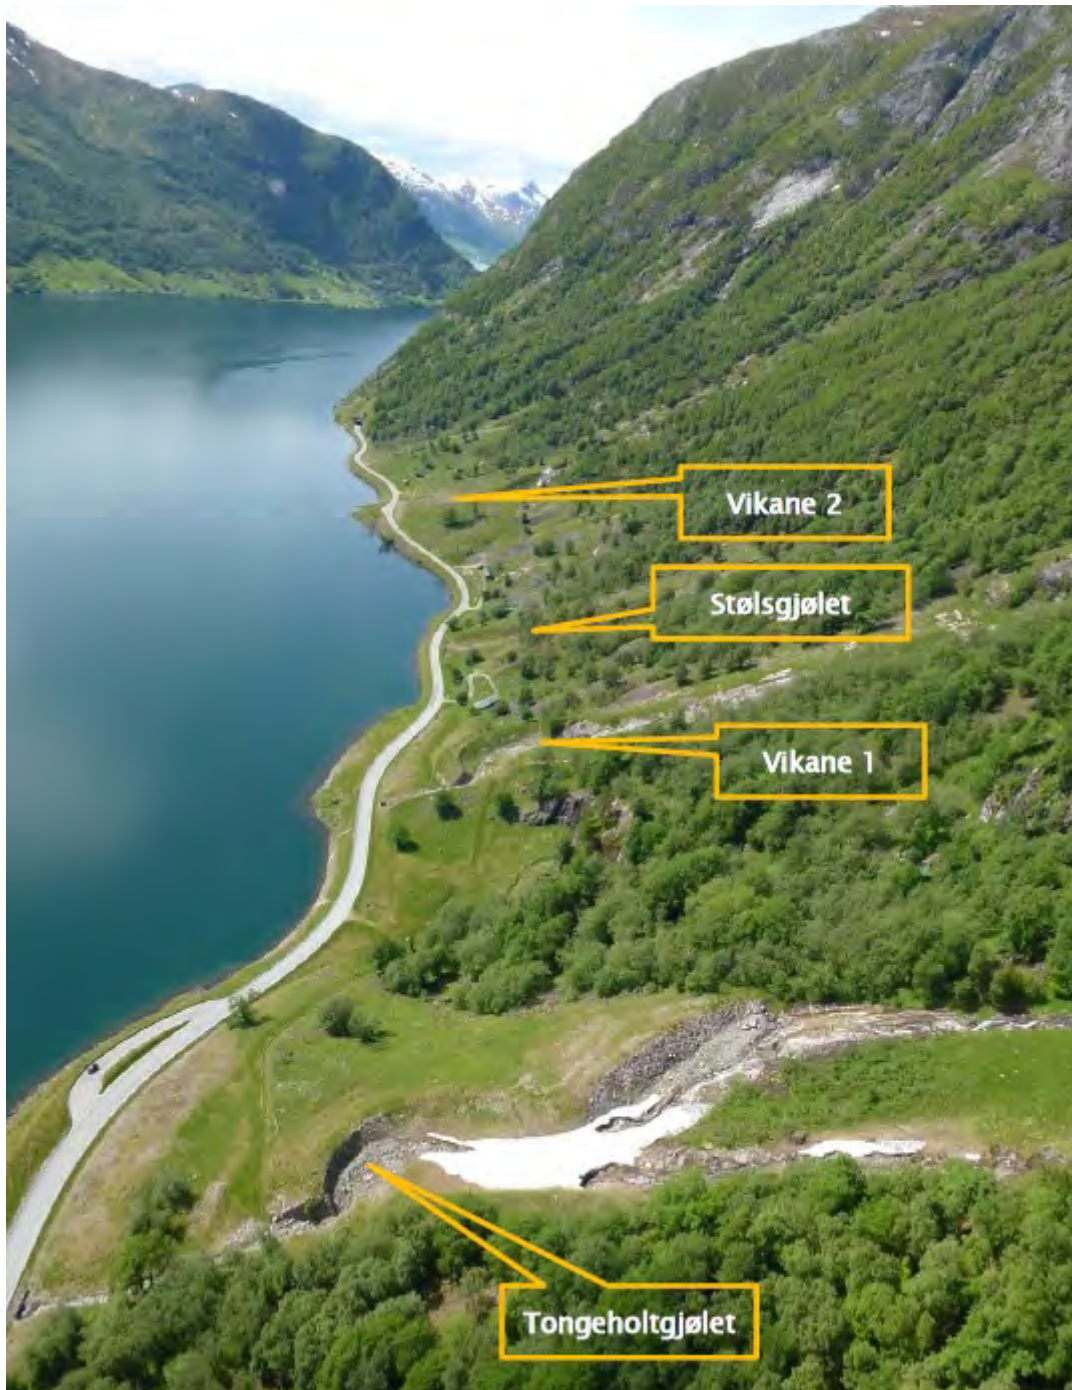
Figur 32 Oversikt over terrengiltakene mellom Bjørnebakktunnelen og Kleivatunnelen (Foto: S. H Frækaland).

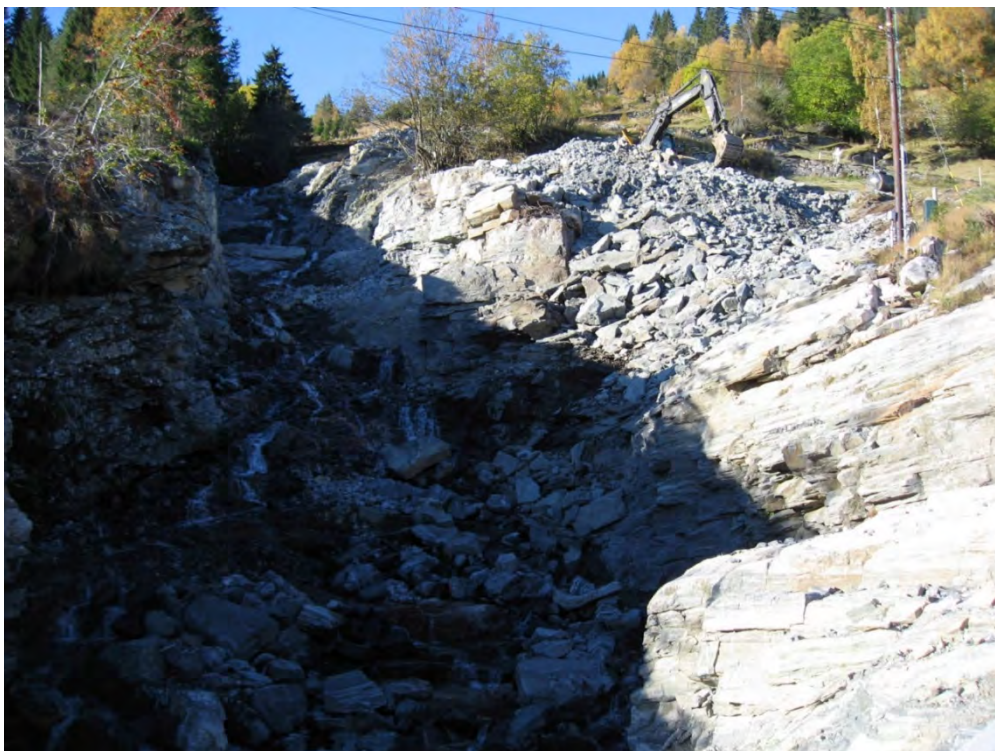
Sikringsanlegget/elveløpet er i hovedsak råspregt nytt elveløp. Mindre deler av elva er sikring med tørrmuring med utsortert stein fra anleggsområdet. Tørrmurane er forankra inn i fjell ved utsprengte nisjer/grøfter langs elveløpet.

Figur 34 Øvre del av elva (Foto: NVE).

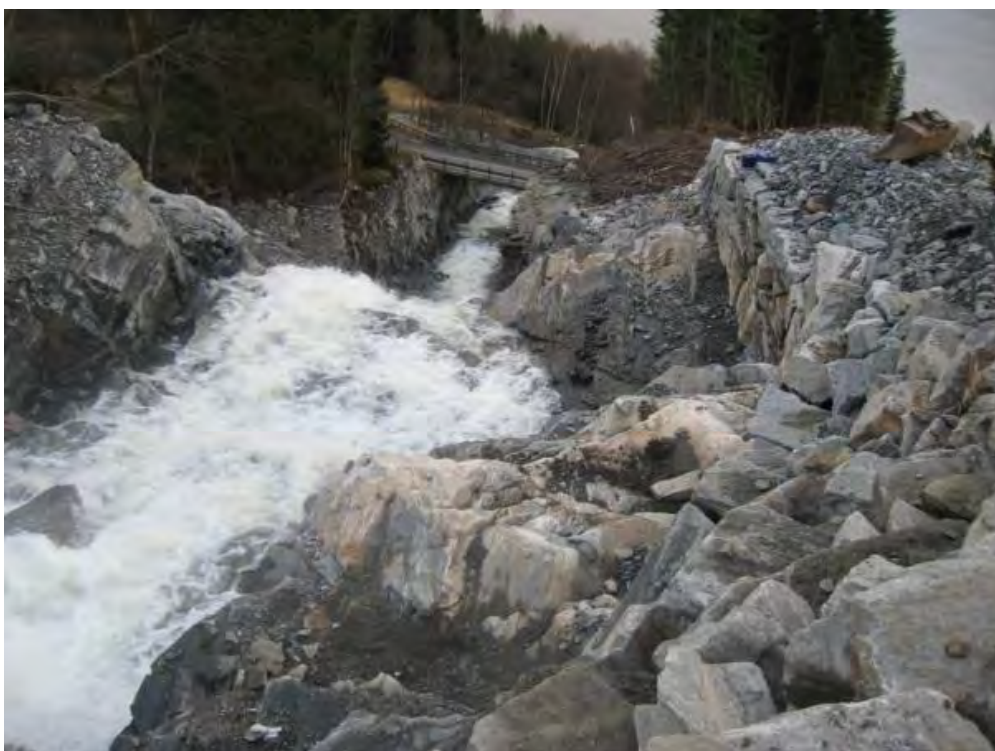
Figur 35 For å få god nok kapasitet på elveløpet, har ein i nokre parti sprengt seg langt ned i fjellet (Foto: NVE).

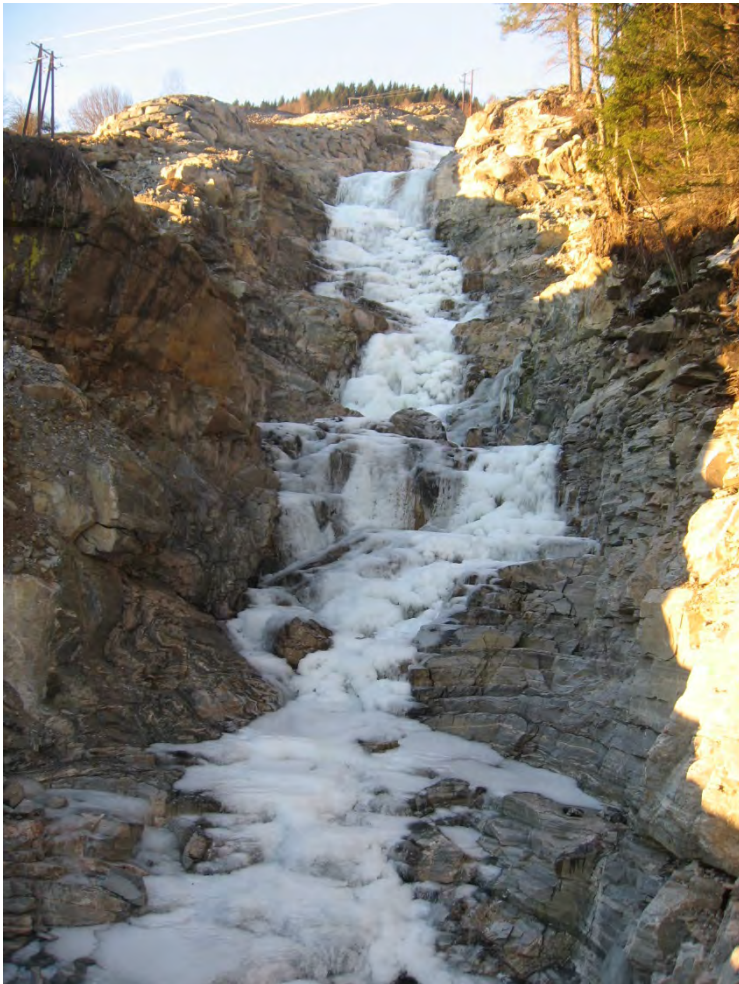
Figur 36 Ferdig utsprengt elveløp. Nedre del sett opp mot øvste busetnaden (Foto: NVE).

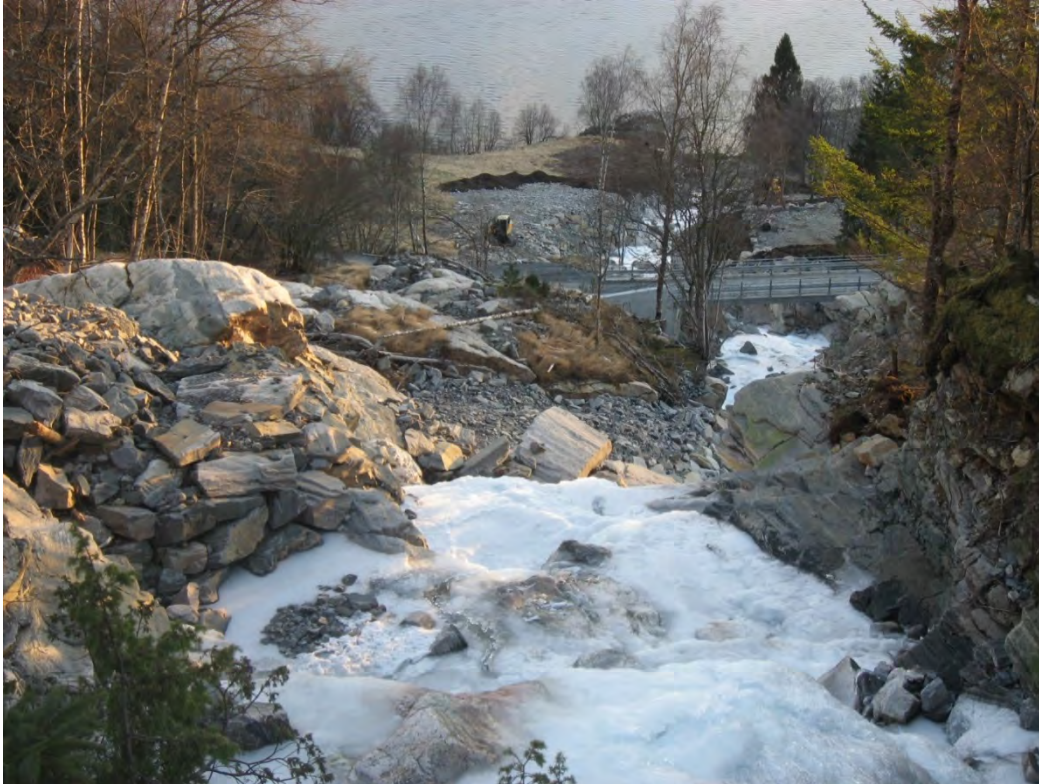
Figur 37 Ferdig utsprengt elveløp sett frå øvre del og ned mot øvste busetnaden. Nordfjorden i bakgrunnen (Foto: NVE).

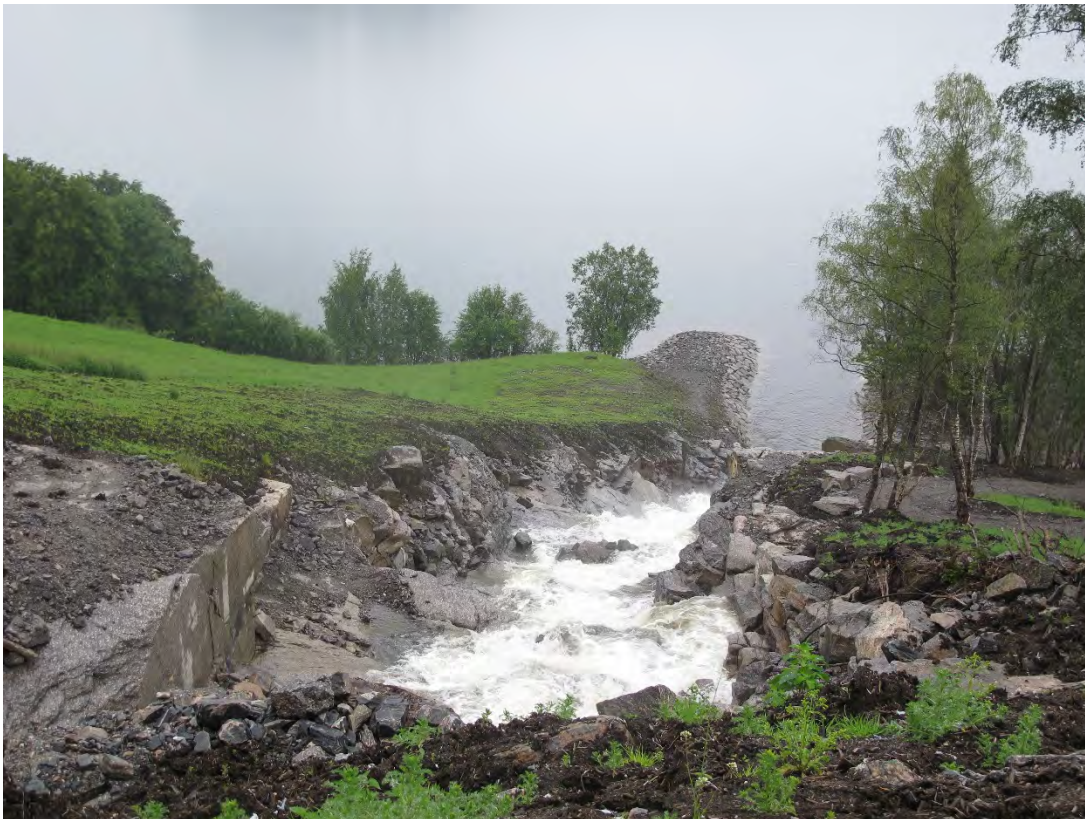
Figur 38 Mot utløpet i Nordfjorden. Venstre side er påfylt vekstjord og tilsådd (Foto: NVE).

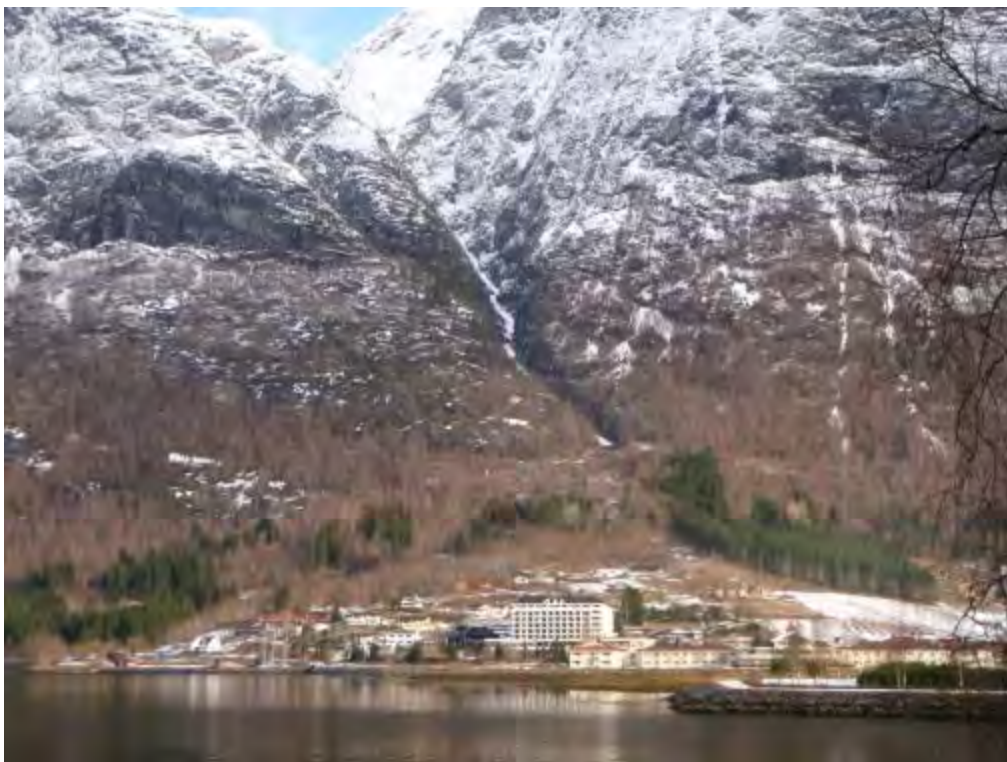
Figur 40 Gjølmunna med tilhørende skredvifte og hus oppå (Foto: Helge Leiv Nordvik, NVE).

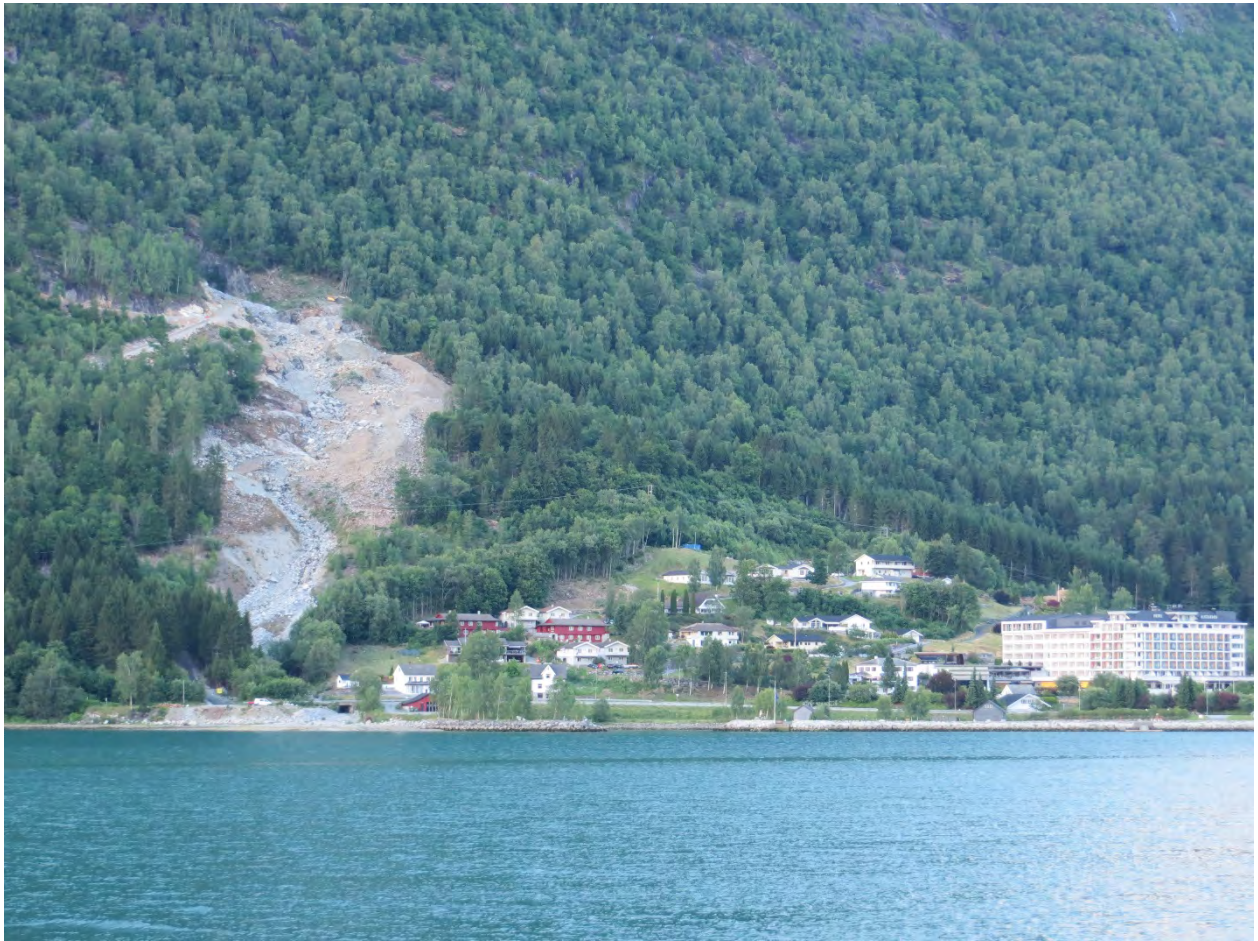
Figur 42 Gjølmunna 2014. Anleggsområdet rydda for vegetasjon. (Foto: Helge Leiv Nordvik, NVE).

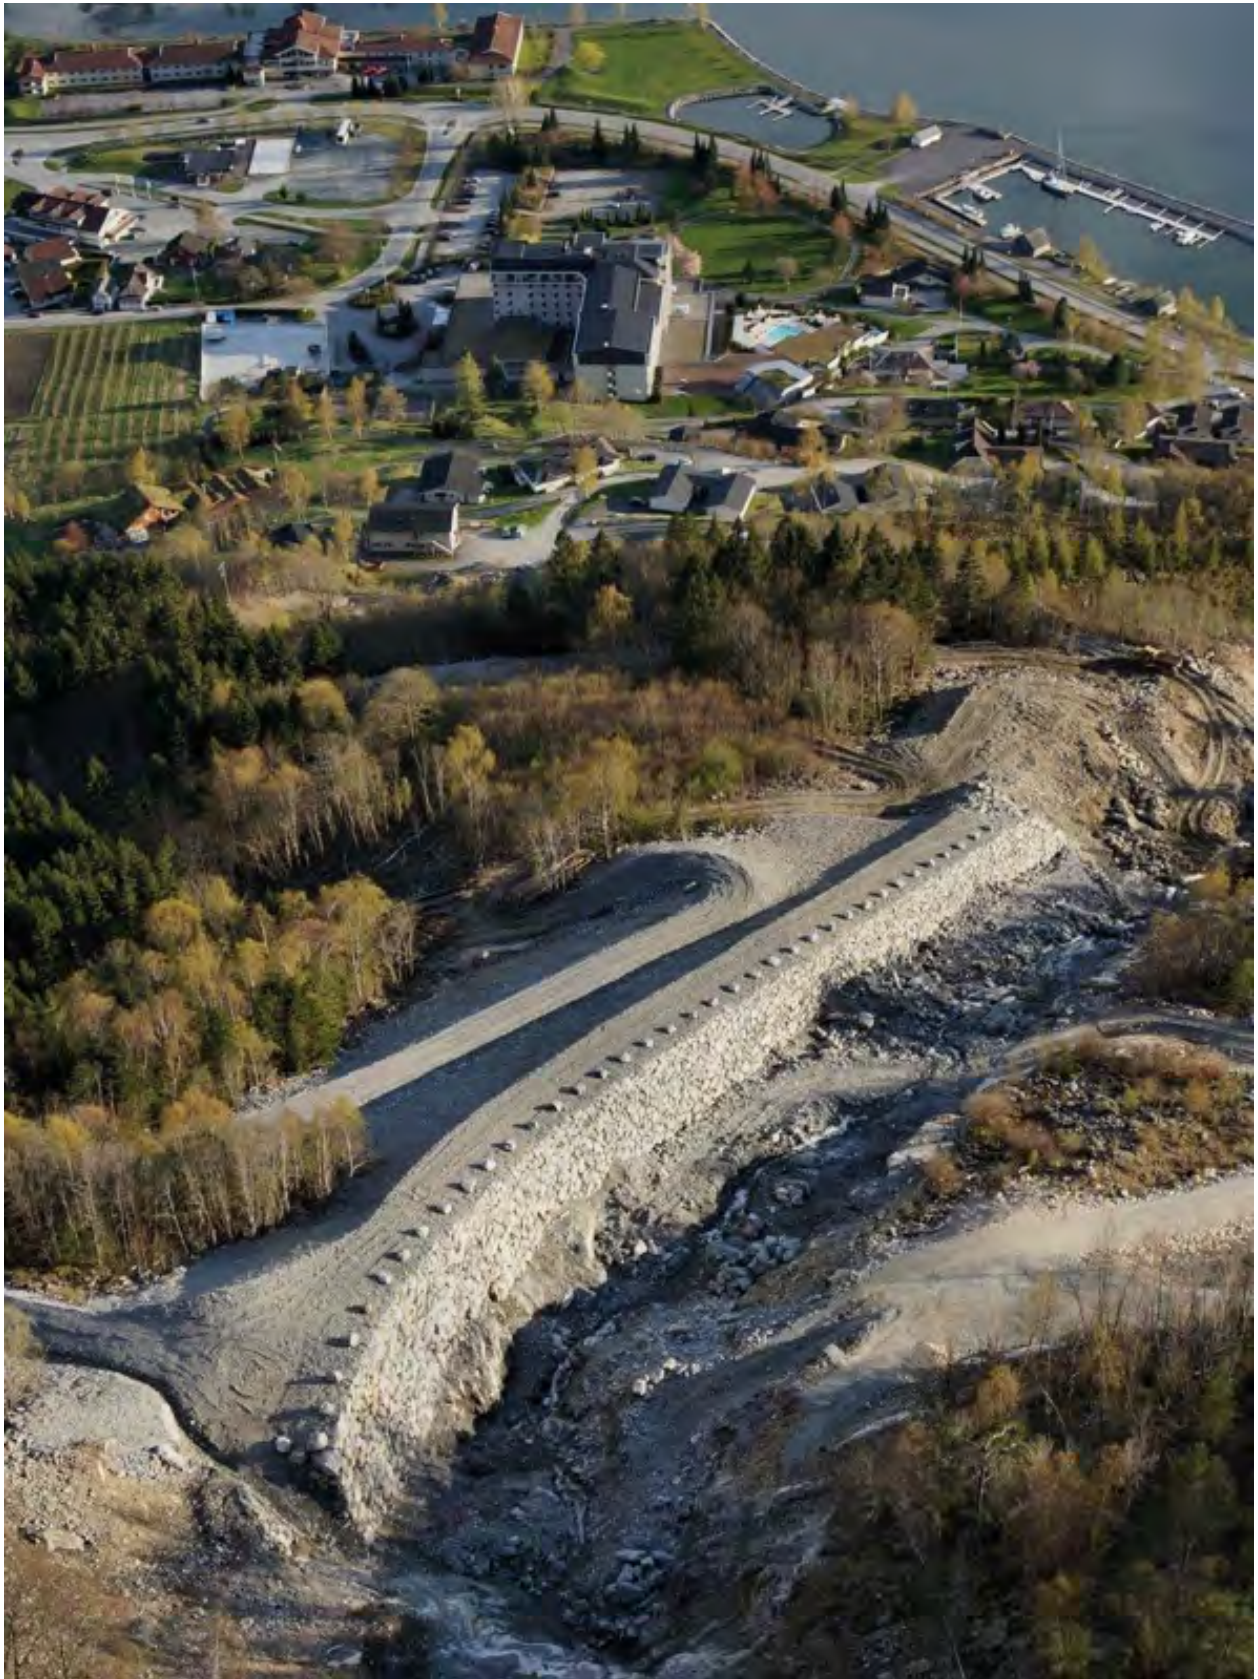
Figur 43 Gjølmunna sett frå Via Ferrata. Arbeidsområde er flytta til nedre del grunna vinter i vente. (Foto Krister Kristensen, NGI).

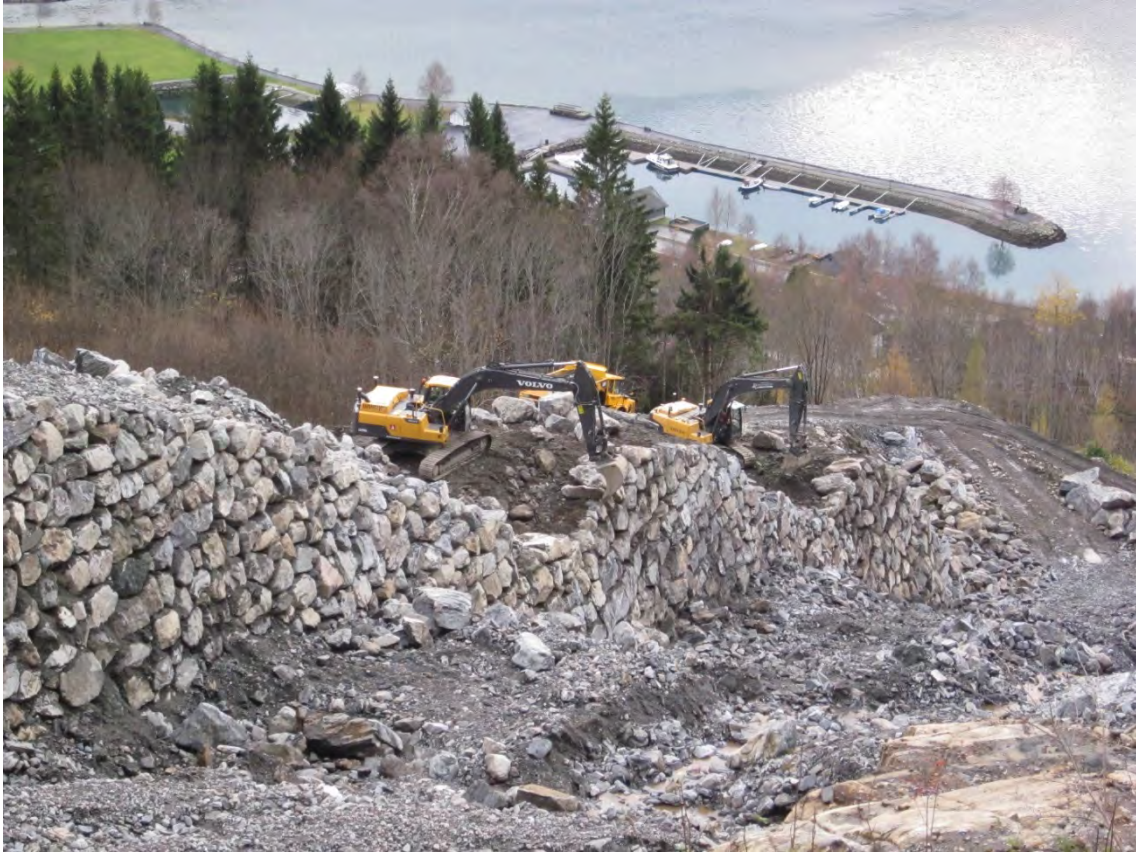
Figur 44 Gjølmunna 2014. Sikringsarbeid under utføring. (Foto: Anders Muldsvor, NVE).
