Flom- og skredhendelser i Gudbrandsdalen

Naturfareprosjektet: Delprosjekt 5.3 Hendelser og
kostnader

Rapport nr 123-2015

Utgitt av: Norges vassdrags- og energidirektorat

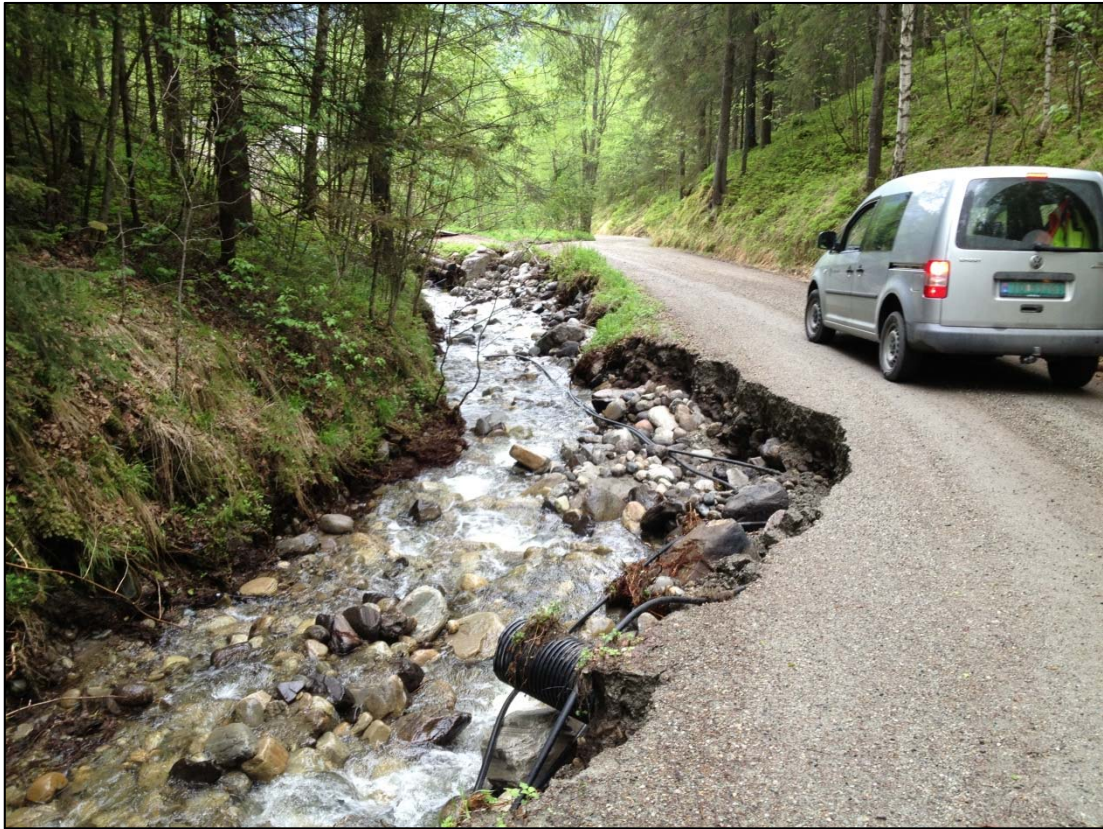
Figur 32: Erosjon i gårdsveien ned til Sagstugua (Foto: Steinar Myrabø).

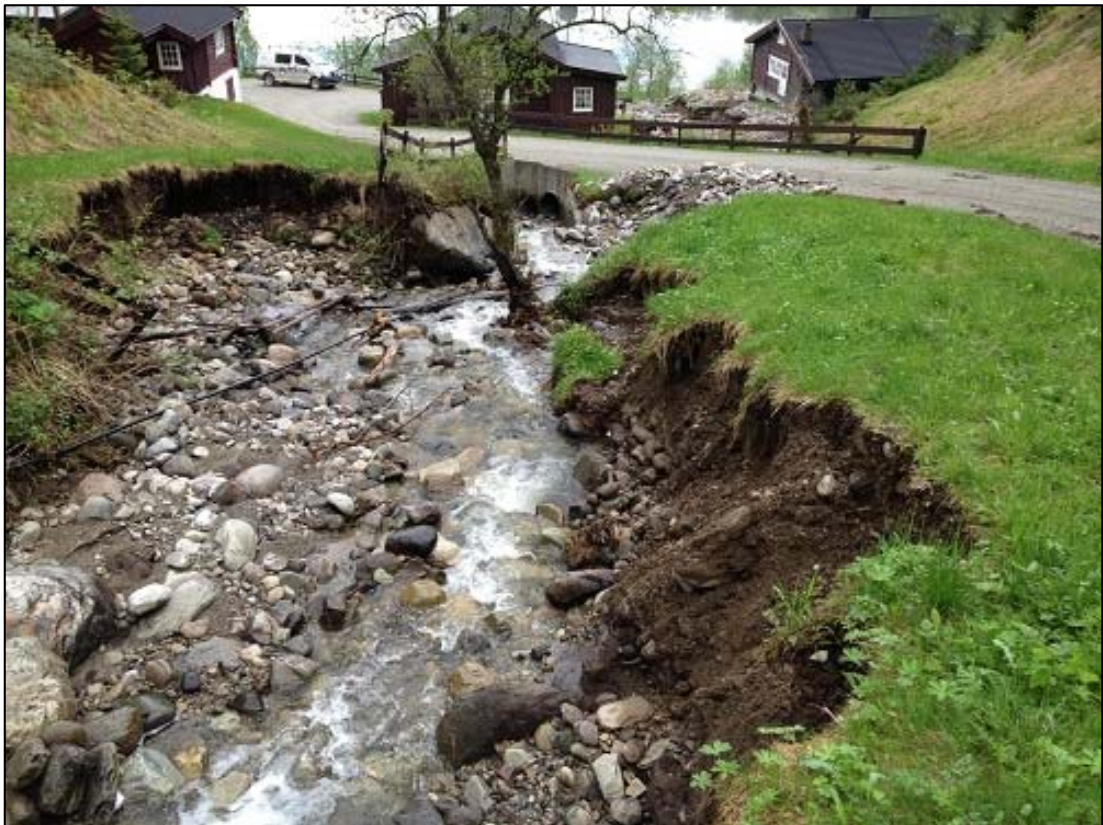
Figur 33: Erosjon i bekk ved Sagstugua (Foto: Steinar Myrabø).

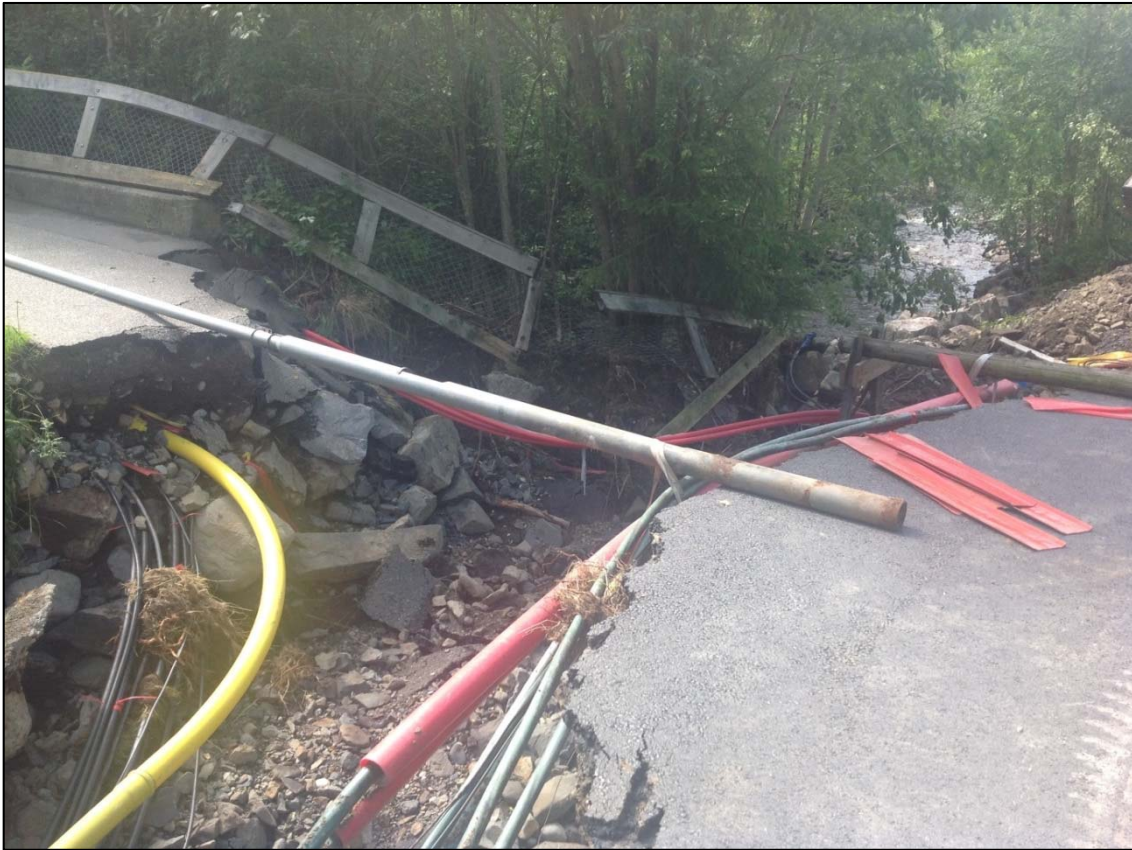
Figur 41: En vei og høyspentanlegg ble totalt ødelagt av vannmassene i området nedstrøms Vårsetergrenda ved Åretta

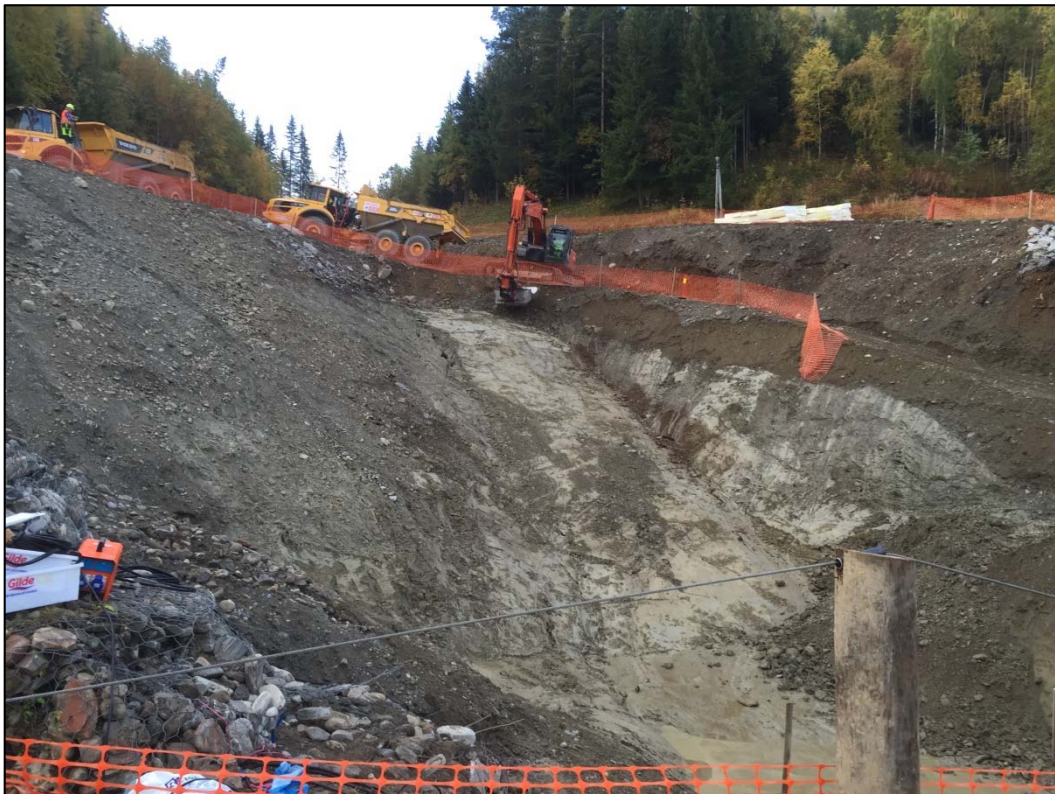
Figur 123: Tiltak ved Sagstugua er under arbeid. (Foto: Maria H. Olsen).

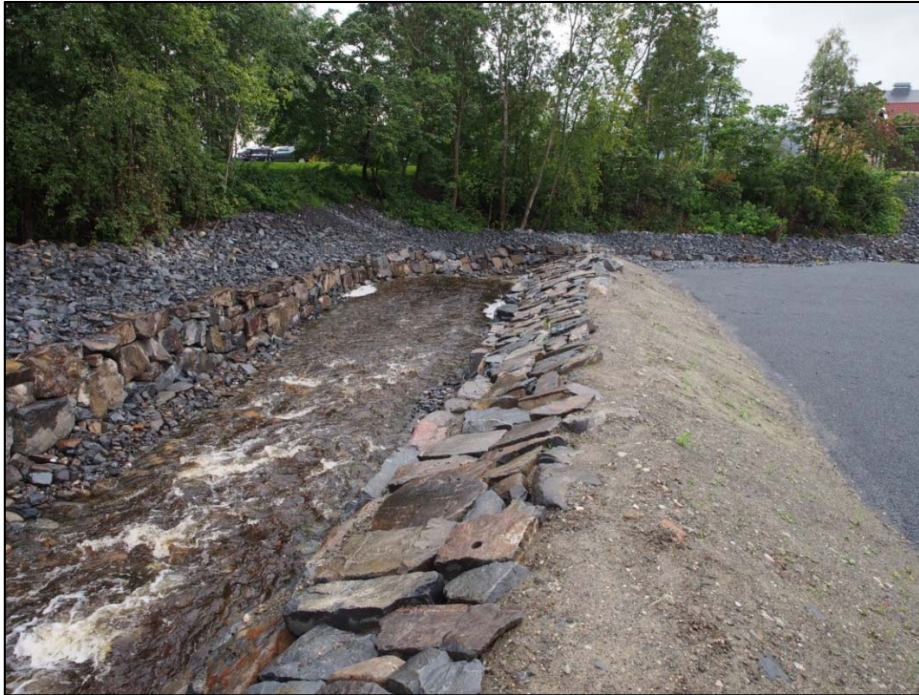
Figur 126: omtrent 400 meter med erosjonssikring er gjennomført ved Fredrik Colletsvei ved Åretta. (Foto: Andres Breili).

Ved Åretta er istandsetting og erosjonssikring gjennomført ovenfor og nedenfor Fredrik Colletsvei, totalt omtrent 400 meter med erosjonssikring (Figur 126). VA-ledninger overfor Hamarveien er også erosjonssikret, og det blir vurdert ytterligere tiltak i dette området. Ved Høstmælingsvegen er også opprydding og erosjonssikring gjennomført, og også her vurderes ytterligere tiltak. Ved Røysliveien er veien lagt om og elven er lagt i midlertidig kulvert med bedre kapasitet slik at ny bro kan bygges her (Figur 127). Også ved Gamle Røysliveg planlegges det ny bro som erstatning for kulvert. Nedstrøms i feltet ved Jernbanen etableres også en ny kulvert. Det er flere private aktører i feltet som har gjennomført tiltak som opprensning og erosjonssikring på private veier og eiendommer. Store tiltak er også planlagt nede ved og under jernbanen.

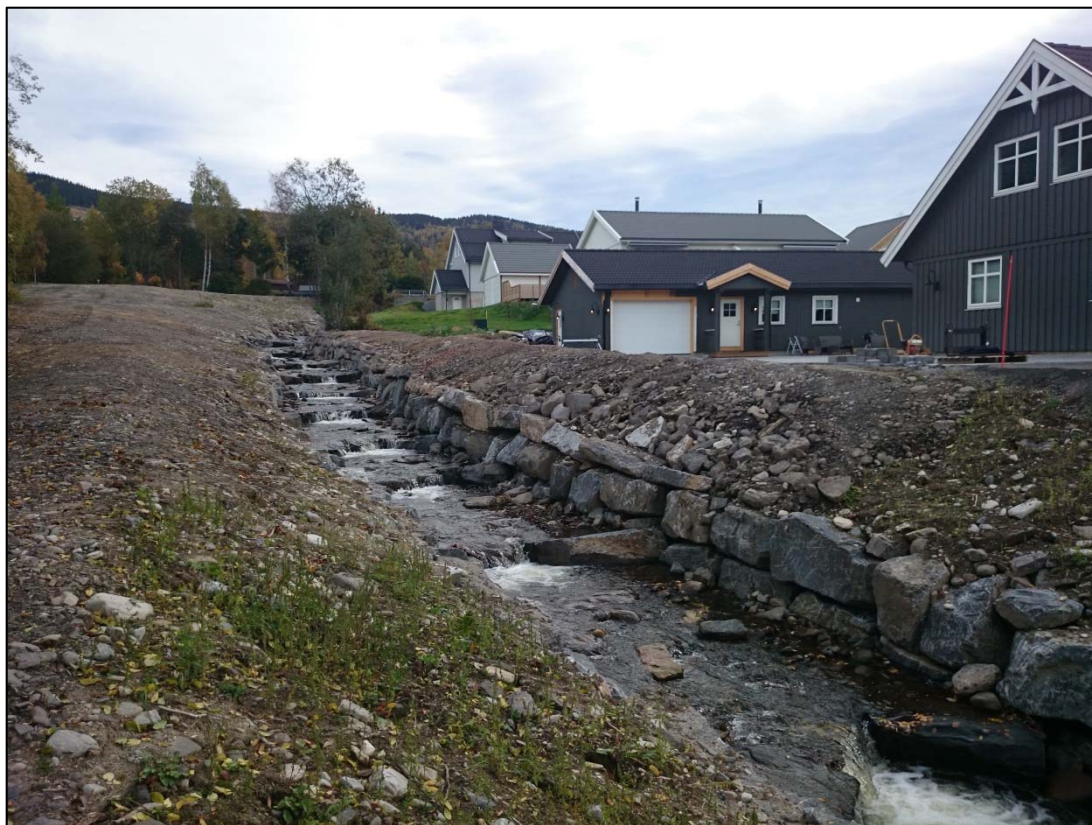
Figur 128: Erosjonssikring i nedre del av Bælavassdraget. (Foto: Anders Breili).

Erosjonssikring og flomsikringstiltak er utført i nedre del av Bælavassdraget, og boliger og VA-ledninger er sikret der (Figur 128). NVE har prosjektert og stått for utførelsen i samarbeid med kommunen. Det er gjennomført erosjonssikring og biotopforbedring langs VA-ledning og en bro i nedre deler av vassdraget, og det er en ny bro under bygging i Gamleveien. Kommunene har gjennomført foreløpig erosjonssikring av en bro i øvre deler av Bæla og ytterligere tiltak vurderes her. Private grunneiere har gjenoppbygget en skogsbilvei i øvre deler av nedbørfeltet og kommunen vil vurdere hvilke andre tiltak som vil være nødvendig her i forbindelse med en tiltaksplan for vassdraget. Arbeidet med denne tiltaksplanen starter opp på nyåret 2016.
