Naturfareprosjektet Dp. 5 Flom og vann på avveie
Erfaringer fra tre pilotfelt i Gudbrandsdalen

Rapport nr 39-2016

Naturfareprosjektet Dp. 5 Flom og vann på avveie

Erfaringer fra tre pilotfelt i Gudbrandsdalen

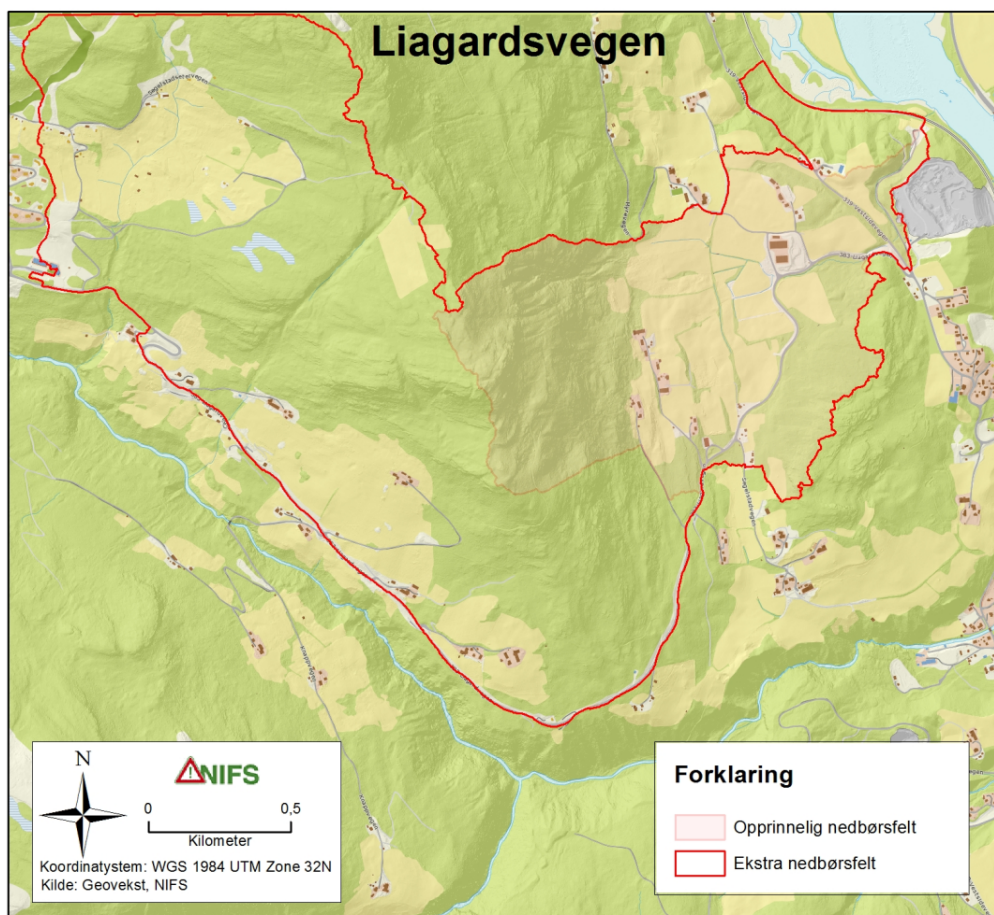
Figur3: Pilotfeltet ved Fåvang. Den naturlige avgrensingen er den østlige delen ned mot jernbanen, mens området som er markert lenger mot vest er antatt ekstra tilførselsområder under flommen i 2013.

Dette pilotområdet ligger rett nor-vest for Fåvang stasjon (figur 3) og har et naturlig feltareal på omtrent 1,4 km² oppstrøms Sagstugua. Under flommen i 2013 «kollapset» hele dreneringssystemet til Liagardsvegen opp til Kvitfjell vest, hovedsakelig på grunn av for dårlig konstruksjon og inntaksløsninger på stikkrennene (bl.a. rister med liten lysåpning, stikkrenner 90 grader på vannets dreneringsretning uten tiltak for å lede vannet inn i renna, osv.). Det ble store erosjonsskader, utvasking og tette stikkrenner langs hele veistrekningen. Vann med sedimenter fra disse områdene rant da inn i det naturlige feltet til Sagstugua, slik at dreneringsfeltet til Sagstugua ble omlag doblet. Dette førte igjen til omfattende skader på veien ned til Sagstugua, på selve gårdsområdet og på jernbanen som ligger nedstrøms. Det er noe usikkert hvor mye hytteutbyggingen i Kvitfjell vest og dreneringen derfra bidro til problemene, men dette bør tas med i en tiltaksplan for hele området.

For å prøve å forhindre liknende hendelser i fremtiden, må alle problemeierne samarbeide. Her har man kommet frem til en spesiell løsning der problemeierne oppe i feltet løser sine egne problemer og hindrer at

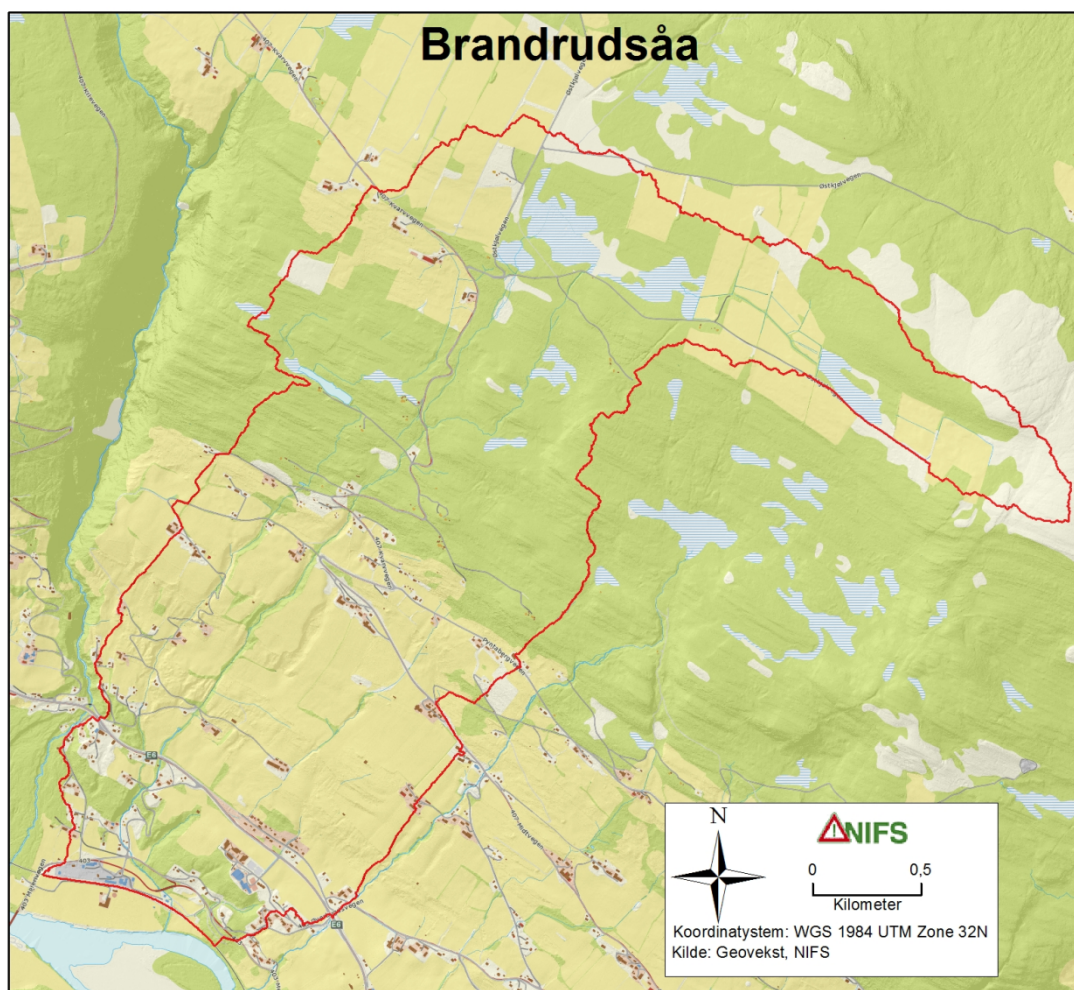
Figur 5: Pilotfeltet Brandrudsåa.

Dette pilotområdet ligger ett par km nord-vest for Hundorp (figur 1) og har et naturlig feltareal på omtrent 6,5 km² oppstrøms jernbanen (figur 5). Det ble gjennomført kartlegging av skadepunkter, modellert flomveier og laget aktsomhetskart for feltet (Viréhn 2014)(Henning 2015). Det spesielle her er at det er veldig mye arealendringer i feltet, med jorder og veier (på kryss og vers) helt opp til toppen av feltet. Under flommen i 2013 var det svært mye vann på avveie og ganske uoversiktlig å finne alle skadepunkt. Dette gjenspeilet seg i analysene der det var mange usikkerheter i resultatene. Fra eiendommene oppstrøms Fylkesvegen, i øvre del av feltet, ble store mengder finstoff vasket ut fra jordene via traktorvegene og ut til Fylkesvegen. Dette finstoffet fylte opp stikkrennene og grøftene nedenfor, og førte til store problemer nedstrøms (figur 6).

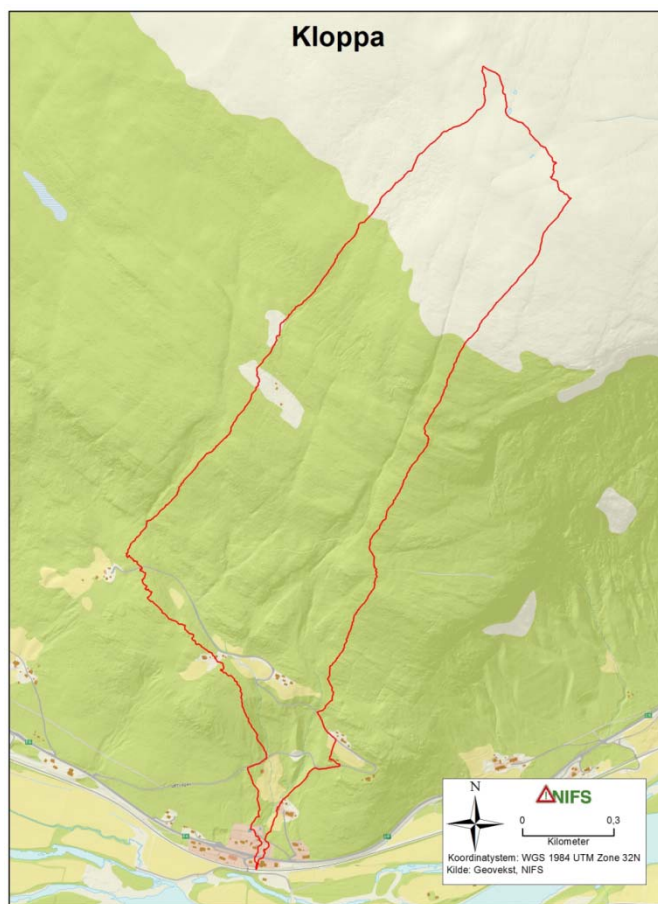
Figur 7: Pilotfeltet Kloppa

Dette pilotområdet, som ligger omtrent fire km vest for Kvam (figur 1), er preget av mye skog og har et naturlig feltareal på omtrent 1 km² oppstrøms jernbanen (figur 7). Det spesielle her er den svært sårbare traktorveien i øvre deler av feltet som krysser Kloppa flere steder. Denne veien ble utvasket under flommen i 2013. Vannet førte med seg store mengder masser nedover, langs og i bilveien til de øverste boligene. Dette kombinert med dårlige dreneringsløsninger i tilknytning til lokalveien nedover i feltet, spesielt grøftene, var den viktigste årsaken til de omfattende og mange skadepunktene en fikk både på veiene, eiendommene, E6 og jernbanen (figur 8).

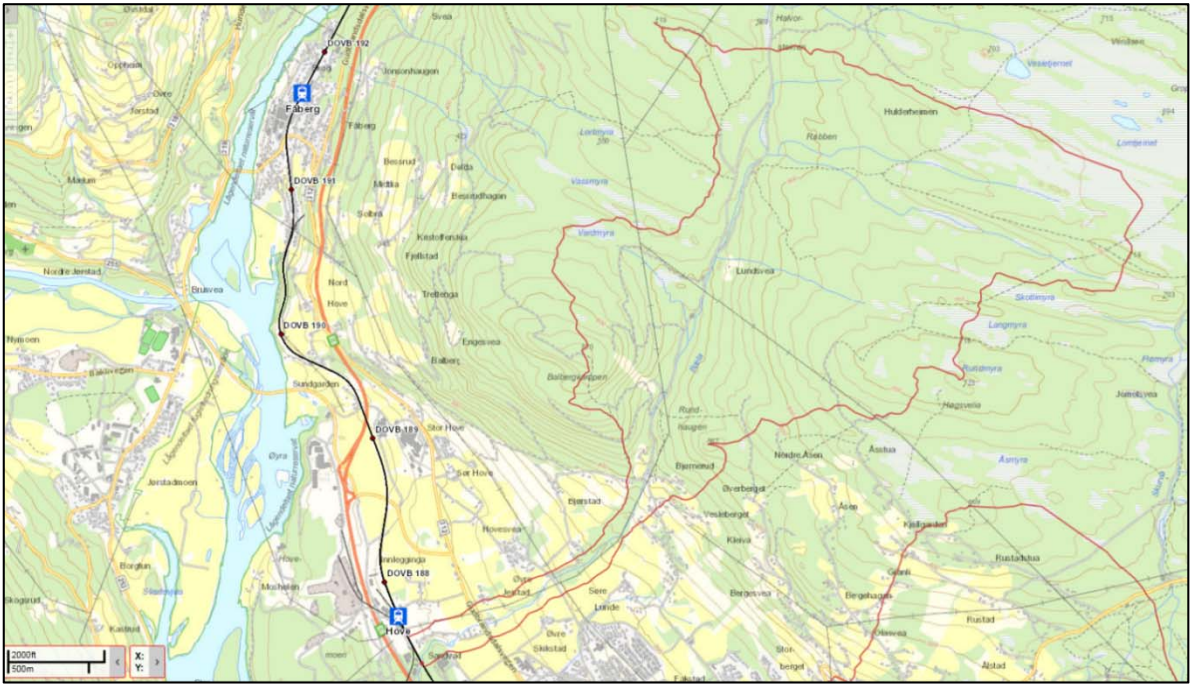
Figur 10: Kart som viser nedbørfeltet til Bæla.

Bæla renner gjennom nordre del av Lillehammer og har et naturlig feltareal på omtrent 8 km² oppstrøms jernbanen (figur 10). Øvre del av feltet er preget av skog- og myrområder. Det spesielle her er skogsbilveien som både krysser Bæla flere ganger og enkelte steder ligger helt inntil elva. Dårlige dreneringsløsninger med få stikkrenner, dårlige grøfter og innsnevret elveløp flere steder gjør dette til svært sårbare områder. Det har også vært en del hogst i feltet, men det er usikkert hvordan det har påvirket situasjonen under flommen. Skadene startet der elva kom ned til skogsbilveien øverst i feltet (figur 11), hvor ei lita bru hadde for dårlig kapasitet i forhold til flomvannet og rasket som det førte med seg. Vannet rant oppå og langs skogsbilveien, og førte til erosjon, utvasking og vann på avveie flere steder nedover. Ved nederste bru før bebyggelsen tok mesteparten av vannet med mye sedimenttransport på avveie, gravde ut en lokalvei og førte til store skader på bebyggelse nedstrøms. Mesteparten av vannet som inneholdt mye erosjonsmateriale rant tilbake i hovedelva og førte til store skader nedstrøms i feltet. Noe av vann- og erosjonsmassene drenerte over i nabofeltet Liomsbekken og skapte store skader der.

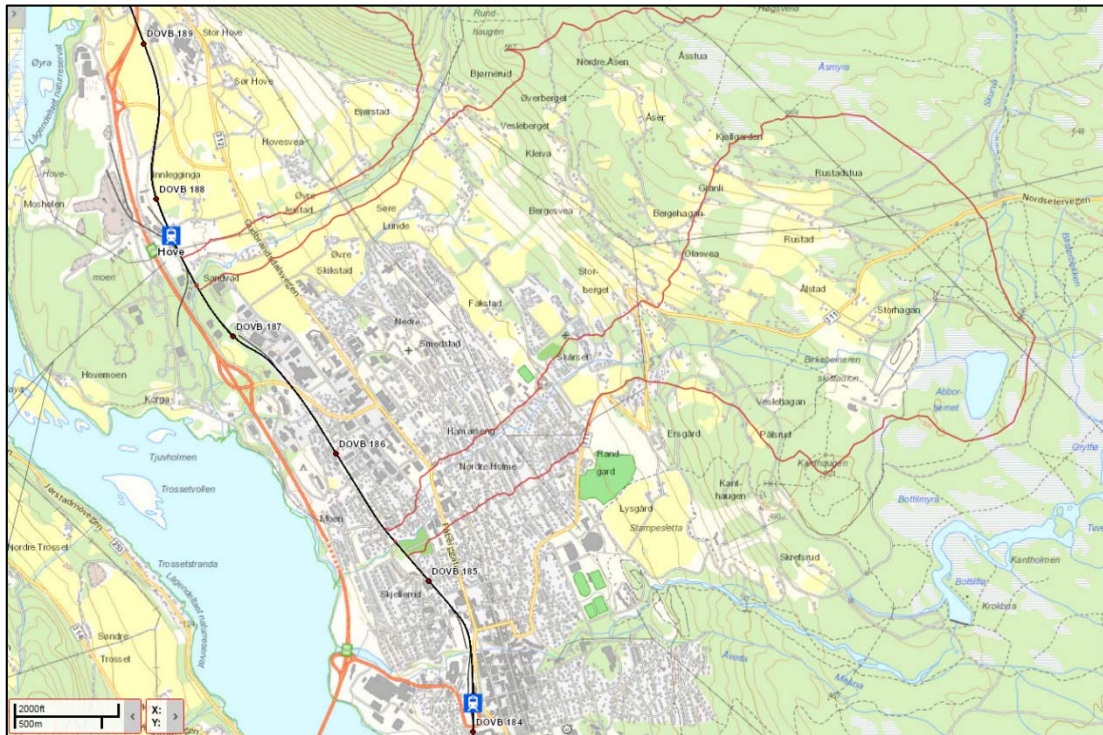
Figur 12: Kart som viser nedbørfeltet til Skurva

Nedbørfeltet til Skurva som renner gjennom nordre del av sentrum i Lillehammer har et feltareal på 5-6 km² oppstrøms jernbanen (figur 12). En av utfordringene i dette feltet er at den delen av Skurva som har sin opprinnelse i Gropmarka og vanligvis er ledet ned til Mesnaelva tok en annen vei ved flommen i 2014. Store deler rant inn i feltet til Skurva som drenerer ned gjennom byen. I tillegg kom det mye vann og erosjonstransport fra sideveiene både innen feltet og fra områder utenfor, da grøfter og stikkrenner der ikke fungerte tilfredsstillende (figur 13).

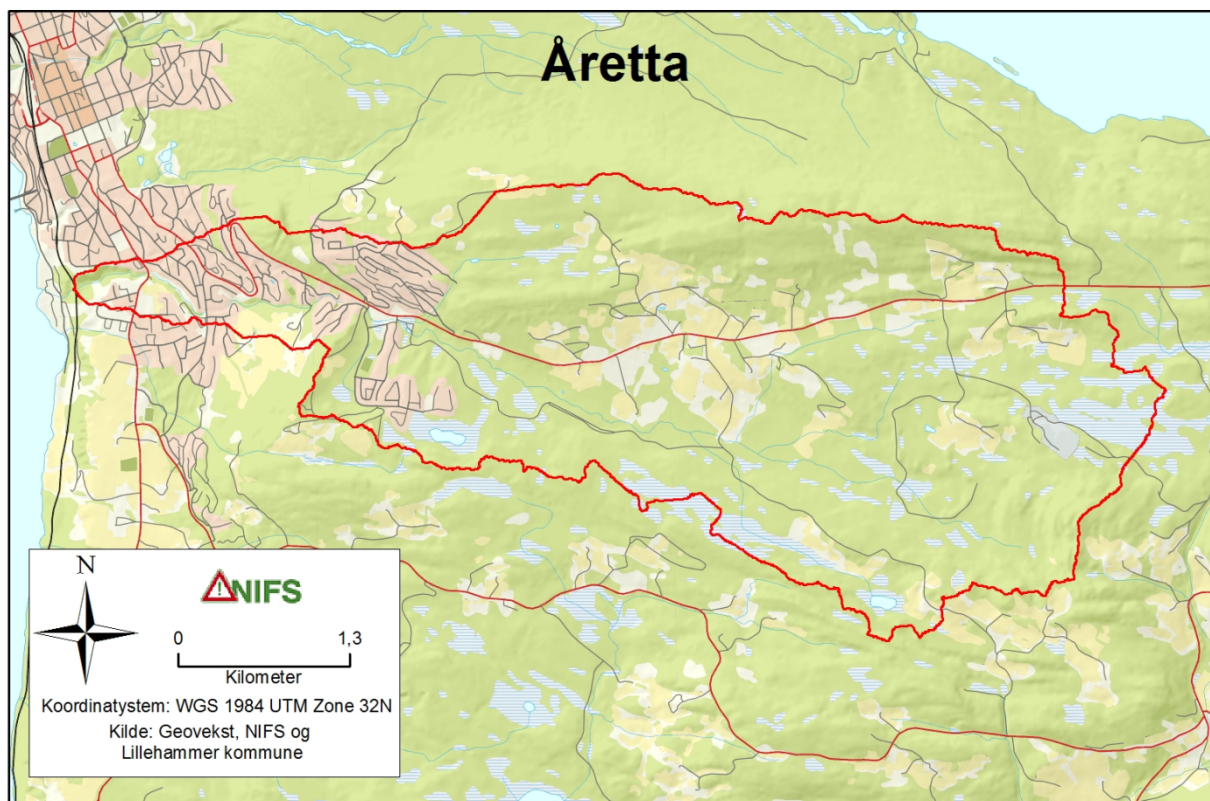
Figur 14: Kart som viser nedbørfeltet til Åretta

Nedbørfeltet til Åretta renner gjennom søndre del av sentrum i Lillehammer og har et feltareal på omlag 15 km² oppstrøms jernbanen (figur 14). Her startet mye av problemene i sidebekken Askjellrubekken (figur 15) og i hovedelva ved Røyslimoen der flomvannet kom ned til den øverste tettbebyggelsen. Utilfredsstillende og underdimensjonerte dreneringstiltak, samt nedbygging av dreneringsveiene var hovedsak til at problemene startet og eskalerte nedover.
