Naturfareprosjektet Dp. 6 Kvikkleire Skredfarekartlegging i strandsonen -videreføring

Skredfarekartlegging i strandsonen -videreføring

Prosjekt: NIFS N.6.3.2 - Skredfarekartlegging i strandsonen - Videreføring
Dokumenttittel: Revurdering av faregraden for 20 kvikkleiresoner i strandsonen
Dokumentnr.: 20130701-01-R
Dato: 5. desember 2013
Rev. nr./rev. dato: 0

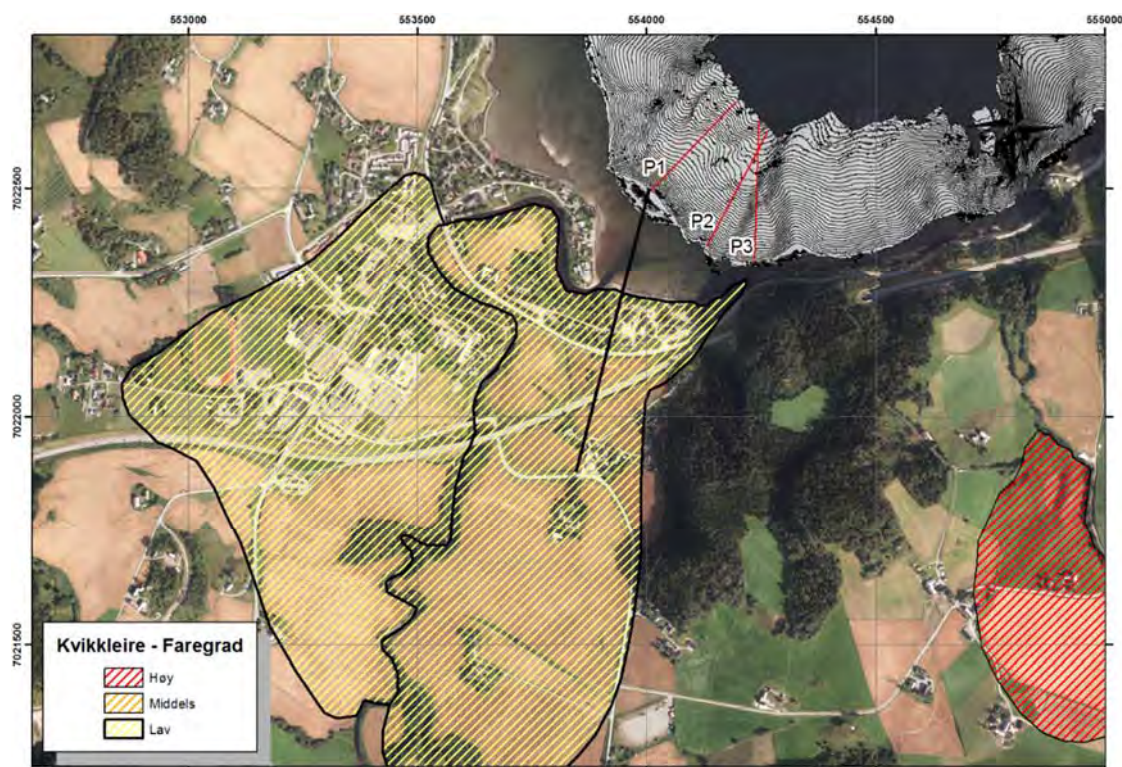
Figur A1: Oversiktskart med detaljerte sjøbunnsdata og høydekurver utenfor kvikkleiresonen Einan, Skaun kommune.

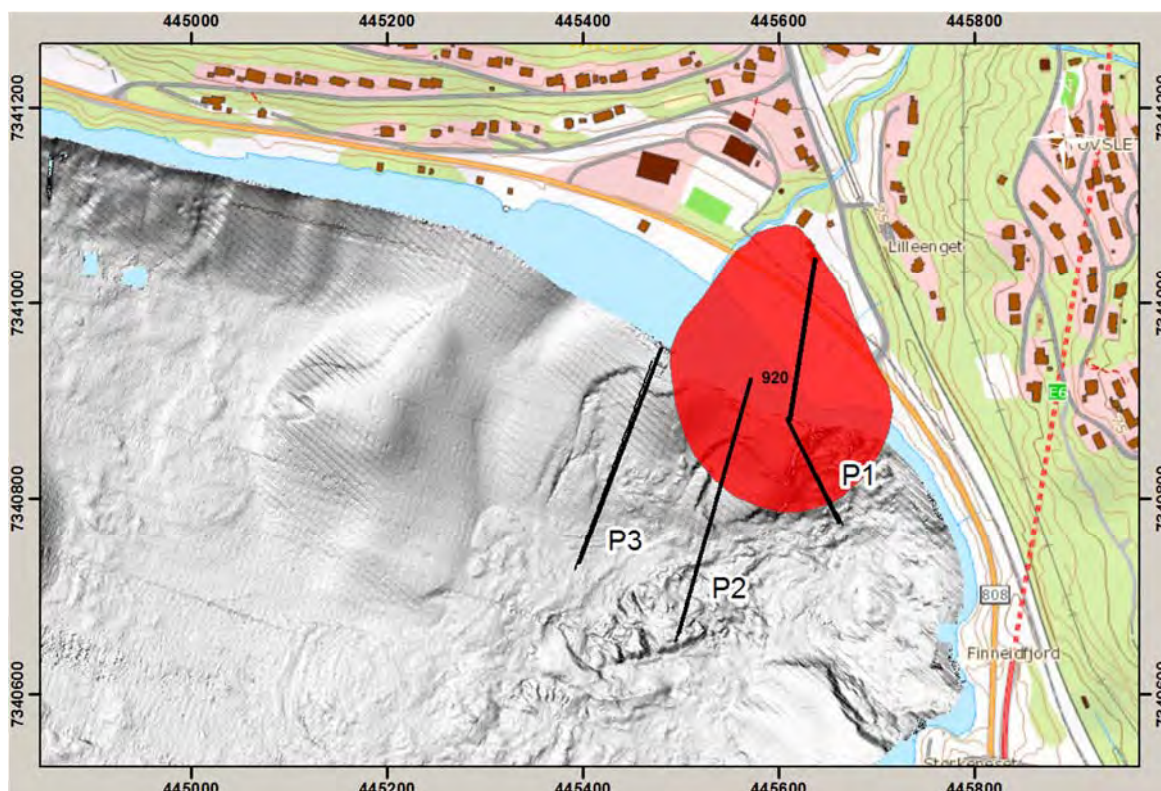
Figur B1: Detaljerte batymetriske data og skyggerelieff ved kvikkleiresonen 920-Rasteplassfyllingen ved Finneidfjord, Hemnes kommune.

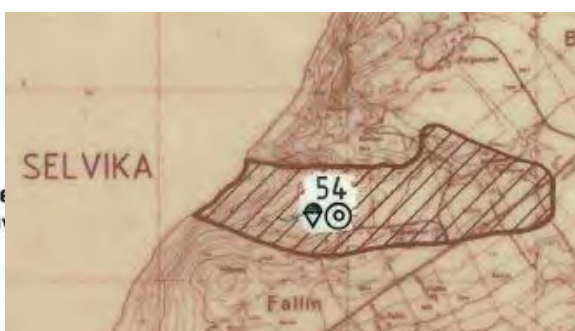
Figur O3: Resultat fra dreietrykksondering utført i 1987 for kvikkleirekartlegging ved Selvika, Rissa kommune.

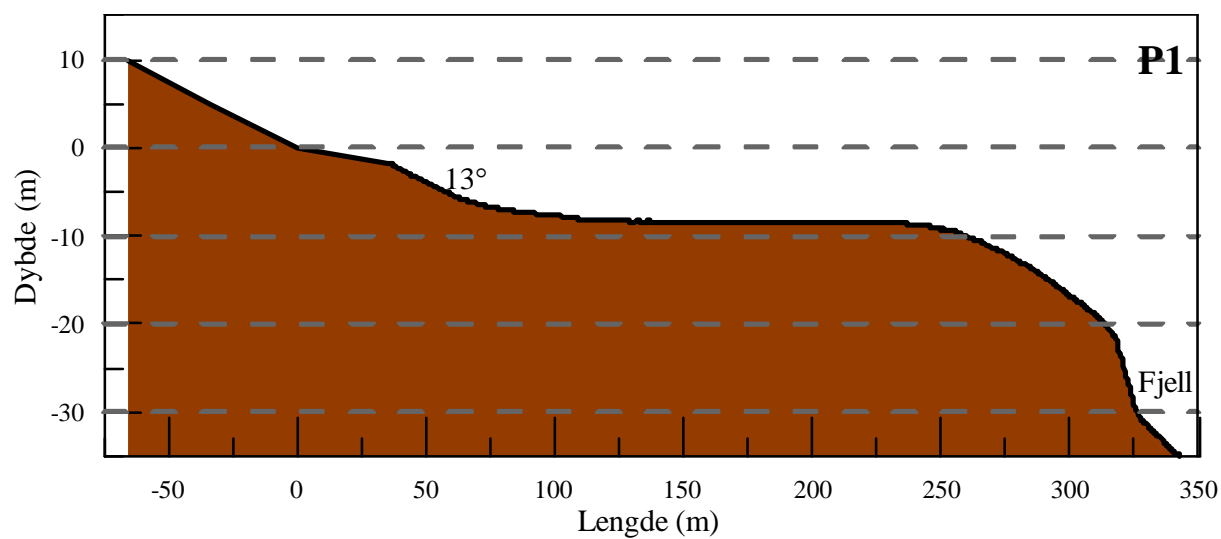
Figur P3: Topografiske profil P1 utenfor Strømmen, se Figur P1 og Figur P2 for lokalitet.

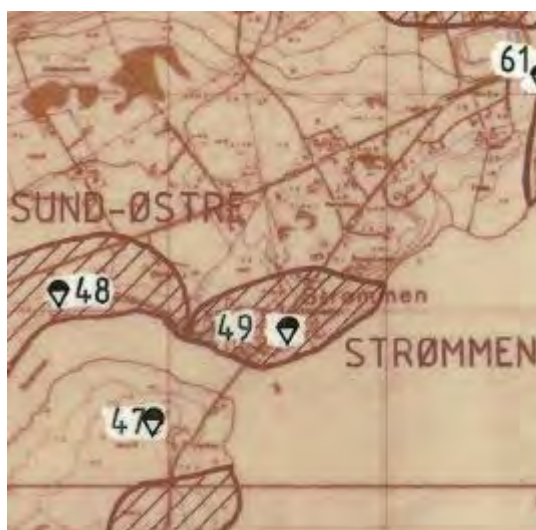
Figur P4: Resultat fra dreietrykksondering brukt i faregradsevaluering ved Strømmen.

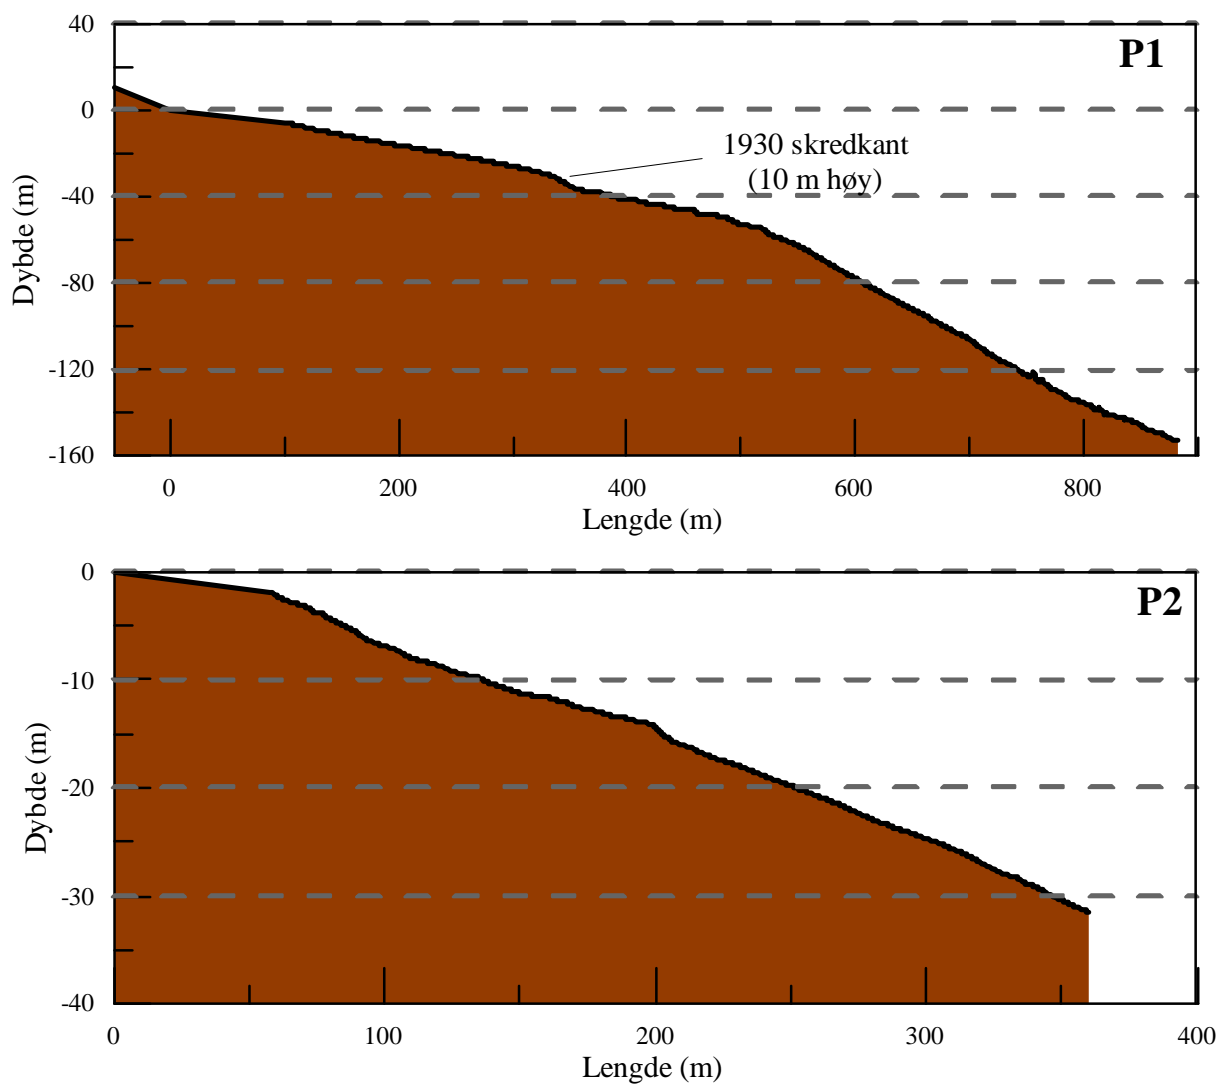
Figur Q2: Topografisk profil P1 og P2 ved kvikkleiresone Thamshavn-1078, se Figur Q1 for lokalitet.
