Flom- og skredhendelser i Gudbrandsdalen

Naturfareprosjektet: Delprosjekt 5.3 Hendelser og
kostnader

Rapport nr 123-2015

Utgitt av: Norges vassdrags- og energidirektorat

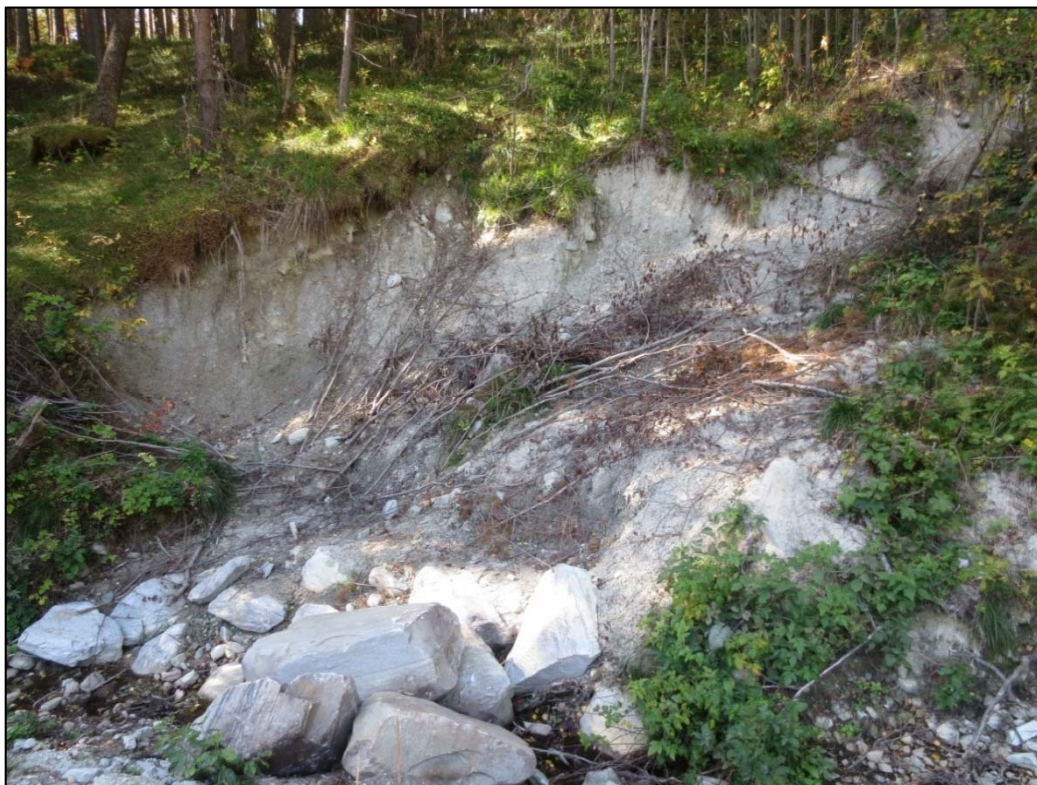
Figur 17: Utglidning ved Kloppa etter flommen (Foto: Maria H. Olsen).

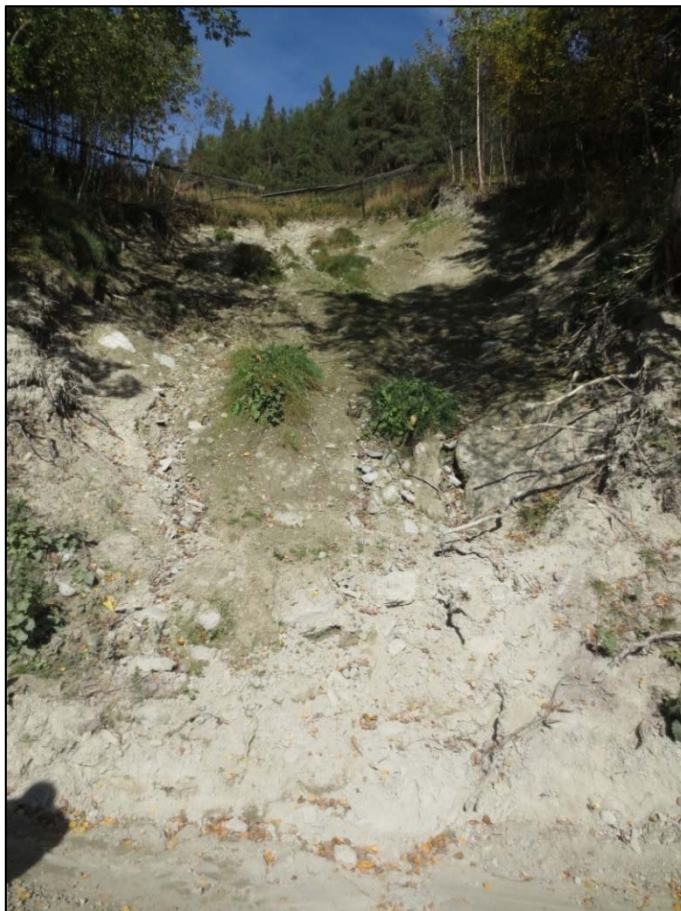
Figur 19: Utglidningen under jordet ved Søre Løfta gård (Foto: Maria H. Olsen).

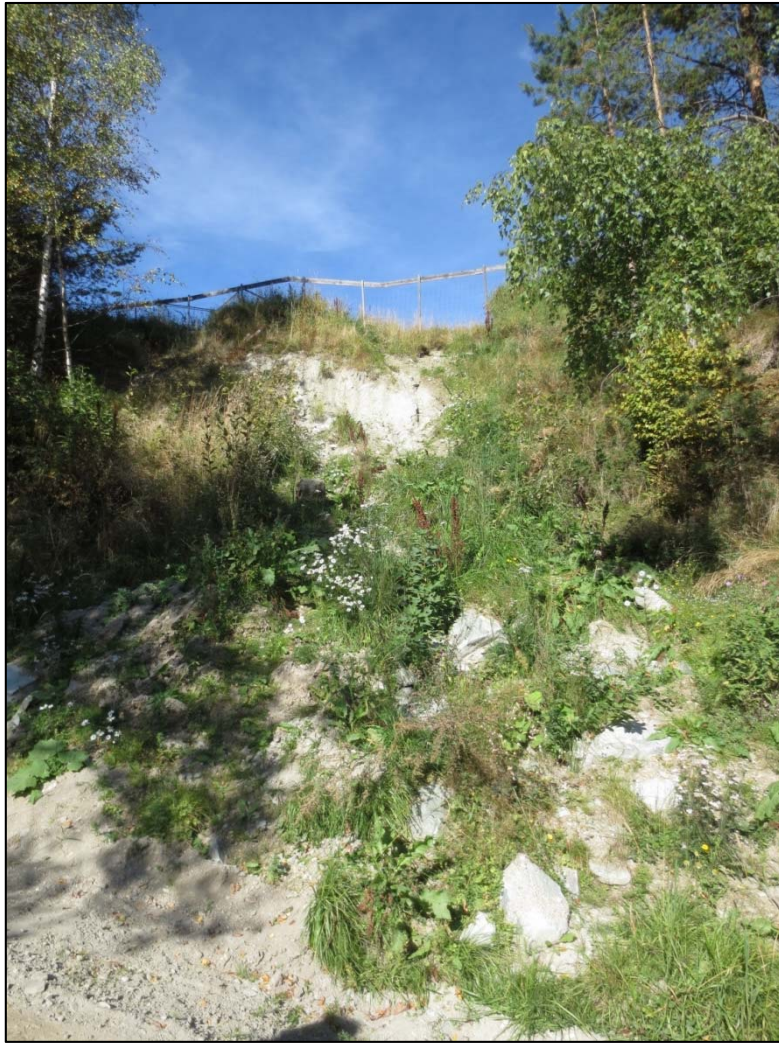
Figur 20: Utglidningen ved Søre Løfta gård (Foto: Maria H. Olsen).

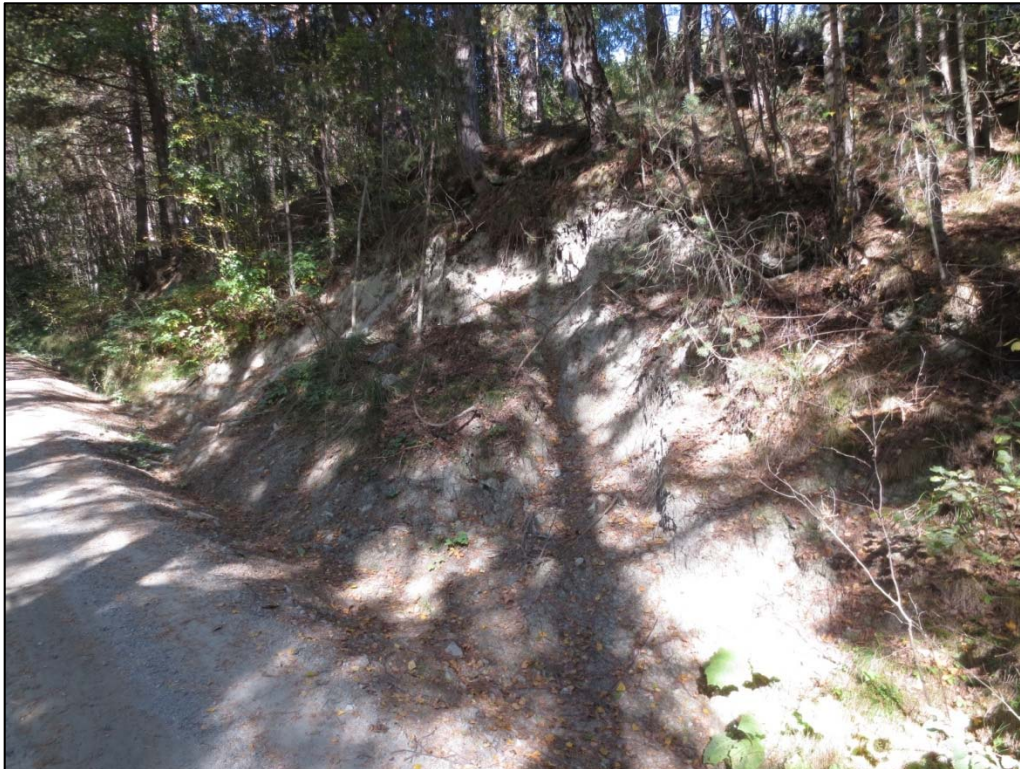
Figur 21: Erosjon i sideterreng etter flommen (Foto: Maria H. Olsen).

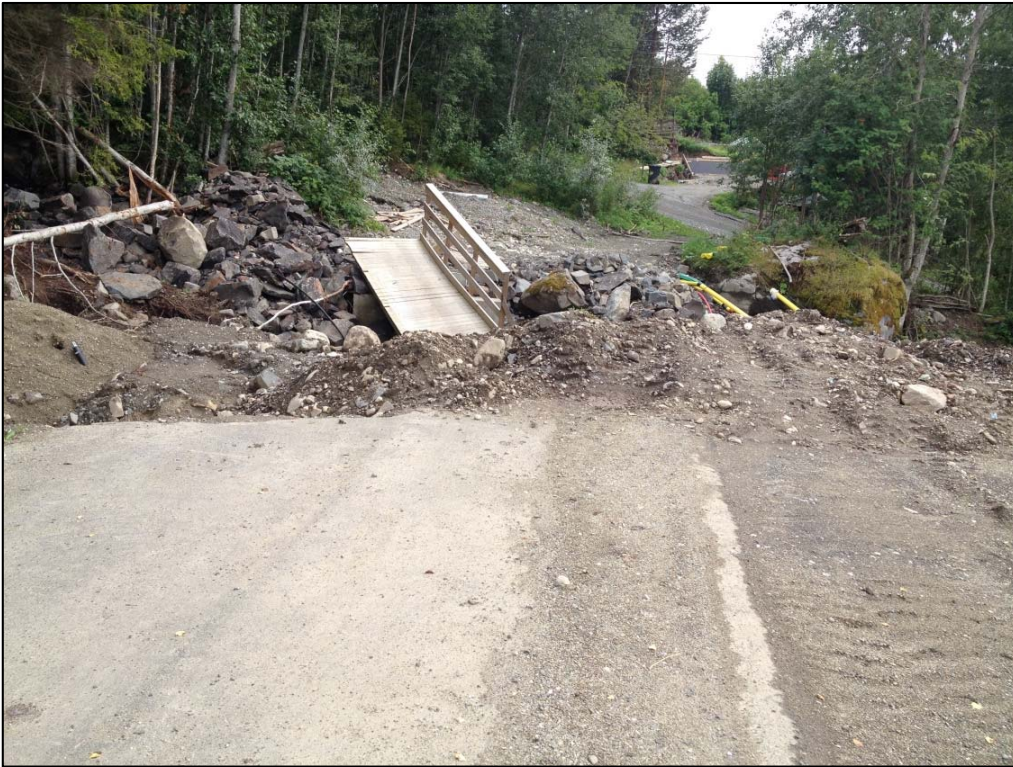
Figur 63: En ny bru ble utvasket på samme sted som i figuren over (Foto: Steinar Myrabø).

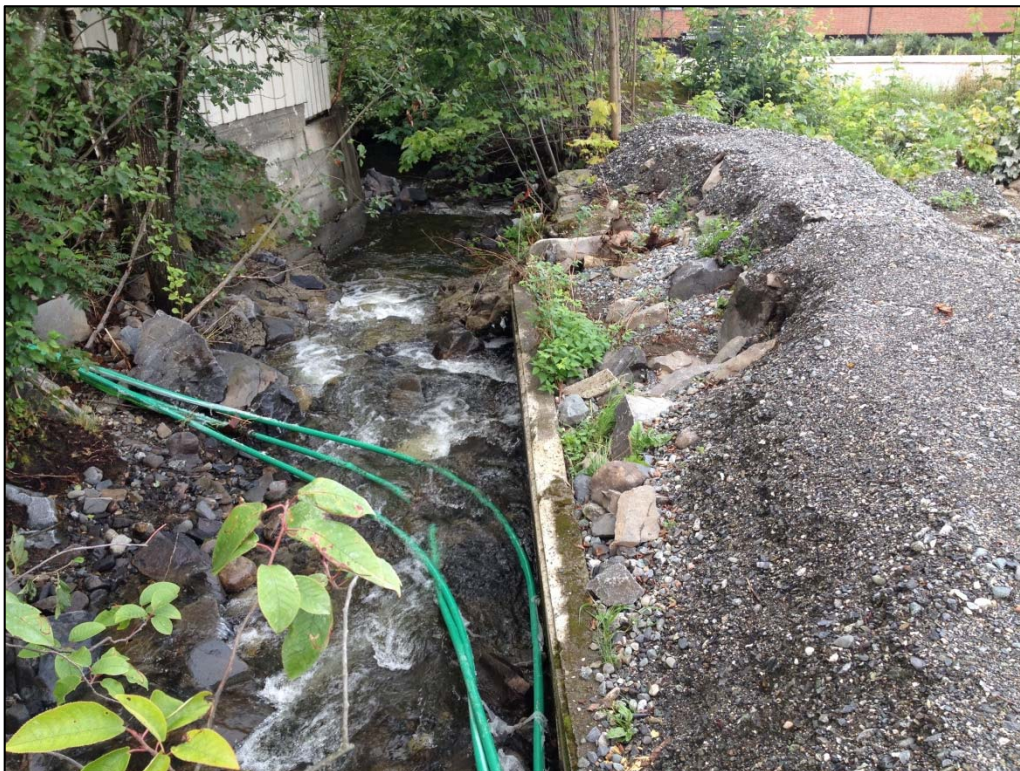
Figur 64: Ned mot sentrum av Lillehammer, rett før flomvann og massetransport rant over veien nedstrøms og i hovedgatene, og bl.a. ned mot kjelleren til Fylkesmannens gamle bygg (Foto: Steinar Myrabø).

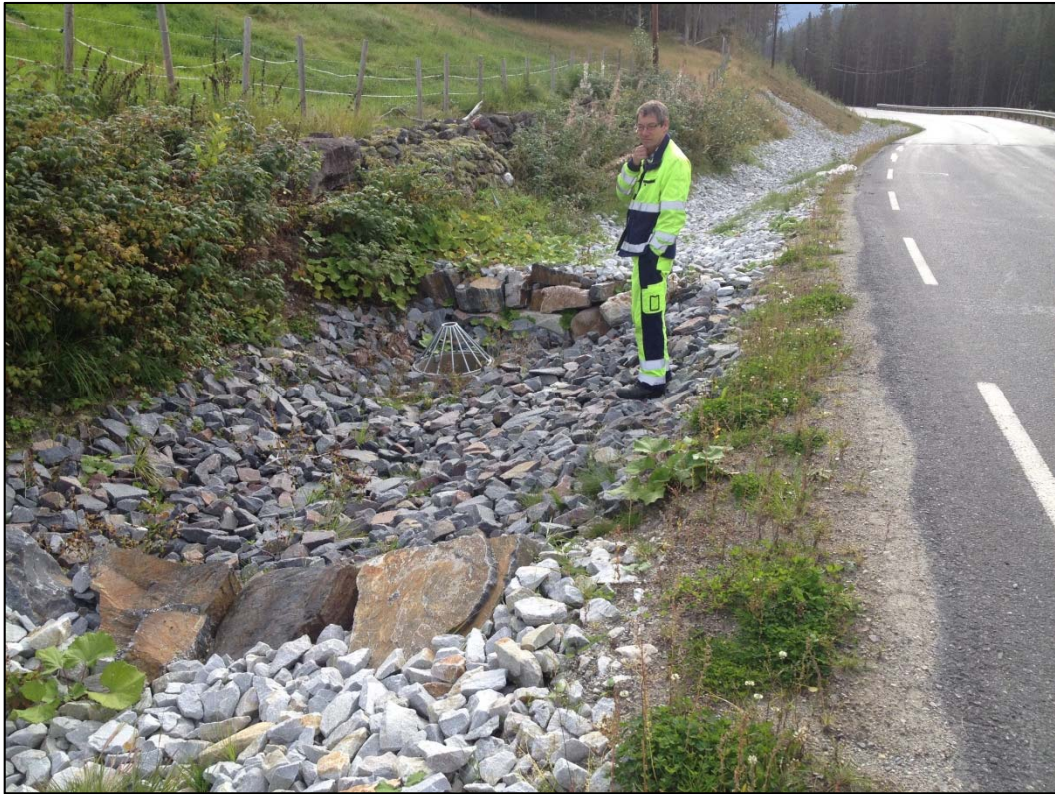
Figur 122: Erosjonssikret grøfteløp med terskler. (Foto: Steinar Myrabø).
